Asbestinventarisatietest

Stationsplein 9, 9620 Zottegem

Attestnummer : 20260331-000136.000

Uitgegeven op : 31.03.2026

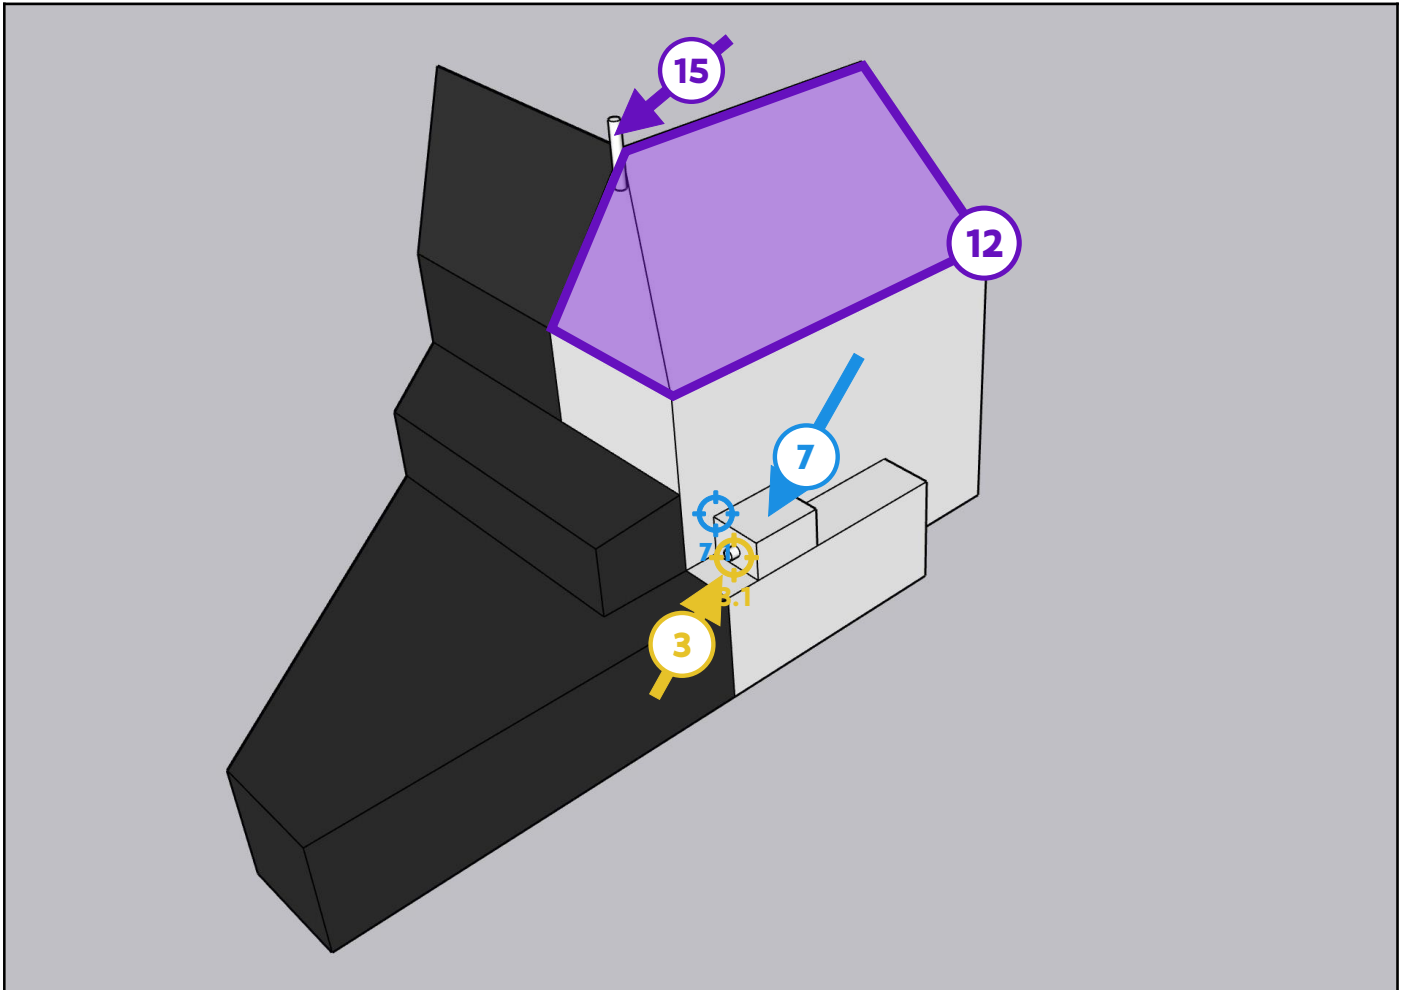
Plan 1.2: Plan 3D achterkant

Beschrijving	Type	Actie
3. Cementbuis	Asbestmateriaal	Zorgvuldig beheren
3.1 Code: 6020163018	Puntmonster	-
7. Roofing plat dak	Geen asbest	-
7.1 Code: 6020163038	Puntmonster	-
12. Dakbedekking leien	Overige ruimte of materiaal	-
15. Rookgaskanaal	Overige ruimte of materiaal	-

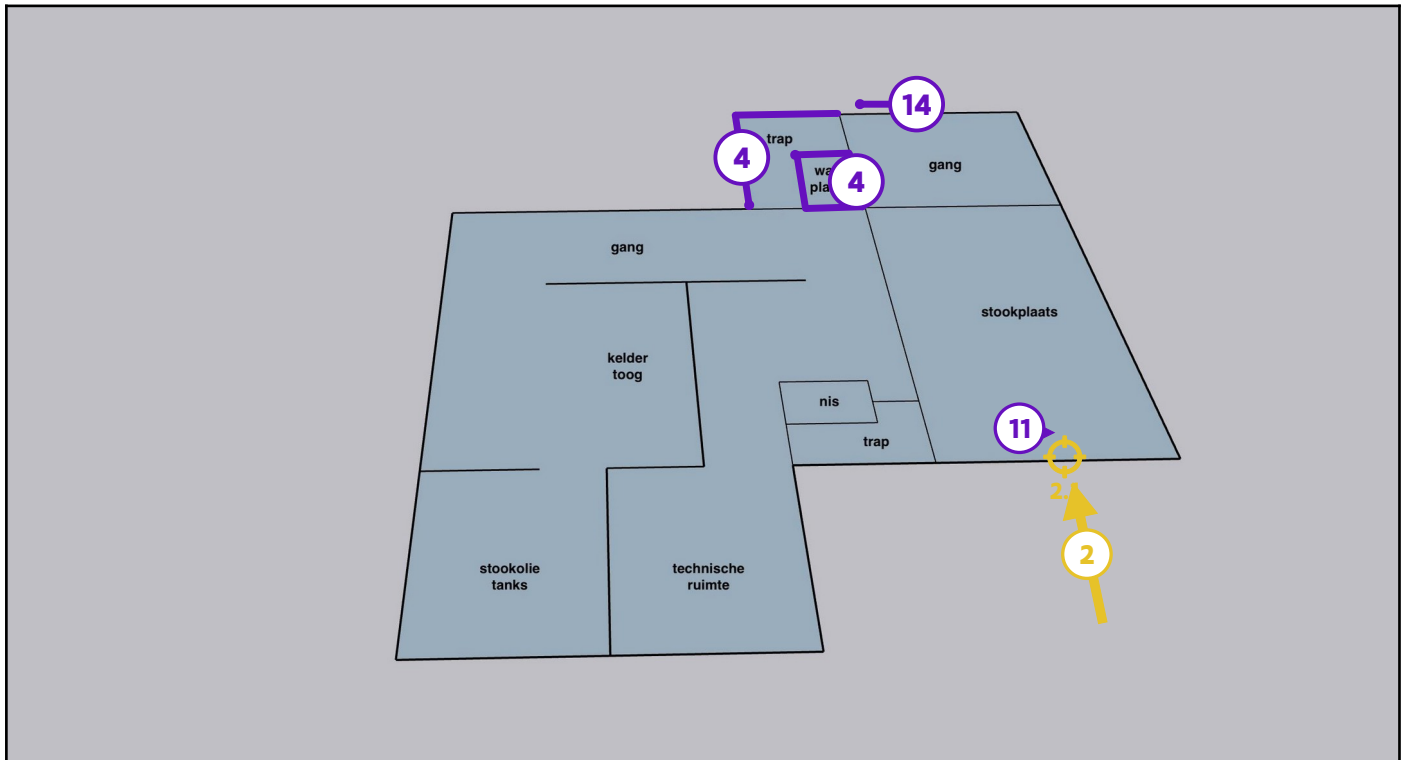
Plan 1.3: Grondplan kelder 1

Beschrijving	Type	Actie
2. Roetluik schouw	Asbestmateriaal	Zorgvuldig beheren
2.1 Code: 6020162770	Puntmonster	-
4. Lijm wandtegels	Advies	-
11. Materialen aan de stookketel	Overige ruimte of materiaal	-
14. Afdichtingsmateriaal aan schrijnwerk	Overige ruimte of materiaal	-

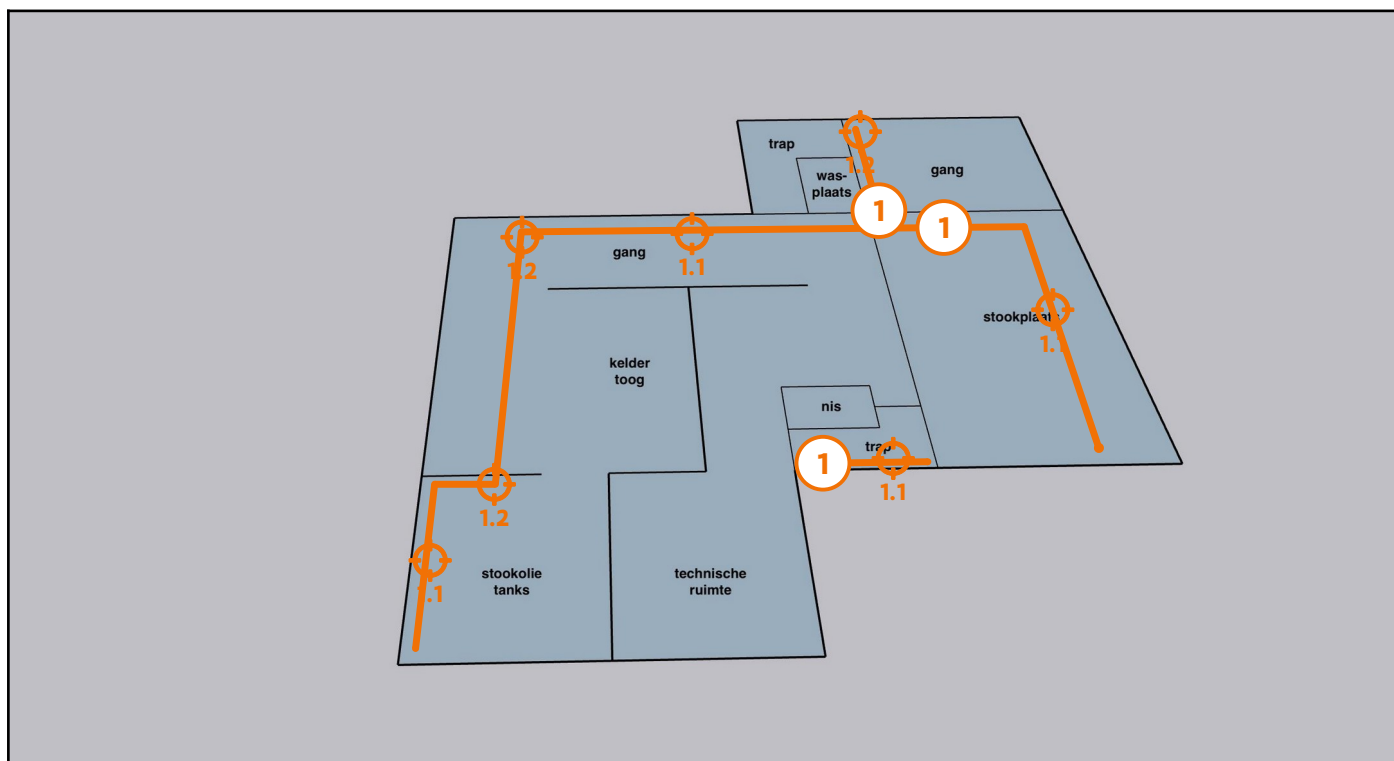
Plan 1.5: Grondplan kelder 3

Beschrijving	Type	Actie
1. Thermische leidingisolatie	Asbestmateriaal	Verwijderen
1.1 Code: 6020163029	Mengmonster	-
1.2 Code: 6020163030	Mengmonster	-

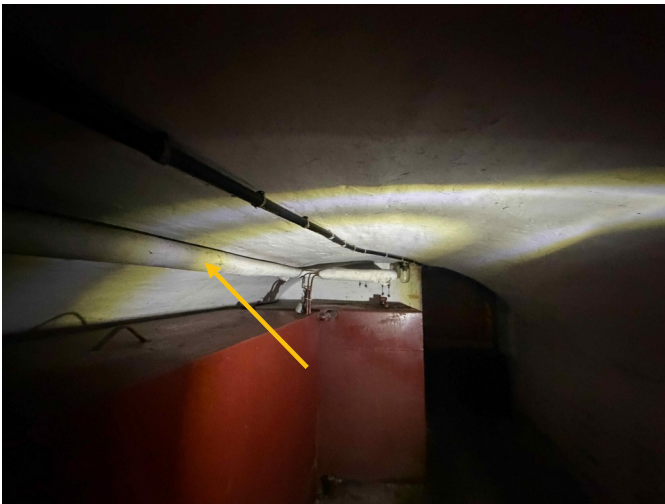
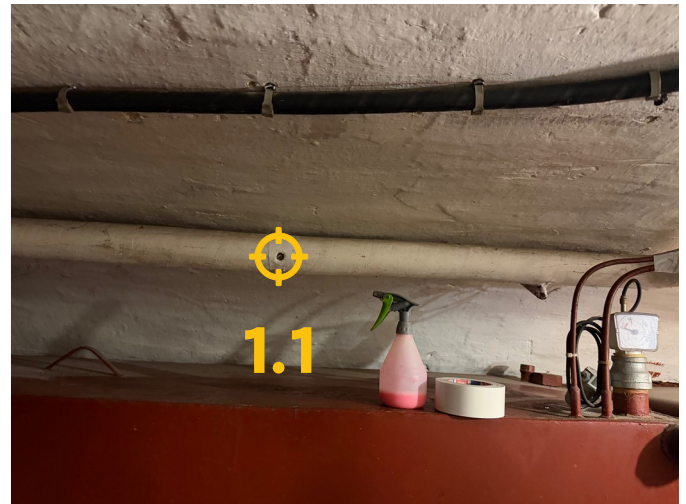
Het asbestmateriaal valt onder de mijlpaal van 2034.

Eindbeoordeling materiaalrisico	Verhoogd materiaalrisico en/of verhoogde kans op vezelvrijgave
---------------------------------	--

Gebondenheid	Categorie 2: niet-hechtgebonden met matrix
Asbestsoort (vezeltype)	Amfibool aanwezig, uitgezonderd crocidoliet
Asbestconcentratie	Hoog ($\geq 50\%$)
Afschermingsgraad van het gehele materiaal	Geheel of deels vrij aan de binnenlucht, maar geen contact met binnenluchtstromen
Toestand van het materiaal	Licht beschadigd, licht verweerd. Intacte calciumsilicaatplaat of materiaal met categorie 3-gebondenheid

#	Type	Referentie	Resultaat
1.1	Mengmonster	6020163029	Amosiet
1.2	Mengmonster	6020163030	Amosiet

Beschrijving	Thermische leidingisolatie
Omgeving	Binnen
Primaire drager	HVAC infrastructuur en uitrusting
Asbestmateriaal	In-situ afwerkingslagen - Thermische isolatie
Bindmiddel van asbestmateriaal	Gips - kalk
Gebondenheid op basis van bindmiddel	Niet-hechtgebonden
Hoeveelheid (lengte - omtrek - dikte - aantal)	<ul style="list-style-type: none">• 20,00 m - 75,00 cm - 5,00 cm - 1 stuk
Totaal volume	0,75 m ³
Eenvoudig bereikbaar	Ja
Bevestigingswijze	<ul style="list-style-type: none">• Verlijmd, ingegoten, versmeerd
Identificatiemethode	Een monstername door de asbestdeskundige met laboanalyse door een asbestlabo.
Destructieve handeling voor identificatie	Nee
Opmerking	Er zijn geen beschadigingen opgemerkt aan de thermische isolatie. Waar nodig is er extra tape aangebracht. De monsternamepunten zijn gefixeerd.

Verwijderen

- Zorg voor een veilig beheer. Vermijd het beschadigen van het asbestmateriaal. Controleer de toestand jaarlijks op wijzigingen.
- Verwijder dit asbestmateriaal zo snel mogelijk. Volg de toestand goed op.

- Hermetische zone (erkend asbestverwijderaar)
Een hermetische zone is een luchtdicht afgesloten werkruimte, gecreëerd door een erkend asbestverwijderaar, om te voorkomen dat asbestvezels zich verspreiden tijdens het verwijderen van asbesthoudend materiaal. Deze methode, die een onderdruk met HEPA-filters gebruikt, is vereist bij het saneren van asbest in slechte staat of bij ongebonden asbest waarbij een hoog risico op vezelverspreiding bestaat.

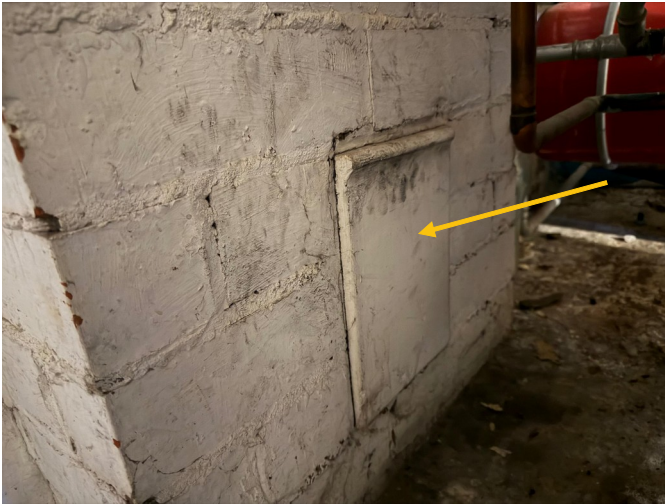
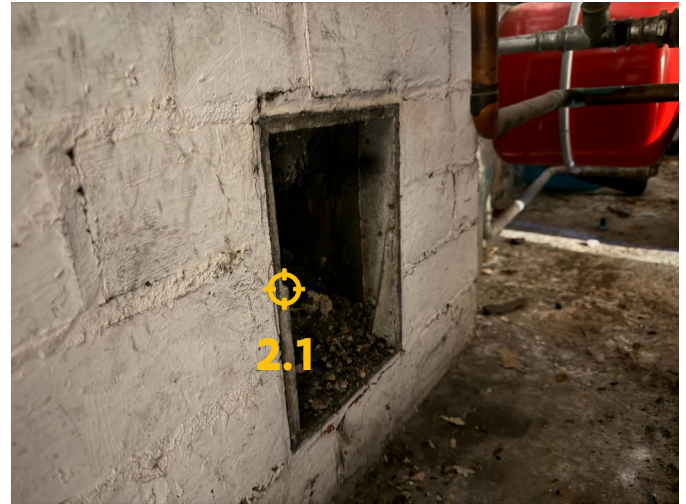
Het asbestmateriaal valt onder de mijlpaal van 2040.

Eindbeoordeling materiaalrisico	Laag materiaalrisico en/of verlaagde kans op vezelvrijgave
---------------------------------	--

Gebondenheid	Categorie 1: hechtgebonden in oorsprong
Asbestsoort (vezeltype)	Crocidoliet aanwezig
Asbestconcentratie	Laag (< 50%)
Afschermingsgraad van het gehele materiaal	Geheel of deels vrij aan de binnenlucht, maar geen contact met binnenluchtstromen
Toestand van het materiaal	Onbeschadigd, niet verweerd

#	Type	Referentie	Resultaat
2.1	Puntmonster	6020162770	Chrysotiel, Crocidoliet

Beschrijving	Roetluik schouw
Omgeving	Binnen
Primaire drager	HVAC infrastructuur en uitrusting
Asbestmateriaal	Brandwerende afsluiting (prefab geheel) - Luik
Bindmiddel van asbestmateriaal	Cement
Gebondenheid op basis van bindmiddel	Hecht
Hoeveelheid (gewicht - aantal)	<ul style="list-style-type: none">• 1,00 kg - 1 stuk
Totaal gewicht	1,00 kg
Eenvoudig bereikbaar	Ja
Bevestigingswijze	<ul style="list-style-type: none">• Verlijmd, ingegoten, versmeerd
Identificatiemethode	Een monstername door de asbestdeskundige met laboanalyse door een asbestlabo.
Destructieve handeling voor identificatie	Nee

Zorgvuldig beheren

- Zorg voor een veilig beheer. Vermijd het beschadigen van het asbestmateriaal. Controleer de toestand jaarlijks op wijzigingen.

- Eenvoudige handelingen: mag via doe-het-zelf of door werknemer(s) met opleidingsattest eenvoudige handelingen

Het cementgebonden roetluik is eenvoudig bereikbaar en kan zelf verwijderd worden. Het roetluik is gemonteerd in een inbouwkader dat uit hetzelfde materiaal bestaat en is ingemetseld in de schouw. Deze dient voorzichtig te worden losgekapt zonder het kader te beschadigen. Echter gezien de risico's en de benodigde voorzorgsmaatregelen, wordt het sterk aangeraden om de werkzaamheden te laten uitvoeren door een professional die de opleiding "eenvoudige handelingen" heeft gevolgd.

- Het roetluik en het inbouwkader moeten in zijn geheel, zonder te breken, verwijderd worden om vezelspreiding te voorkomen.

- Bevochtig en fixeer deze grondig voor de verwijdering.
- Gebruik traagdraaiend gereedschap om schade of breuk te voorkomen.

Het roetluik, samen met het inbouwkader moeten dubbel verpakt en afgevoerd worden naar een erkende asbestafvalverwerker om de afvoer veilig te stellen.

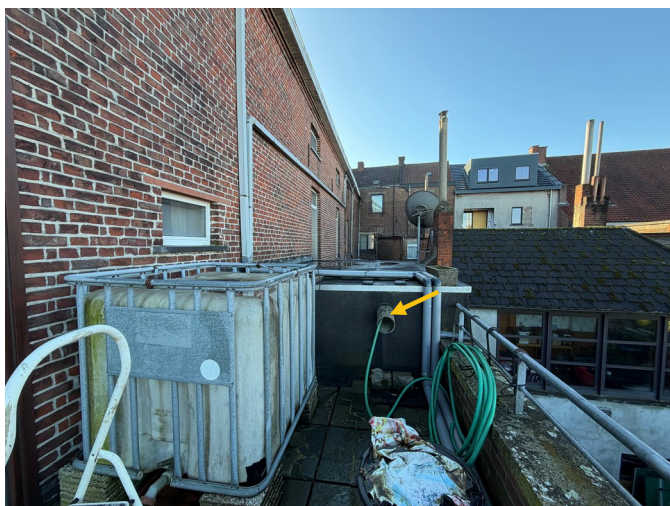
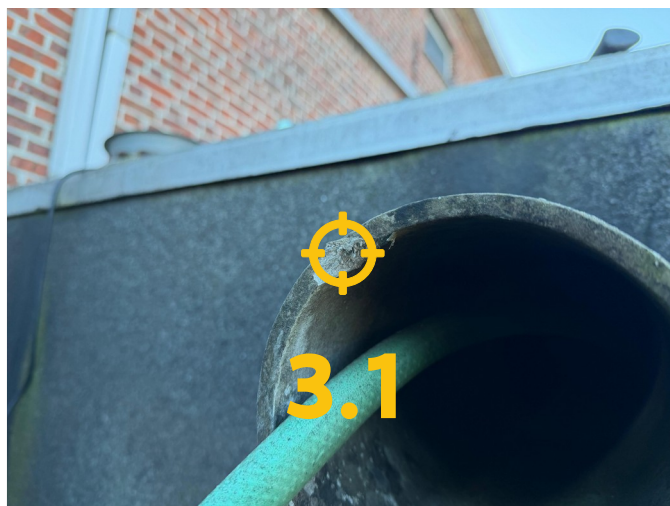
Het asbestmateriaal valt onder de mijlpaal van 2040.

Eindbeoordeling materiaalrisico	Laag materiaalrisico en/of verlaagde kans op vezelvrijgave
---------------------------------	--

Gebondenheid	Categorie 1: hechtgebonden in oorsprong
Asbestsoort (vezeltype)	Crocidoliet aanwezig
Asbestconcentratie	Laag (< 50%)
Afschermingsgraad van het gehele materiaal	Geheel of deels vrij aan de buitenlucht, maar geen contact met binnenlucht
Toestand van het materiaal	Licht beschadigd, licht verweerd. Intacte calciumsilicaatplaat of materiaal met categorie 3-gebondenheid

#	Type	Referentie	Resultaat
3.1	Puntmonster	6020163018	Chrysotiel, Crocidoliet

Beschrijving	Cementbuis
Omgeving	Buiten
Primaire drager	HVAC infrastructuur en uitrusting
Asbestmateriaal	Buis, koker, leiding, pijp, doorvoer
Bindmiddel van asbestmateriaal	Cement
Gebondenheid op basis van bindmiddel	Hecht
Hoeveelheid (lengte - omtrek - dikte - aantal)	<ul style="list-style-type: none">• 0,50 m - 30,00 cm - 1,00 cm - 1 stuk
Totaal volume	0,002 m ³
Eenvoudig bereikbaar	Ja
Bevestigingswijze	<ul style="list-style-type: none">• Verlijmd, ingegoten, versmeerd
Identificatiemethode	Een monstername door de asbestdeskundige met laboanalyse door een asbestlabo.
Destructieve handeling voor identificatie	Nee

Zorgvuldig beheren

- Zorg voor een veilig beheer. Vermijd het beschadigen van het asbestmateriaal. Controleer de toestand jaarlijks op wijzigingen.
- Verwijder dit asbestmateriaal zo snel mogelijk. Volg de toestand goed op.
- Hemelwater dat afspoelt van asbestcement daken of gevels kan asbestdeeltjes bevatten. Gebruik het enkel voor gesloten circuits (bv. spoelen toiletten). Reinig na het vervangen van het dak of de gevel de dakgoten en regenwaterput of -ton om asbesthoudend sediment of slib te verwijderen

- Eenvoudige handelingen: mag via doe-het-zelf of door werknemer(s) met opleidingsattest eenvoudige handelingen
De cementgebonden buis is eenvoudig bereikbaar en kan zelf verwijderd worden. Echter gezien de risico's en de benodigde voorzorgsmaatregelen, wordt het sterk aangeraden om de werkzaamheden te laten uitvoeren door een professional die de opleiding "eenvoudige handelingen" heeft gevolgd.

- De buis moeten in zijn geheel, zonder te breken, verwijderd worden om vezelspreiding te voorkomen.
- Bevochtig en fixeer deze grondig voor de verwijdering.
- Gebruik traagdraaiend gereedschap om schade of breuk te voorkomen.

De buis moet dubbel verpakt en afgevoerd worden naar een erkende asbestafvalverwerker om de afvoer veilig te stellen.

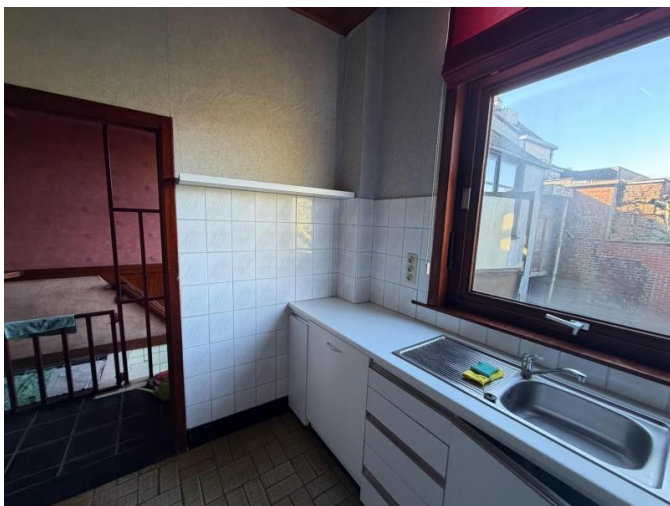
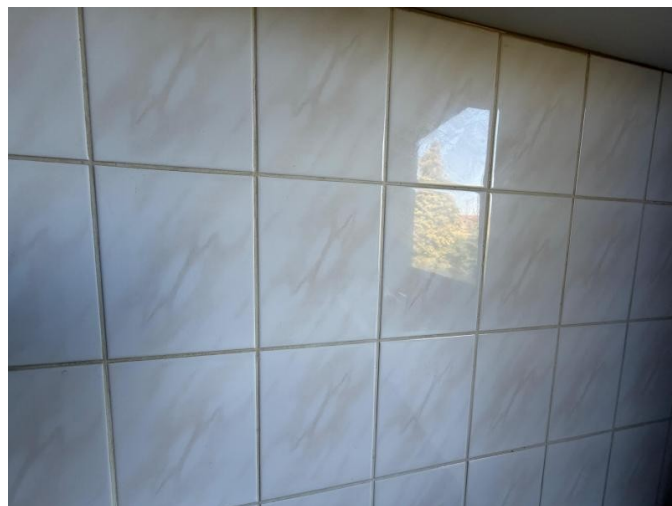
De tegellijm waarmee de wandtegels zijn geplaatst kan mogelijk asbest bevatten. De tegels zijn onbeschadigd en een monsternamen is niet mogelijk zonder destructief onderzoek. Er zijn wandtegels aangetroffen in de keuken, WC's, trap kelder en wasplaats. Bij een eventuele renovatie, laat een monster nemen van de tegellijm om uit te sluiten dat er geen asbest in aanwezig is.

Basis voor advies	Beoordeling op basis van expertise, zonder een vaststelling door de asbestdeskundige.
Primaire drager	Binnenwand
(Asbest)materiaal	In-situ afwerkingslagen - Lijm laag
Bindmiddel	Lijm
Gebondenheid bindmiddel	Hecht
