# Asbestinventarisatetest

Stationsplein 10, 9620 Zottegem

Attestnummer : 20260329-000108.000

Uitgegeven op : 29.03.2026

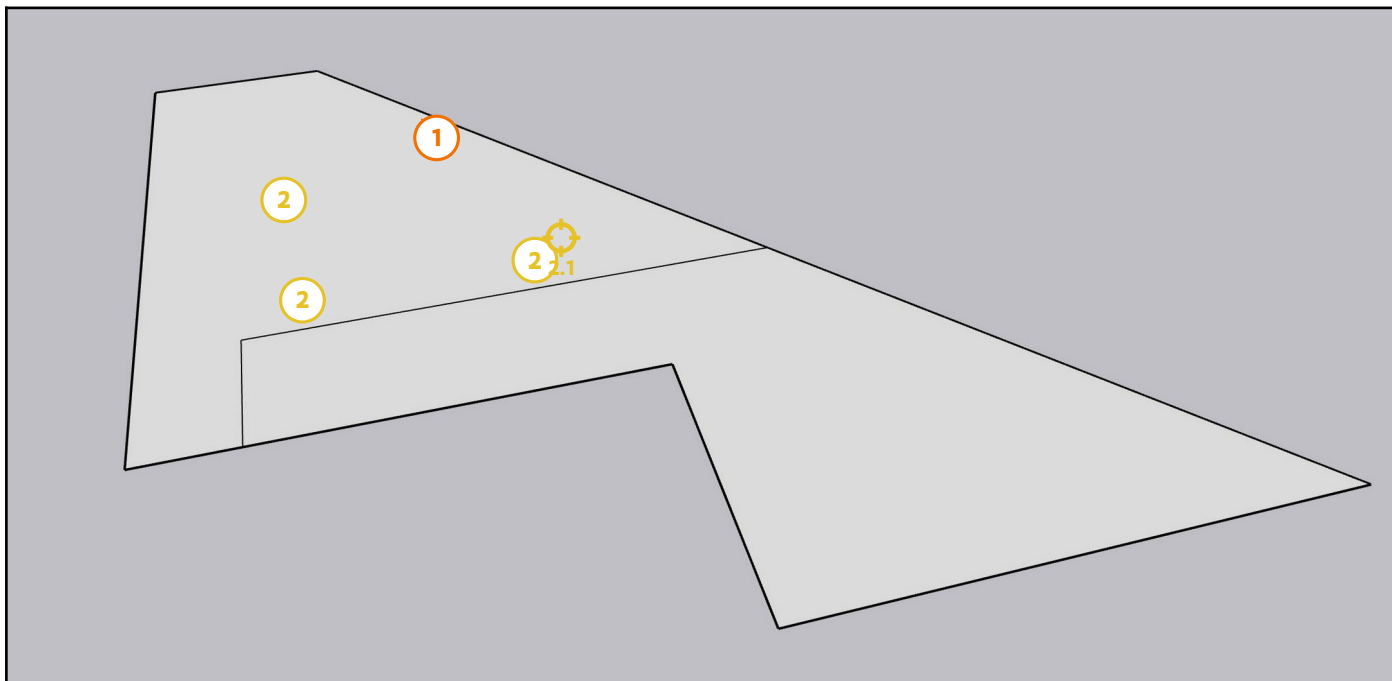
## Plan 1.5: Grondplan plat dak

Beschrijving	Type	Actie
1. Rookgaskanaal	Asbestmateriaal	Verwijderen
2. Ventilatiebuizen	Asbestmateriaal	Zorgvuldig beheren
2.1 Code: 6020162781	Puntmonster	-

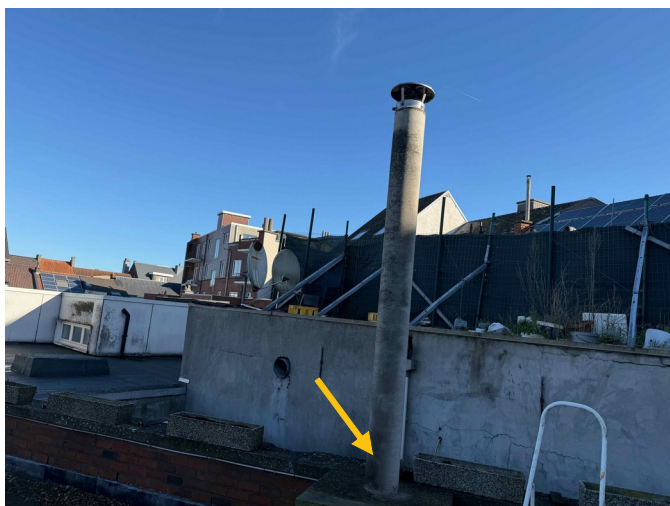
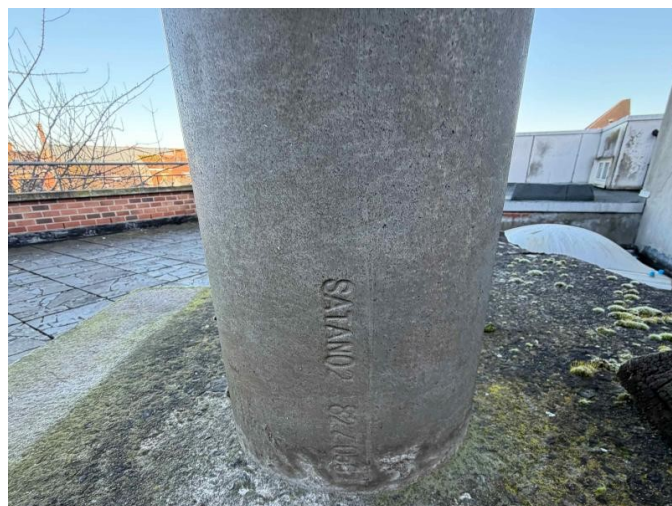
Het asbestmateriaal valt onder de mijlpaal van 2034.

Verwijderen

Eindbeoordeling materiaalrisico	Laag materiaalrisico en/of verlaagde kans op vezelvrijgave
---------------------------------	------------------------------------------------------------

<b>Gebondenheid</b>	Categorie 1: hechtgebonden in oorsprong
<b>Asbestsoort (vezeltype)</b>	Crocidoliet aanwezig
<b>Asbestconcentratie</b>	Laag (< 50%)
<b>Afschermingsgraad van het gehele materiaal</b>	Geheel of deels vrij aan de buitenlucht, maar geen contact met binnenlucht
<b>Toestand van het materiaal</b>	Licht beschadigd, licht verweerd. Intacte calciumsilicaatplaat of materiaal met categorie 3-gebondenheid

Beschrijving	Rookgaskanaal
Omgeving	Buiten
Primaire drager	HVAC infrastructuur en uitrusting
Asbestmateriaal	Rookgaskanaal
Bindmiddel van asbestmateriaal	Cement
Gebondenheid op basis van bindmiddel	Hecht
Hoeveelheid (lengte - omtrek - dikte - aantal)	<ul style="list-style-type: none"><li>• 3,00 m - 60,00 cm - 1,00 cm - 1 stuk</li></ul>
Totaal volume	0,018 m <sup>3</sup>
Eenvoudig bereikbaar	Ja
Bevestigingswijze	<ul style="list-style-type: none"><li>• Verlijmd, ingegoten, versmeerd</li></ul>
Identificatiemethode	De asbestdeskundige gebruikt een bestaande laboanalyse als bewijsdocument met bevestiging door vaststelling en expertise.
Destructieve handeling voor identificatie	Nee
Opmerking	Het rookgaskanaal is dezelfde buis als de verluchtungskanalen waarvan een monsternamenamen genomen is (6020162781). Deze buis bevat zowel chrysotiel als crocidoliet.

- Zorg voor een veilig beheer. Vermijd het beschadigen van het asbestmateriaal. Controleer de toestand jaarlijks op wijzigingen.
- Verwijder dit asbestmateriaal zo snel mogelijk. Volg de toestand goed op.
- Hemelwater dat afspoelt van asbestcement daken of gevels kan asbestdeeltjes bevatten. Gebruik het enkel voor gesloten circuits (bv. spoelen toiletten). Reinig na het vervangen van het dak of de gevel de dakgoten en regenwaterput of -ton om asbesthoudend sediment of slib te verwijderen

- Eenvoudige handelingen: mag via doe-het-zelf of door werknemer(s) met opleidingsattest eenvoudige handelingen  
De cementgebonden buis is eenvoudig bereikbaar en kan zelf verwijderd worden. Echter gezien de risico's en de benodigde voorzorgsmaatregelen, wordt het sterk aangeraden om de werkzaamheden te laten uitvoeren door een professional die de opleiding "eenvoudige handelingen" heeft gevolgd.

- De buis moeten in zijn geheel, zonder te breken, verwijderd worden om vezelspreiding te voorkomen.
- Bevochtig en fixeer deze grondig voor de verwijdering.
- Gebruik traagdraaiend gereedschap om schade of breuk te voorkomen.

De buis moet dubbel verpakt en afgevoerd worden naar een erkende asbestafvalverwerker om de afvoer veilig te stellen.

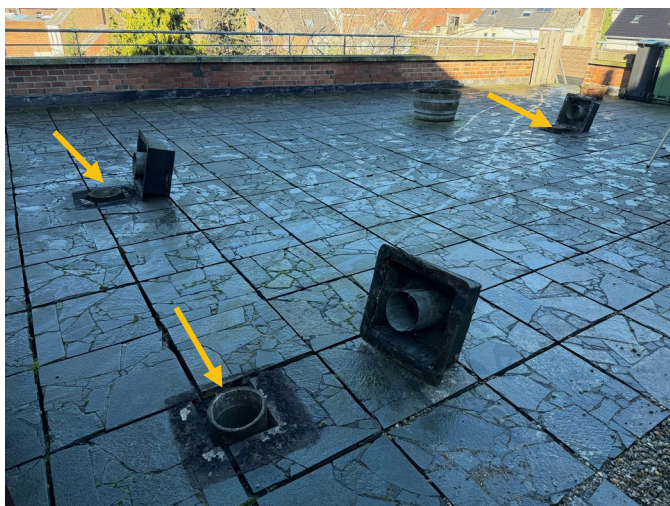
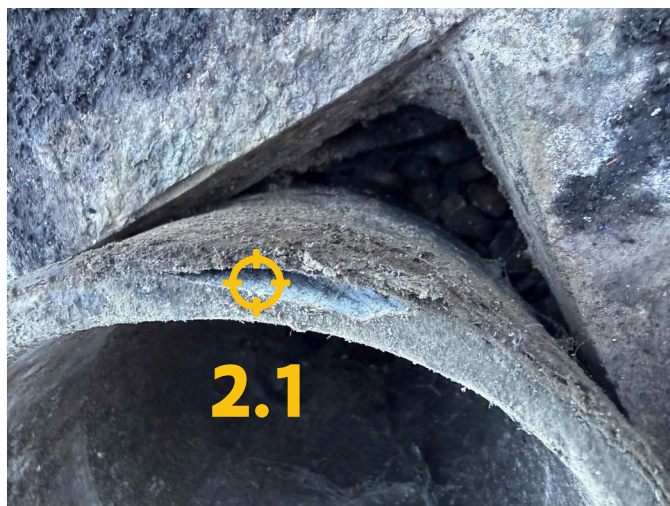
Het asbestmateriaal valt onder de mijlpaal van 2040.

Zorgvuldig beheren

Eindbeoordeling materiaalrisico	Zeer laag materiaalrisico en/of zeer lage kans op vezelvrijgave
---------------------------------	-----------------------------------------------------------------

Gebondenheid	Categorie 1: hechtgebonden in oorsprong
Asbestsoort (vezeltype)	Crocidoliet aanwezig
Asbestconcentratie	Laag (< 50%)
Afschermingsgraad van het gehele materiaal	Stootvaste afscherming of omkasting
Toestand van het materiaal	Licht beschadigd, licht verweerd. Intacte calciumsilicaatplaat of materiaal met categorie 3-gebondenheid

#	Type	Referentie	Resultaat
2.1	Puntmonster	6020162781	Chrysotiel, Crocidoliet

Beschrijving	Verluchtingsbuizen
Omgeving	Buiten
Primaire drager	Plat dak
Asbestmateriaal	Buis, koker, leiding, pijp, doorvoer
Bindmiddel van asbestmateriaal	Cement
Gebondenheid op basis van bindmiddel	Hecht
Hoeveelheid (lengte - omtrek - dikte - aantal)	<ul style="list-style-type: none"><li>• 0,50 m - 60,00 cm - 1,00 cm - 3 stuks</li></ul>
Totaal volume	0,009 m <sup>3</sup>
Eenvoudig bereikbaar	Ja
Bevestigingswijze	<ul style="list-style-type: none"><li>• Verlijmd, ingegoten, versmeerd</li></ul>
Identificatiemethode	Een monstername door de asbestdeskundige met laboanalyse door een asbestlabo.
Destructieve handeling voor identificatie	Nee
Opmerking	De verluchtingsbuizen zijn afgedekt dmv. stalen overzetstukken.

- Zorg voor een veilig beheer. Vermijd het beschadigen van het asbestmateriaal. Controleer de toestand jaarlijks op wijzigingen.
- Verwijder dit asbestmateriaal zo snel mogelijk. Volg de toestand goed op.

- Eenvoudige handelingen: mag via doe-het-zelf of door werknemer(s) met opleidingsattest eenvoudige handelingen  
De verluchtungsbuizen zijn eenvoudig bereikbaar en kunnen zelf verwijderd worden. Echter gezien de risico's en de benodigde voorzorgsmaatregelen, wordt het sterk aangeraden om de werkzaamheden te laten uitvoeren door een professional die de opleiding "eenvoudige handelingen" heeft gevolgd.

- De buizen moeten in hun geheel, zonder te breken, verwijderd worden om vezelspreiding te voorkomen.

- Bevochtig en fixeer deze grondig voor de verwijdering.
- Gebruik traagdraaiend gereedschap om schade of breuk te voorkomen.

De buizen moeten dubbel verpakt en afgevoerd worden naar een erkende asbestafvalverwerker om de afvoer veilig te stellen.

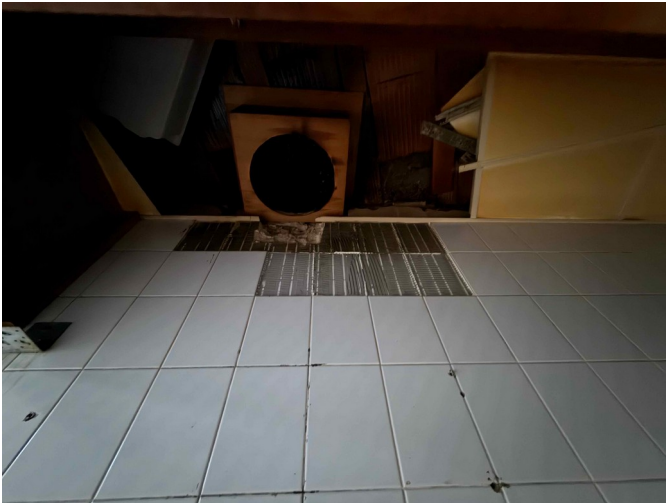
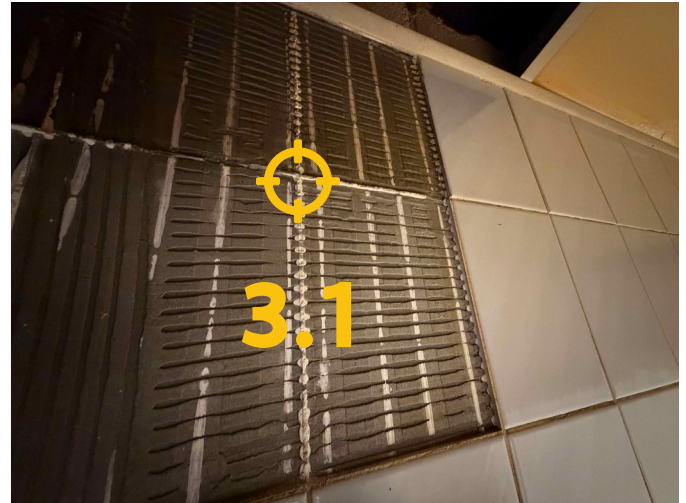
## Fiche 3: Lijm wandtegels

Geen asbest

#	Type	Referentie	Resultaat
3.1	Mengmonster	6020162772	Geen asbest

<b>Beschrijving</b>	Lijm wandtegels
<b>Omgeving</b>	Binnen
<b>Primaire drager</b>	Binnenwand
<b>Bindmiddel van materiaal</b>	Lijm
<b>Gebondenheid op basis van bindmiddel</b>	Hecht
<b>Hoeveelheid (oppervlakte - dikte - aantal)</b>	• 75,00 m <sup>2</sup> - 5,00 mm - 1 stuk
<b>Totaal volume</b>	0,375 m <sup>3</sup>
<b>Identificatiemethode</b>	Een monstername door de asbestdeskundige met laboanalyse door een asbestlabo.
<b>Destructieve handeling voor identificatie</b>	Nee
<b>Opmerking</b>	De tegellijm waarmee de wandtegels zijn geplaatst kan mogelijk asbest bevatten. De tegels zijn onbeschadigd en een monstername is niet mogelijk zonder destructief onderzoek. Er zijn wandtegels aangetroffen in de keuken en WC. Bij een eventuele renovatie, laat een monster nemen van de tegellijm om uit te sluiten dat er geen asbest in aanwezig is.

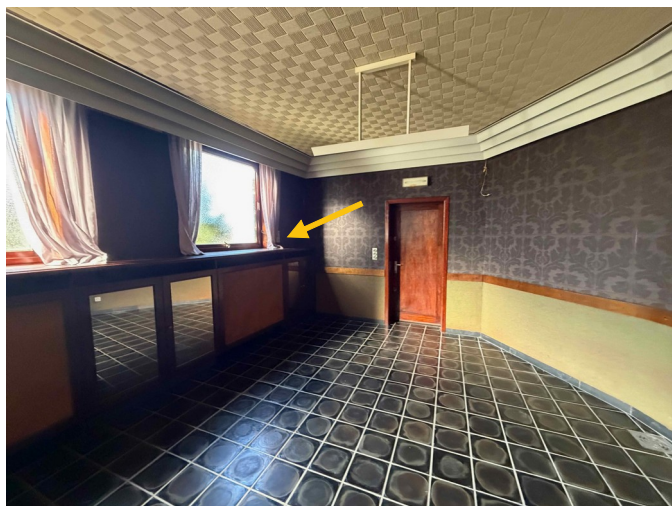
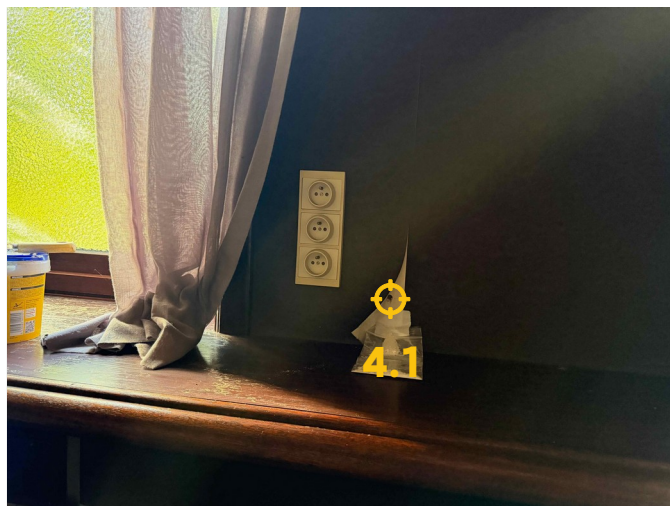
## Fiche 4: Wandpleister

Geen asbest

#	Type	Referentie	Resultaat
4.1	Mengmonster	6020162773	Geen asbest

<b>Beschrijving</b>	Wandpleister
<b>Omgeving</b>	Binnen
<b>Primaire drager</b>	Binnenwand
<b>Bindmiddel van materiaal</b>	Gips - kalk
<b>Gebondenheid op basis van bindmiddel</b>	Niet-hechtgebonden
<b>Hoeveelheid (oppervlakte - dikte - aantal)</b>	• 500,00 m <sup>2</sup> - 1,00 cm - 1 stuk
<b>Totaal volume</b>	5,00 m <sup>3</sup>
<b>Identificatiemethode</b>	Een monstername door de asbestdeskundige met laboanalyse door een asbestlabo.
<b>Destructieve handeling voor identificatie</b>	Nee
<b>Opmerking</b>	Er is wandpleister aangetroffen op het gelijkvloers en in de kelder vooraan. Er zijn mengstalen genomen in de kelder, restaurant, keuken en feestzaal.

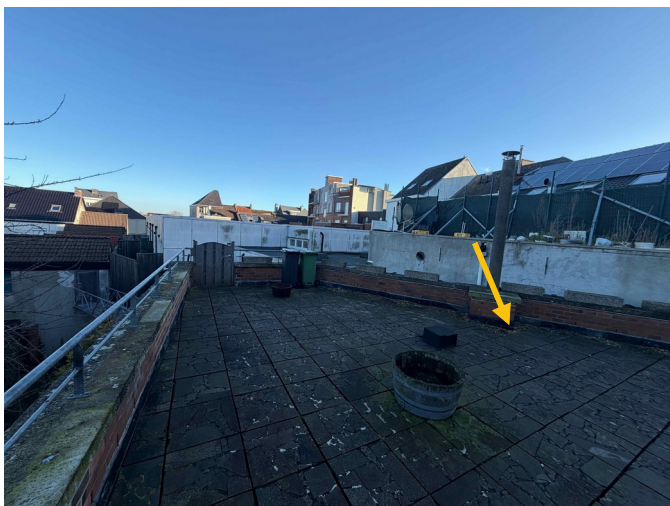
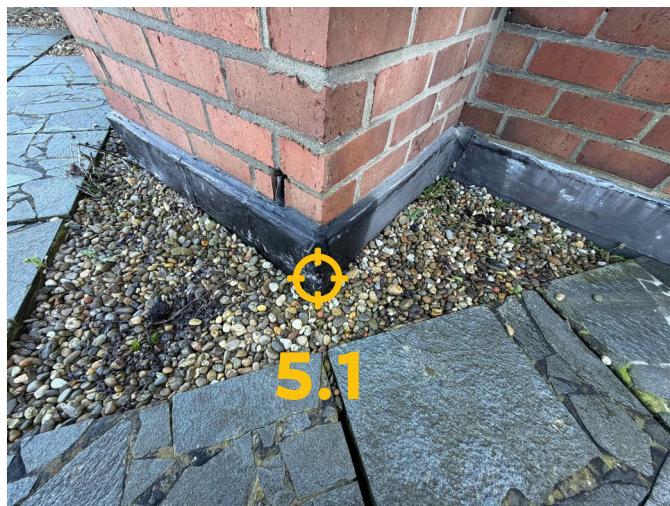
## Fiche 5: Roofing plat dak

Geen asbest

#	Type	Referentie	Resultaat
5.1	Puntmonster	6020162769	Geen asbest

<b>Beschrijving</b>	Roofing plat dak
<b>Omgeving</b>	Buiten
<b>Primaire drager</b>	Plat dak
<b>Bindmiddel van materiaal</b>	Bitumen (roofing, teer, asfalt)
<b>Gebondenheid op basis van bindmiddel</b>	Hecht
<b>Hoeveelheid (oppervlakte - aantal)</b>	<ul style="list-style-type: none"><li>• 80,00 m<sup>2</sup> - 1 stuk</li></ul>
<b>Totale oppervlakte</b>	80,00 m <sup>2</sup>
<b>Identificatiemethode</b>	Een monstername door de asbestdeskundige met laboanalyse door een asbestlabo.
<b>Destructieve handeling voor identificatie</b>	Nee
<b>Opmerking</b>	De dakbedekking bestaat uit betontegels met eronder keien, isolatie en roofing. Er is een puntmonster genomen van de roofing aan de schouw.

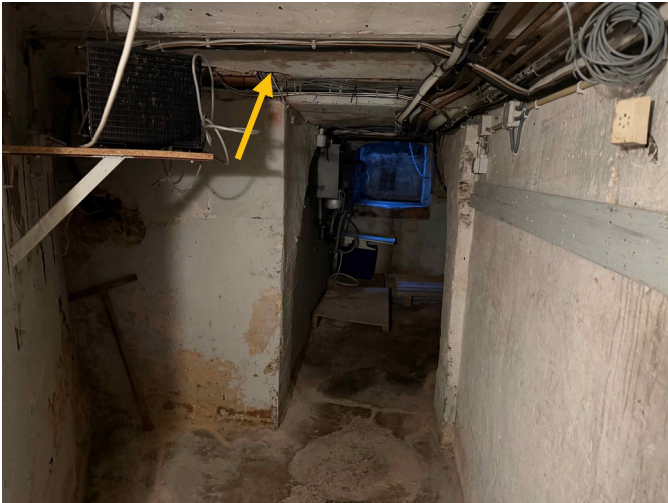
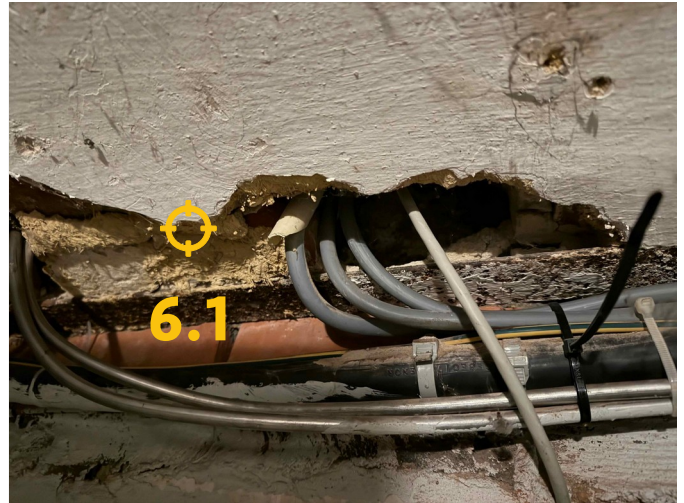
## Fiche 6: Plafondpleister

Geen asbest

#	Type	Referentie	Resultaat
6.1	Mengmonster	6020162771	Geen asbest

<b>Beschrijving</b>	Plafondpleister
<b>Omgeving</b>	Binnen
<b>Primaire drager</b>	Plafond
<b>Bindmiddel van materiaal</b>	Gips - kalk
<b>Gebondenheid op basis van bindmiddel</b>	Niet-hechtgebonden
<b>Hoeveelheid (oppervlakte - dikte - aantal)</b>	• 40,00 m <sup>2</sup> - 1,00 cm - 1 stuk
<b>Totaal volume</b>	0,40 m <sup>3</sup>
<b>Identificatiemethode</b>	Een monstername door de asbestdeskundige met laboanalyse door een asbestlabo.
<b>Destructieve handeling voor identificatie</b>	Nee
<b>Opmerking</b>	Er is geen plafondpleister aangetroffen op het gelijkvloers (vals plafond). In de kelder is er wel plafondpleister aanwezig (gedeelte onder de restaurant), waar ook de mengmonsters zijn genomen.

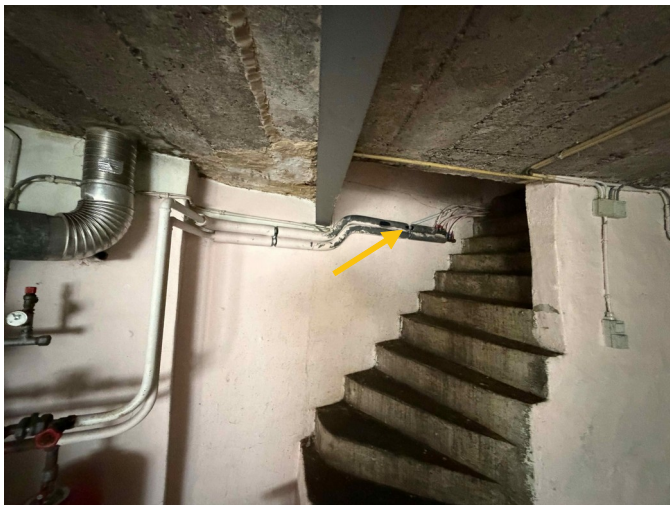
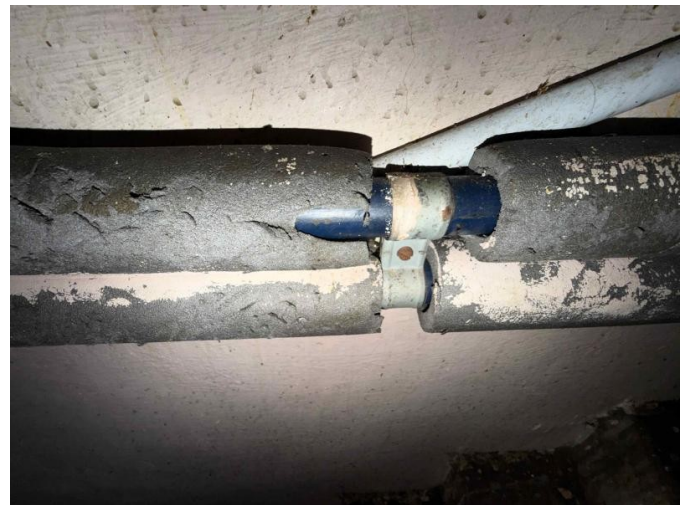
### Fiche 7: Leidingisolatie

Beschrijving	Notitie	Terug te vinden op plannen
Fiche 7: Leidingisolatie	De leidingisolatie bestaat uit foam en is niet asbestverdacht.	Plan 1.1: Grondplan kelder
Fiche 8: Materialen onder de dakbedekking	De plafond bestaat uit potten en balken met daaronder een vals plafond; niet asbestverdacht.	Plan 1.6: Grondplan plat dak
Fiche 9: Materialen aan de stookketel	Er zijn geen asbestverdachte materialen aangetroffen.	Plan 1.2: Grondplan kelder
Fiche 10: Afdichtingsmateriaal aan schrijnwerk	De afdichtingen aan het schrijnwerk bestaan uit een cement of siliconen en zijn niet asbestverdacht.	Plan 1.1: Grondplan kelder Plan 1.3: Grondplan gelijkvloers
