# Asbestinventarisatetest

41081A0689/00E002

Attestnummer : 20260324-000251.000

# Zone 1: Hoofdgebouw

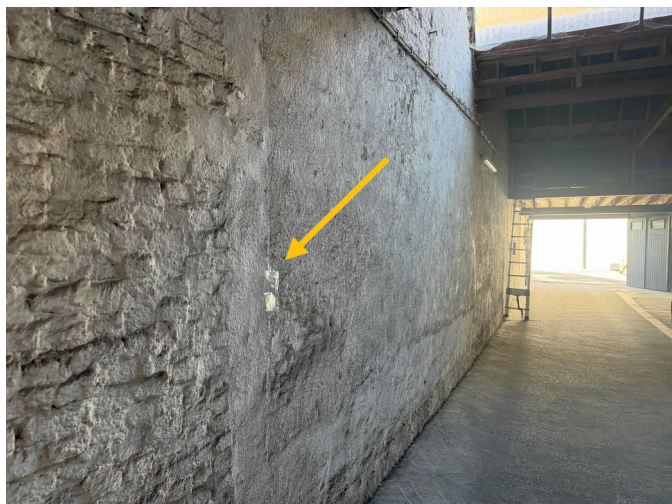
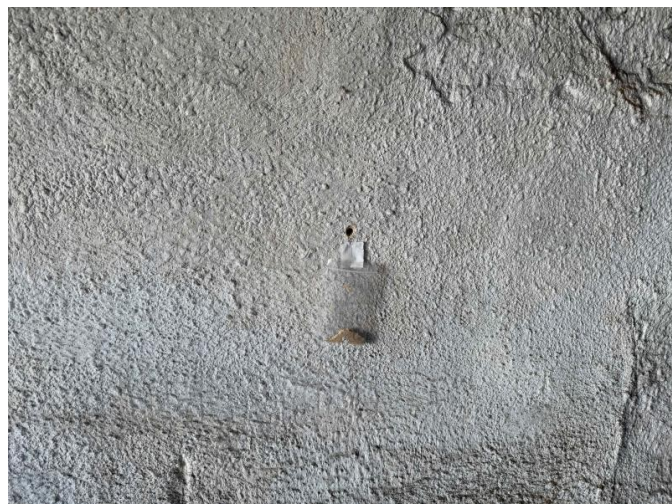
# Fiche 1: Pleisterwerk

## Conclusie

Geen asbest

#	Type	Referentie	Resultaat
1.1	Mengmonster	6020162785	Geen asbest

<b>Beschrijving</b>	Pleisterwerk
<b>Omgeving</b>	Binnen
<b>Primaire drager</b>	Binnenwand
<b>Bindmiddel van materiaal</b>	Gips - kalk
<b>Gebondenheid op basis van bindmiddel</b>	Niet-hechtgebonden
<b>Hoeveelheid (oppervlakte - dikte - aantal)</b>	• 100,00 m <sup>2</sup> - 1,00 cm - 1 stuk
<b>Totaal volume</b>	1,00 m <sup>3</sup>
<b>Identificatiemethode</b>	Een monstername door de asbestdeskundige met laboanalyse door een asbestlabo.
<b>Destructieve handeling voor identificatie</b>	Nee
<b>Opmerking</b>	Er zijn mengstalen van het pleisterwerk genomen op het gelijkvloers en 1e verdieping

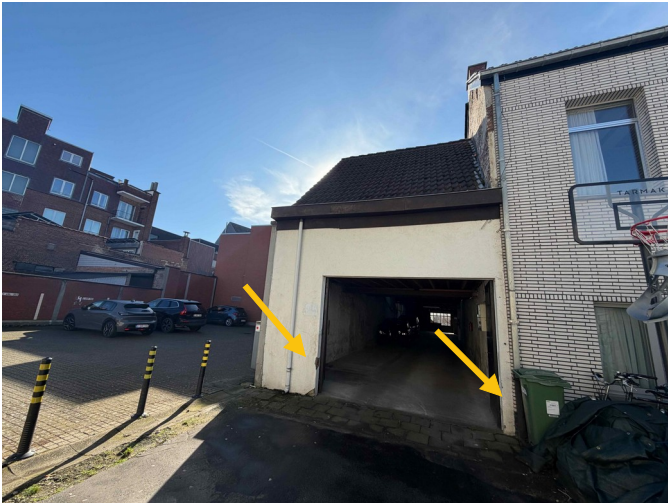
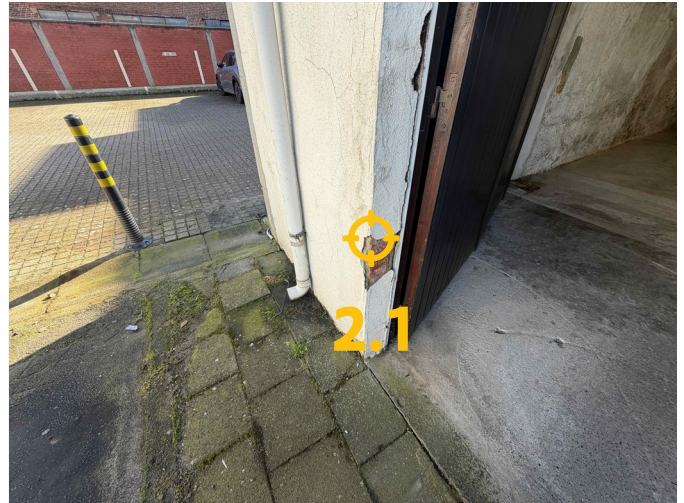
## Fiche 2: Crepi buitengevel

### Conclusie

Geen asbest

#	Type	Referentie	Resultaat
2.1	Mengmonster	6020162788	Geen asbest

<b>Beschrijving</b>	Crepi buitengevel
<b>Omgeving</b>	Buiten
<b>Primaire drager</b>	Wand buitenschil
<b>Bindmiddel van materiaal</b>	Cement
<b>Gebondenheid op basis van bindmiddel</b>	Hecht
<b>Hoeveelheid (gewicht - aantal)</b>	<ul style="list-style-type: none"><li>• 250,00 kg - 1 stuk</li></ul>
<b>Totaal gewicht</b>	250,00 kg
<b>Identificatiemethode</b>	Een monstername door de asbestdeskundige met laboanalyse door een asbestlabo.
<b>Destructieve handeling voor identificatie</b>	Nee
<b>Opmerking</b>	Er is een mengmonster genomen langs beide zijden van de garage, telkens waar de muren beschadigd zijn.

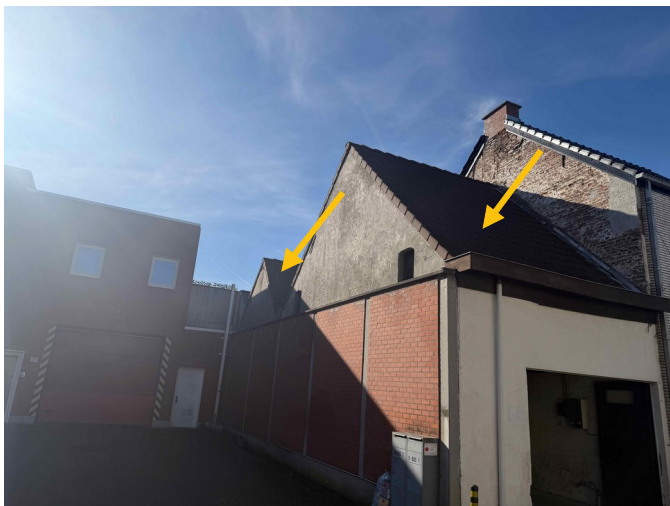
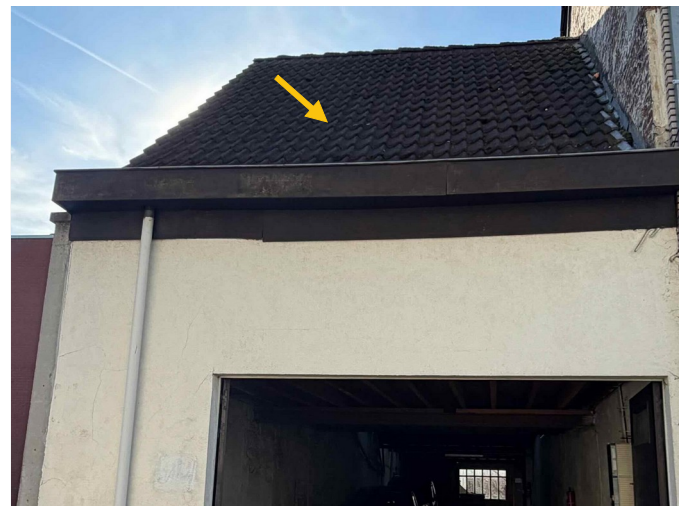
## Fiche 3: Dakbedekking

Beschrijving	Notitie	Terug te vinden op plannen
Fiche 3: Dakbedekking	De dakbedekking bestaat uit dakpannen.	Plan 1.1: Plan 3D
Fiche 4: Materialen van rookgaskanalen	De rookgaskanalen bestaan uit metselwerk. Er zijn geen asbestmaterialen zichtbaar. Deze zijn niet meer in gebruik en deels afgebroken.	Plan 1.4: Plan 1e verdieping
Fiche 5: Afdichtingsmateriaal aan schrijnwerk	De afdichting tussen het schrijnwerk en de muur bestaat uit crepie.	Plan 1.3: Plan gelijkvloers Plan 1.4: Plan 1e verdieping
Fiche 6: Materialen onder de dakbedekking	Er is een onderdak aanwezig in het voorste deel van de garage. Dit bestaat uit PVC platen (niet-asbestverdacht). Er is geen onderdak aanwezig in het achterste deel.	Plan 1.2: Grondplan
