Asbestinventarisatetest

41081A0690/00F000

Attestnummer : 20260324-000198.001

Zone 1: Hoofdgebouw

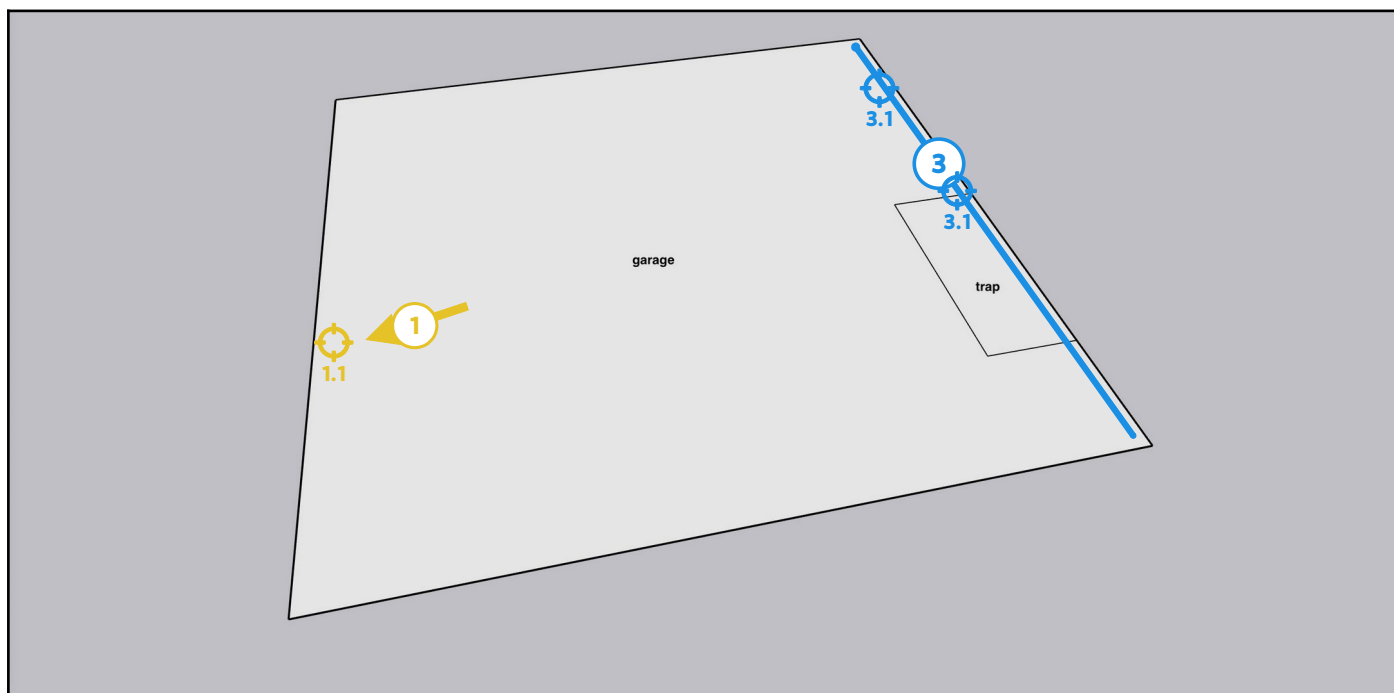
Plan 1.3: Grondplan gelijkvloers

Beschrijving	Type	Actie
1. Roetluik schouw	Asbestmateriaal	Zorgvuldig beheren
1.1 Code: 6020163021	Puntmonster	-
3. Pleisterwerk	Geen asbest	-
3.1 Code: 6020163020	Mengmonster	-

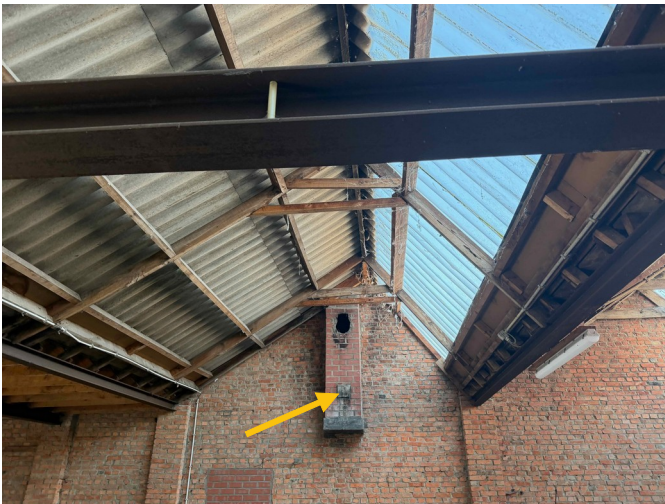
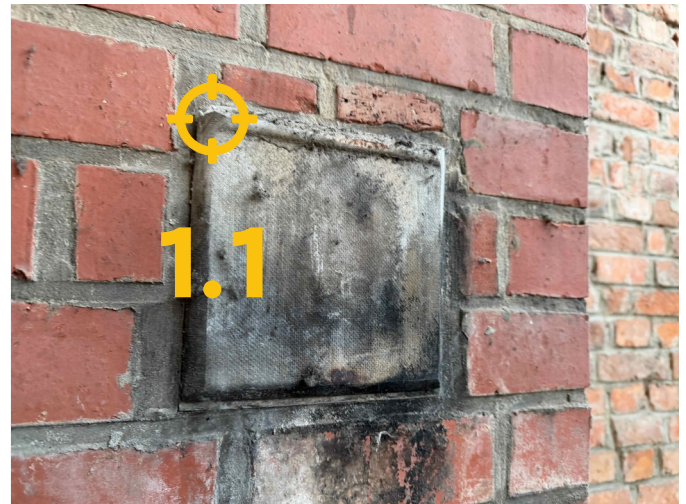
Het asbestmateriaal valt onder de mijlpaal van 2040.

Het cementgebonden roetluik is eenvoudig bereikbaar en kan zelf verwijderd worden. Het roetluik is gemonteerd in een inbouw kader dat uit hetzelfde materiaal bestaat en is ingemetseld in de schouw. Deze dient voorzichtig te worden losgekapt zonder het kader te beschadigen. Echter gezien de risico's en de benodigde voorzorgsmaatregelen, wordt het sterk aangeraden om de werkzaamheden te laten uitvoeren door een professional die de opleiding "eenvoudige handelingen" heeft gevolgd.

Eindbeoordeling materiaalrisico	Laag materiaalrisico en/of verlaagde kans op vezelvrijgave
---------------------------------	--

Gebondenheid	Categorie 1: hechtgebonden in oorsprong
Asbestsoort (vezeltype)	Crocidoliet aanwezig
Asbestconcentratie	Laag (< 50%)
Afschermingsgraad van het gehele materiaal	Geheel of deels vrij aan binnenluchtstromen
Toestand van het materiaal	Onbeschadigd, niet verweerd

#	Type	Referentie	Resultaat
1.1	Puntmonster	6020163021	Chrysotiel, Crocidoliet

Beschrijving	Roetluik schouw
Omgeving	Binnen
Primaire drager	HVAC infrastructuur en uitrusting
Asbestmateriaal	Brandwerende afsluiting (prefab geheel) - Luik
Bindmiddel van asbestmateriaal	Cement
Gebondenheid op basis van bindmiddel	Hecht
Hoeveelheid (gewicht - aantal)	<ul style="list-style-type: none">• 1,00 kg - 1 stuk
Totaal gewicht	1,00 kg
Eenvoudig bereikbaar	Ja
Bevestigingswijze	<ul style="list-style-type: none">• Los (al dan niet bedekt)• Verlijmd, ingegoten, versmeerd
Identificatiemethode	Een monstername door de asbestdeskundige met laboanalyse door een asbestlabo.
Destructieve handeling voor identificatie	Nee
Opmerking	Het roetluik bestaat uit 2 delen: het roetluik en het inbouwkader. Er is een puntstaal genomen van het roetluik, het kader is vervaardigd uit dezelfde materie en is ingemetseld in de schouw. Het roetluik is onbeschadigd. Het monsternamepunt is gefixeerd zodat er geen asbestdeeltjes kunnen verspreiden.

- Verwijder dit asbestmateriaal zo snel mogelijk. Volg de toestand goed op.

- Eenvoudige handelingen: mag via doe-het-zelf of door werknemer(s) met opleidingsattest eenvoudige handelingen

- Het roetluik en het inbouw kader moeten in zijn geheel, zonder te breken, verwijderd worden om vezelspreiding te voorkomen.

- Bevochtig en fixeer deze grondig voor de verwijdering.
- Gebruik traagdraaiend gereedschap om schade of breuk te voorkomen.

Het roetluik, samen met het inbouwkader moeten dubbel verpakt en afgevoerd worden naar een erkende asbestafvalverwerker om de afvoer veilig te stellen.

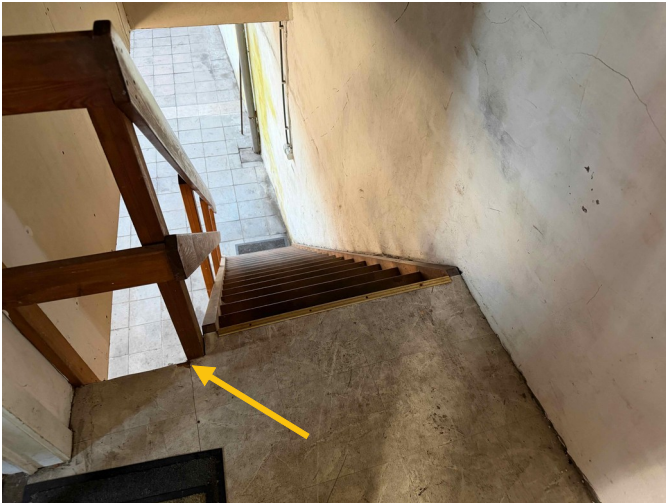
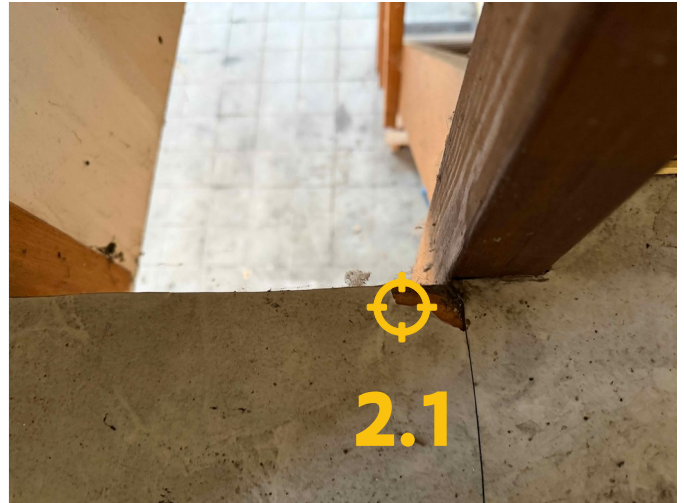
Fiche 2: Vloerzeil 1e verdieping

Geen asbest

#	Type	Referentie	Resultaat
2.1	Puntmonster	6020162782	Geen asbest

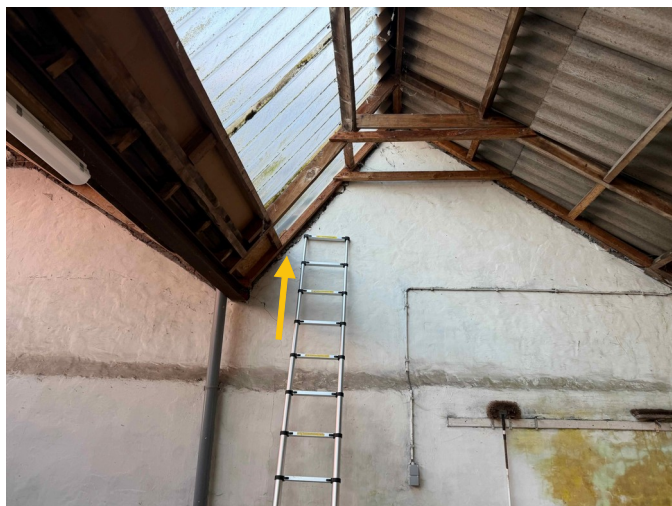
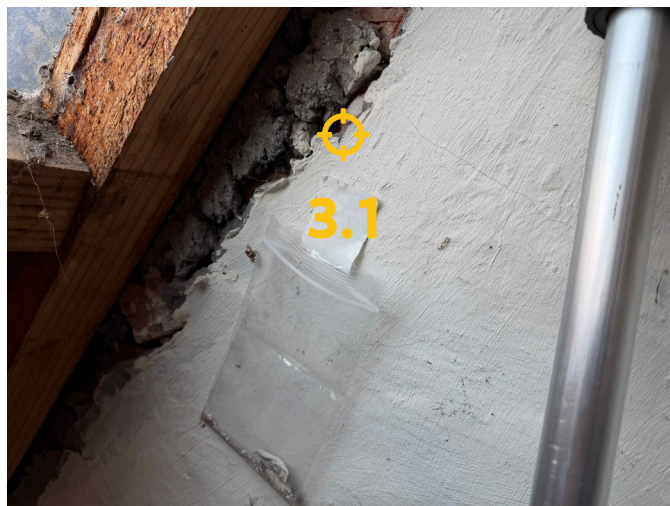
Geen asbest

#	Type	Referentie	Resultaat
3.1	Mengmonster	6020163020	Geen asbest

Beschrijving	Pleisterwerk
Omgeving	Binnen
Primaire drager	Binnenwand
Bindmiddel van materiaal	Cement
Gebondenheid op basis van bindmiddel	Hecht
Hoeveelheid (gewicht - aantal)	<ul style="list-style-type: none">• 200,00 kg - 1 stuk
Totaal gewicht	200,00 kg
Identificatiemethode	Een monstername door de asbestdeskundige met laboanalyse door een asbestlabo.
Destructieve handeling voor identificatie	Nee

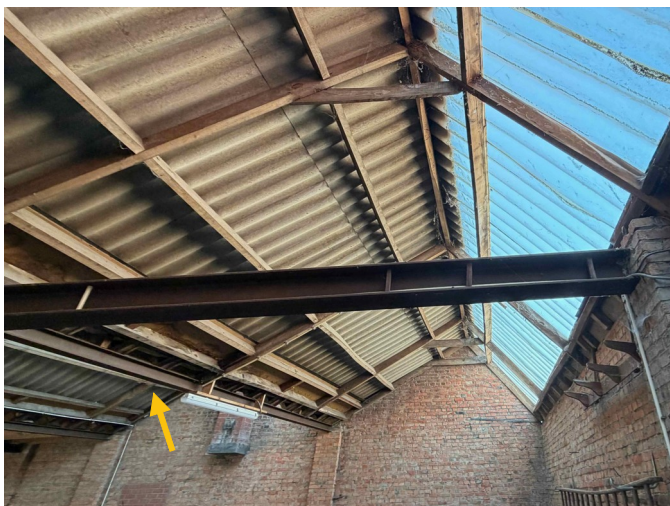
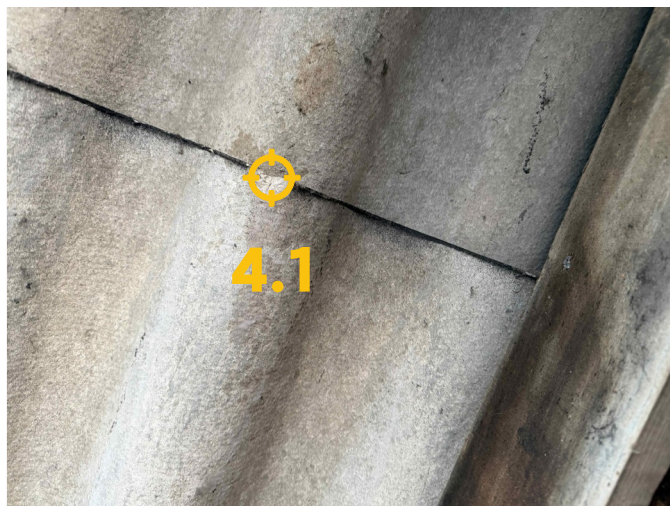
Fiche 4: Dakbedekking - golfplaten

Geen asbest

#	Type	Referentie	Resultaat
4.1	Puntmonster	6020162470	Geen asbest

Beschrijving	Dakbedekking - golfplaten
Omgeving	Grenst aan binnen- en buitenlucht
Primaire drager	Schuin dak
Bindmiddel van materiaal	Cement
Gebondenheid op basis van bindmiddel	Hecht
Hoeveelheid (oppervlakte - aantal)	<ul style="list-style-type: none">• 80,00 m² - 1 stuk
Totale oppervlakte	80,00 m ²
Identificatiemethode	Een monstername door de asbestdeskundige met laboanalyse door een asbestlabo.
Destructieve handeling voor identificatie	Nee
Opmerking	De dakbedekking van de schuine daken bestaat deels uit golfplaten en deels uit kleidakpannen en golfplaten uit PVC. Van de cementgebonden golfplaten is er een puntmonster genomen.

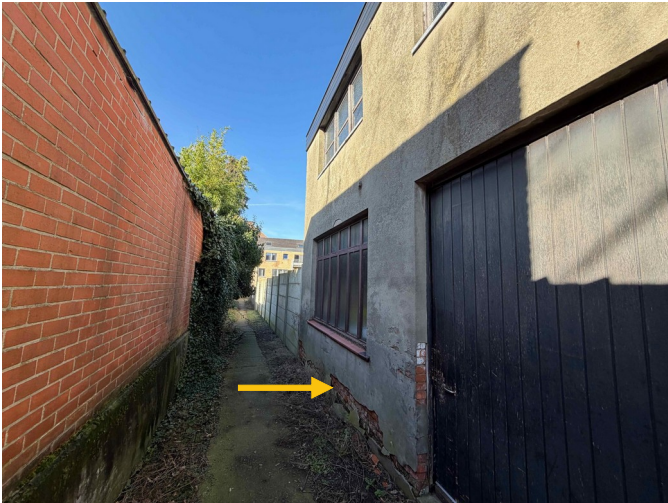
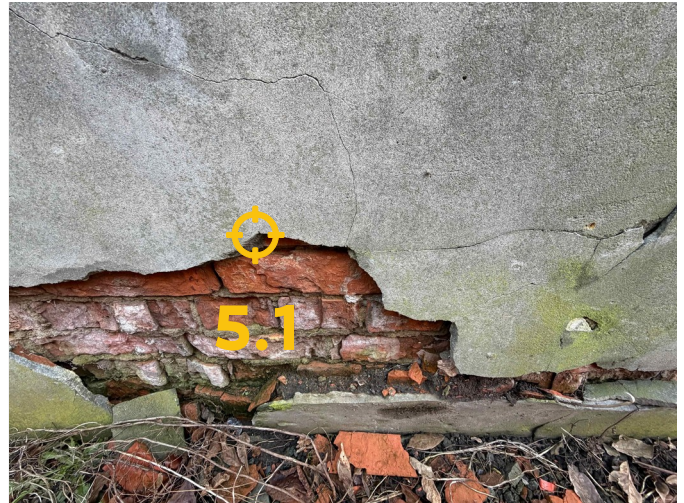
Fiche 5: Crepie - cementering

Geen asbest

#	Type	Referentie	Resultaat
5.1	Mengmonster	6020163019	Geen asbest

Beschrijving	Crepie - cementering
Omgeving	Buiten
Primaire drager	Wand buitenschil
Bindmiddel van materiaal	Cement
Gebondenheid op basis van bindmiddel	Hecht
Hoeveelheid (gewicht - aantal)	<ul style="list-style-type: none">• 500,00 kg - 1 stuk
Totaal gewicht	500,00 kg
Identificatiemethode	Een monstername door de asbestdeskundige met laboanalyse door een asbestlabo.
Destructieve handeling voor identificatie	Nee
Opmerking	De volledige voorgevel is gecementeerd.
