Asbestinventarisatetest

Heldenlaan 69, 9620 Zottegem

Attestnummer : 20250505-000161.000

Uitgegeven op : 05.05.2025

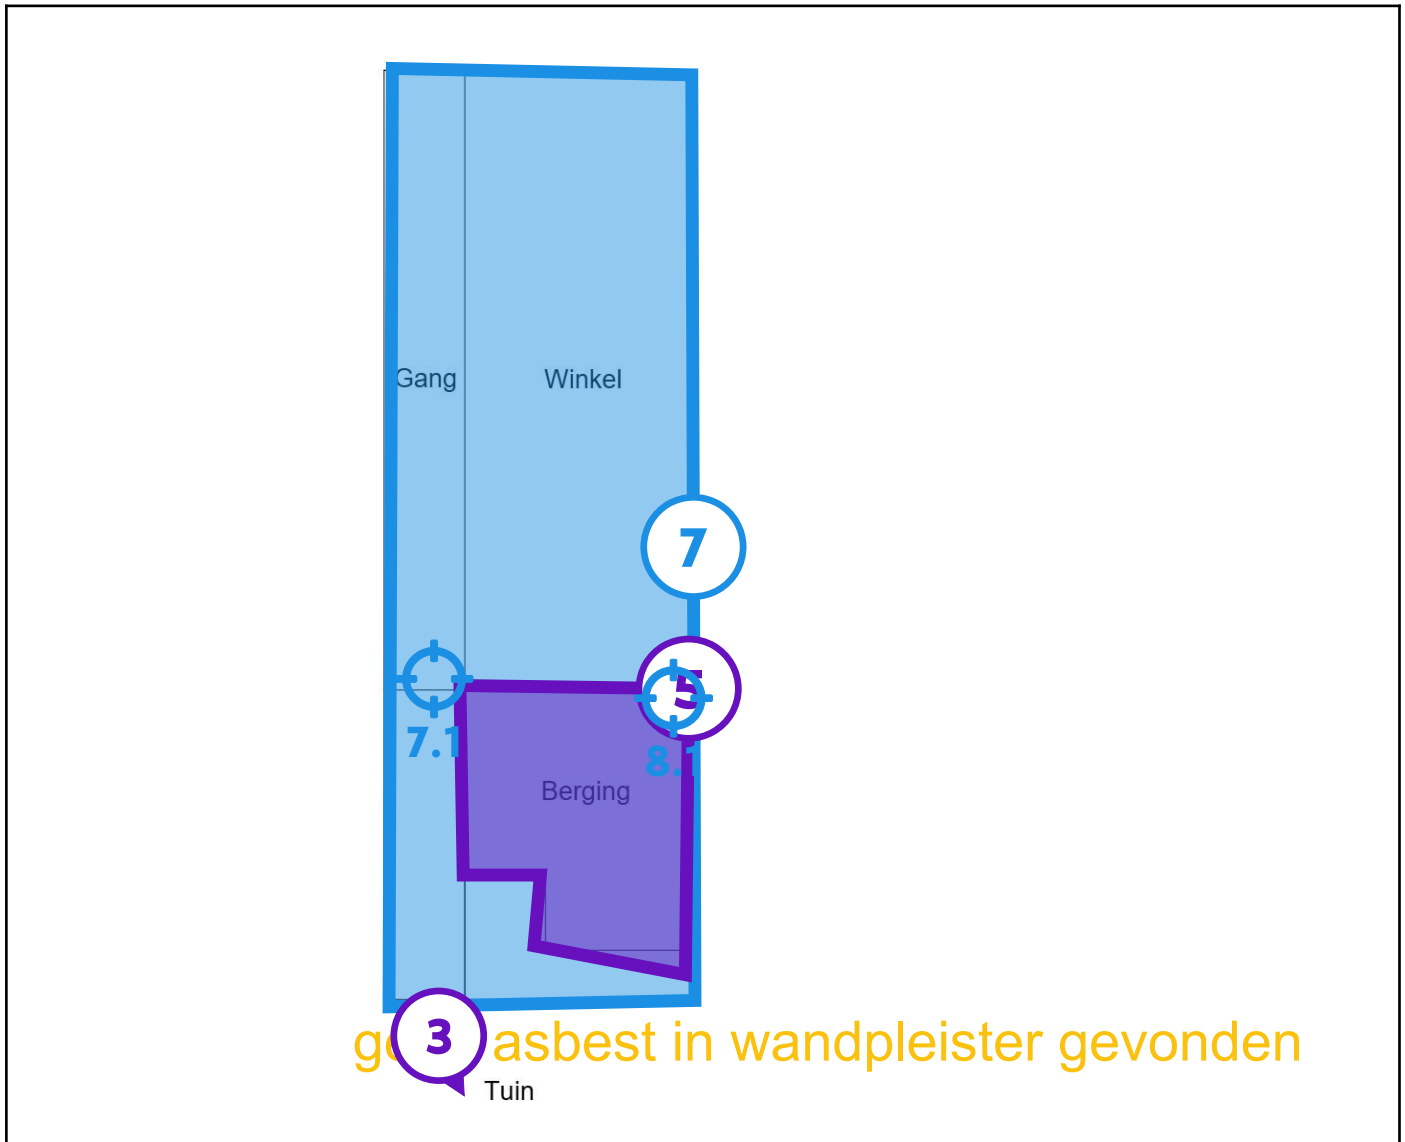
Plan 1.2: +0

Beschrijving	Type	Actie
3. Overwoekerde tuin	Beperking	-
5. vloerzeil +0	Advies	-
7. Plafondpleister	Geen asbest	-
7.1 Code: ZH69-2	Mengmonster	-
8. Wandpleister	Geen asbest	-
8.1 Code: ZH69-1	Mengmonster	-

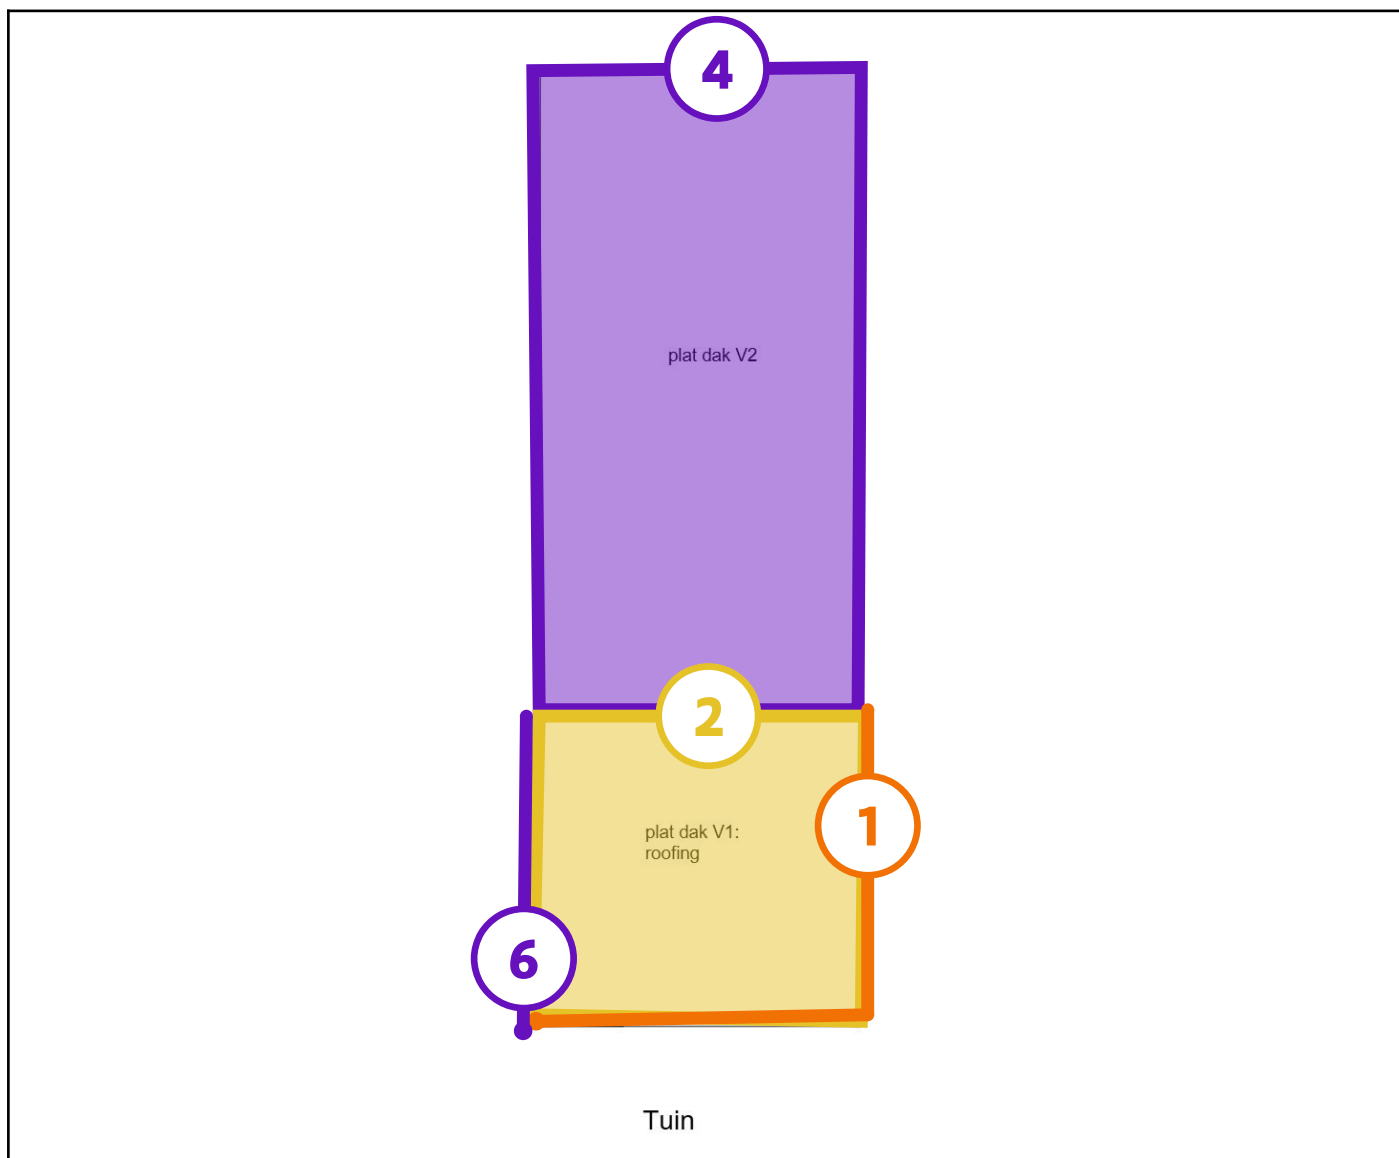
Plan 1.5: daken

Beschrijving	Type	Actie
1. Dekstenen dakrand	Asbestmateriaal	Verwijderen
2. roofing plat dak	Asbestmateriaal	Zorgvuldig beheren
4. plat dak V+2	Beperking	-
6. Leien wachtgevel buren	Advies	-

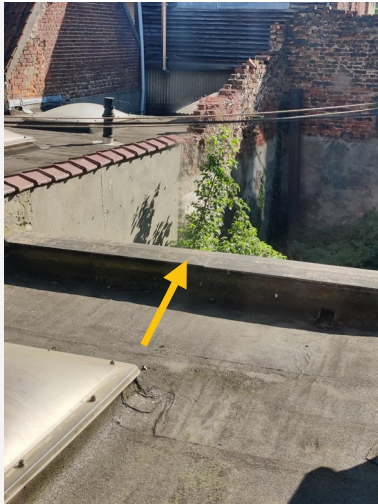
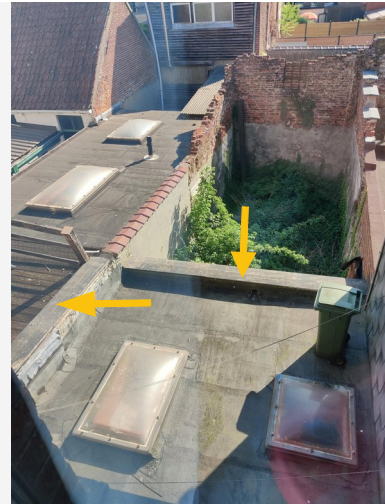
Het asbestmateriaal valt onder de mijlpaal van 2040.

Eindbeoordeling materiaalrisico	Verhoogd materiaalrisico en/of verhoogde kans op vezelvrijgave
---------------------------------	--

Gebondenheid	Categorie 1: hechtgebonden in oorsprong
Asbestsoort (vezeltype)	Crocidoliet aanwezig
Asbestconcentratie	Laag (< 50%)
Afschermingsgraad van het gehele materiaal	Geheel of deels vrij aan de buitenlucht
Toestand van het materiaal	Matig beschadigd, matig verweerd

Beschrijving	Dekstenen dakrand
Omgeving	Buiten
Primaire drager	Wand buitenschil
Asbestmateriaal	Deksteen, muurkap - Vol
Bindmiddel van asbestmateriaal	Cement
Gebondenheid op basis van bindmiddel	Hecht
Hoeveelheid (oppervlakte - dikte - aantal)	<ul style="list-style-type: none">• 2,35 m² - 1,00 cm - 1 stuk
Totaal volume	0,024 m ³
Eenvoudig bereikbaar	Ja
Bevestigingswijze	<ul style="list-style-type: none">• Verlijmd, ingegoten, versmeerd
Identificatiemethode	Vaststelling zonder monsternamen
Destructieve handeling voor identificatie	Nee

Verwijderen

- Verwijder dit asbestmateriaal zo snel mogelijk. Volg de toestand goed op.
- Hemelwater dat afspoelt van asbestcement daken of gevels kan asbestdeeltjes bevatten. Gebruik het enkel voor gesloten circuits (bv. spoelen toiletten). Reinig na het vervangen van het dak of de gevel de dakgoten en regenwaterput of -ton om asbesthoudend sediment of slib te verwijderen
- Voer bijkomende staalname(s) uit.

- Eenvoudige handelingen: mag via doe-het-zelf of door werknemer(s) met opleidingsattest eenvoudige handelingen
Raadpleeg voor starten steeds <https://ovam.vlaanderen.be/wie-mag-wat-verwijderen> voor de recente regelgeving. Deze verwijdermethode valt onder de vorm van eenvoudige handelingen conform de VLAREM wetgeving en de Codex Welzijn op het Werk. Alle voorzorgsmaatregelen opgenomen in deze wetgevingen dienen strikt nageleefd te worden. De toepassing is zowel aan de binnen als aan de buitenzijde te fixeren voorafgaand aan de verwijdering voor zover de toepassing aan de binnenzijde rechtstreeks bereikbaar is. De toestand van de toepassing dient ongewijzigd te zijn na verwijdering nl. niet breken, gooien, slijpen, boren, e.a. DHZ praktisch haalbaar.

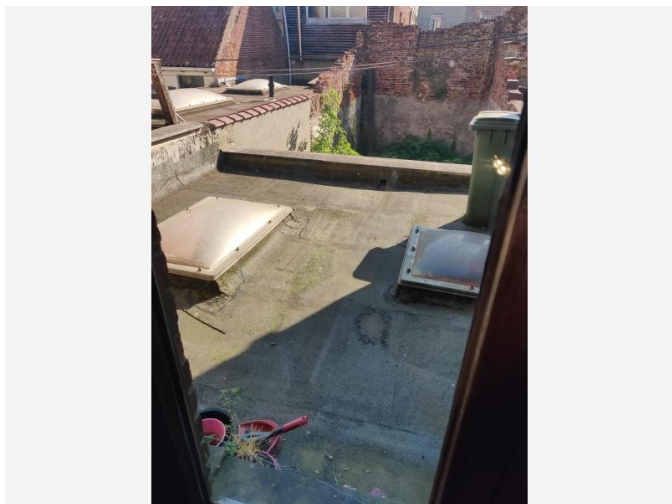
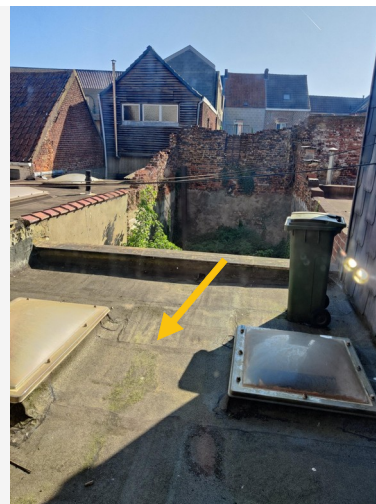
Het asbestmateriaal valt onder de mijlpaal van 2040.

Eindbeoordeling materiaalrisico	Laag materiaalrisico en/of verlaagde kans op vezelvrijgave
---------------------------------	--

Gebondenheid	Categorie 1: hechtgebonden in oorsprong
Asbestsoort (vezeltype)	Alleen chrysotiel
Asbestconcentratie	Laag (< 50%)
Afschermingsgraad van het gehele materiaal	Geheel of deels vrij aan de buitenlucht
Toestand van het materiaal	Licht beschadigd, licht verweerd. Intact calciumsilicaatmateriaal of categorie III 'gebondenheid'

Beschrijving	roofing plat dak
Omgeving	Buiten
Primaire drager	Plat dak
Asbestmateriaal	Dak- en gevelbekleding - Roofing
Bindmiddel van asbestmateriaal	Bitumen (roofing, teer, asfalt)
Gebondenheid op basis van bindmiddel	Hecht
Hoeveelheid (oppervlakte - aantal)	• 25,30 m ² - 1 stuk
Totale oppervlakte	25,30 m ²
Eenvoudig bereikbaar	Ja
Bevestigingswijze	• Verlijmd, ingegoten, versmeerd
Identificatiemethode	Vaststelling zonder monstername Motivatie: Groot risico op structurele gevolgschade (lekschade, werking installatie,...)
Destructieve handeling voor identificatie	Nee

Zorgvuldig beheren

- Verwijder dit asbestmateriaal zo snel mogelijk. Volg de toestand goed op.
- Hemelwater dat afspoelt van asbestcement daken of gevels kan asbestdeeltjes bevatten. Gebruik het enkel voor gesloten circuits (bv. spoelen toiletten). Reinig na het vervangen van het dak of de gevel de dakgoten en regenwaterput of -ton om asbesthoudend sediment of slib te verwijderen
- Voer bijkomende staalname(s) uit.

Laat staalnames nemen om aan- of afwezigheid van asbest vast te stellen.

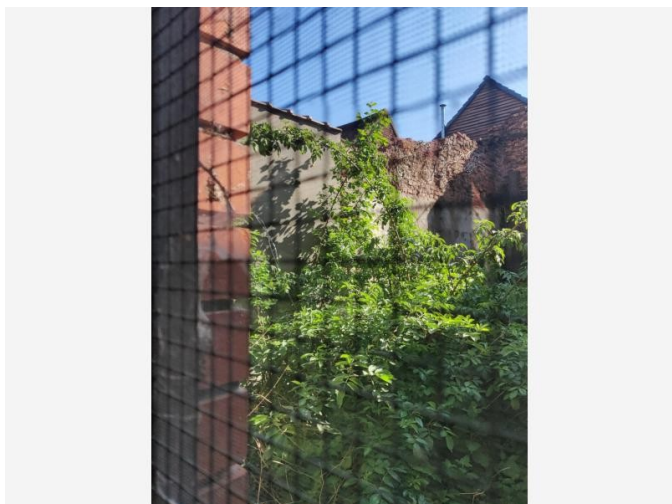
Tijdelijke beperking

Reden: Overwoekerende vegetatie

Uitleg van de asbestdeskundige: Het is door overwoekerende vegetatie niet mogelijk om een correcte risicobeoordeling van tuin op te maken.

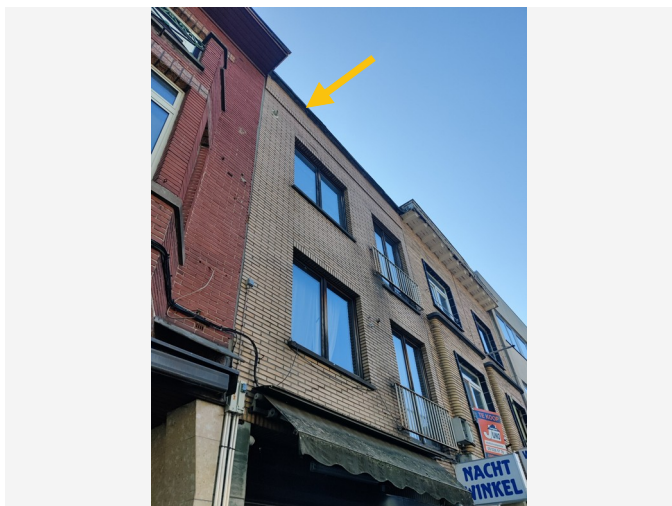
Permanente beperking

Reden: Het te onderzoeken materiaal situeert zich hoger dan 3,50 m te rekenen vanaf een veilige ondergrond

Uitleg van de asbestdeskundige: Het dak is niet bereikbaar vanaf veilige ondergrond binnen bepalingen van huidige inspectieprotocol (>3,5m).

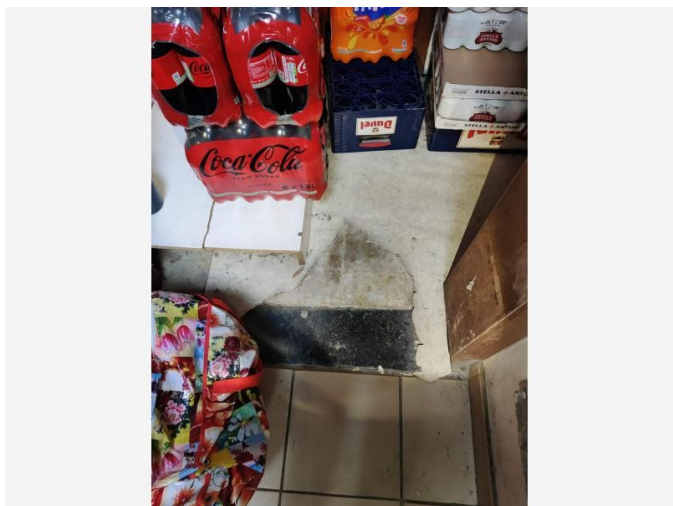
Het vloerzeil met schuim onderlaag is asbestvrij.

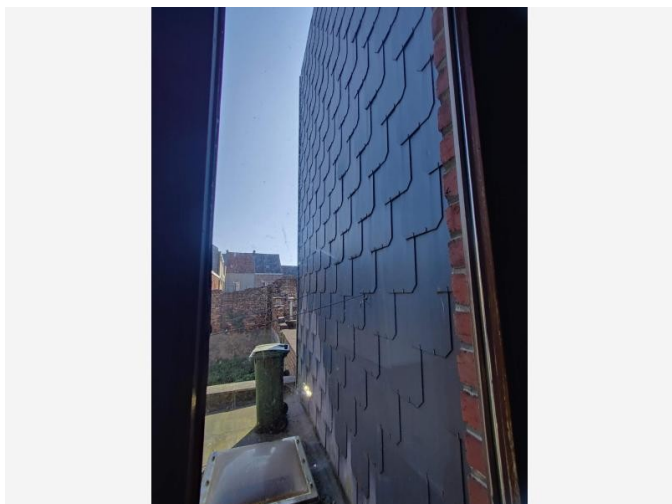
Uitspraken over asbesthoudend karakter van buitenschil kan u terugvinden in attest Heldenlaan 67.

Identificatiemethode	informatieve aanvulling.
Primaire drager	Wand buitenschil
(Asbest)materiaal	Dak- en gevelbekleding - Lei, shingle
Bindmiddel	Cement
Gebondenheid bindmiddel	Hecht

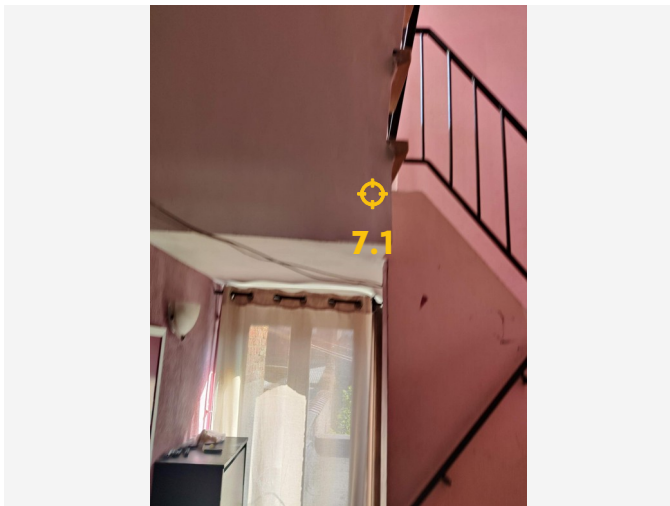
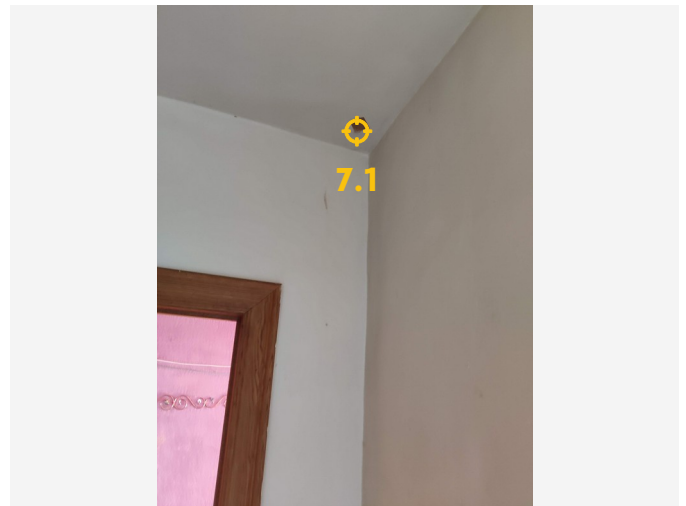
Geen asbest

#	Type	Referentie	Resultaat
7.1	Mengmonster	ZH69-2	Geen asbest

Beschrijving	Plafondpleister
Omgeving	Binnen
Primaire drager	Plafond
Bindmiddel van materiaal	Gips - kalk
Gebondenheid op basis van bindmiddel	Niet-hechtgebonden
Hoeveelheid (oppervlakte - dikte - aantal)	• 164,00 m ² - 0,50 cm - 1 stuk
Totaal volume	0,82 m ³
Identificatiemethode	Vaststelling met monsternamen
Destructieve handeling voor identificatie	Nee

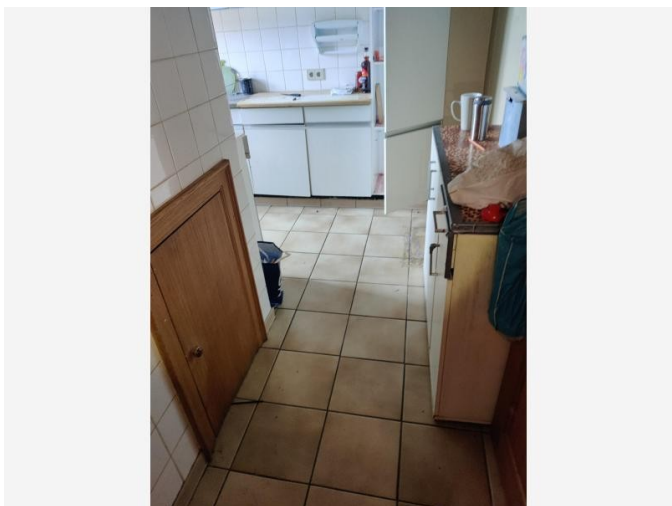
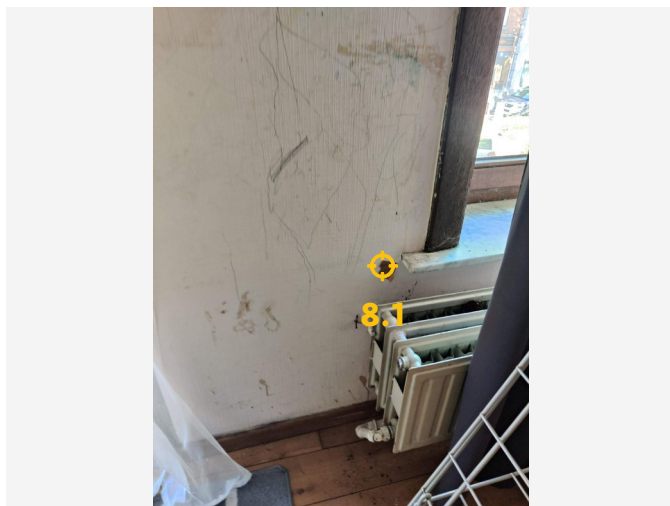
Fiche 8: Wandpleister

Geen asbest

#	Type	Referentie	Resultaat
8.1	Mengmonster	ZH69-1	Geen asbest

Beschrijving	Wandpleister
Omgeving	Binnen
Primaire drager	Binnenwand
Bindmiddel van materiaal	Gips - kalk
Gebondenheid op basis van bindmiddel	Niet-hechtgebonden
Hoeveelheid (oppervlakte - dikte - aantal)	• 347,00 m ² - 0,50 cm - 1 stuk
Totaal volume	1,735 m ³
Identificatiemethode	Vaststelling met monsternamen
Destructieve handeling voor identificatie	Nee
