# Asbestinventarisatattest

Driebunderstraat 1, 9620 Zottegem

Attestnummer : 20260730-000265.000

**Niet-asbestveilig**

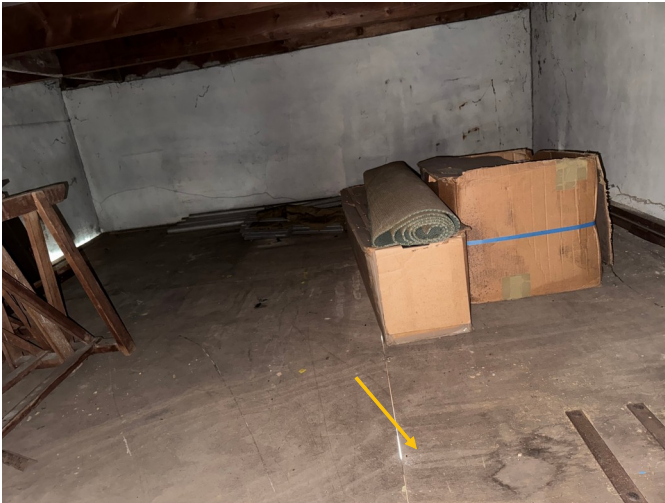
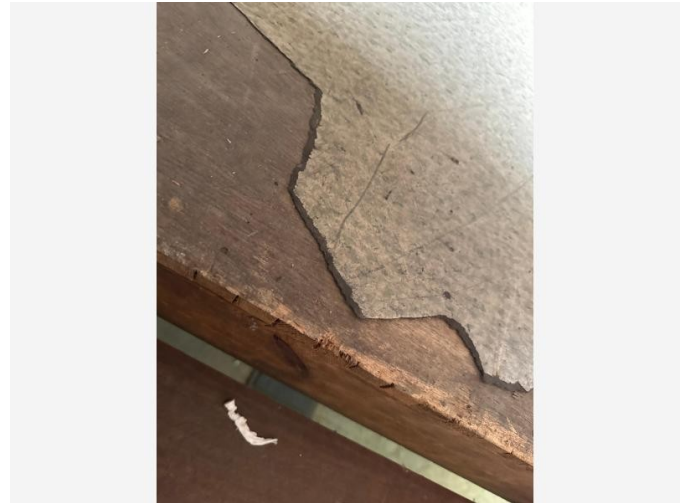
Het asbestmateriaal valt onder de mijlpaal van 2040.

**Dringend verwijderen**

| Beschrijving | Vloerzeil - los |
| Aanwezige resten | Vloerzeil ligt los op de vloer. |
| Hoeveelheid (gewicht - aantal) | <ul style="list-style-type: none"><li>• 2,00 kg - 1 stuk</li></ul> |

- Verwijder het asbestafval.
- Voer bijkomende staalname(s) uit.

- Eenvoudige handelingen: mag via doe-het-zelf of door werknemer(s) met opleidingsattest eenvoudige handelingen  
Toepassing ligt los op de vloer en moet verwijderd worden zonder verdere beschadiging, het gebruik van een FFP3 mondkap wordt aangeraden. Verder dient de toepassing dubbel verpakt te worden en worden afgevoerd naar het recyclagepark.

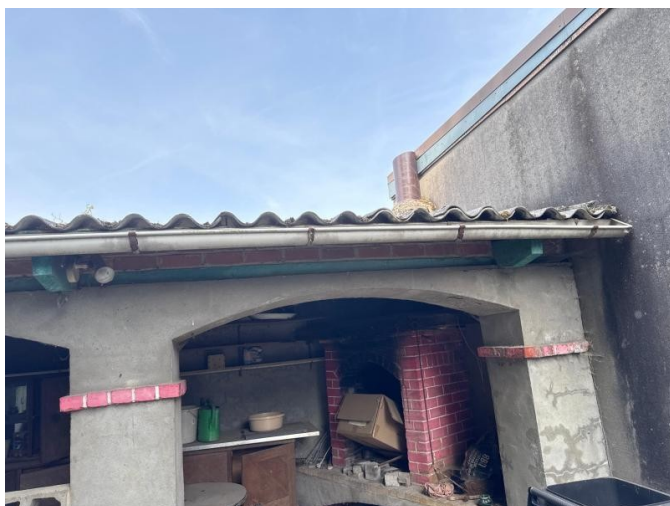
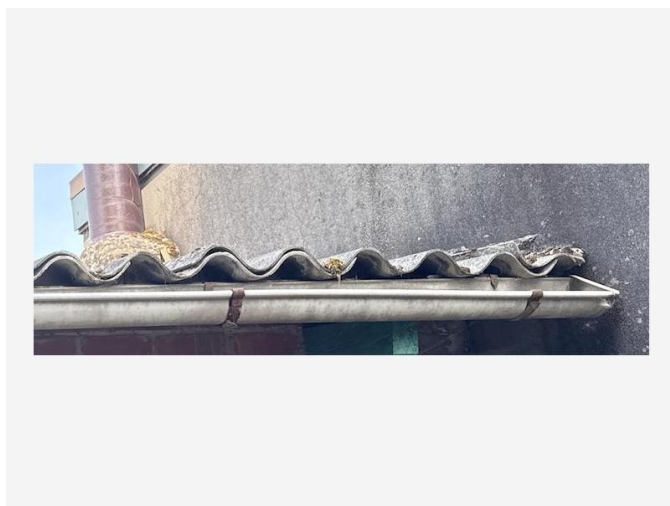
Het asbestmateriaal valt onder de mijlpaal van 2034.

Verwijderen

| Eindbeoordeling materiaalarisico | Verhoogd materiaalarisico en/of verhoogde kans op vezelvrijgave |

| Asbestsoort (vezeltype) | Crocidoliet aanwezig |
| Toestand van het materiaal | Matig beschadigd, matig verweerd |

| Beschrijving | Golfplaten |
| Hoeveelheid (oppervlakte - aantal) | • 40,00 m <sup>2</sup> - 1 stuk |

- Zorg voor een veilig beheer. Vermijd het beschadigen van het asbestmateriaal. Controleer de toestand jaarlijks op wijzigingen.
- Hemelwater dat afspoelt van asbestcement daken of gevels kan asbestdeeltjes bevatten. Gebruik het enkel voor gesloten circuits (bv. spoelen toiletten). Reinig na het vervangen van het dak of de gevel de dakgoten en regenwaterput of -ton om asbesthoudend sediment of slib te verwijderen
- Voer bijkomende staalname(s) uit.

- Eenvoudige handelingen: mag via doe-het-zelf of door werknemer(s) met opleidingsattest eenvoudige handelingen  
De toepassing kan in zijn geheel verwijderd worden zonder verdere beschadiging door een werknemer met opleidingsattest eenvoudige handelingen. TOEPASSING NAT MAKEN, NODIGE PBM AANDOEN EN AFVOEREN IN ASBESTAFVALZAKKEN.

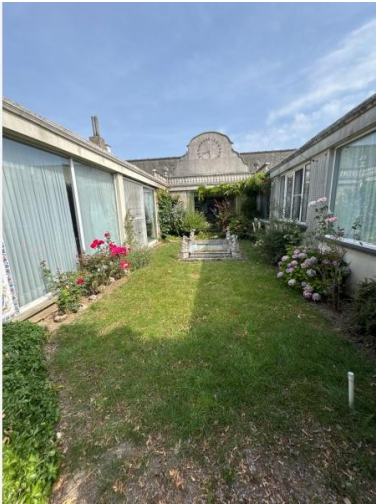
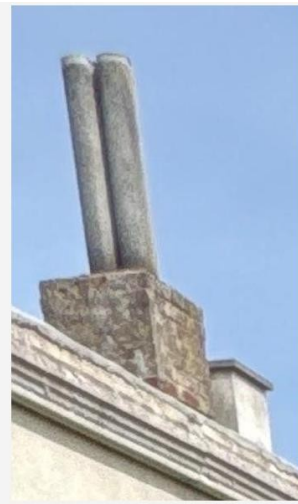
Het asbestmateriaal valt onder de mijlpaal van 2034.

Verwijderen

| Eindbeoordeling materiaalrisico | Verhoogd materiaalrisico en/of verhoogde kans op vezelvrijgave |

| Asbestsoort (vezeltype) | Crocidoliet aanwezig |
| Toestand van het materiaal | Matig beschadigd, matig verweerd |

| Beschrijving | Rookgaskanaal |
| Hoeveelheid (lengte - omtrek - dikte - aantal) | <ul style="list-style-type: none"><li>• 6,00 m - 60,00 cm - 1,00 cm - 1 stuk</li></ul> |

- Zorg voor een veilig beheer. Vermijd het beschadigen van het asbestmateriaal. Controleer de toestand jaarlijks op wijzigingen.
- Voer bijkomende staalname(s) uit.

- Eenvoudige handelingen: mag via doe-het-zelf of door werknemer(s) met opleidingsattest eenvoudige handelingen  
Indien de toepassing verwijderd kan worden zonder verdere beschadiging mag dit gebeuren door een werknemer met opleidingsattest eenvoudige handelingen. Gebruik van een FFP3 mondkap wordt aangeraden.
- Eenvoudige handelingen: enkel door erkend asbestverwijderaar  
Indien de toepassing niet verwijderd kan worden zonder verdere beschadiging dient dit te gebeuren door een erkend verwijderaar.

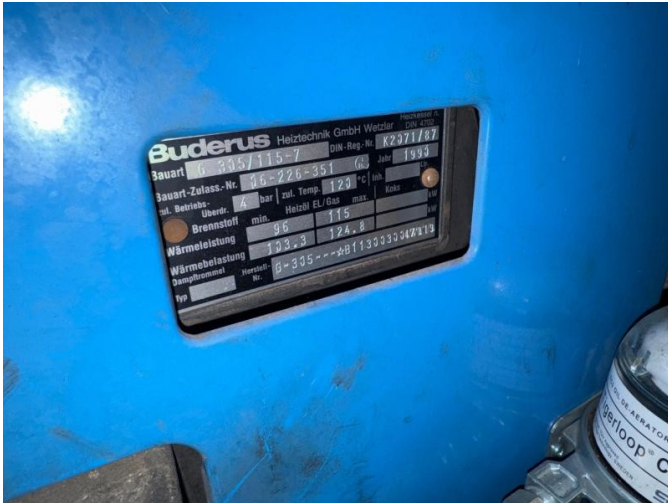
**Reden:** Er is geen volledige risicobeoordeling mogelijk

**Uitleg van de asbestdeskundige:** Inspecteerbaar gedeelte bevat geen asbesthoudende materialen, binnenkant van de ketel kan echter pakkingen bevatten.

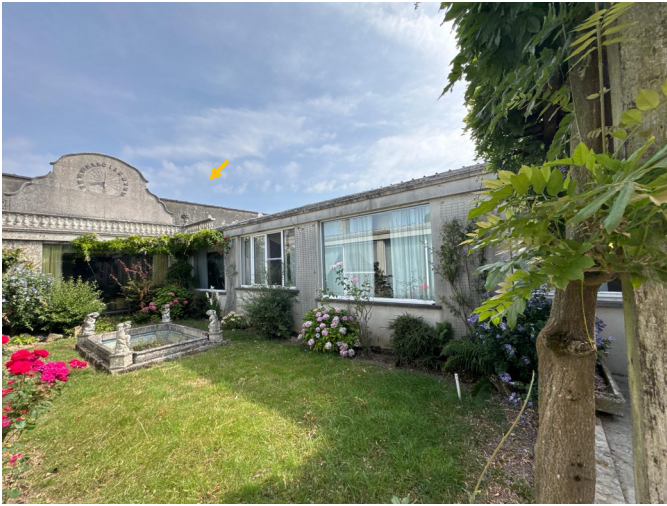
**Reden:** Het te onderzoeken materiaal situeert zich hoger dan 3,50 m te rekenen vanaf een veilige ondergrond

**Uitleg van de asbestdeskundige:** Dakbedekking van het platte dak van de garage bevindt zich op een hoogte groter dan 3,5 m.

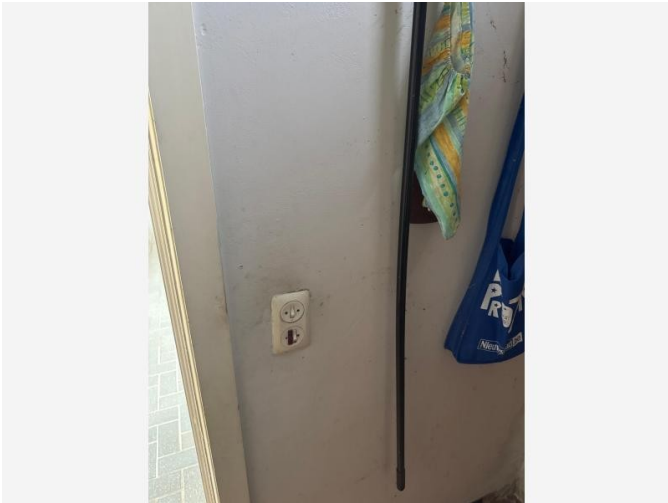
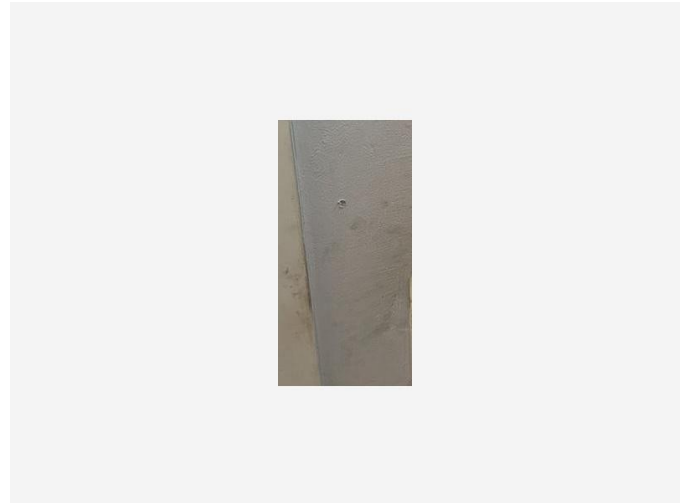
## Fiche 7: Pleisterwerk muur

Geen asbest

| # | Type | Referentie | Resultaat |
|---|---|---|---|
| 7.1 | Mengmonster | MM01 Pleisterwerk muur | Geen asbest |

| Opmerking | GEEN TRAPPENHAL EN NIET AANWEZIG IN STOOKRUIMTE. |

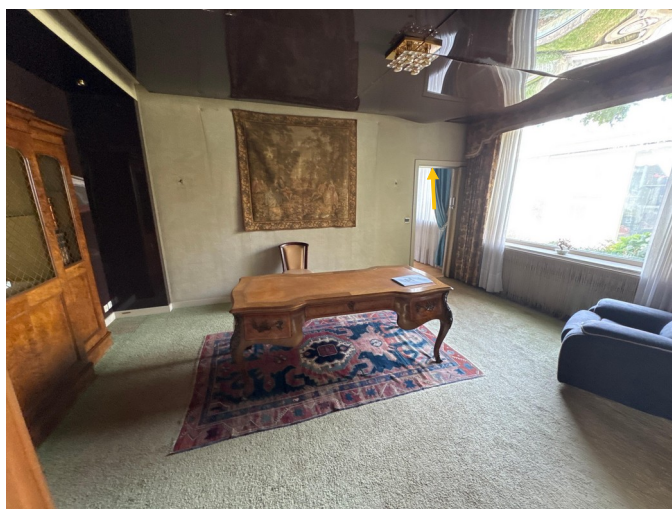
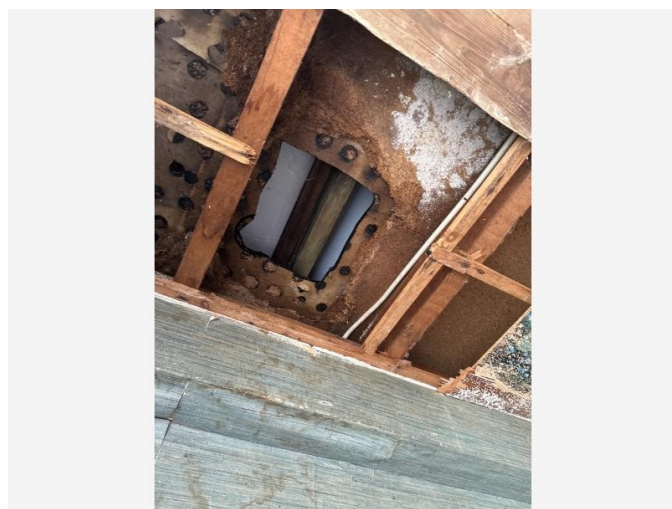
### Fiche 8: Materialen onder dakbedekking

| Beschrijving | Notitie | Terug te vinden op plannen |
|---|---|---|
| Fiche 8: Materialen onder dakbedekking | Geen onderdak in asbestcement waargenomen via de opening in het plafond, dit sluit de aanwezigheid van onderliggende asbesttoepassingen niet uit. | Plan 1.1: Plan |
