Asbestinventarisatetest

Buke 4, 9620 Zottegem

Attestnummer : 20240529-000042.000

Uitgegeven op : 29.05.2024

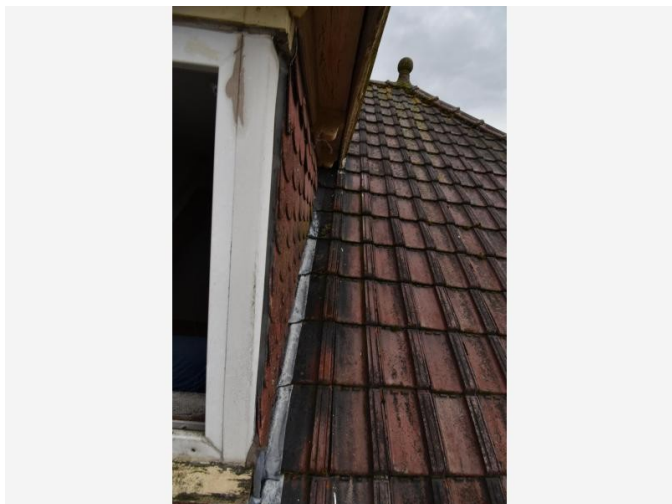
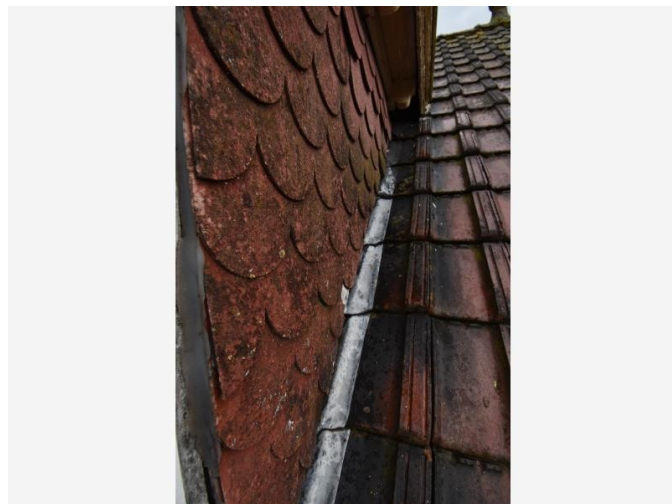
Eindbeoordeling materiaalrisico	Verhoogd materiaalrisico en/of verhoogde kans op vezelvrijgave
---------------------------------	--

Gebondenheid	Categorie 1: hechtgebonden in oorsprong
Asbestsoort (vezeltype)	Crocidoliet aanwezig
Asbestconcentratie	Laag (< 50%)
Afschermingsgraad van het gehele materiaal	Geheel of deels vrij aan de buitenlucht
Toestand van het materiaal	Matig beschadigd, matig verweerd

Beschrijving	Leien - Dakkapel
Omgeving	Buiten
Primaire drager	Wand buitenschil
Asbestmateriaal	Dak- en gevelbekleding - Lei, shingle

Bindmiddel van asbestmateriaal	Cement
Gebondenheid op basis van bindmiddel	Hecht
Hoeveelheid (oppervlakte - aantal)	<ul style="list-style-type: none"> • 0,50 m² - 2 stuks
Totale oppervlakte	1,00 m ²
Eenvoudig bereikbaar	Ja
Bevestigingswijze	<ul style="list-style-type: none"> • Verlijmd, ingegoten, versmeerd • Genageld, geniet
Identificatiemethode	Vaststelling zonder monstername
Destructieve handeling voor identificatie	Nee

Verwijderen

- Verwijder dit asbestmateriaal zo snel mogelijk. Volg de toestand goed op.

- Eenvoudige handelingen: mag via doe-het-zelf of door werknemer(s) met opleidingsattest eenvoudige handelingen
Bevindt het asbest zich buiten uw woning of gebouw? Dan mag u de volgende toepassingen zelf wegnemen:
 - Hechtgebonden asbest dat niet beschadigd is.
 - Hechtgebonden asbest dat wel beschadigd is en waarbij er vrije asbestvezels zichtbaar zijn.
 - Een beschadigde toepassing of asbest in slechte staat kan makkelijk verder breken of vergruizen. Er komen dan schadelijke asbestvezels vrij die ingeademd kunnen worden.U mag bijgevolg enkel beschadigd of verweerd asbest verwijderen indien: de toepassing niet verder beschadigd raakt of vergruist en er niemand anders in de buurt is.

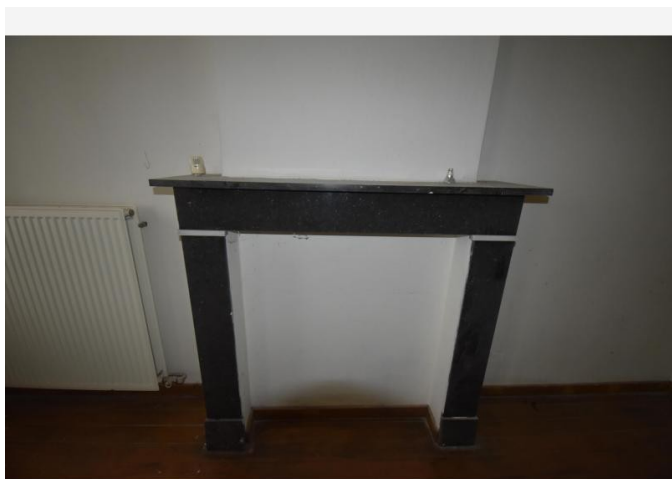
Opgebouwd uit niet-asbestverdachte materialen -> Natuursteen

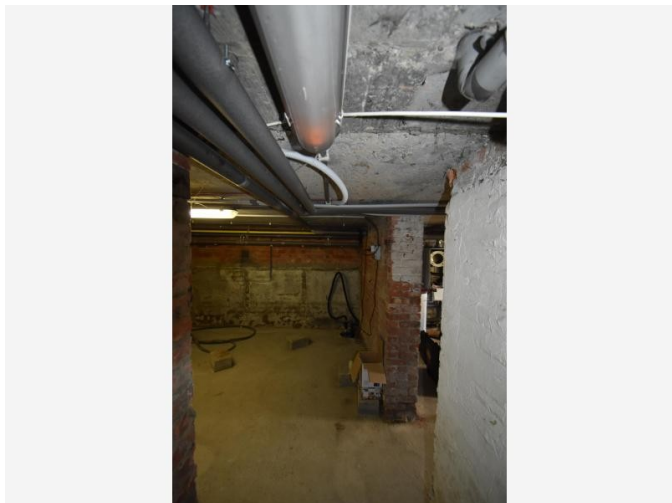
Fiche 3: Kelders - Geen verdachte afwerking waargenomen

Deze constructie zijn volledig opgebouwd uit niet-asbestverdachte materialen. Geen verdachte leidingen aanwezig.

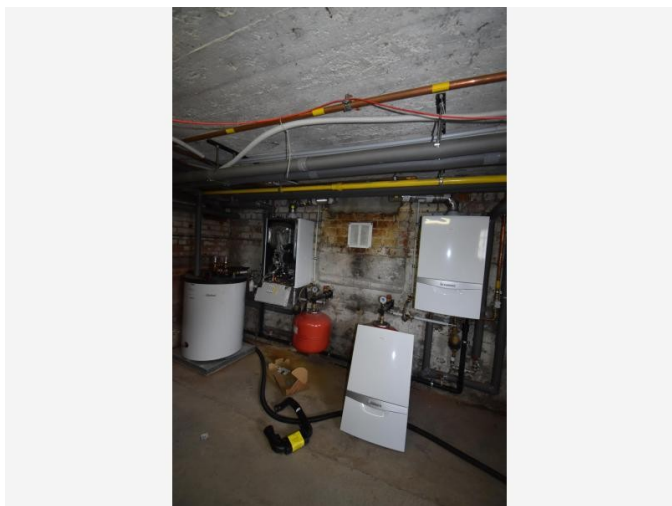
Asbestverdachte materialen (bv: pakkingen, asbestkoord, verbindingen voor buizen of kanalen, brandwerende materialen, â†) kunnen bijgevolg niet in het toestel aanwezig zijn.

Er werd ook geen asbesthoudende beplating onder of rondom de verwarmingsketel waargenomen.

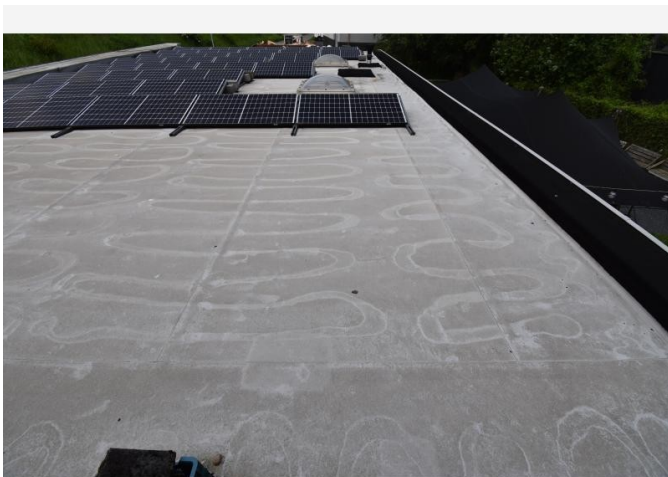
Bovenlaag van het platte dak bestaat uit een niet-asbestverdachte EPDM laag (Bijgevolg niet-asbestverdacht). Er werd geen destructief onderzoek gepleegd naar eventuele verdachte onderliggende roofing/lijmlagen. Indien bij eventuele werken onderliggende (lijm)lagen waargenomen worden, laat dan eerst een staal uitvoeren, alvorens werken verder te zetten.

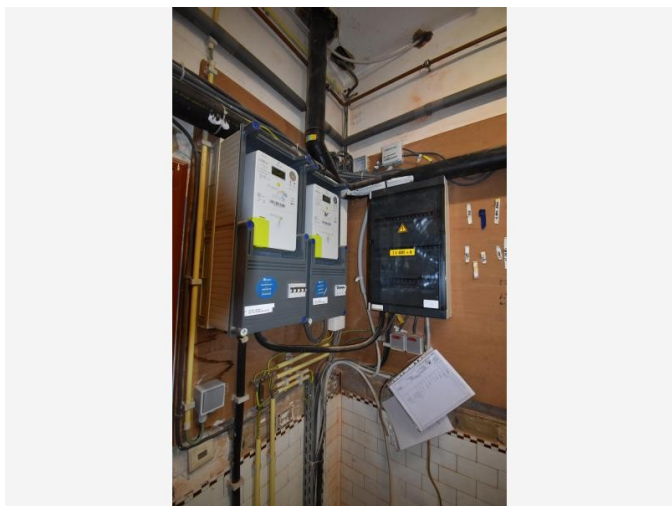
Opgebouwd uit niet-asbestverdachte materialen

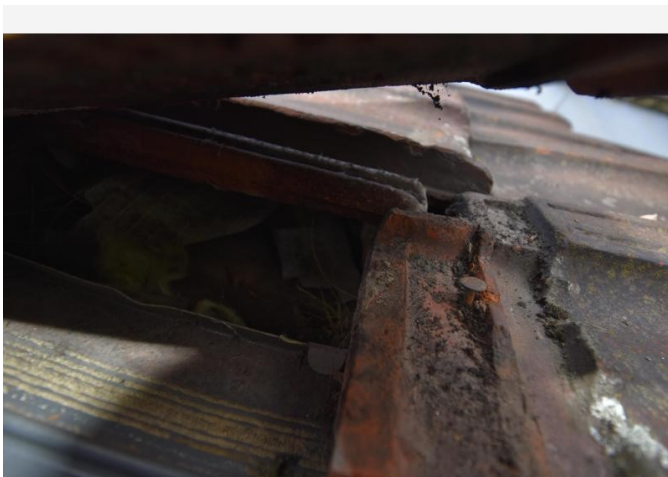
Er werd geen onderdak vastgesteld, enkel dakpannen aanwezig.

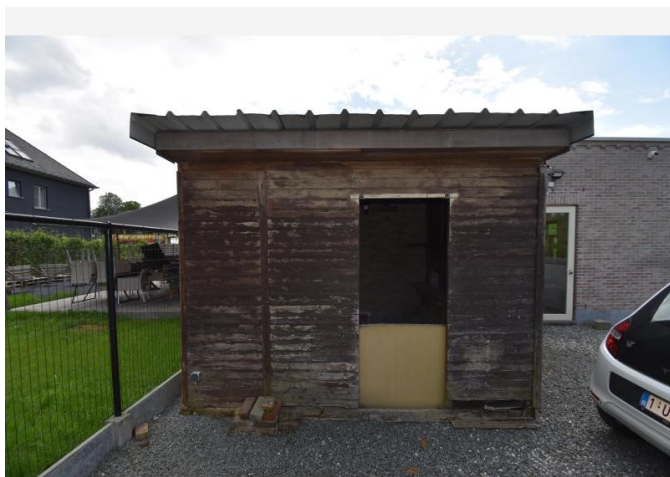
Deze constructie is volledig opgebouwd uit niet-asbestverdachte materialen. -> Houtvezelplaten als onderdak & metalen dak

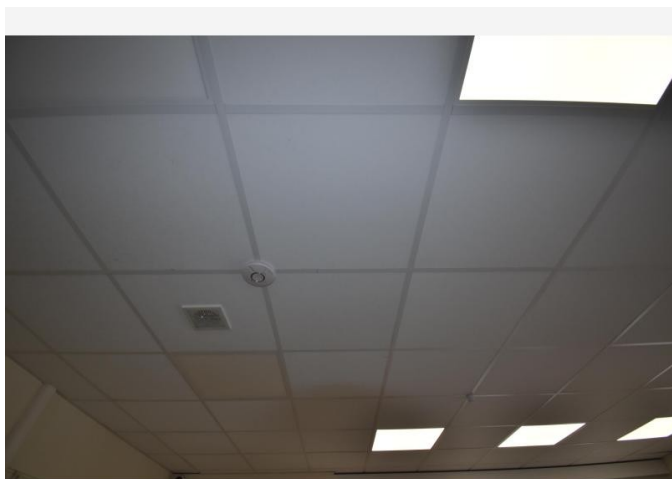
Het plafond in het volledige pand bestaat uit een verlaagd plafond. Er is geen pleisterwerk rechtstreeks aan de plafonds waar te nemen, zonder destructief onderzoek (Wel gipskarton en geïsoleerde plafondtegels)

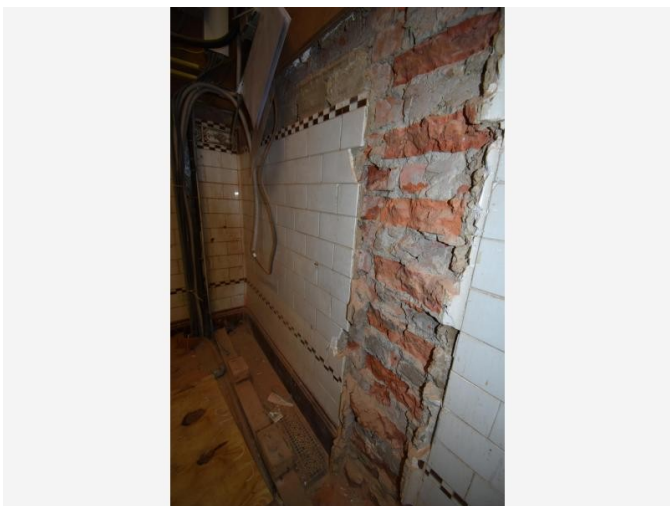
Bij de inspectie rond de kapotte tegels werd geen verdachte zwarte lijmlaag aangetroffen. Als u oudere lijmlagen of verdachte onderliggende lagen tegenkomt, laat dan eerst een staal uitvoeren alvorens eventuele werken verder te zetten. In de ruimtes waar de tegels intact waren werd geen destructief onderzoek gepleegd (Conform opdracht).

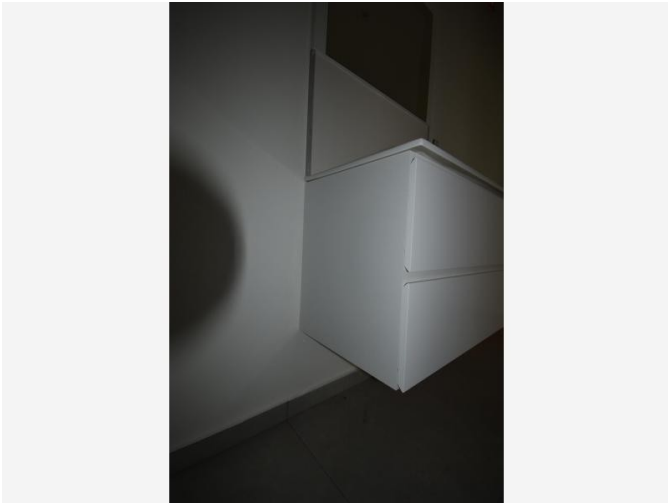
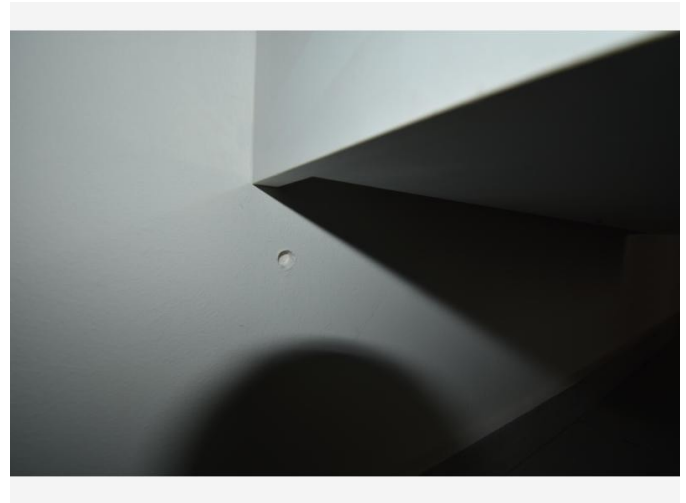
Geen asbest

#	Type	Referentie	Resultaat
11.1	Mengmonster	90040-1	Geen asbest

Beschrijving	Pleisterwerk - Muren
Omgeving	Binnen
Primaire drager	Binnenwand

Bindmiddel van materiaal	Gips - kalk
Gebondenheid op basis van bindmiddel	Niet-hechtgebonden
Hoeveelheid (oppervlakte - dikte - aantal)	<ul style="list-style-type: none"> • 360,00 m² - 1,00 cm - 1 stuk
Totaal volume	3,60 m ³
Identificatiemethode	Vaststelling met monstername
Destructieve handeling voor identificatie	Nee
Opmerking	Er was geen mogelijkheid om een staalname uit te voeren in de CV-ruimte (De ketelruimte beschikte niet over pleisterwerk rechtstreeks waarneembaar aan muren), zonder destructief onderzoek (Metselwerk).
