# Asbestinventarisatattest

Rijksweg 50, 9681 Maarkedal

Attestnummer : 20251215-000082.000

Uitgegeven op : 15.12.2025

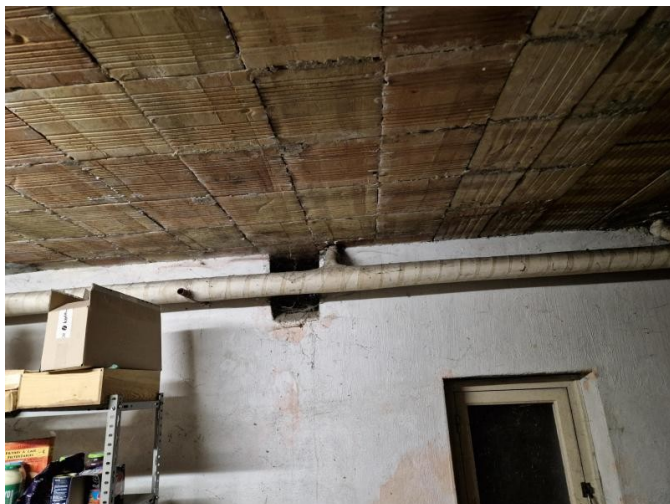
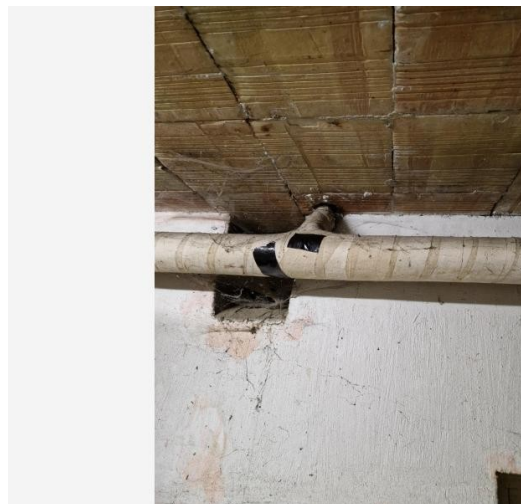
| Eindbeoordeling materiaalrisico | Hoog materiaalrisico en/of hoge kans op vezelvrijgave |

| Gebondenheid | Categorie 2: niet-hechtgebonden met matrix |
| Asbestsoort (vezeltype) | Amfibool aanwezig, uitgezonderd crocidoliet |
| Afschermingsgraad van het gehele materiaal | Geheel of deels (ook) vrij aan de binnenlucht |
| Toestand van het materiaal | Matig beschadigd, matig verweerd |

| # | Type | Referentie | Resultaat |
|---|---|---|---|
| 1.1 | Mengmonster | 3.1 Rechte Stukken | Amosiet, Chrysotiel |
| 1.2 | Mengmonster | 3.2 Bochten | Amosiet, Chrysotiel |

| Beschrijving | Leidingisolatie Kelder |
| Asbestmateriaal | In-situ afwerkingslagen - Thermische isolatie |

**Dringend verwijderen**

- Verwijder dit asbestmateriaal zo snel mogelijk. Volg de toestand goed op.

- Hermetische zone (erkend asbestverwijderaar)  
De asbestverwijdering kan niet plaatsvinden met eenvoudige handelingen zonder het materiaal te beschadigen of breken.  
De verwijdering dient in een hermetische zone te gebeuren, door gecertificeerd asbestverwijderaar.

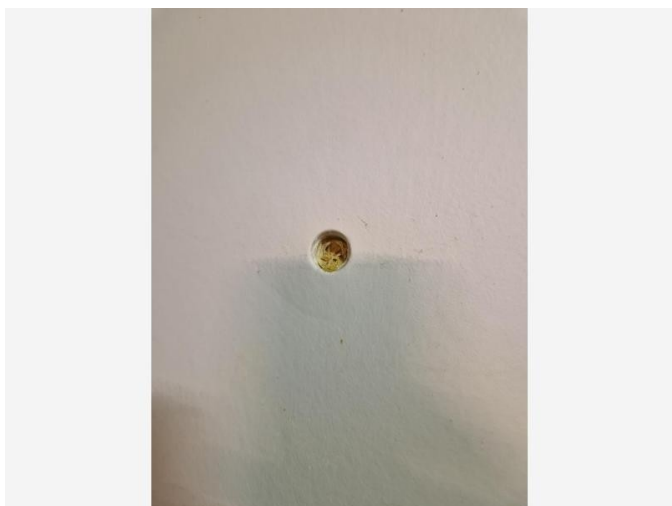
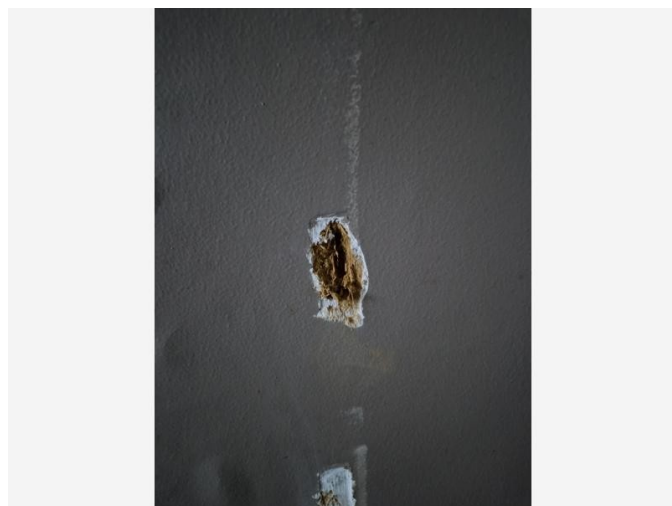
| Eindbeoordeling materiaalrisico | Hoog materiaalrisico en/of hoge kans op vezelvrijgave |

| Gebondenheid | Categorie 2: niet-hechtgebonden met matrix |
| Asbestsoort (vezeltype) | Alleen chrysotiel |
| Toestand van het materiaal | Zwaar beschadigd, zwaar verweerd |

| # | Type | Referentie | Resultaat |
|---|---|---|---|
| 2.1 | Mengmonster | 1 | Chrysotiel |

| Beschrijving | Pleisterwerk Muur |
| Asbestmateriaal | In-situ afwerkingslagen - Pleisterwerk (wand, plafond, ...) |

**Dringend maatregelen nemen**

- Verwijder dit asbestmateriaal zo snel mogelijk. Volg de toestand goed op.
- Voer bijkomende staalname(s) uit.

- Hermetische zone (erkend asbestverwijderaar)  
De asbestverwijdering kan niet plaatsvinden met eenvoudige handelingen zonder het materiaal te beschadigen of breken.  
De verwijdering dient in een hermetische zone te gebeuren, door gecertificeerd asbestverwijderaar.

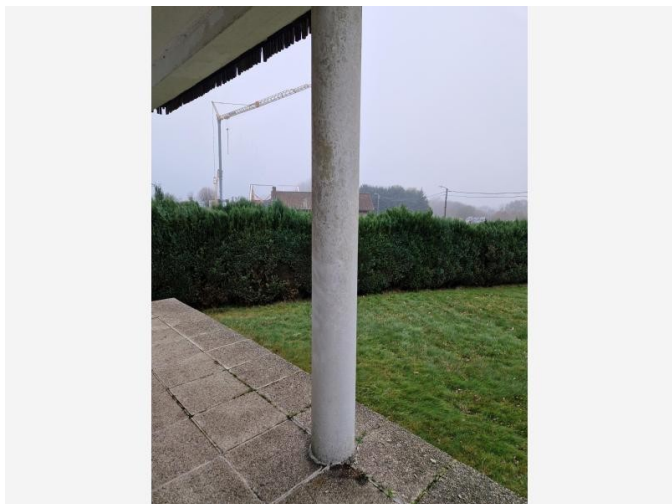
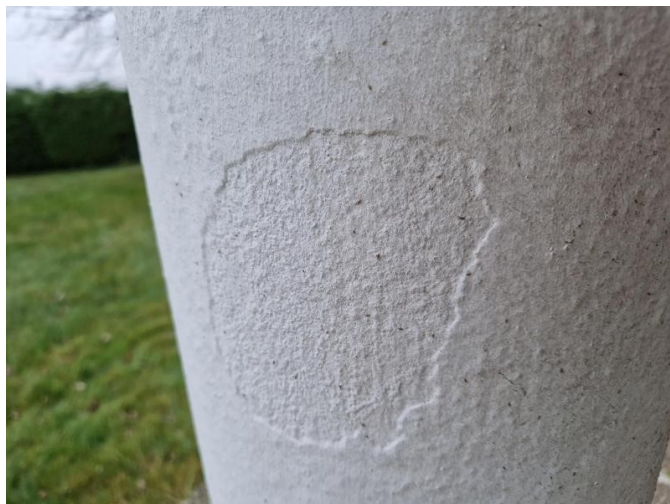
| Eindbeoordeling materiaalrisico | Laag materiaalrisico en/of verlaagde kans op vezelvrijgave |

| Gebondenheid | Categorie 1: hechtgebonden in oorsprong |
| Asbestsoort (vezeltype) | Crocidoliet aanwezig |
| Toestand van het materiaal | Matig beschadigd, matig verweerd |

| Beschrijving | Paal |
| Asbestmateriaal | Verloren bekisting - Buis, koker |

Zorgvuldig beheren

- Zorg voor een veilig beheer. Vermijd het beschadigen van het asbestmateriaal. Controleer de toestand jaarlijks op wijzigingen.

- Eenvoudige handelingen: enkel door erkend asbestverwijderaar

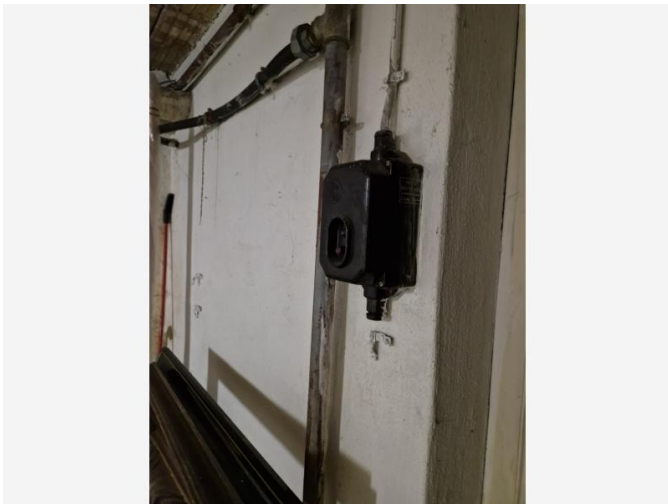
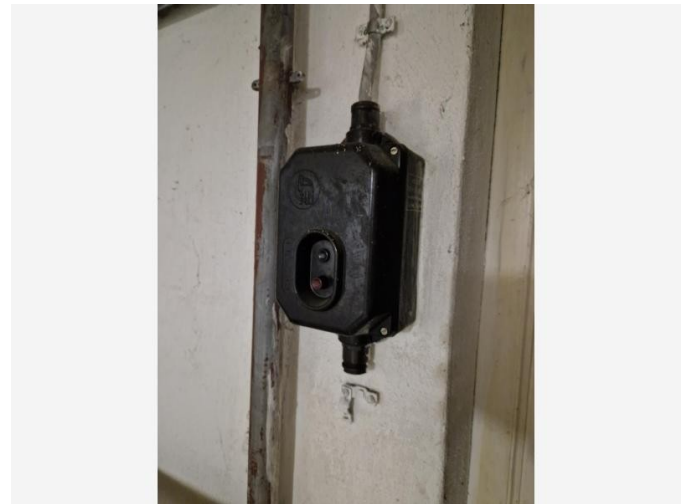
| Eindbeoordeling materiaalrisico | Laag materiaalrisico en/of verlaagde kans op vezelvrijgave |

| Gebondenheid | Categorie 1: hechtgebonden in oorsprong |
| Asbestsoort (vezeltype) | Amfibool aanwezig, uitgezonderd crocidoliet |
| Toestand van het materiaal | Onbeschadigd, niet verweerd |

| Beschrijving | Electrische toepassingen |
| Asbestmateriaal | Plaat, paneel, tablet - Type Bakeliet |

Zorgvuldig beheren

- Zorg voor een veilig beheer. Vermijd het beschadigen van het asbestmateriaal. Controleer de toestand jaarlijks op wijzigingen.
- Voer bijkomende staalname(s) uit.

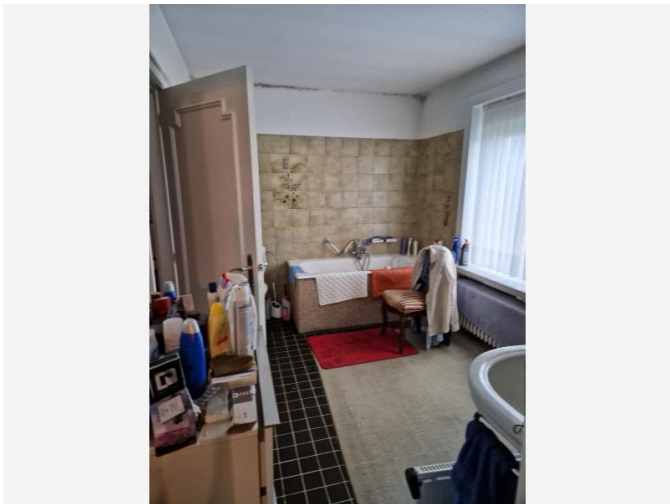
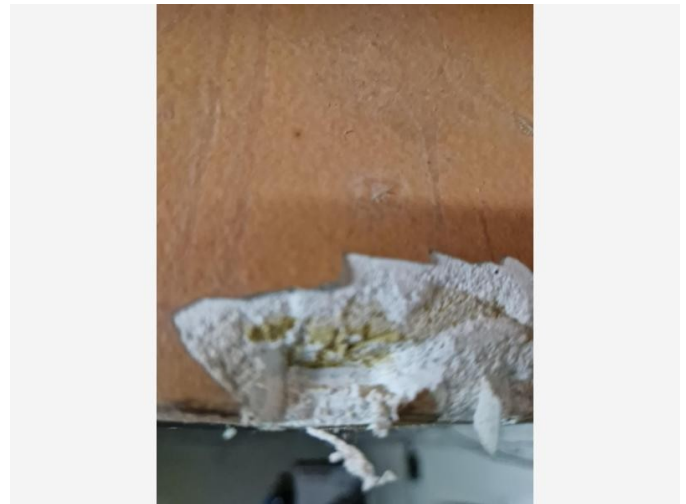
| Eindbeoordeling materiaalarisico | Zeer laag materiaalarisico en/of zeer lage kans op vezelvrijgave |

| Gebondenheid | Categorie 2: niet-hechtgebonden met matrix |
| Asbestsoort (vezeltype) | Alleen chrysotiel |
| Toestand van het materiaal | Licht beschadigd, licht verweerd. Intact calciumsilicaatmateriaal of categorie III 'gebondenheid' |

| # | Type | Referentie | Resultaat |
|---|---|---|---|
| 5.1 | Mengmonster | 2 | Chrysotiel |

| Beschrijving | Pleisterwerk Plafond |
| Asbestmateriaal | In-situ afwerkingslagen - Pleisterwerk (wand, plafond, ...) |

Zorgvuldig beheren

- Verwijder dit asbestmateriaal zo snel mogelijk. Volg de toestand goed op.
- Voer bijkomende staalname(s) uit.

- Hermetische zone (erkend asbestverwijderaar)  
De asbestverwijdering kan niet plaatsvinden met eenvoudige handelingen zonder het materiaal te beschadigen of breken.  
De verwijdering dient in een hermetische zone te gebeuren, door gecertificeerd asbestverwijderaar.

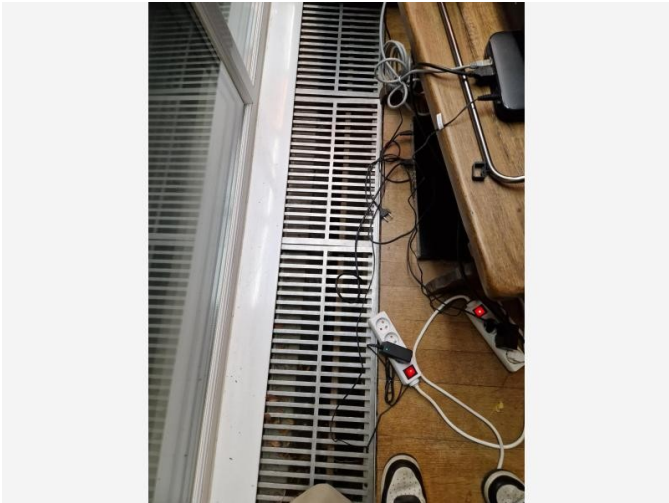
Situeringsfoto

**Reden:** Er is geen volledige risicobeoordeling mogelijk

**Uitleg van de asbestdeskundige:** Er was geen volledige risicobeoordeling mogelijk, het raster dat de opening bedekte kon niet worden opgelegd.

Ik heb proberen schijnen met de lamp, hier leek alleen een cementerings laag te zijn(waarvan ook een staalname nodig is) Maar dit is dus nog te bevestigen, met destructief onderzoek.

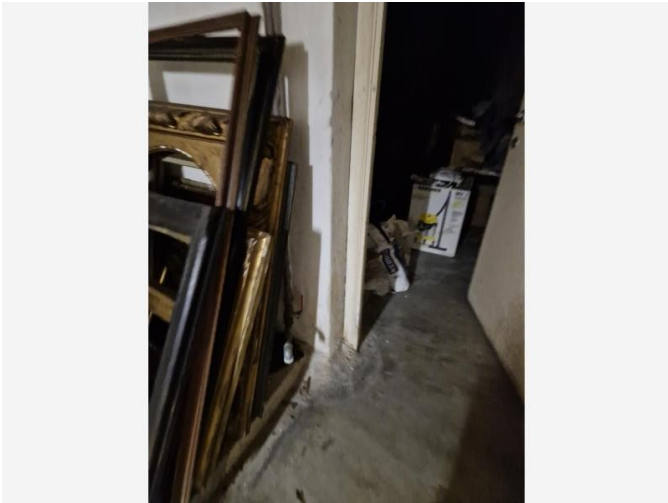
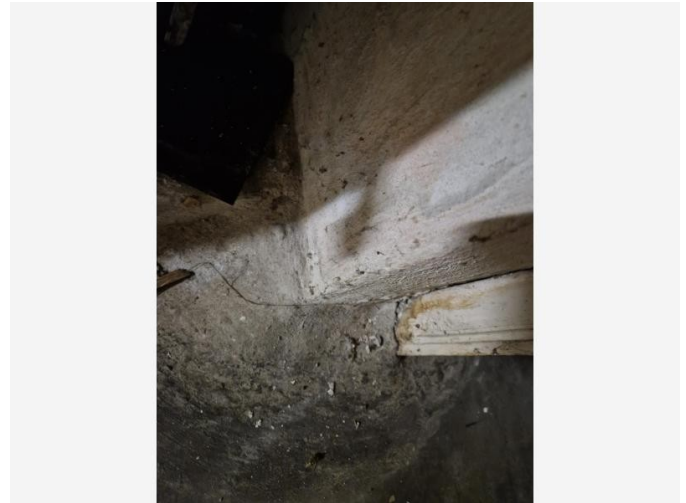
## Fiche 8: Cementering Kelder

Geen asbest

| # | Type | Referentie | Resultaat |
|---|---|---|---|
| 8.1 | Puntmonster | 6 | Geen asbest |

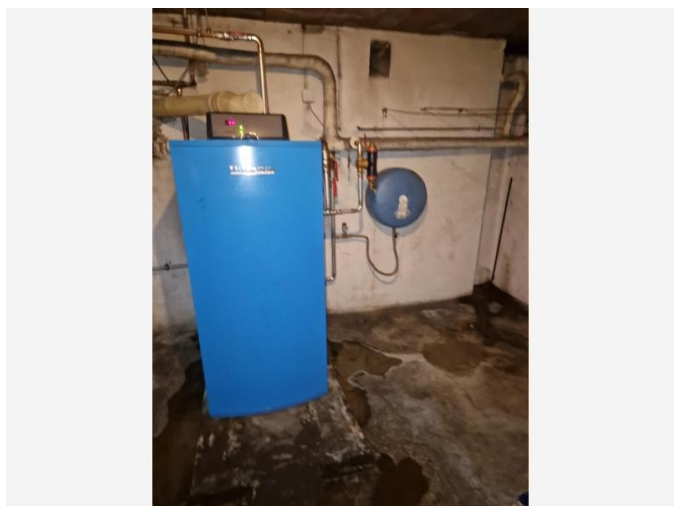
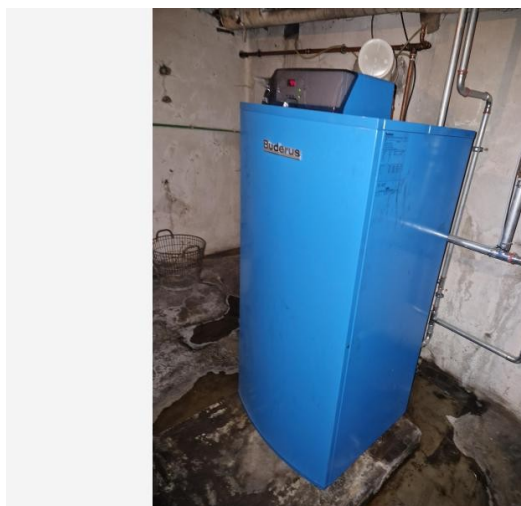
## Fiche 11: CV ketel

| Beschrijving | Notitie | Terug te vinden op plannen |
|---|---|---|
| Fiche 11: CV ketel | In de CV ketel konden visueel geen asbesthoudende materialen vastgesteld worden. | Plan 1.4: Kelder |

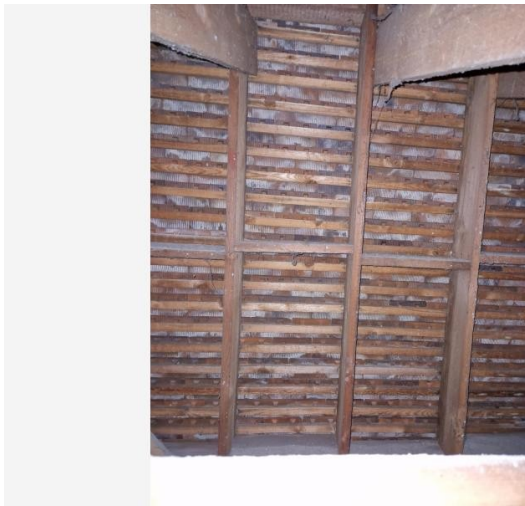
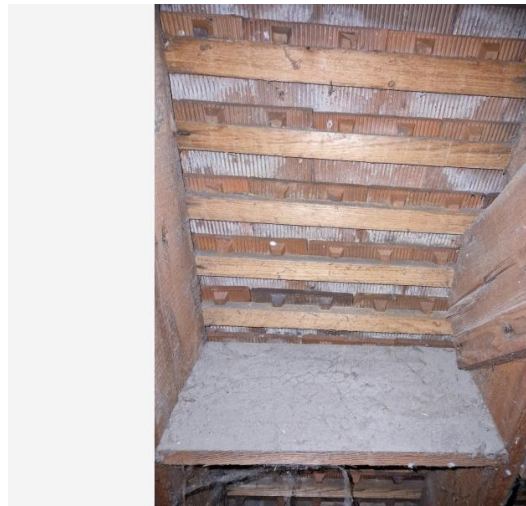
## Fiche 14: Onderdak van de woning is uit doek

| Beschrijving | Notitie | Terug te vinden op plannen |
|---|---|---|
| Fiche 14: Onderdak van de woning is uit doek | Tijdens het onderzoek en de controle van het onderdak hebben we vastgesteld dat het uit een niet-asbestverdacht doek/zeil bestaat. Of op plaatsen geen onderdak. | Plan 1.3: Zolder/Dak |
