# Asbestinventarisatetest

Stationsstraat 243/0009, 9550 Herzele

Attestnummer : 20260129-000412.000

Uitgegeven op : 29.01.2026

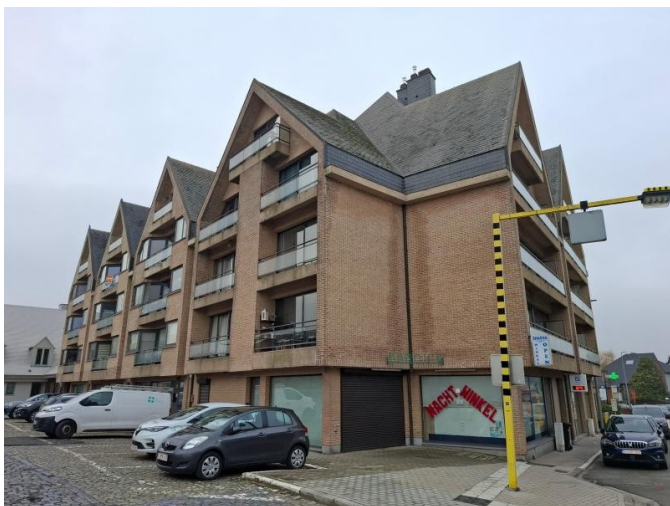
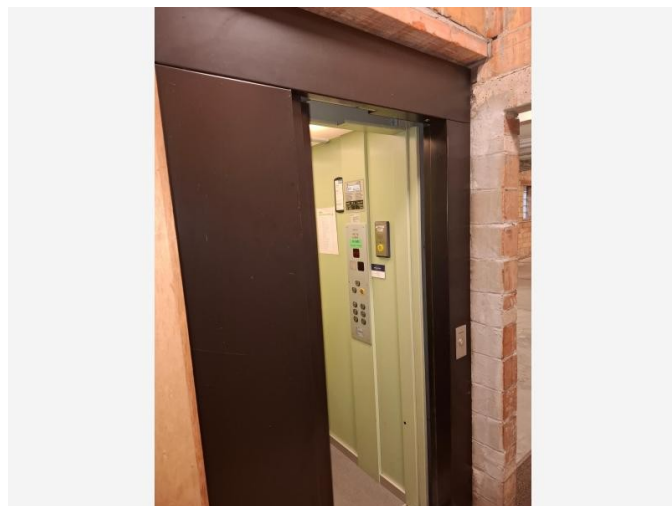
## Informatie over een materiaal van een andere eigenaar

De gemeenschappelijke delen maken geen deel uit van dit onderzoek. Deze gemeenschappelijke delen worden beschreven in een basisakte. Over het algemeen bestaat dit uit volgende: Funderingen, dragende muren en gevels, dakconstructie en dakbedekking, vloerplaten, balken, kolommen, isolatielagen van dak en gevel, inkomhal, trappen en traphallen, liften en liftschachten, gemeenschappelijke gangen, gemeenschappelijke deuren en poorten, centrale verwarmingsinstallatie (ketel, leidingen tot aan aftakking), elektrische hoofdleidingen, waterleidingen tot aan de individuele meters, gasleidingen tot aan de meter, ventilatiesystemen, brandveiligheidsinstallaties (brandhaspels, rookafvoer, noodverlichting), gevels (inclusief ramen als die niet privaat zijn verklaard), terrassen en balkons (vaak: structuur gemeenschappelijk, afwerking privaat), gemeenschappelijke tuinen, binnenkoer, opritten, parkeerzones die niet privaat zijn toegewezen, gemeenschappelijke kelders, fietsenbergingen, vuilnislokalen, technische lokalen.

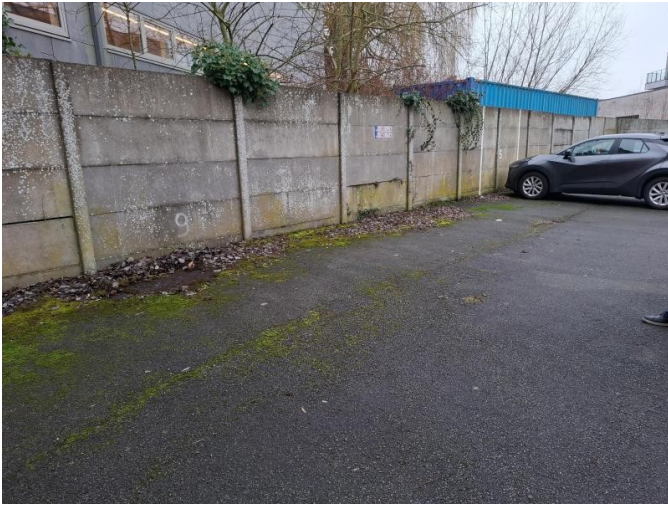
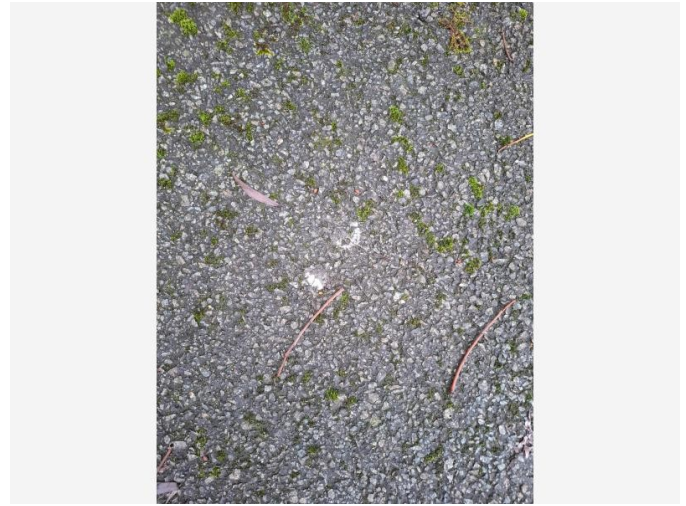
## Fiche 3: Asfalt

Geen asbest

#	Type	Referentie	Resultaat
3.1	Puntmonster	BDA26012/5	Geen asbest

<b>Beschrijving</b>	Asfalt
<b>Omgeving</b>	Buiten
<b>Primaire drager</b>	Verharding, wegenis
<b>Bindmiddel van materiaal</b>	Bitumen (roofing, teer, asfalt)
<b>Gebondenheid op basis van bindmiddel</b>	Hecht
<b>Hoeveelheid (gewicht - aantal)</b>	<ul style="list-style-type: none"><li>• 1.000,00 kg - 1 stuk</li></ul>
<b>Totaal gewicht</b>	1.000,00 kg
<b>Identificatiemethode</b>	Een monstername door de asbestdeskundige met laboanalyse door een asbestlabo.
<b>Destructieve handeling voor identificatie</b>	Nee
<b>Opmerking</b>	Gewicht is uiteraard een schatting.

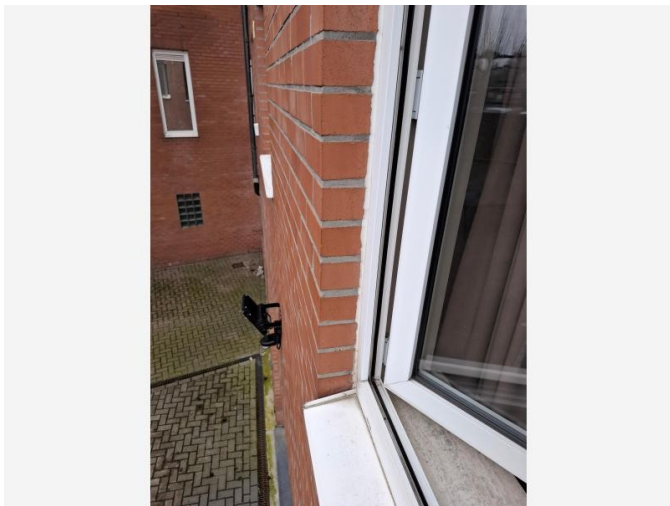
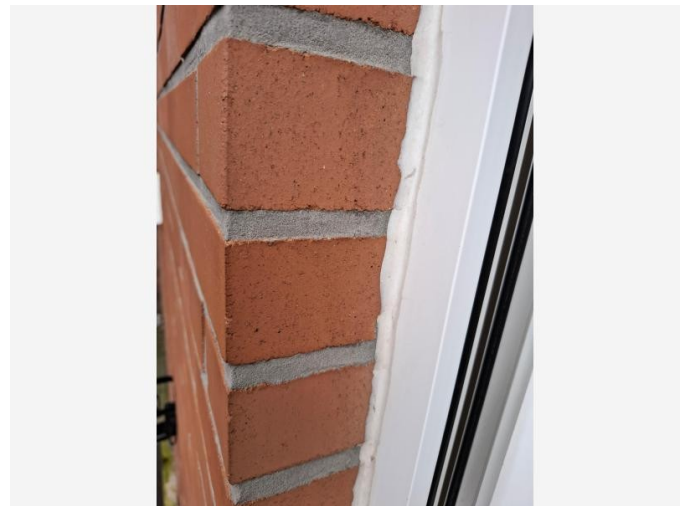
## Fiche 4: 1. Afdichtingsmateriaal (mastiek, kit,...) aan schrijnwerk

Beschrijving	Notitie	Terug te vinden op plannen
Fiche 4: 1. Afdichtingsmateriaal (mastiek, kit,...) aan schrijnwerk	Uitgevoerd met silicone	Plan 1.2: Appartement bus 9
Fiche 5: 1. Materialen aan de stookketel (dichtingen, isolerend materiaal,...)	-	Plan 1.2: Appartement bus 9
