# Asbestinventarisatetest

Onderstraat 75A, 9000 Gent  
Gemeenschappelijke delen

Attestnummer : 20260604-000099.000

## Zone 1: Onderstraat 75A - Belfortstraat 29

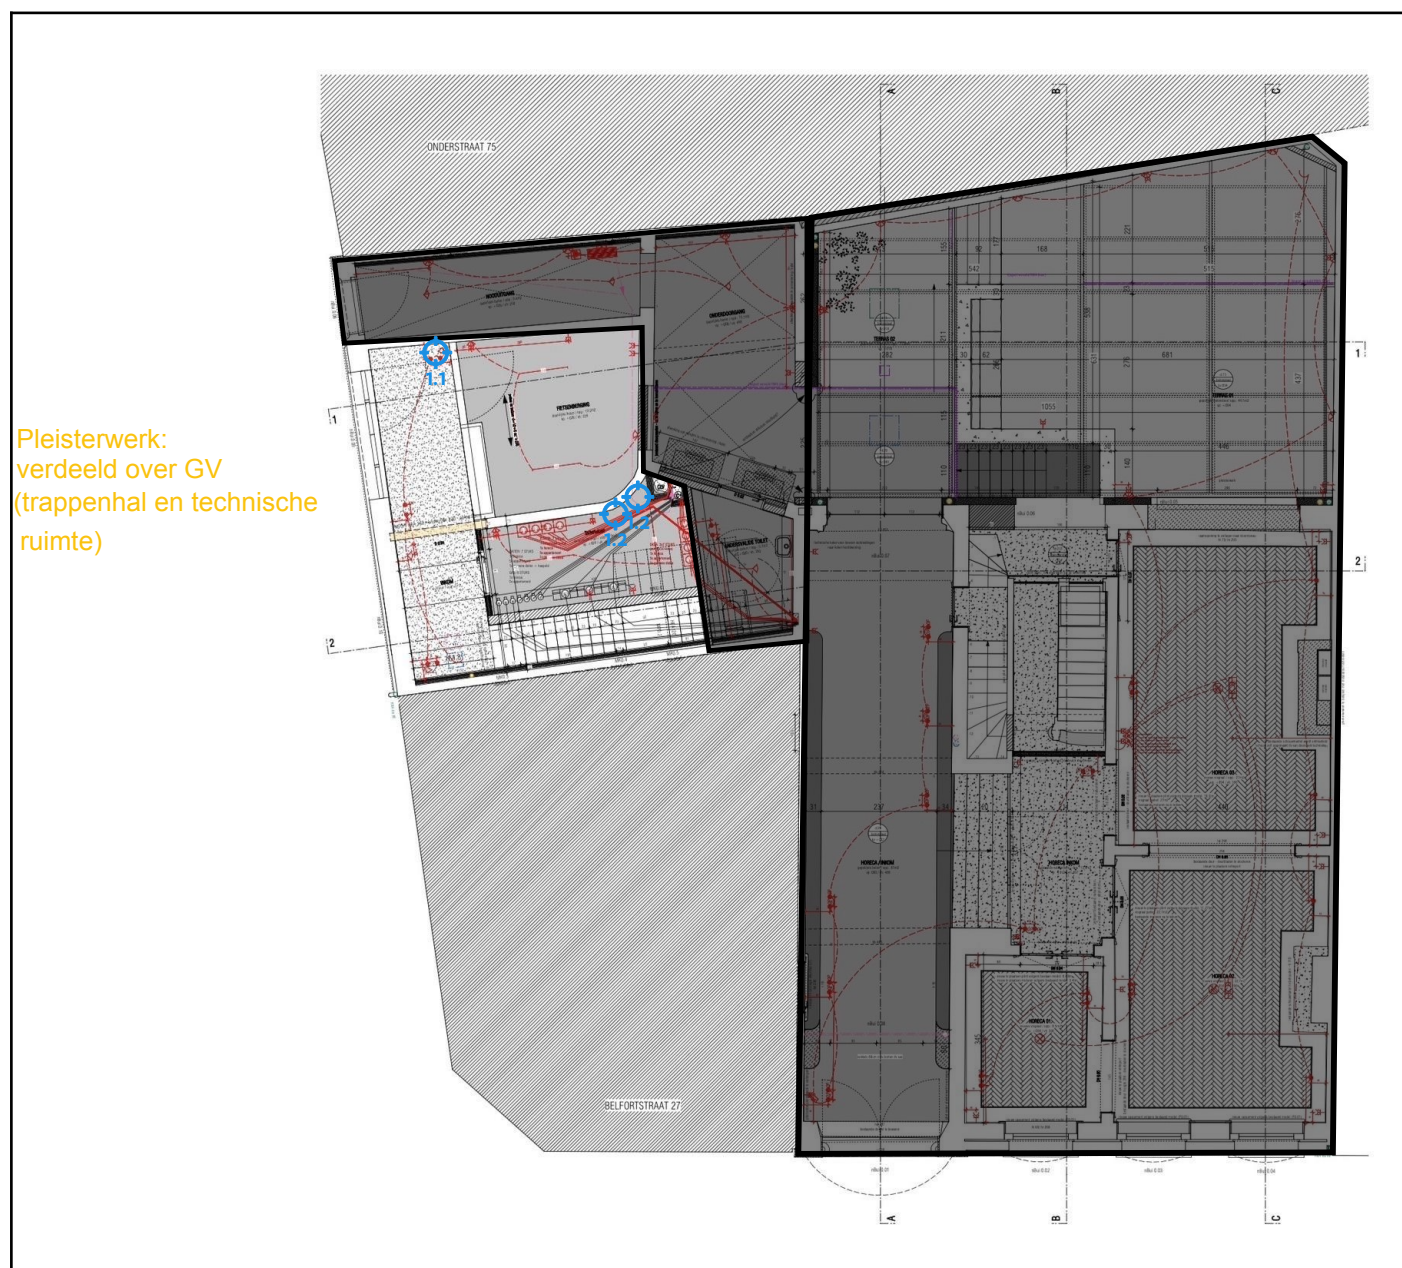
## Plan 1.1: Onderstraat 75A - Belfortstraat 29: GV

| Beschrijving | Type | Actie |
|---|---|---|
| 1. Pleisterwerk | Geen asbest | - |
| 1.1 Code: 1) Pleisterwerk trappenhal | Mengmonster | - |
| 1.2 Code: 2) Pleisterwerk technische ruimte | Mengmonster | - |

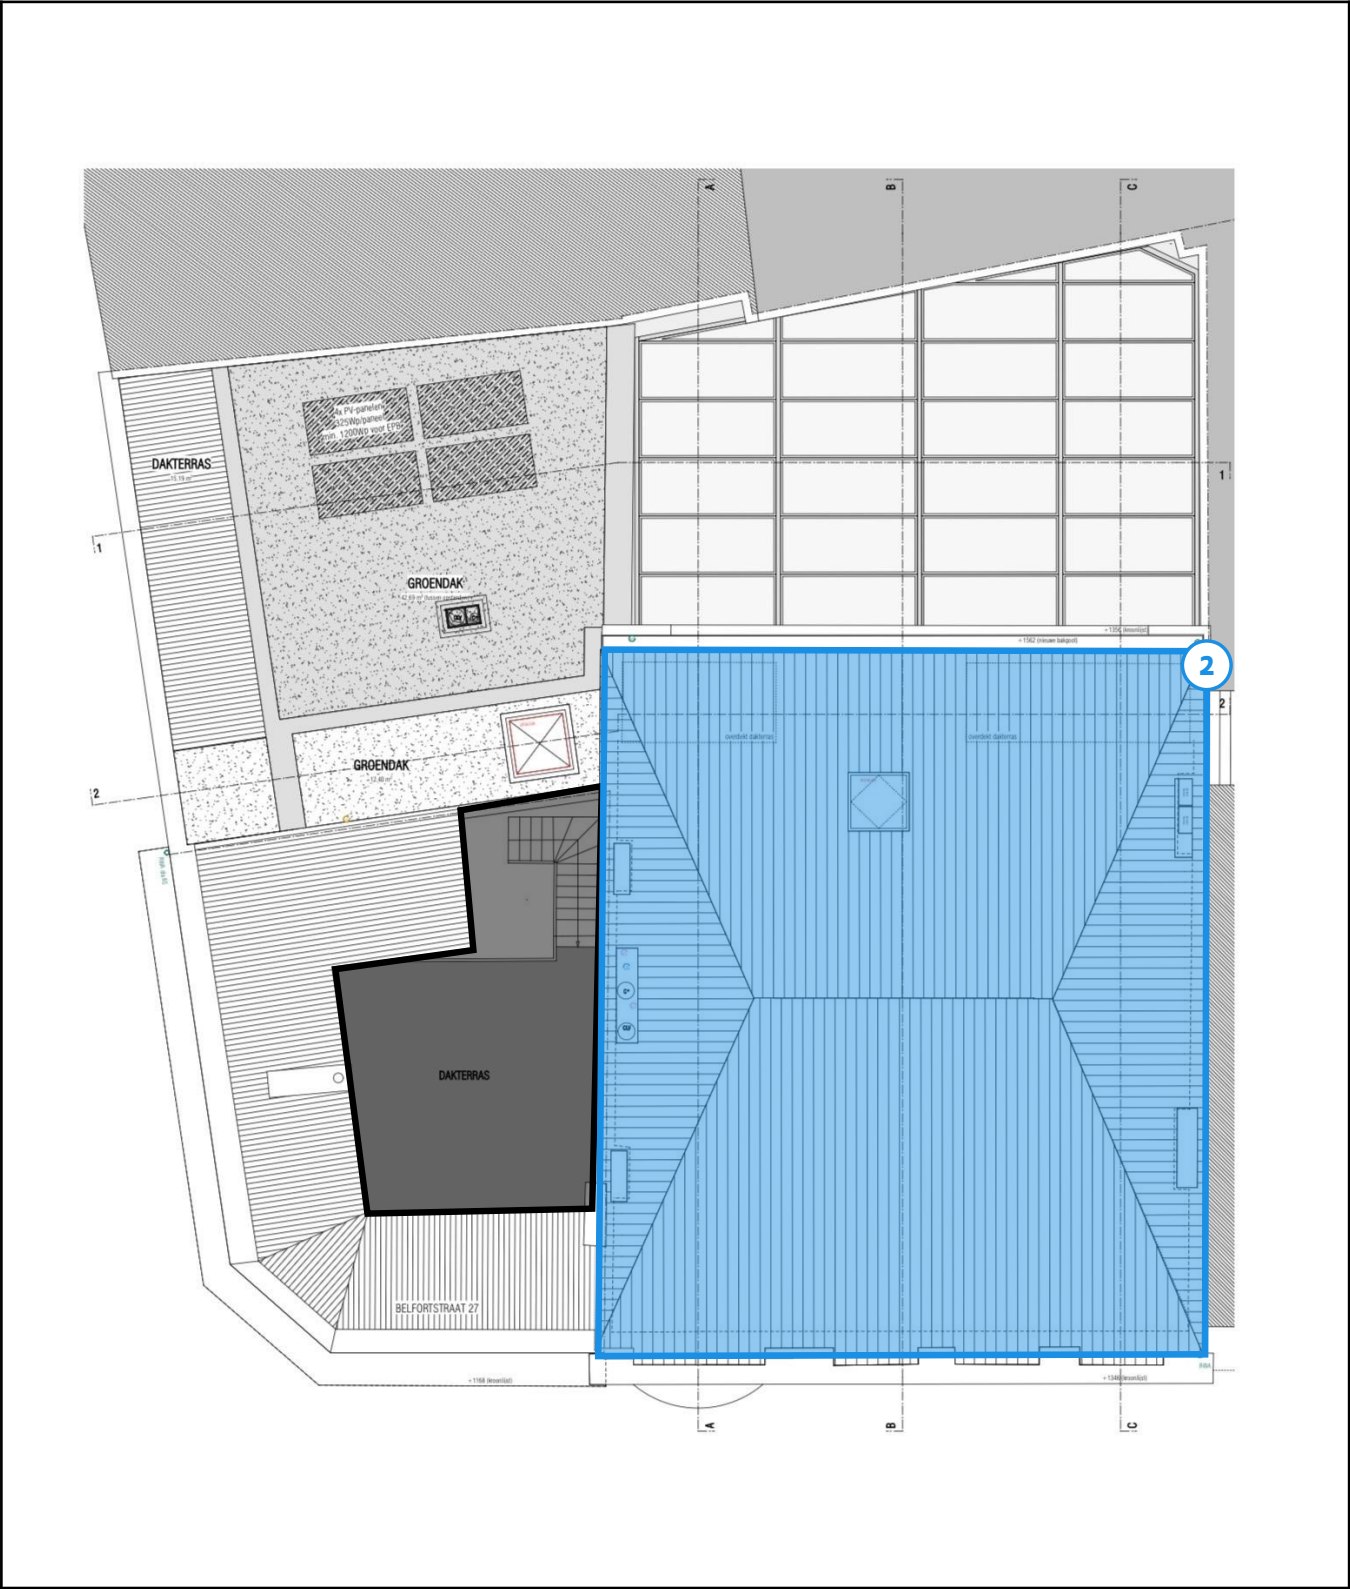
# Plan 1.6: Onderstraat 75A - Belfortstraat 29: dakenplan

| 2. Dakbedekking | Geen asbest | - |

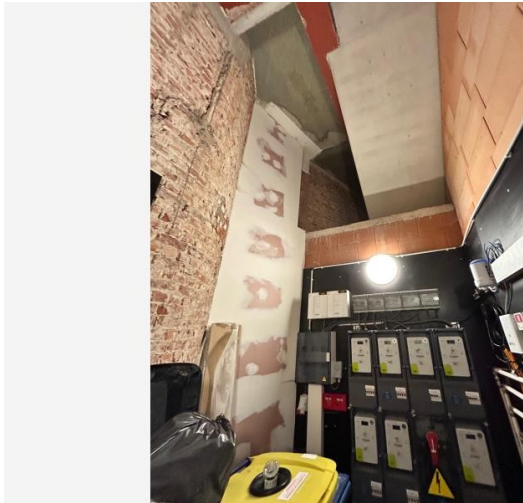
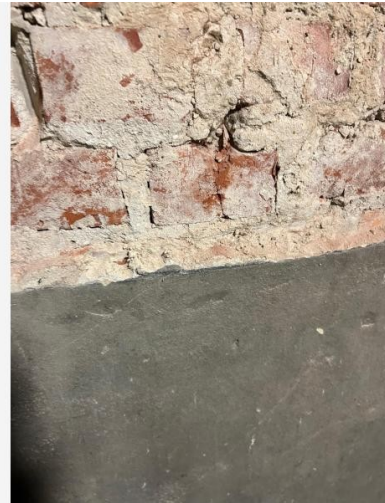
Geen asbest

| Opmerking | <p>Het pleisterwerk in de trappenhal is volledig herdaan. In de technische ruimte lijkt er echter nog een oorspronkelijk pleisterwerk aanwezig te zijn.</p> <p>De aangegeven hoeveelheid is een benadering.</p> |

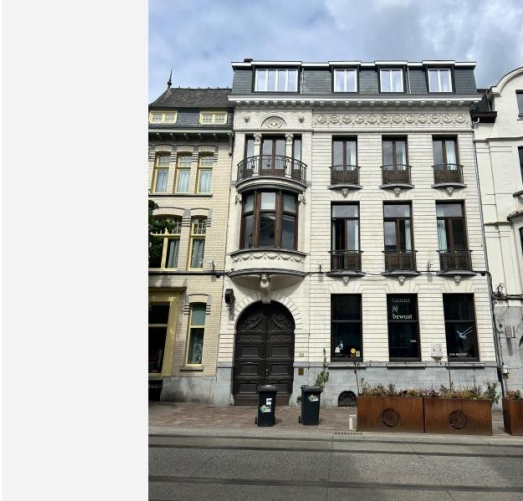
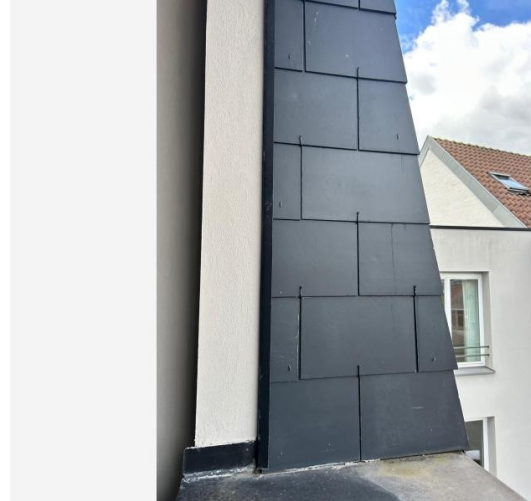
## Fiche 2: Dakbedekking

Geen asbest

| Opmerking | De aangegeven hoeveelheid is een benadering. |
