Asbestinventarisatetest

44815F3649/00N000 - Bargiekaai 7, 8, 9000 Gent
Gemeenschappelijke delen

Attestnummer : 20250228-000468.000

Uitgegeven op : 28.02.2025

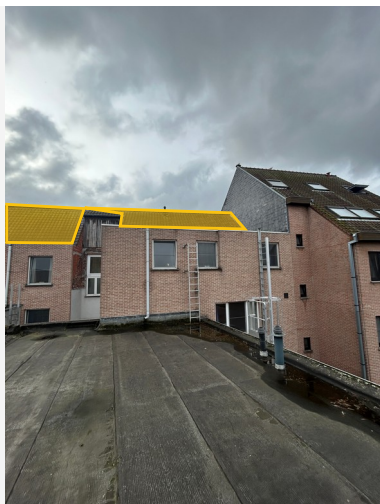
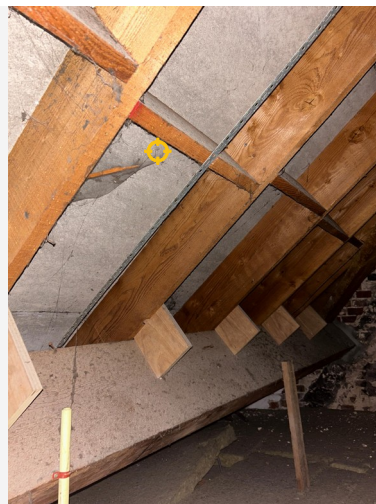
Het asbestmateriaal valt onder de mijlpaal van 2040.

Eindbeoordeling materiaalrisico	Zeer laag materiaalrisico en/of zeer lage kans op vezelvrijgave
---------------------------------	---

Gebondenheid	Categorie 1: hechtgebonden in oorsprong
Asbestsoort (vezeltype)	Alleen chrysotiel
Asbestconcentratie	Laag (< 50%)
Afschermingsgraad van het gehele materiaal	Geheel of deels vrij aan de buitenlucht
Toestand van het materiaal	Onbeschadigd, niet verweerd

#	Type	Referentie	Resultaat
1.1	Puntmonster	onderdak menuisterite	Chrysotiel

Beschrijving	Onderdak type menuiserite met staalafname
Omgeving	Grenst aan binnen- en buitenlucht
Primaire drager	Schuin dak
Asbestmateriaal	Plaat, paneel, tablet - Type Menuiserite
Bindmiddel van asbestmateriaal	Cement
Gebondenheid op basis van bindmiddel	Hecht
Hoeveelheid (oppervlakte - dikte - aantal)	<ul style="list-style-type: none">• 150,00 m² - 0,35 cm - 1 stuk
Totaal volume	0,525 m ³
Eenvoudig bereikbaar	Nee <ul style="list-style-type: none">• Verwijdering tast de bouwkundige integriteit aan.
Bevestigingswijze	<ul style="list-style-type: none">• Geklemd• Onbekend
Identificatiemethode	Vaststelling met monstername
Destructieve handeling voor identificatie	Nee
Opmerking	Aangegeven hoeveelheden en gewichten berusten louter op grove inschattingen en kunnen niet gebruikt worden in het kader van een meetstaat voor werken.

Zorgvuldig beheren

- Zorg voor een veilig beheer. Vermijd het beschadigen van het asbestmateriaal. Controleer de toestand jaarlijks op wijzigingen.

- Eenvoudige handelingen: mag via doe-het-zelf of door werknemer(s) met opleidingsattest eenvoudige handelingen
<https://ovam.vlaanderen.be/wie-mag-wat-verwijderen>

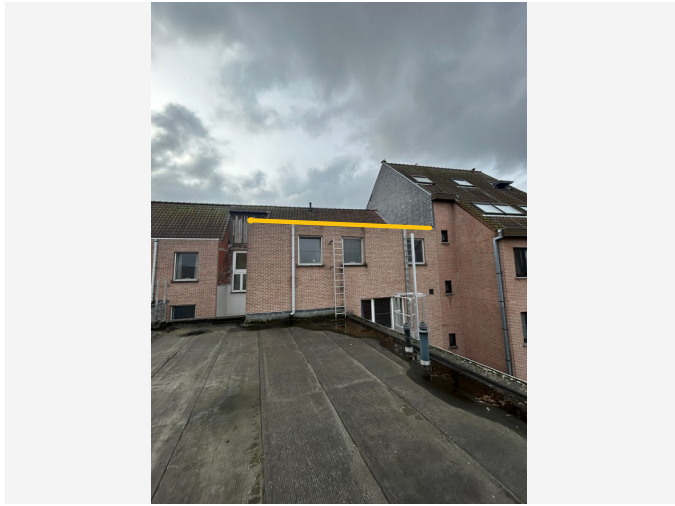
Situeringfoto

Tijdelijke beperking

Reden: Het te onderzoeken materiaal situeert zich hoger dan 3,50 m te rekenen vanaf een veilige ondergrond

Uitleg van de asbestdeskundige: Het te onderzoeken materiaal bevindt zich hoger dan 3,5 van de begane grond.

De Adi heeft geprobeerd het plat dak waar te nemen via de brandtrap maar dit lukte niet. (trap te kort om plat dak te bereiken)

Plat dak vooraan en plat dak achteraan.

(Asbest)materiaal	Dak- en gevelbekleding - Roofing
Karakterisatie	Asbest (verdacht)
Primaire drager	Plat dak

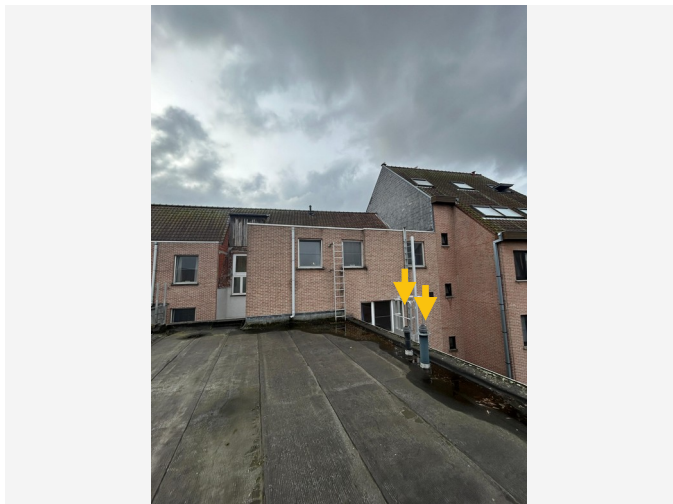
Situeringfoto

Tijdelijke beperking

Reden: Het te onderzoeken materiaal situeert zich hoger dan 3,50 m te rekenen vanaf een veilige ondergrond

Uitleg van de asbestdeskundige: Langs het exterieur zijn geen asbestverdachte materialen waarneembaar.

Het interieur van de schouw kan niet gecontroleerd worden, hoger dan 3,5 m.

Min 3 waargenomen.

Bij renovatie of afbraak, waakzaam zijn voor de inwendige structuur en buizen binnen in de schouw, dit over de volledige lengte van de schouw.

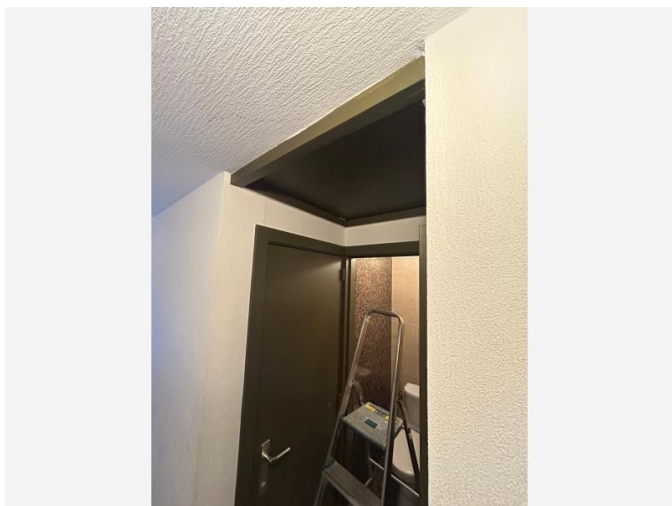
Er werden verlaagde plafonds aangebracht.

De verlaagde plafonds bestaan uit volgende materialen: gipsplaten, hout en kunststof.

De deskundige kan geen uitspraak doen over onderliggende materialen .

Op de dag van de inspectie was het materiaal van de verlaagde plafonds niet definieerbaar. (hout, gipskarton, kunststof...)

De adi is opzoek gegaan naar de smeerlaag van eventuele gipskarton platen. De smeerlagen waren niet waarneembaar.

Daarbij kan een aanvullend destructief onderzoek uitsluitel bieden .

Wees waakzaam bij afbraak.

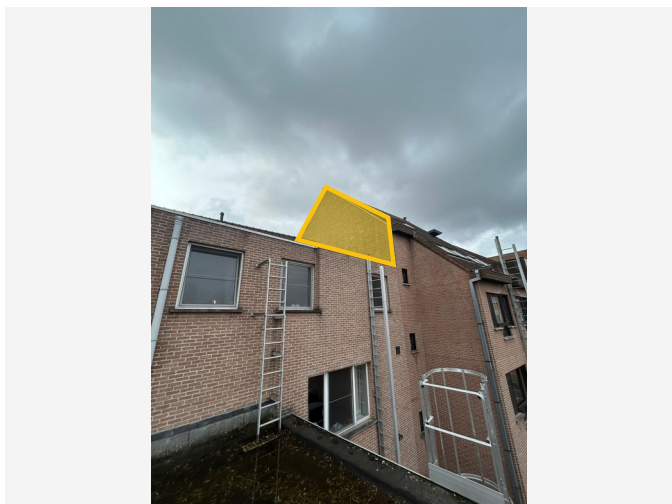
Aangegeven hoeveelheden en gewichten berusten louter op grove inschattingen en kunnen niet gebruikt worden in het kader van een meetstaat voor werken.

Identificatiemethode	Redelijk vermoeden
Primaire drager	Wand buitenschil
(Asbest)materiaal	Dak- en gevelbekleding - Lei, shingle
Bindmiddel	Cement
Gebondenheid bindmiddel	Hecht

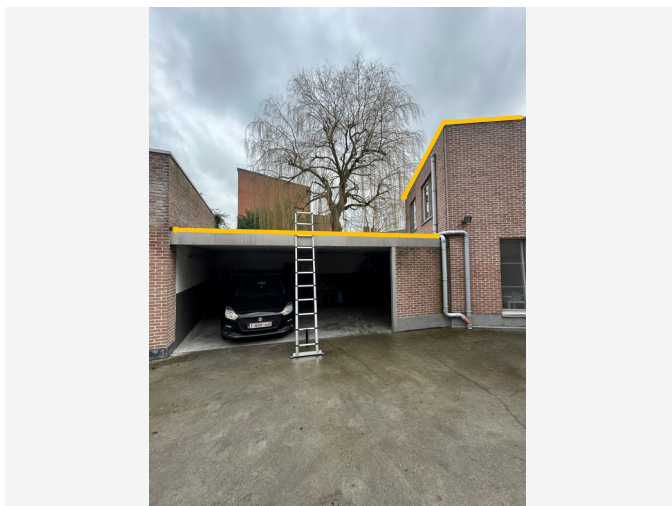
Glasvezelroofing + epdm bevatten geen asbest.

Enkel de toplaag werd geïnspecteerd.

Identificatiemethode	Vaststelling & expertise (niet-asbestverdacht)
Primaire drager	Plat dak
(Asbest)materiaal	Dak- en gevelbekleding - Roofing
Bindmiddel	Bitumen (roofing, teer, asfalt)
Gebondenheid bindmiddel	Hecht

Let op voor onderliggende lagen, deze kunnen eventueel roofing bevatten.

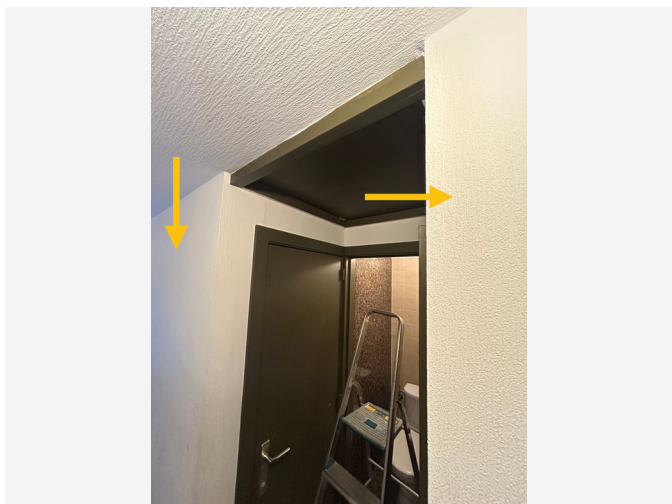
Er werden voorzetwanden (valse muren) aangebracht. Als deskundige kan ik geen uitspraak doen over eventuele asbestverdachte toepassingen die aanwezig zijn of verborgen zitten achter de voorzetwanden. Bij renovaties, sloop of verbouwingen is het aan te raden een destructieve asbestinventaris op te stellen voor deze ruimtes.

Op de dag van de inspectie was het materiaal van de voorzetwanden niet definieerbaar. (hout, gipskarton, kunststof...)

De adi is opzoek gegaan naar de smeerlaag van eventuele gipskarton platen. De smeerlagen waren niet waarneembaar.

Identificatiemethode	niet bemonsterbaar
Primaire drager	Binnenwand
(Asbest)materiaal	In-situ afwerkingslagen - Pleisterwerk (wand, plafond, ...)
Bindmiddel	Gips - kalk
Gebondenheid bindmiddel	Niet-hechtgebonden

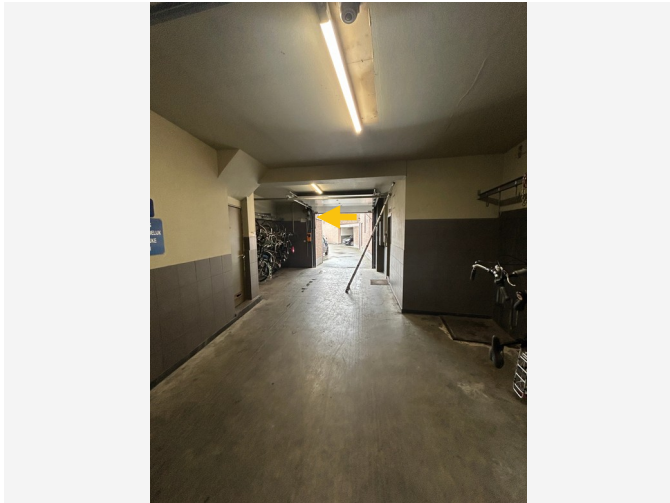
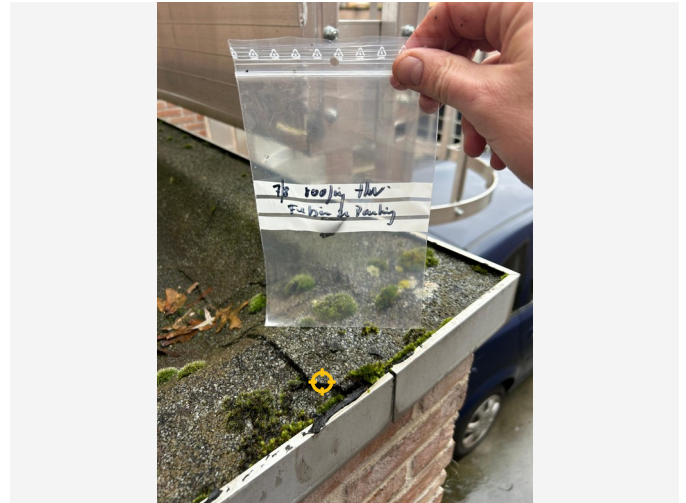
Fiche 11: Roofing met staalafname

Geen asbest

#	Type	Referentie	Resultaat
11.1	Puntmonster	roofing	Geen asbest

Beschrijving	Roofing met staalafname
Omgeving	Buiten
Primaire drager	Plat dak
Bindmiddel van materiaal	Bitumen (roofing, teer, asfalt)
Gebondenheid op basis van bindmiddel	Hecht
Hoeveelheid (oppervlakte - aantal)	• 8,00 m ² - 1 stuk
Totale oppervlakte	8,00 m ²
Identificatiemethode	Vaststelling met monstername
Destructieve handeling voor identificatie	Nee
Opmerking	<p>Aangegeven hoeveelheden en gewichten berusten louter op grove inschattingen en kunnen niet gebruikt worden in het kader van een meetstaat voor werken.</p> <p>Om lekschade te vermijden werd enkel de toplaag bemonsterd.</p> <p>Bij afbraak of renovatie moeten de onderliggende lagen, tot op de primaire drager, gecontroleerd worden op asbestverdachte materialen.</p>

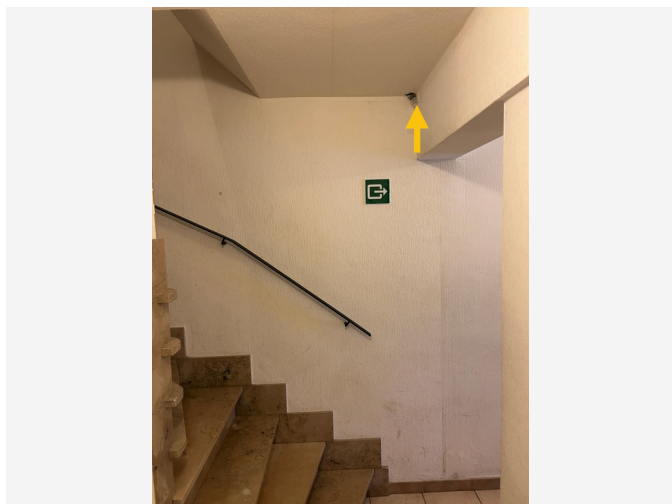
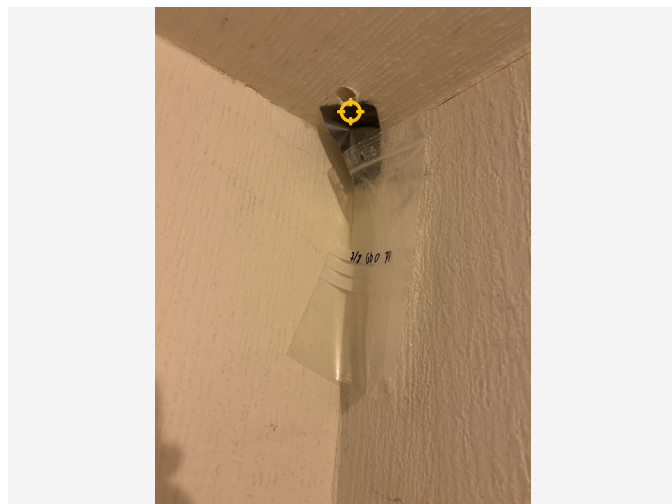
Geen asbest

#	Type	Referentie	Resultaat
12.1	Mengmonster	Pleisterwerk plafond GD -1	Geen asbest
12.2	Mengmonster	Pleisterwerk plafond GD 0	Geen asbest

Beschrijving	Pleisterwerk plafond met staalname GD
Omgeving	Binnen
Primaire drager	Plafond
Bindmiddel van materiaal	Gips - kalk
Gebondenheid op basis van bindmiddel	Niet-hechtgebonden
Hoeveelheid (oppervlakte - dikte - aantal)	• 200,00 m ² - 0,40 cm - 1 stuk
Totaal volume	0,80 m ³
Identificatiemethode	Vaststelling met monstername
Destructieve handeling voor identificatie	Nee
Opmerking	Aangegeven hoeveelheden en gewichten berusten louter op grove inschattingen en kunnen niet gebruikt worden in het kader van een meetstaat voor werken.

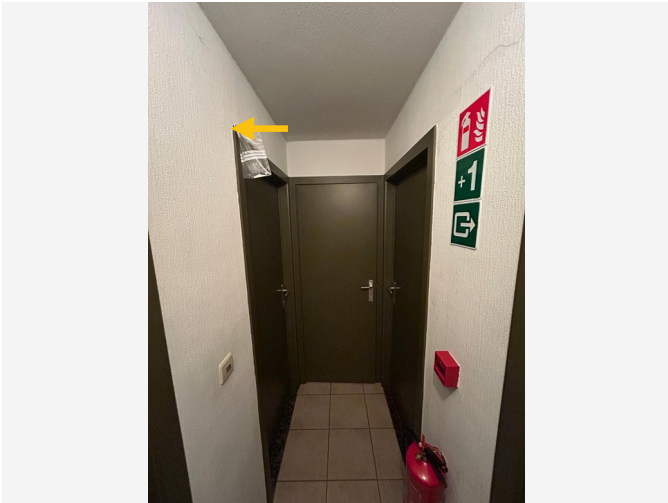
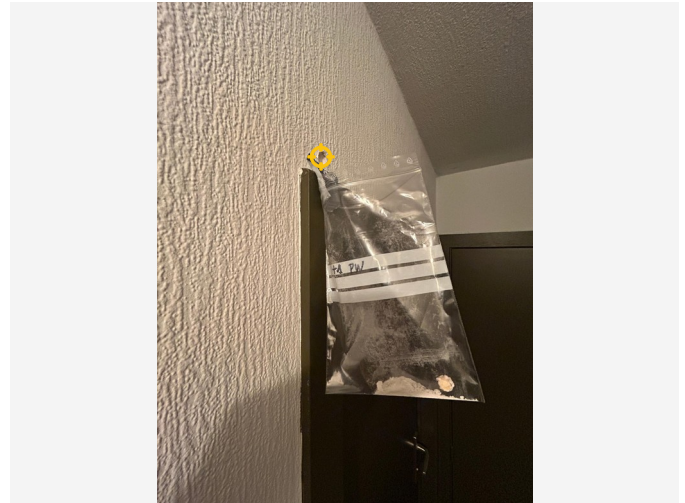
Geen asbest

#	Type	Referentie	Resultaat
13.1	Mengmonster	Pleisterwerk wand GD +1	Geen asbest
13.2	Mengmonster	Pleisterwerk wand GD - 1	Geen asbest
13.3	Mengmonster	Pleisterwerk wand GD 0	Geen asbest

Beschrijving	Pleisterwerk wand met staalname GD
Omgeving	Binnen
Primaire drager	Binnenwand
Bindmiddel van materiaal	Gips - kalk
Gebondenheid op basis van bindmiddel	Niet-hechtgebonden
Hoeveelheid (oppervlakte - dikte - aantal)	• 300,00 m ² - 0,40 cm - 1 stuk
Totaal volume	1,20 m ³
Identificatiemethode	Vaststelling met monstername
Destructieve handeling voor identificatie	Nee
Opmerking	Aangegeven hoeveelheden en gewichten berusten louter op grove inschattingen en kunnen niet gebruikt worden in het kader van een meetstaat voor werken.

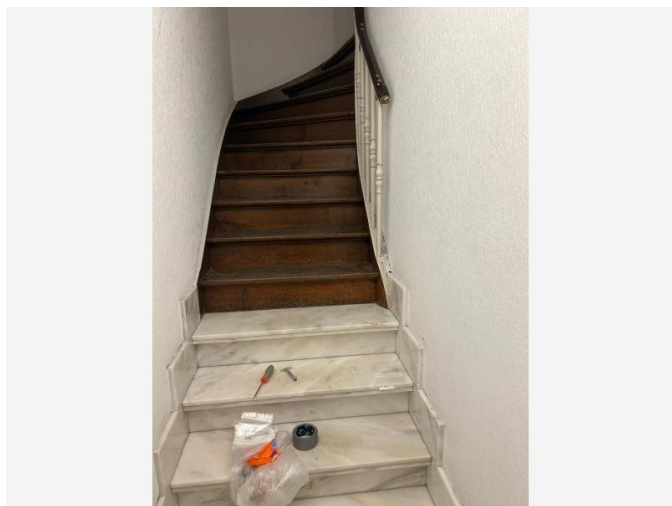
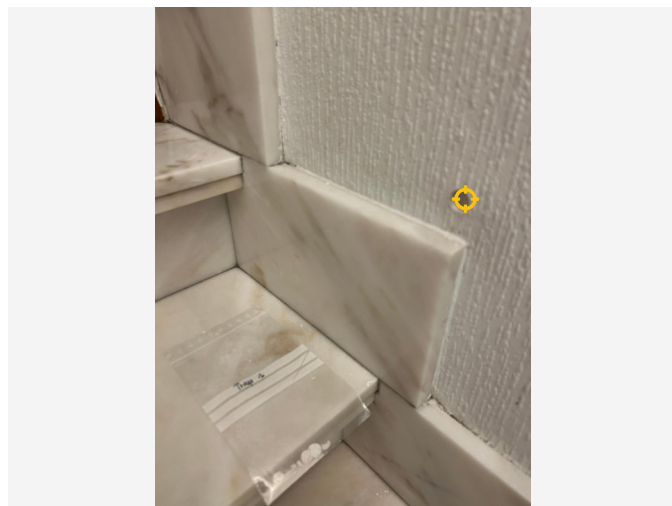
Fiche 14: Pleisterwerk trappenhal

Geen asbest

#	Type	Referentie	Resultaat
14.1	Mengmonster	pleisterwerk trappenhal 1	Geen asbest
14.2	Mengmonster	pleisterwerk trappenhal 2	Geen asbest
14.3	Mengmonster	pleisterwerk trappenhal 3	Geen asbest

Beschrijving	Pleisterwerk trappenhal
Omgeving	Binnen
Primaire drager	wanden / plafonds / trappen
Bindmiddel van materiaal	Gips - kalk
Gebondenheid op basis van bindmiddel	Niet-hechtgebonden
Hoeveelheid (oppervlakte - dikte - aantal)	• 120,00 m ² - 1,00 cm - 1 stuk
Totaal volume	1,20 m ³
Identificatiemethode	Vaststelling met monsternamen
Destructieve handeling voor identificatie	Nee
Opmerking	<p>Aangegeven hoeveelheden en gewichten berusten louter op grove inschattingen en kunnen niet gebruikt worden in het kader van een meetstaat voor werken.</p> <p>Mengstaal van de trappenhal genomen volgens het IP van Ovam.</p> <p>3 trappenhallen aanwezig.</p>
