Asbestinventarisatetest

44815F3649/00N000 - Bargiekaai 7 - 8, 9000 Gent
Studentenkamers

Attestnummer : **20250228-000469.000**

Uitgegeven op : **28.02.2025**

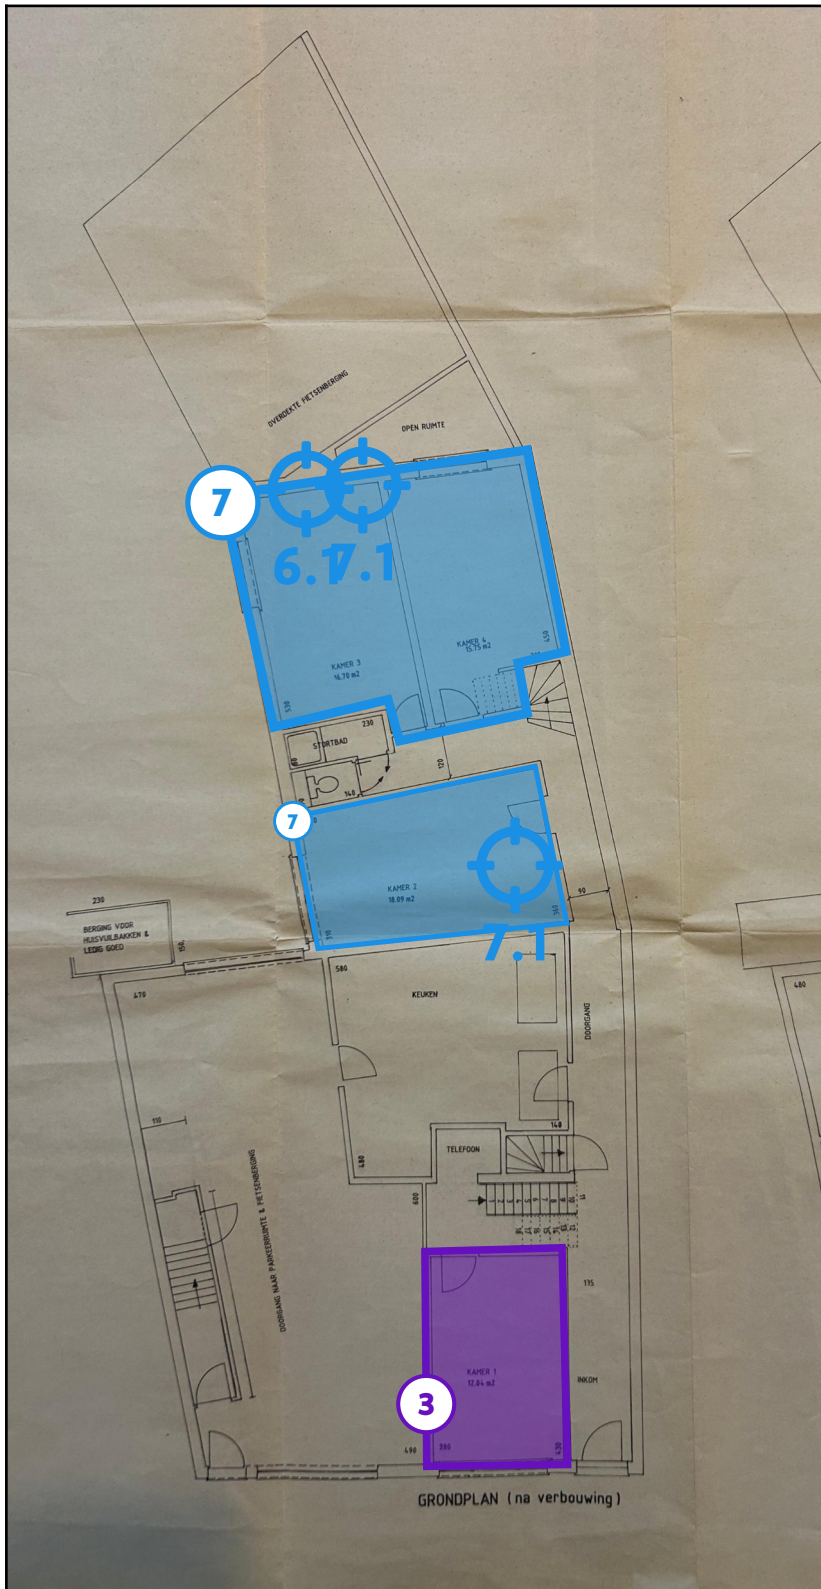
Plan 1.2: Niveau 0 (7.8)

3. Verlaagde plafonds	Advies	-
6. Pleisterwerk wand met staalname	Geen asbest	-
6.1 Code: pleisterwerk wand	Mengmonster	-
7. Pleisterwerk plafond met staalname	Geen asbest	-
7.1 Code: pleisterwerk plafond	Mengmonster	-

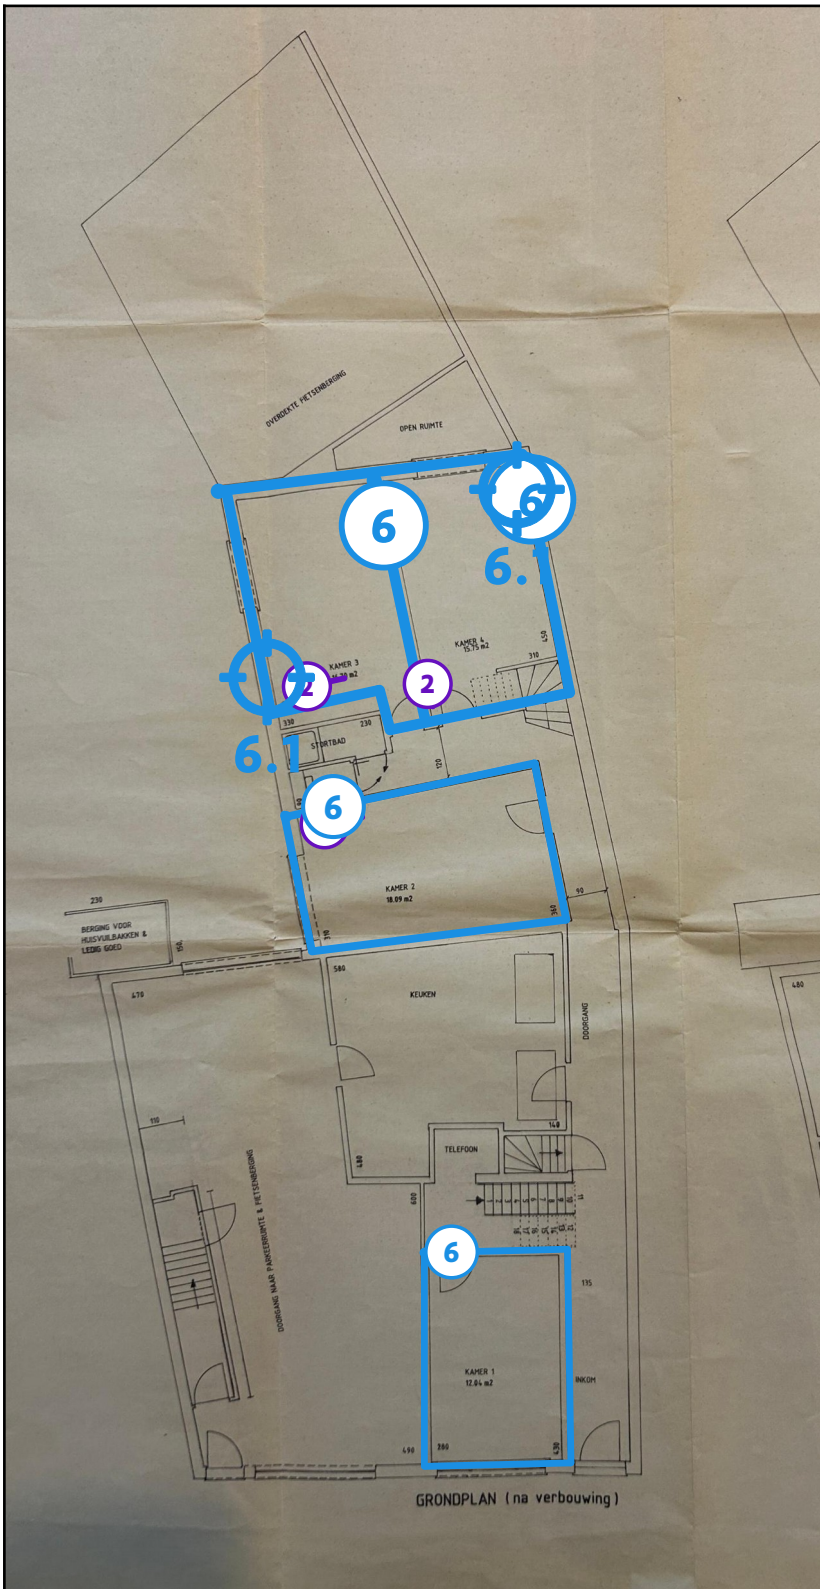
Plan 1.3: Niveau 0 (7.8)

2. Gelijmde tegels	Advies	-
6. Pleisterwerk wand met staalname	Geen asbest	-
6.1 Code: pleisterwerk wand	Mengmonster	-

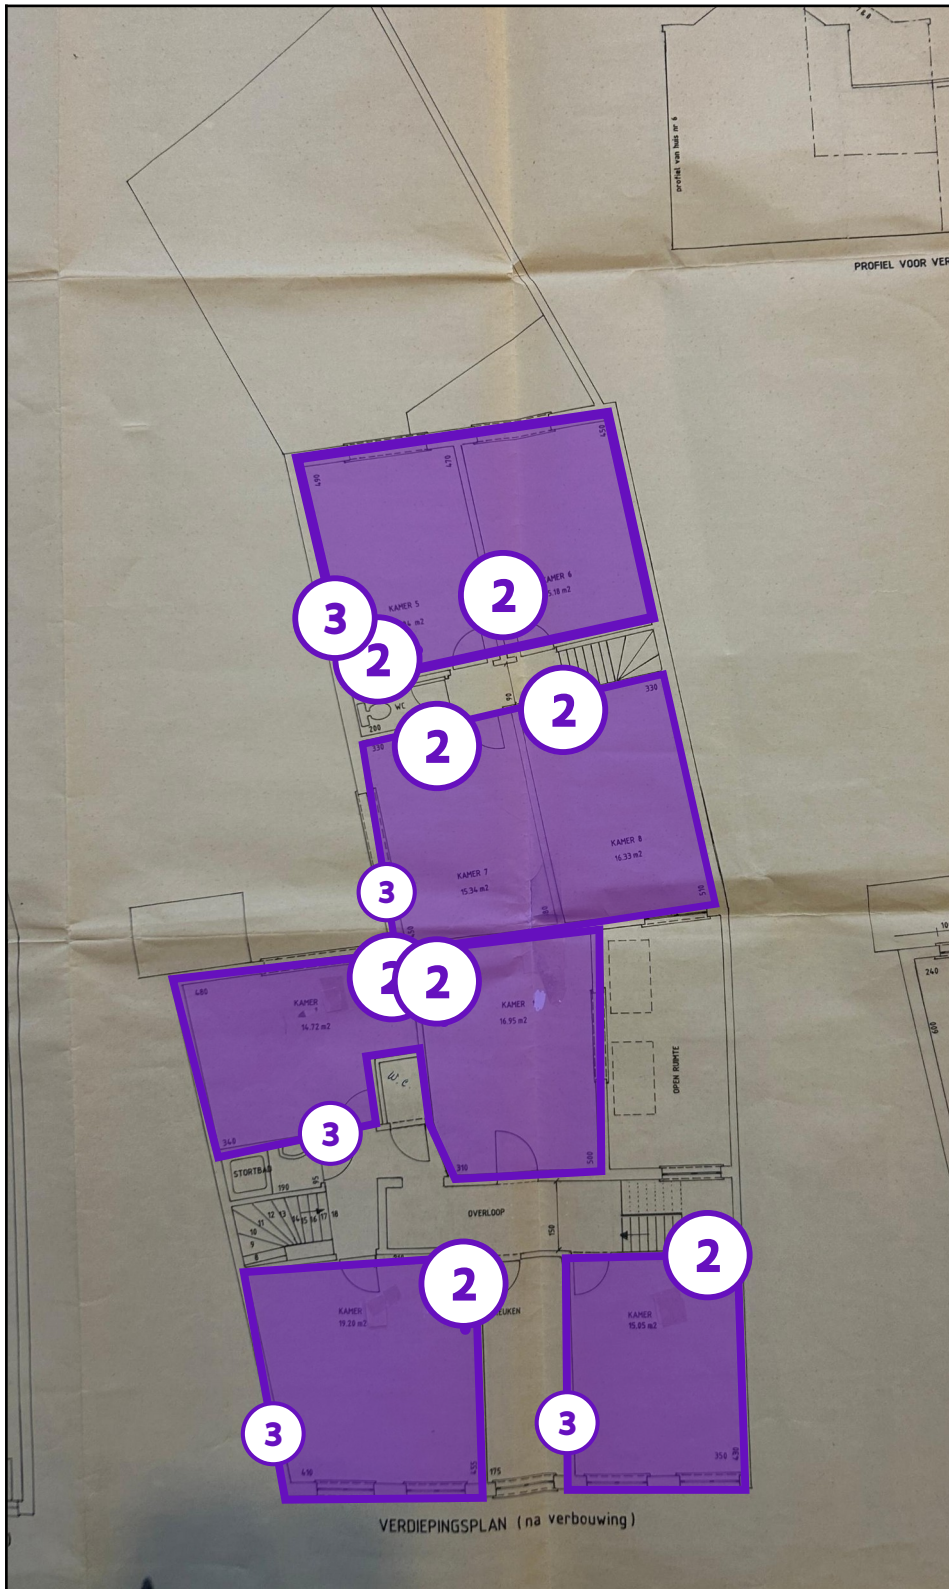
Plan 1.4: niveau +1 (7.8)

2. Gelijmde tegels	Advies	-
3. Verlaagde plafonds	Advies	-

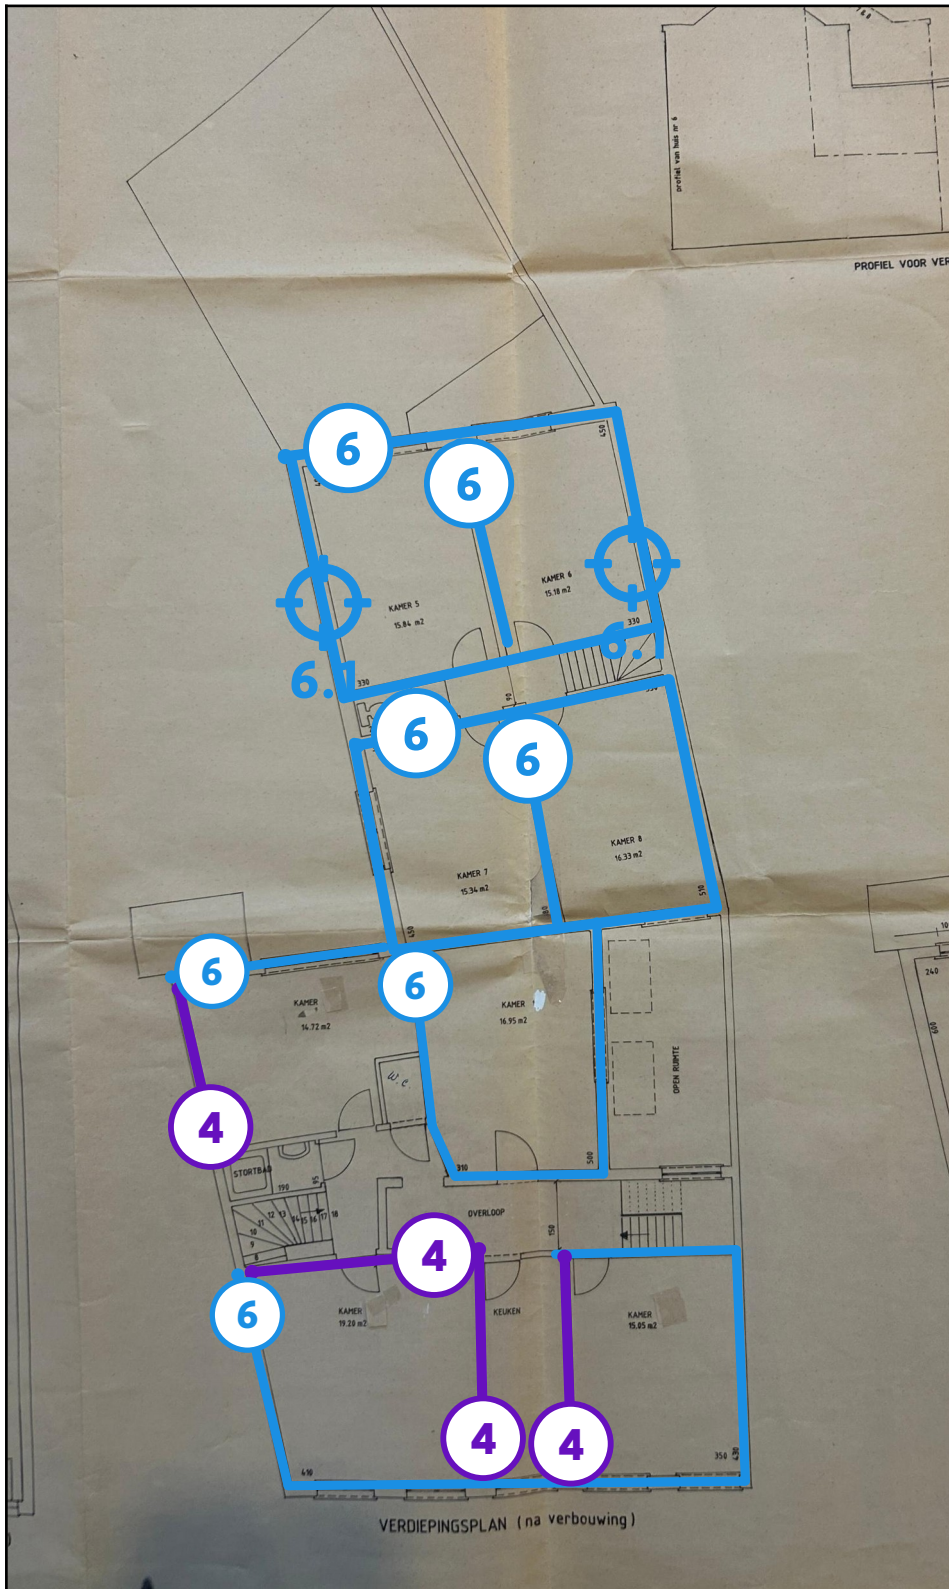
Plan 1.5: niveau +1 (7.8)

4. Voorzet wanden	Advies	-
6. Pleisterwerk wand met staalname	Geen asbest	-
6.1 Code: pleisterwerk wand	Mengmonster	-

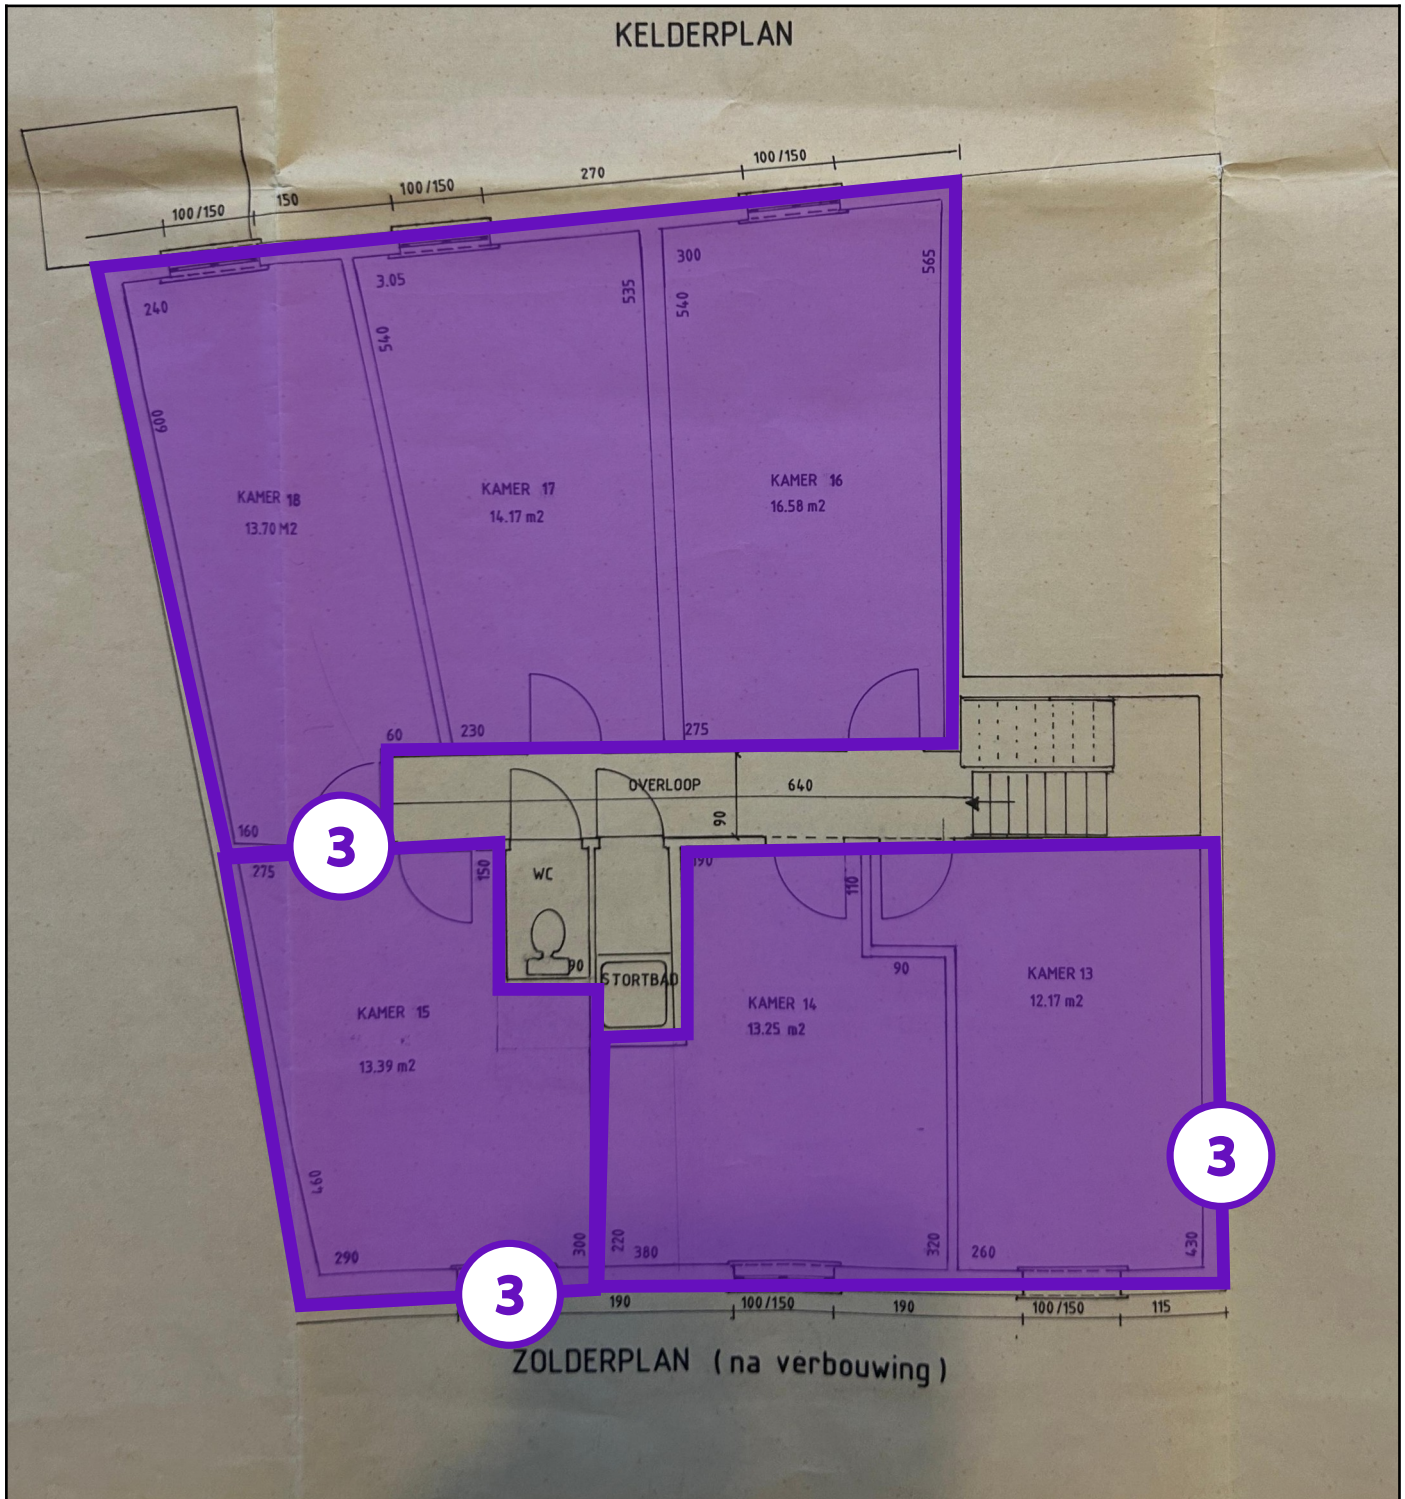
Plan 1.6: niveau +2 (7.8)

Beschrijving	Type	Actie
3. Verlaagde plafonds	Advies	-

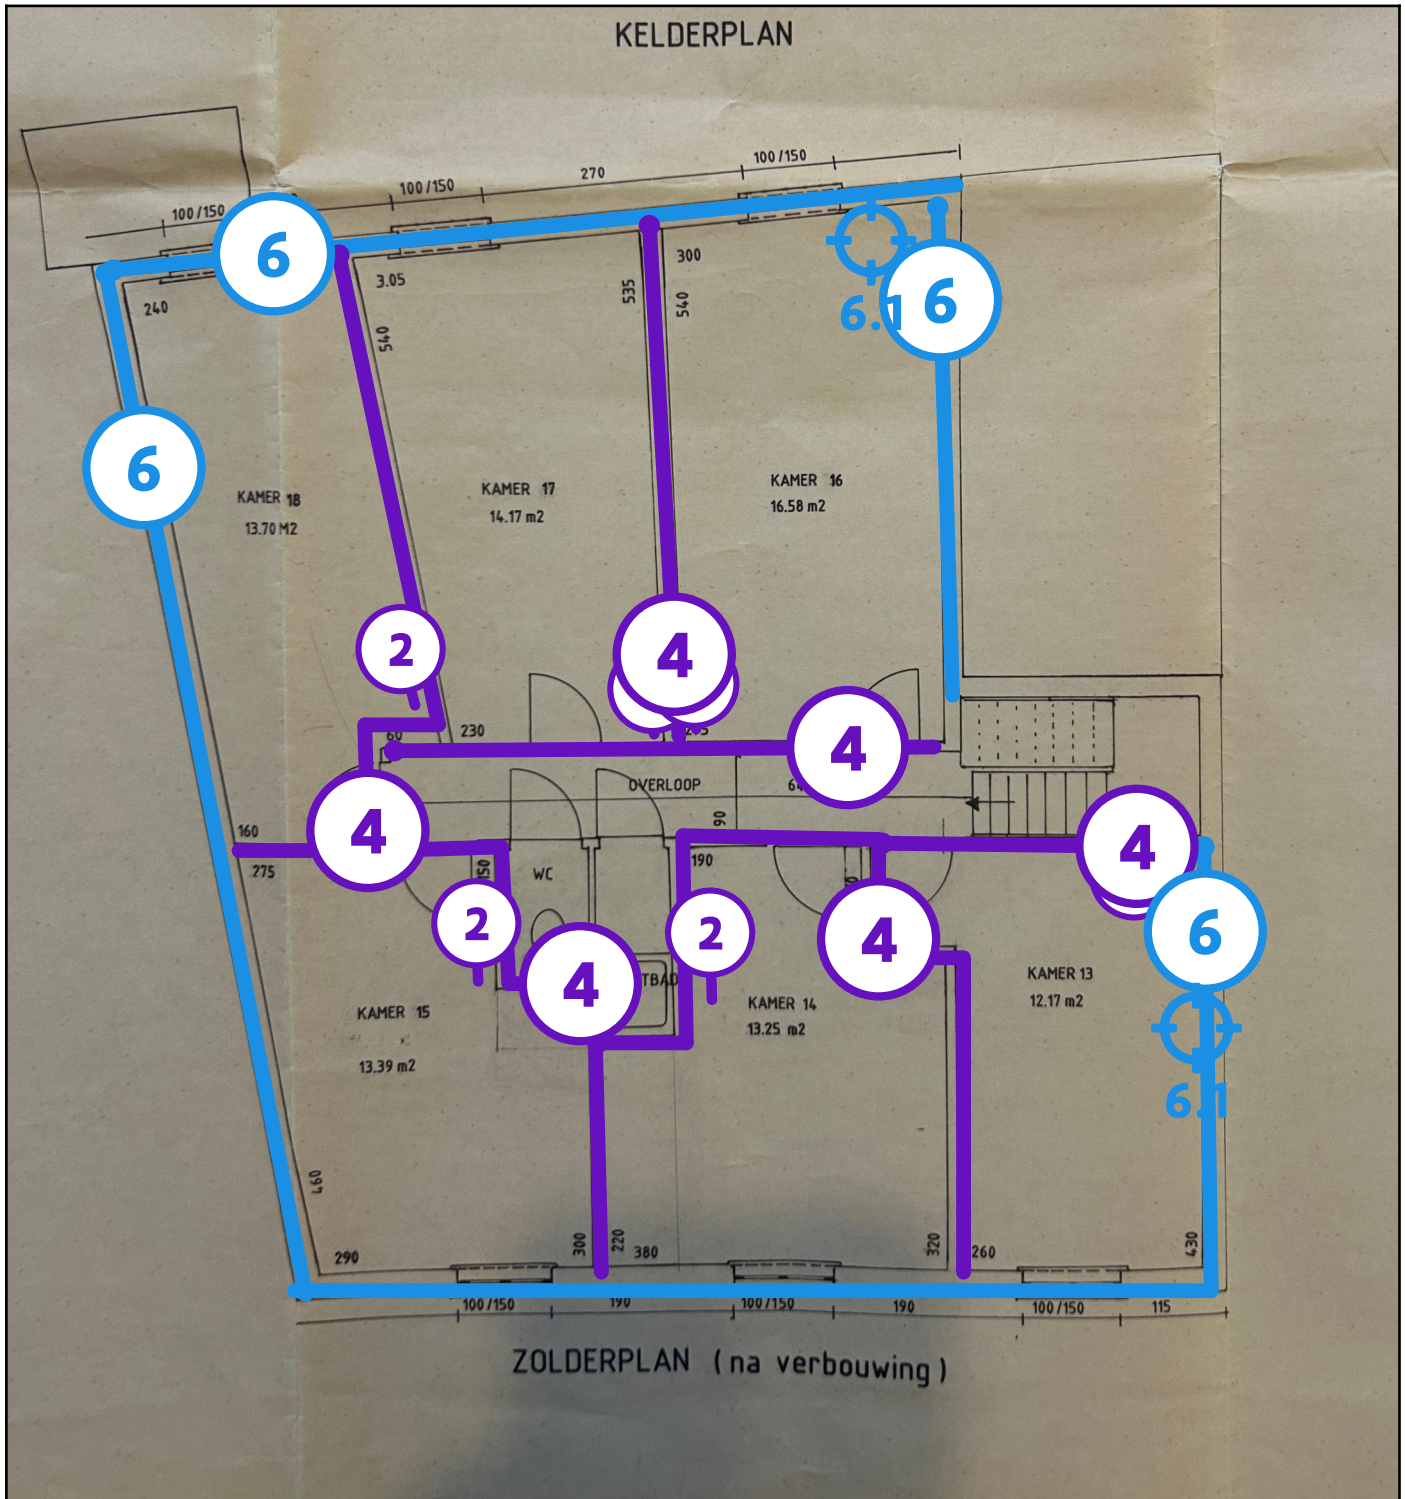
Plan 1.7: niveau +2 (7.8)

Beschrijving	Type	Actie
2. Gelijkde tegels	Advies	-

4. Voorzet wanden	Advies	-
6. Pleisterwerk wand met staalname	Geen asbest	-
6.1 Code: pleisterwerk wand	Mengmonster	-

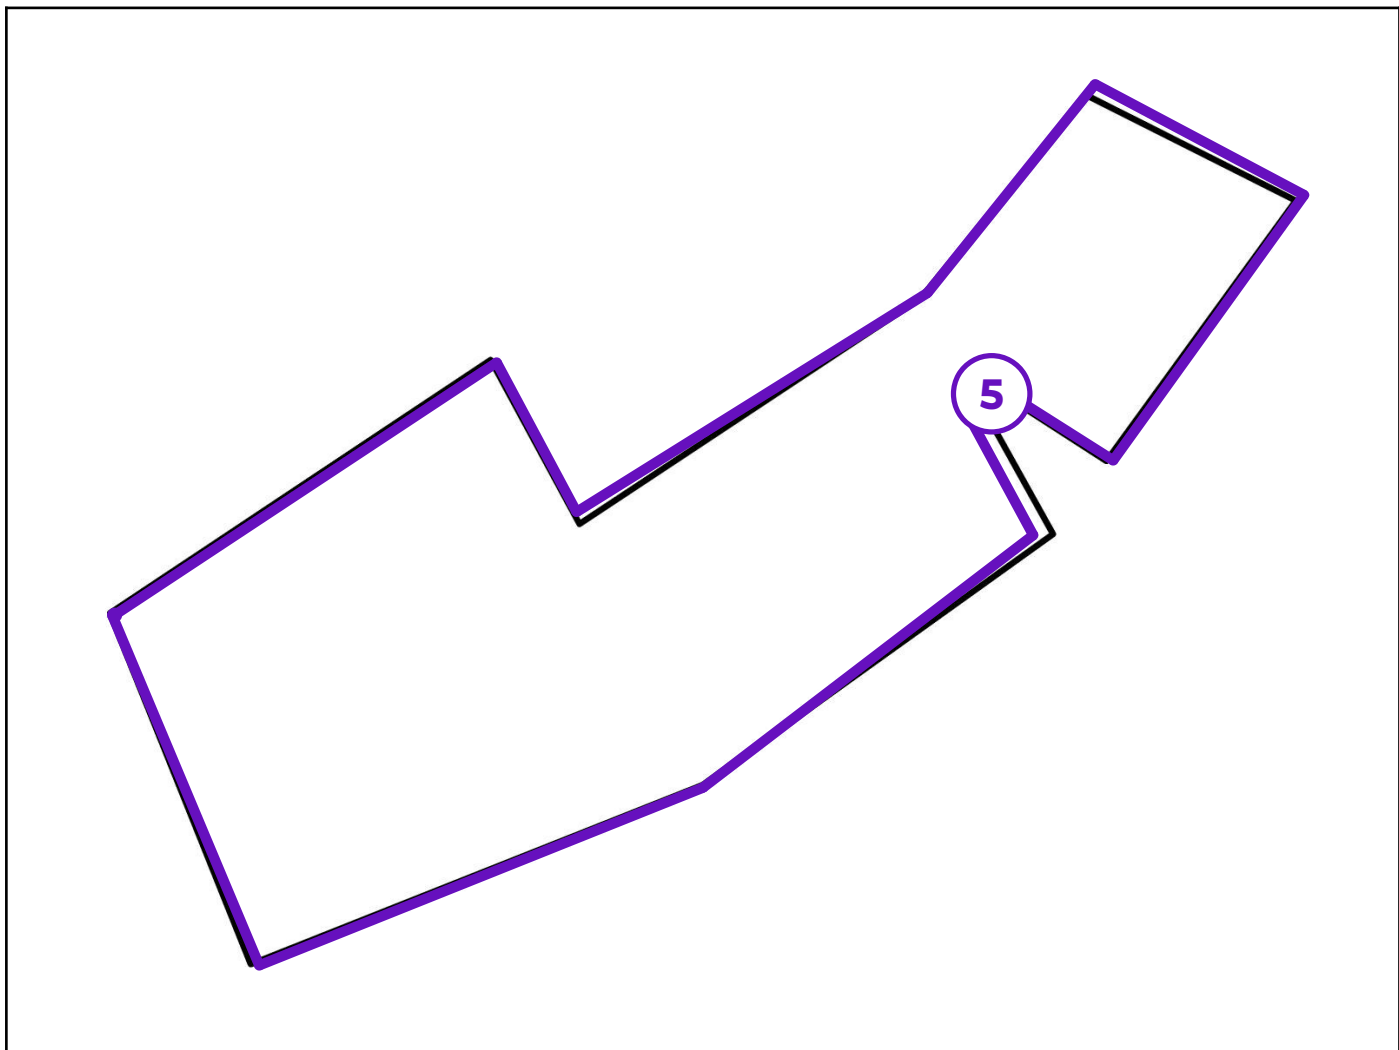
Plan 1.8: Hoofdgebouw plan

Beschrijving	Type	Actie
5. Auditief	Advies	-

Alle muren werden op regelmatige afstand auditief onderzocht, er werden geen afwijkingen vastgesteld.
De deskundige kan geen verdere uitspraak doen zonder volkomen destructief onderzoek.

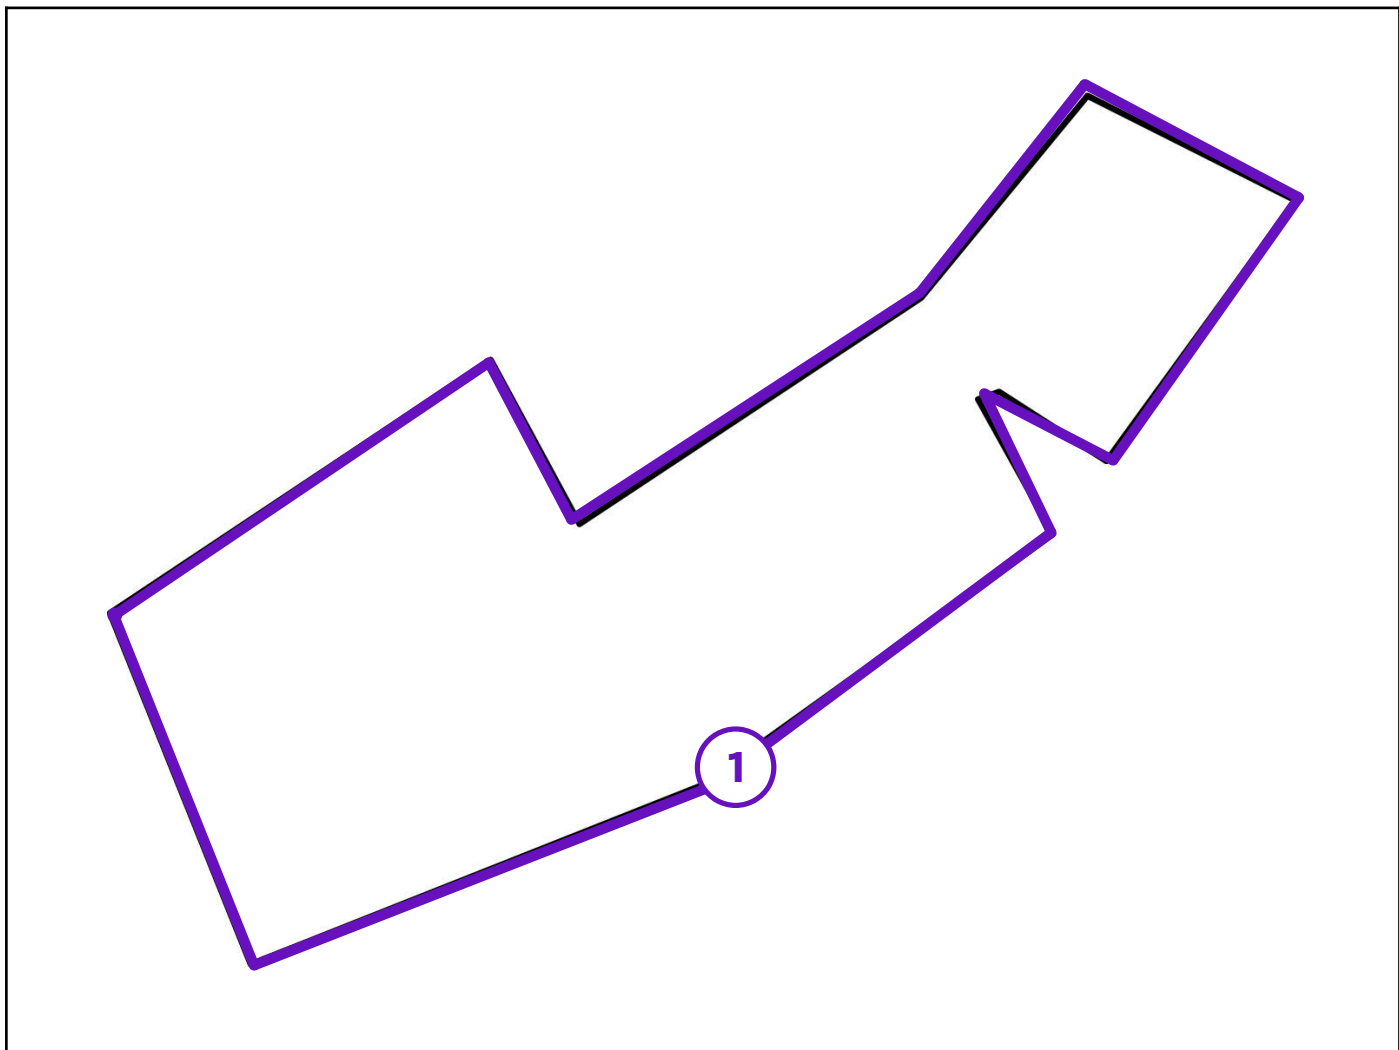
Plan 1.9: Hoofdgebouw plan

Beschrijving	Type	Actie
1. Kit aan de ramen, geen asbest	Advies	-

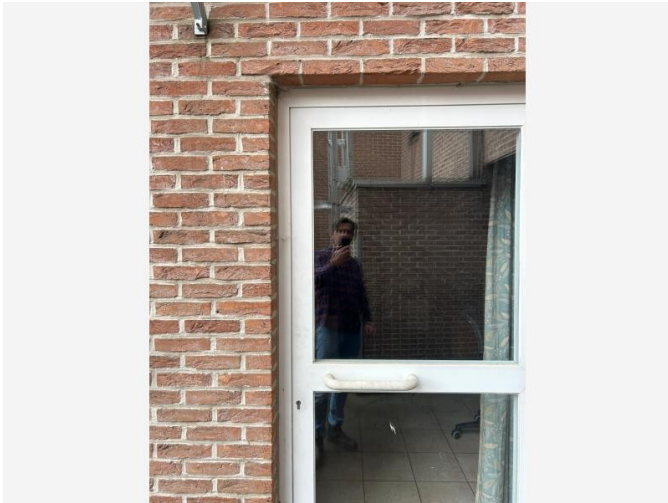
Kit aanwezig tussen glas en profiel en tussen profiel en wand opening.

Kit op basis van silicone.

Geen asbest.

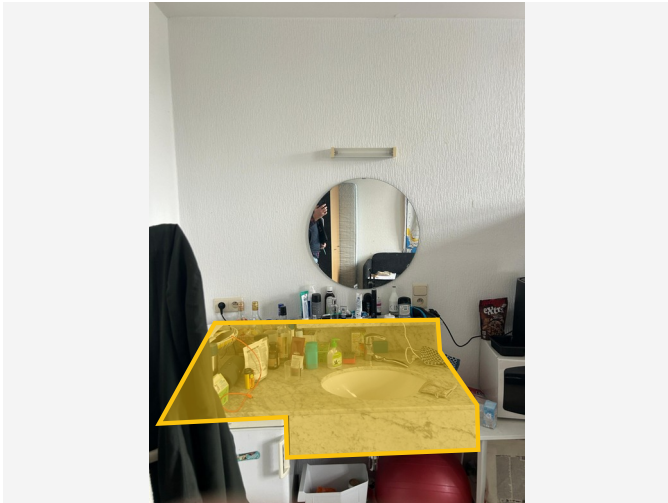
In de keuken, badkamer en wc(s) werden gelijmde tegels aangebracht aan de muren.

De materialen zijn in goede staat en niet verweerd.

De materialen zijn niet bemonsterbaar volgens het inspectieprotocol van het niet destructief onderzoek.

De lijm is niet bereikbaar voor monsternamen omdat de materialen intact zijn (lijm afgedekt).

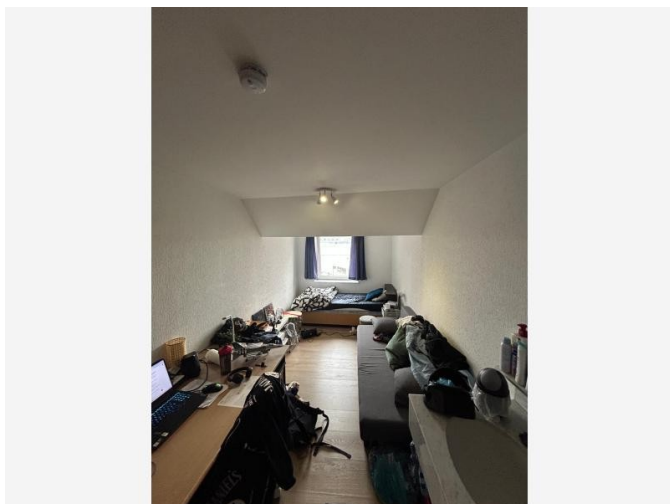
Er werden verlaagde plafonds aangebracht.

De verlaagde plafonds bestaan uit volgende materialen: gipsplaten, hout en kunststof.

De deskundige kan geen uitspraak doen over onderliggende materialen .

Op de dag van de inspectie was het materiaal van de verlaagde plafonds niet definieerbaar. (hout, gipskarton, kunststof...)

De adi is opzoek gegaan naar de smeerlaag van eventuele gipskarton platen. De smeerlagen waren niet waarneembaar.

Daarbij kan een aanvullend destructief onderzoek uitsluitel bieden .

Wees waakzaam bij afbraak.

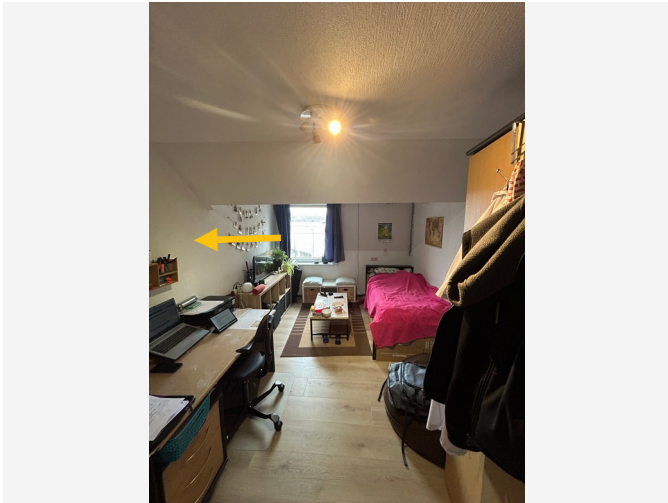
Er werden voorzetwanden (valse muren) aangebracht. Als deskundige kan ik geen uitspraak doen over eventuele asbestverdachte toepassingen die aanwezig zijn of verborgen zitten achter de voorzetwanden. Bij renovaties, sloop of verbouwingen is het aan te raden een destructieve asbestinventaris op te stellen voor deze ruimtes.

Op de dag van de inspectie was het materiaal van de voorzetwanden niet definieerbaar. (hout, gipskarton, kunststof...)

De adi is opzoek gegaan naar de smeerlaag van eventuele gipskarton platen. De smeerlagen waren niet waarneembaar.

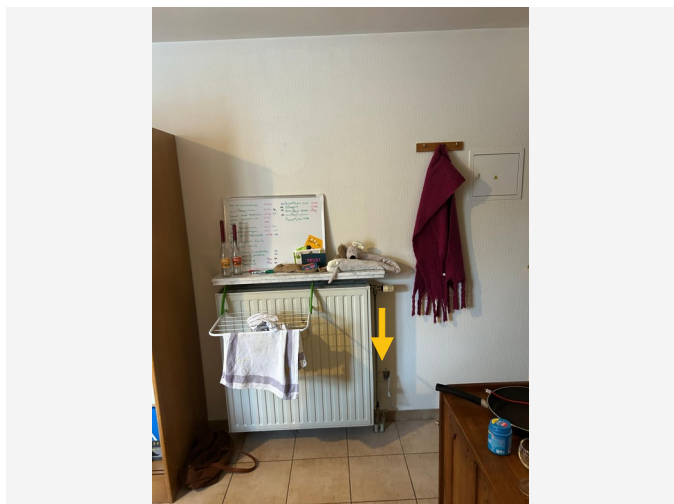
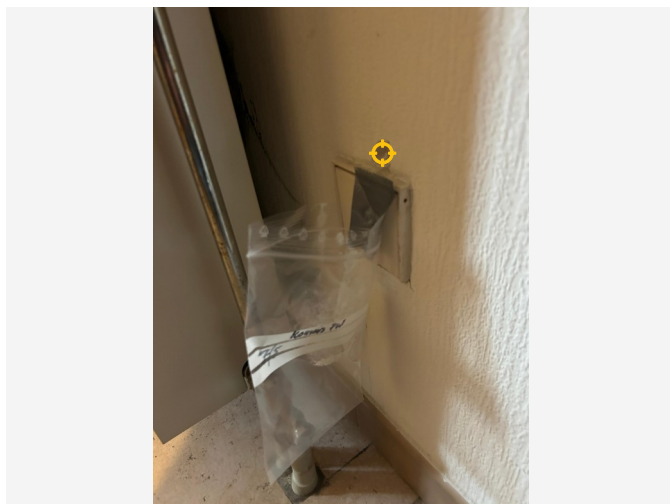
Geen asbest

#	Type	Referentie	Resultaat
6.1	Mengmonster	pleisterwerk wand	Geen asbest

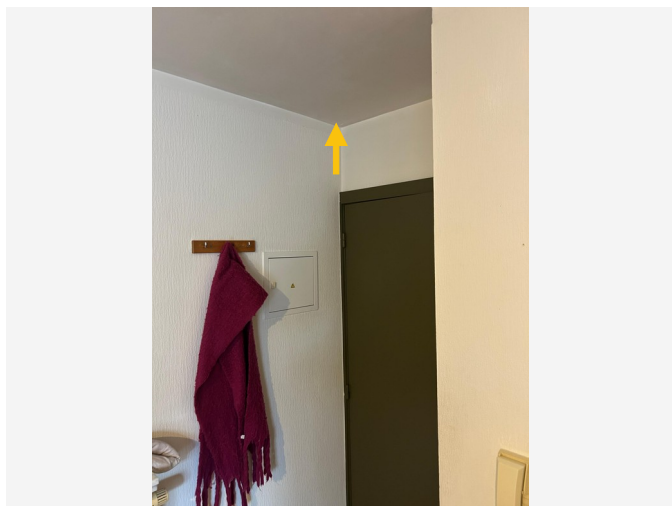
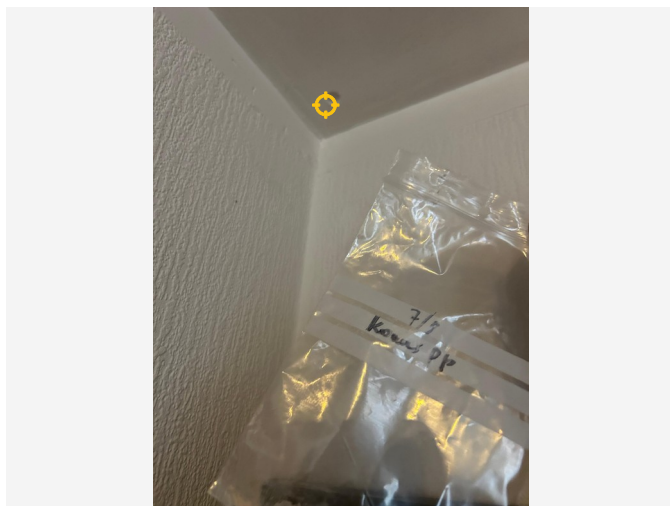
Geen asbest

#	Type	Referentie	Resultaat
7.1	Mengmonster	pleisterwerk plafond	Geen asbest
