Asbestinventarisatetest

Sint-Pietersplein 4/0101, 9000 Gent

Attestnummer : 20250625-000143.000

Uitgegeven op : 25.06.2025

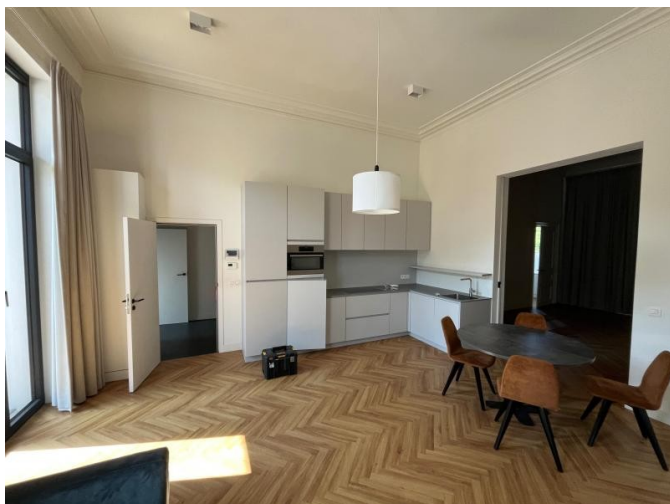
Situeringfoto

Conclusie

Tijdelijke beperking

Reden: Het te onderzoeken materiaal situeert zich hoger dan 3,50 m te rekenen vanaf een veilige ondergrond

Uitleg van de asbestdeskundige: Aangezien het plafond zich bevindt op een hoogte hoger dan 3,5 m (vanaf een veilige ondergrond) kon deze niet worden gecontroleerd tijdens de inspectie. Dit betreft een beperking van middellange termijn. Wanneer het plafond toegankelijk wordt gemaakt dit deze nader te worden geïnspecteerd op asbesthoudend.

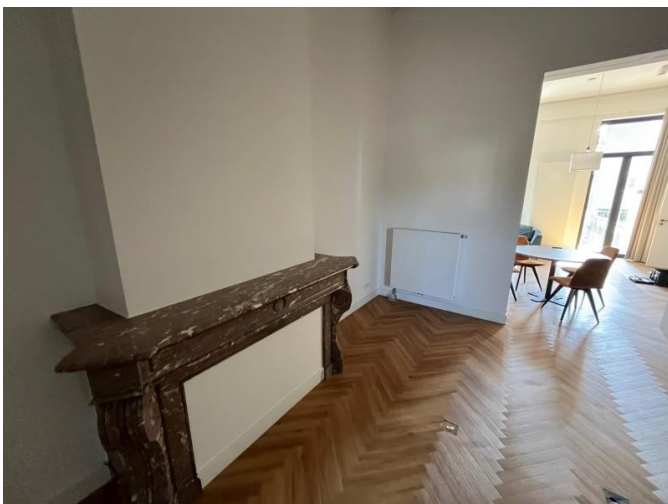
Situeringfoto

Conclusie

Tijdelijke beperking

Reden: Het te onderzoeken materiaal situeert zich hoger dan 3,50 m te rekenen vanaf een veilige ondergrond

Uitleg van de asbestdeskundige: De rookgaskanalen zijn niet inspecteerbaar van binnen en de hoogte is hoger dan 3,50m en niet visueel vaststelbaar. Dit betreft een beperking op middellange termijn.

(Asbest)materiaal	Rookgaskanaal
Karakterisatie	Asbest (verdacht)
Primaire drager	HVAC infrastructuur en uitrusting

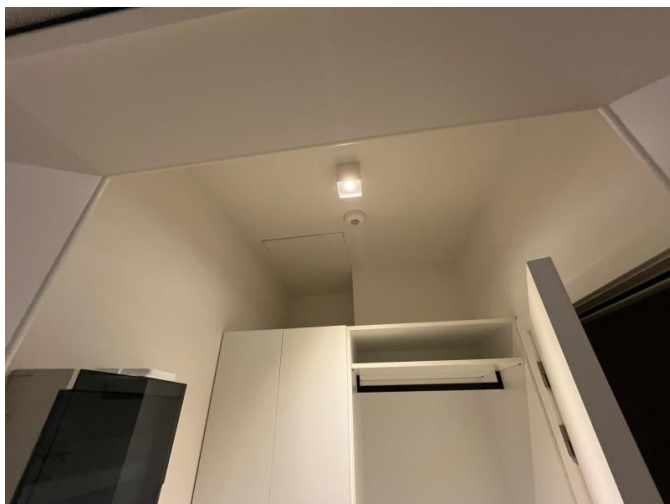
Vrije foto

Het plafond bestaat uit niet-asbestverdachte gipskartonplaten. Zonder destructie is het niet mogelijk om na te gaan of er asbestverdachte materialen aanwezig zijn achter de gipskartonplaten.

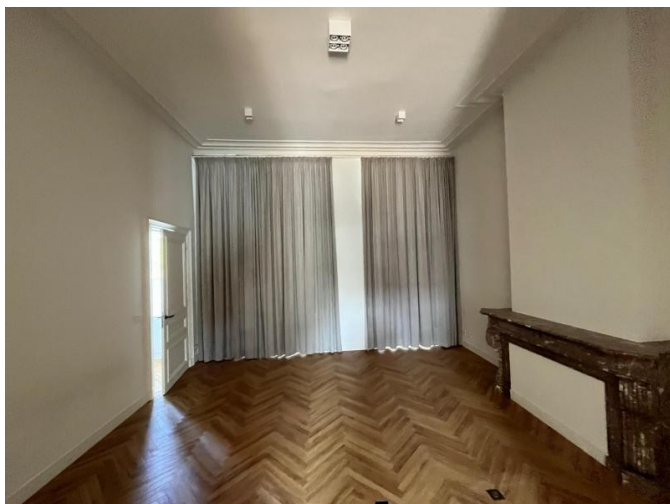
Vrije foto

De aanwezige vloerbekleding is niet asbestverdacht. De onderliggende laag was echter niet inspecteerbaar zonder destructie tijdens de inspectie. Mogelijk is de onderliggende laag asbestverdacht.

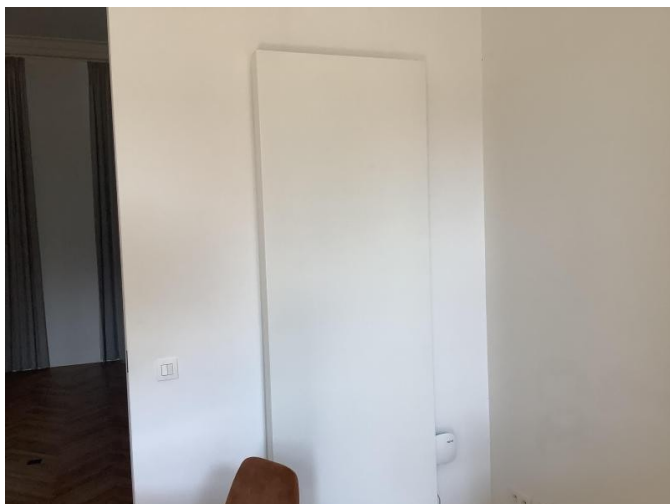
Vrije foto

De voorzetwand bestaat uit niet-asbestverdachte gipskartonplaten. Zonder destructie is het niet mogelijk om na te gaan of er asbestverdachte materialen aanwezig zijn achter de gipskartonplaten.

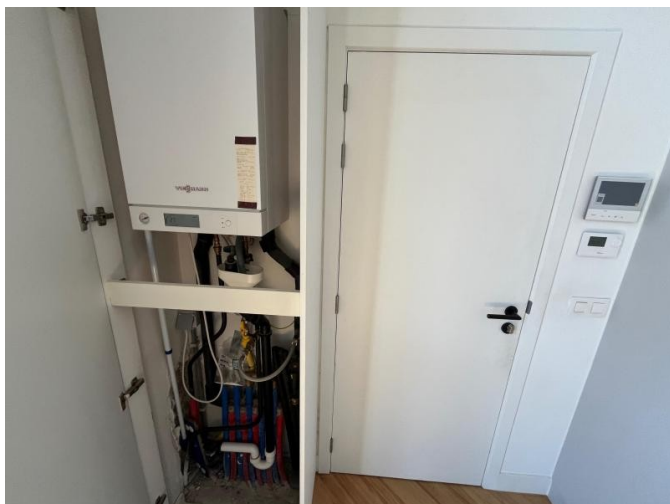
Vrije foto

Deze ketel heeft een bouwjaar na 2000. Deze bevat intern geen asbesthoudende materialen.

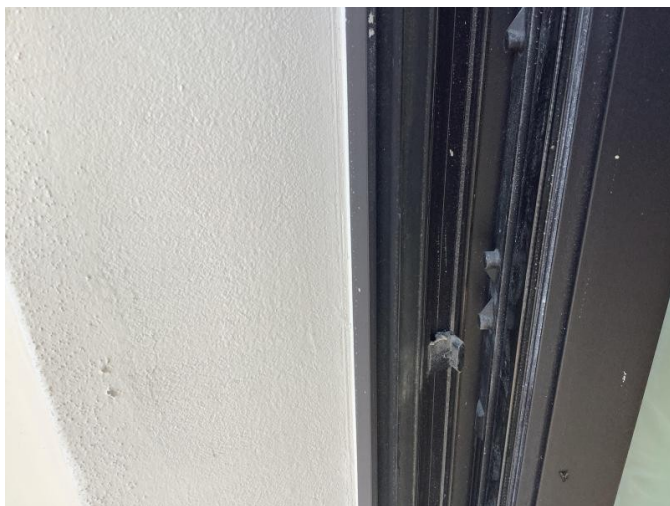
Vrije foto

De afkitting van de ramen bestaat uit siliconen. Dit is niet asbestverdacht. Hieronder bevindt zich op diverse plaatsen nog de oude mastiek.

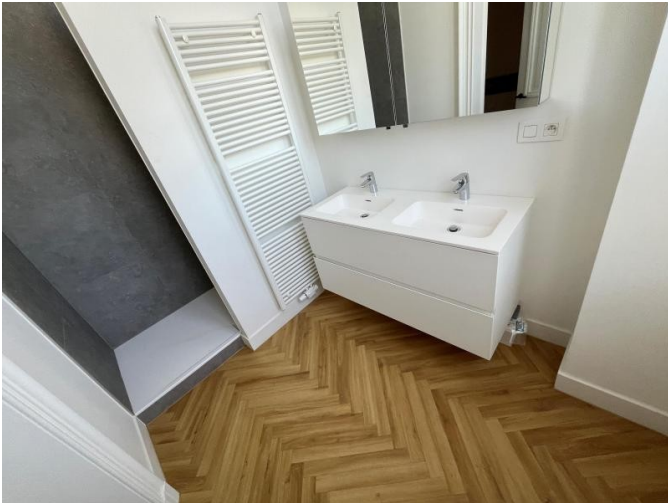
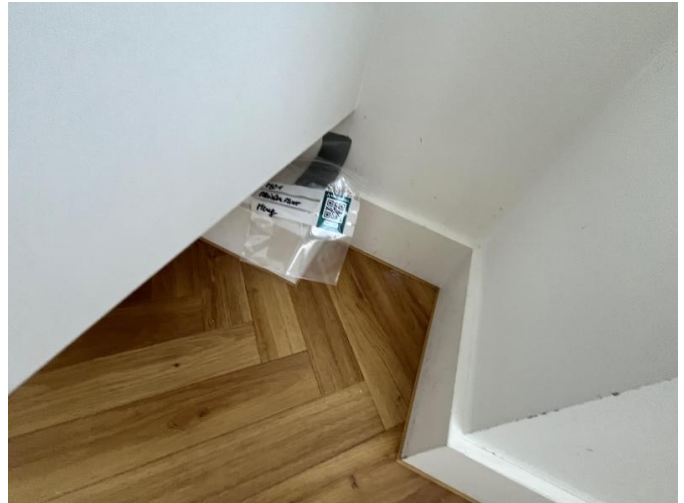
Fiche 8: Pleisterwerk wanden

Geen asbest

#	Type	Referentie	Resultaat
8.1	Mengmonster	M01	Geen asbest
