# Asbestinventarisatetest

Belgradostraat 50, 9000 Gent  
Gemeenschappelijke delen

Attestnummer : 20260814-000089.000

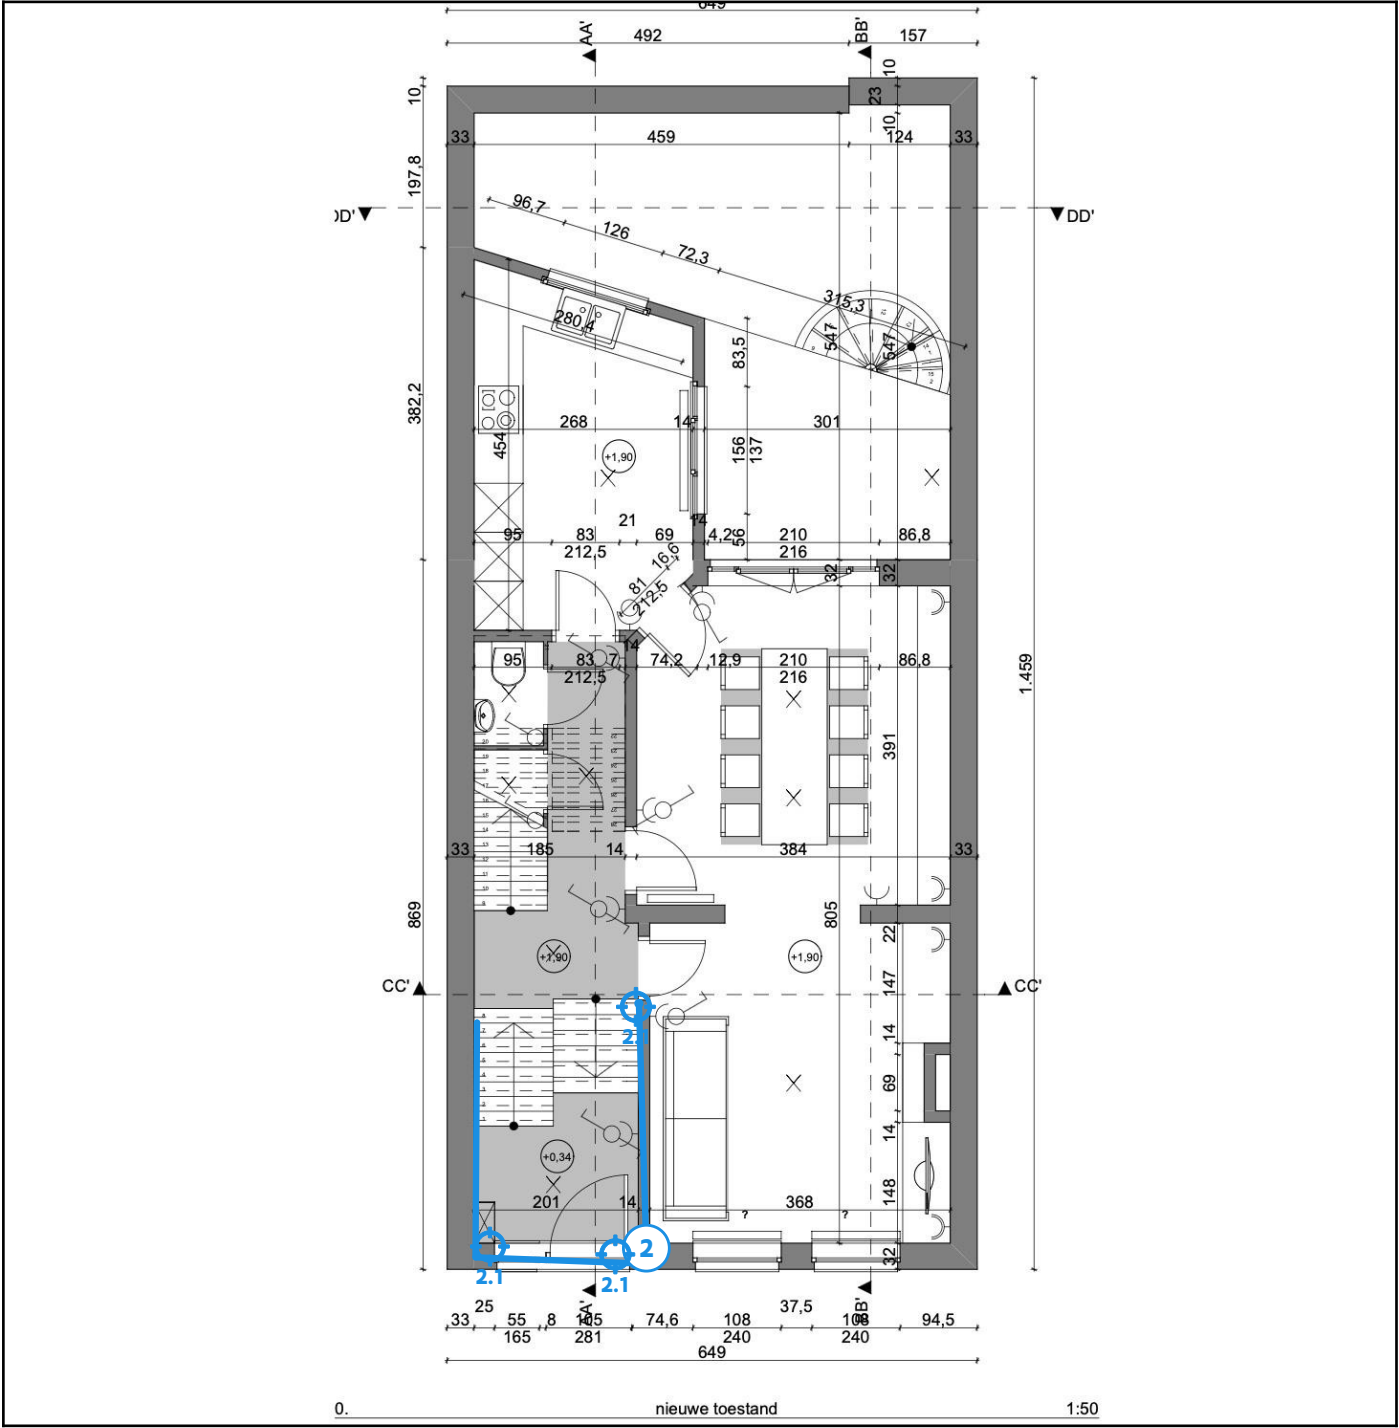
# Plan 1.1: Plan woning Rez de chaussée

| Beschrijving | Type | Actie |
|---|---|---|
| 2. Wanden: pleisterwerk | Geen asbest | - |
| 2.1 Code: 101 | Mengmonster | - |

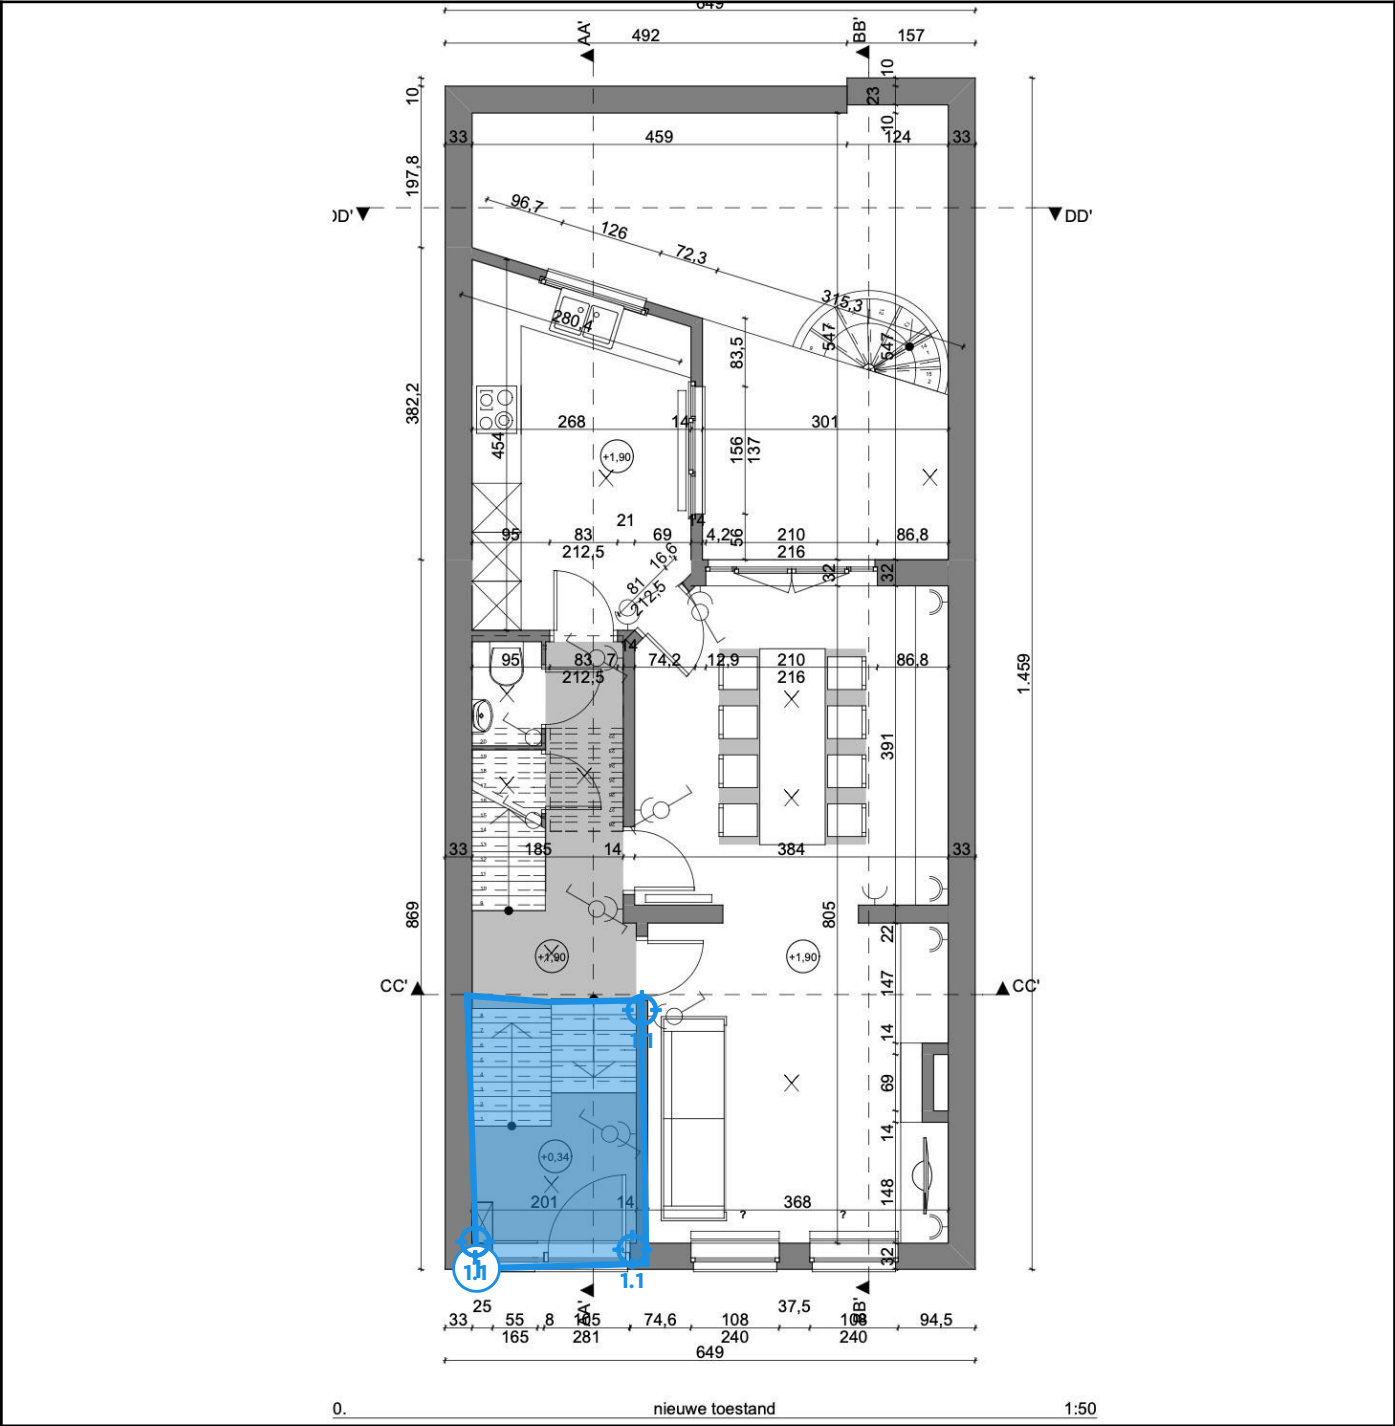
# Plan 1.2: Plan woning Rez de chaussée

| Beschrijving | Type | Actie |
|---|---|---|
| 1. Plafonds: pleisterwerk | Geen asbest | - |
| 1.1 Code: 201 | Mengmonster | - |

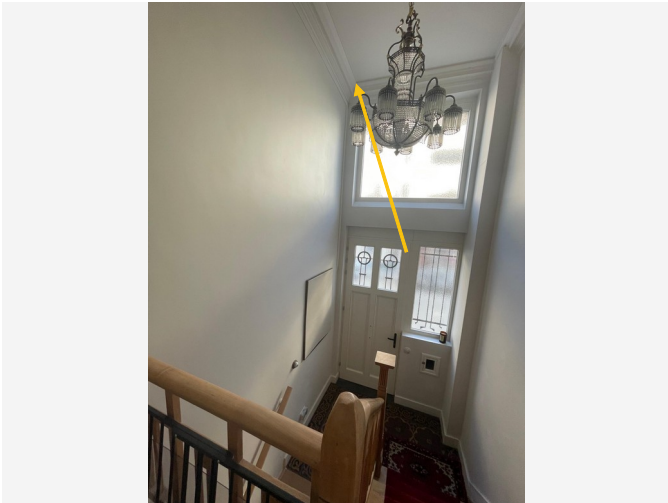
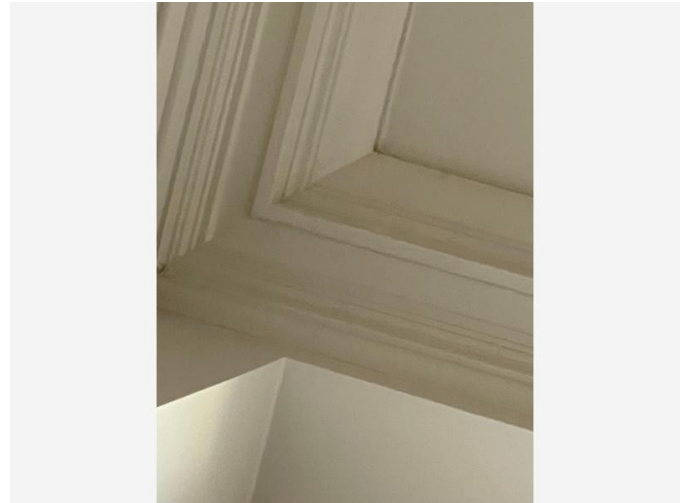
## Fiche 1: Plafonds: pleisterwerk

Geen asbest

| # | Type | Referentie | Resultaat |
|---|---|---|---|
| 1.1 | Mengmonster | 201 | Geen asbest |

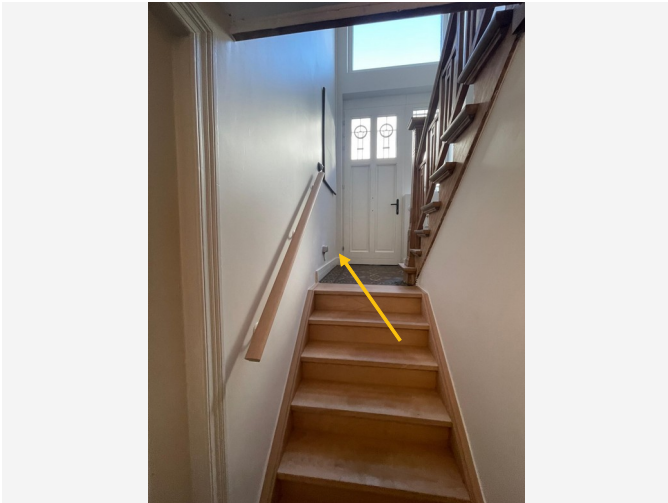
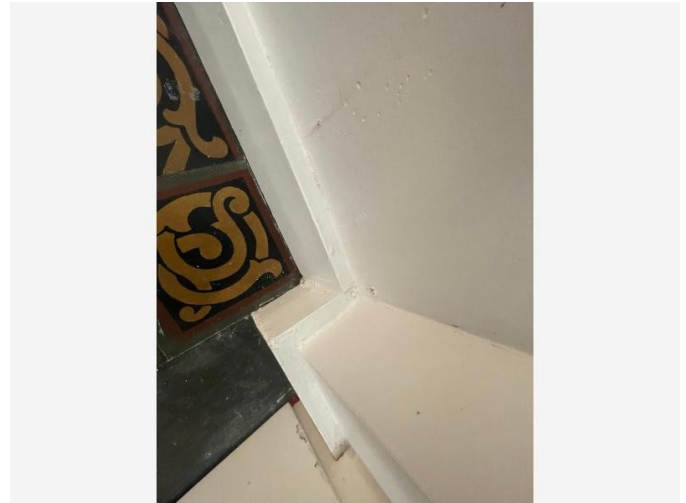
## Fiche 2: Wanden: pleisterwerk

Geen asbest

| # | Type | Referentie | Resultaat |
|---|---|---|---|
| 2.1 | Mengmonster | 101 | Geen asbest |

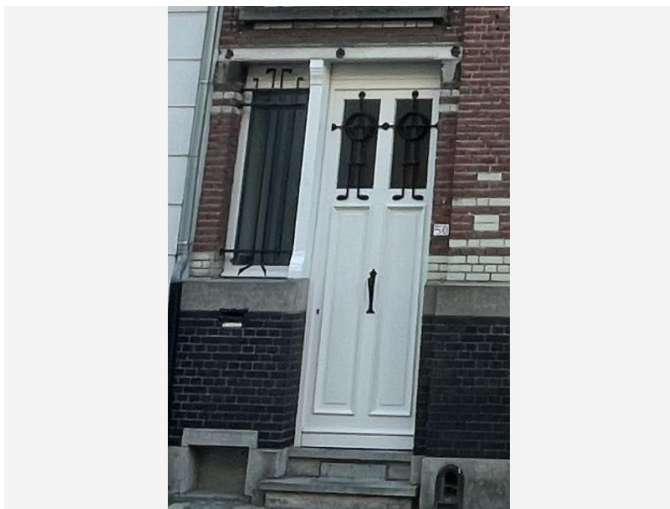
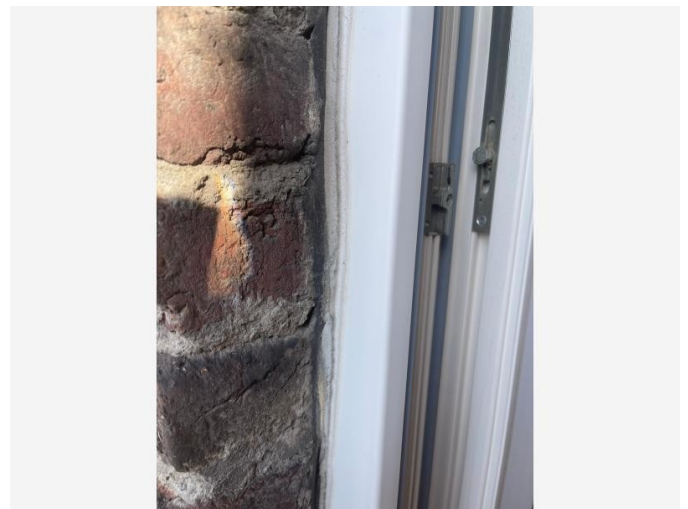
### Fiche 3: Afkitting schrijnwerk

| Beschrijving | Notitie | Terug te vinden op plannen |
|---|---|---|
| Fiche 3: Afkitting schrijnwerk | Er werd geen asbestverdacht afkittingsmateriaal vastgesteld, noch tussen kozijn en glas, noch tussen kozijn en muur. | - |
