Asbestinventarisatetest

Karperstraat 93, 9000 Gent

Attestnummer : 20260618-000306.000

Uitgegeven op : 18.06.2026

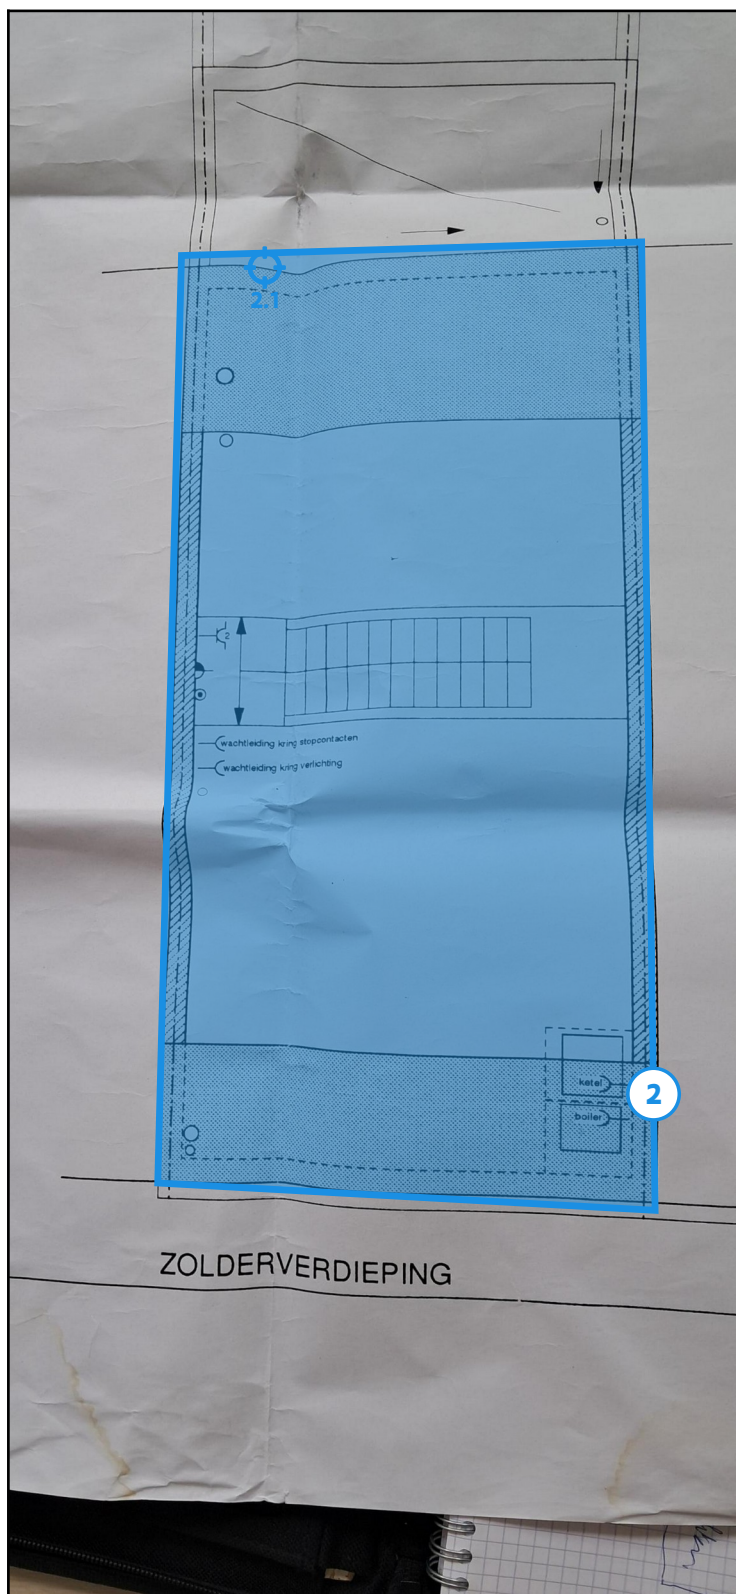
Plan 1.4: 2 2e verdiep

2. onderdak in menuiserie	Geen asbest	-
2.1 Code: 02	Puntmonster	-

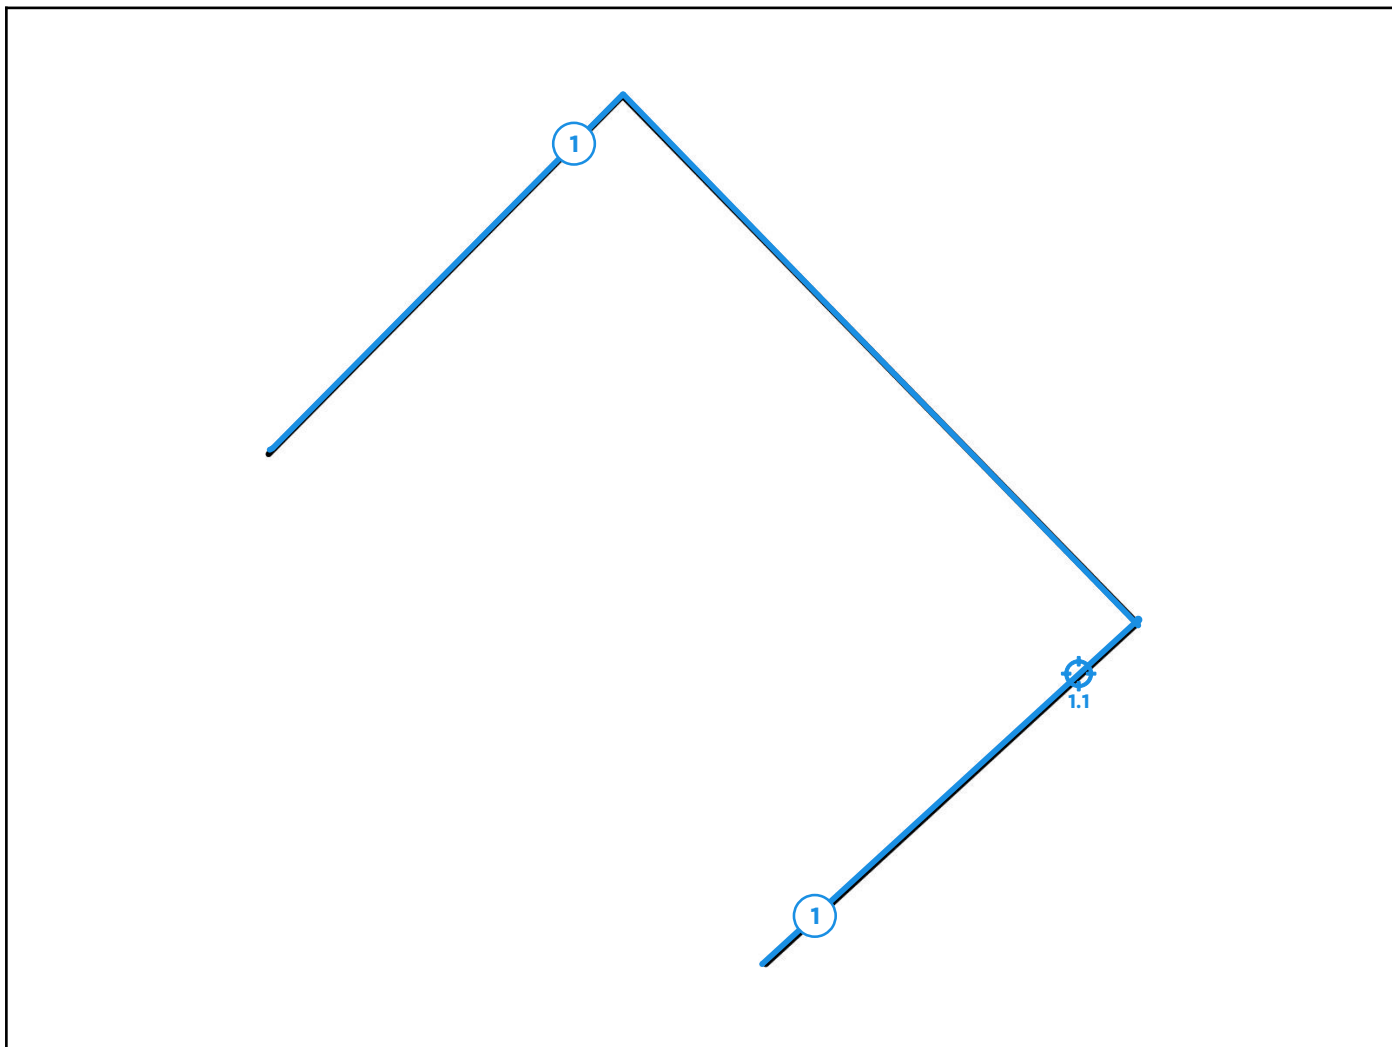
Plan 2.1: Constructie plan

Beschrijving	Type	Actie
1. cementering buitenmuren	Geen asbest	-
1.1 Code: 01	Puntmonster	-

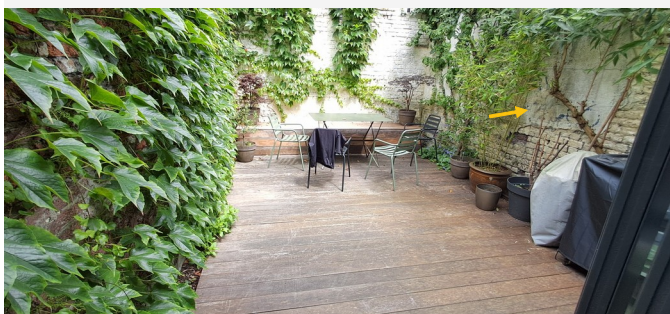
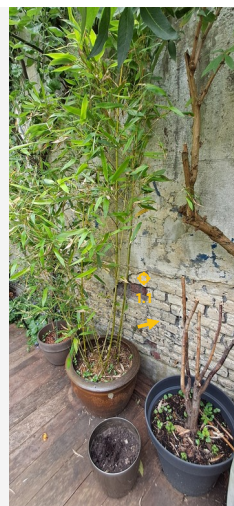
Fiche 1: cementering buitenmuren

Geen asbest

Conclusie

#	Type	Referentie	Resultaat
1.1	Puntmonster	01	Geen asbest

Beschrijving	cementering buitenmuren
Omgeving	Buiten
Primaire drager	Wand buitenschil
Bindmiddel van materiaal	Cement
Gebondenheid op basis van bindmiddel	Hecht
Hoeveelheid (oppervlakte - dikte - aantal)	• 15,00 m ² - 1,00 cm - 1 stuk
Totaal volume	0,15 m ³
Identificatiemethode	Een monstername door de asbestdeskundige met laboanalyse door een asbestlabo.
Destructieve handeling voor identificatie	Nee

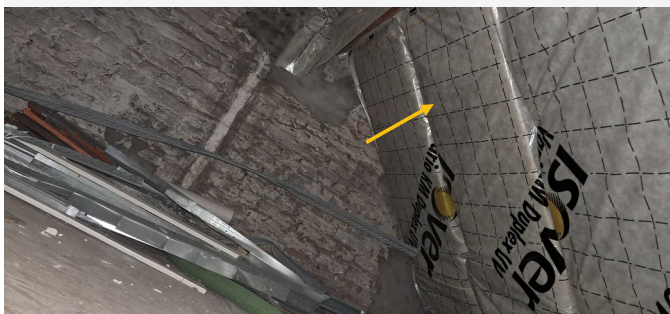
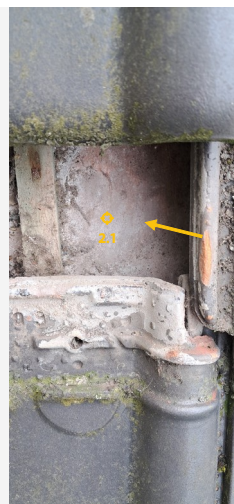
Fiche 2: onderdak in menuiserie

Geen asbest

Conclusie

#	Type	Referentie	Resultaat
2.1	Puntmonster	02	Geen asbest

Beschrijving	onderdak in menuiserie
Omgeving	Binnen
Primaire drager	Schuin dak
Bindmiddel van materiaal	Cement
Gebondenheid op basis van bindmiddel	Hecht
Hoeveelheid (oppervlakte - dikte - aantal)	• 85,00 m ² - 1,00 cm - 1 stuk
Totaal volume	0,85 m ³
Identificatiemethode	Een monstername door de asbestdeskundige met laboanalyse door een asbestlabo.
Destructieve handeling voor identificatie	Nee

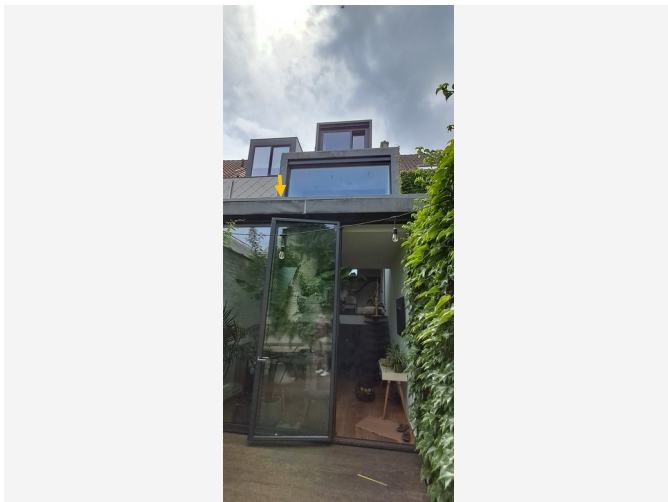
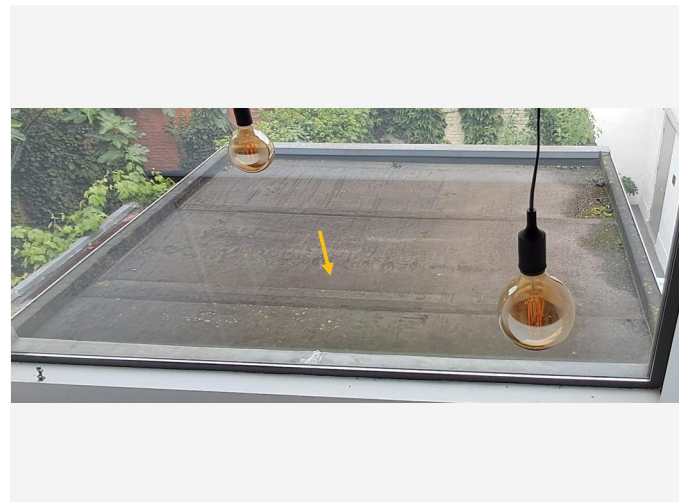
Beschrijving	Notitie	Terug te vinden op plannen
Fiche 3: dakbedekking epdm	De platte daken zijn vernieuwd en zijn uitgeoverd in epdm wat een niet-asbestverdacht materiaal is. Mogelijk zit er onder deze dakbedekking wel nog een oude laag die wel asbesthoudend kan zijn, maar dat kan enkel door destructief onderzoek onderzocht worden.	-
Fiche 4: crepi buitengevel	Crepi aan de buitengevels werd vernieuwd en bevat dus geen asbest.	-

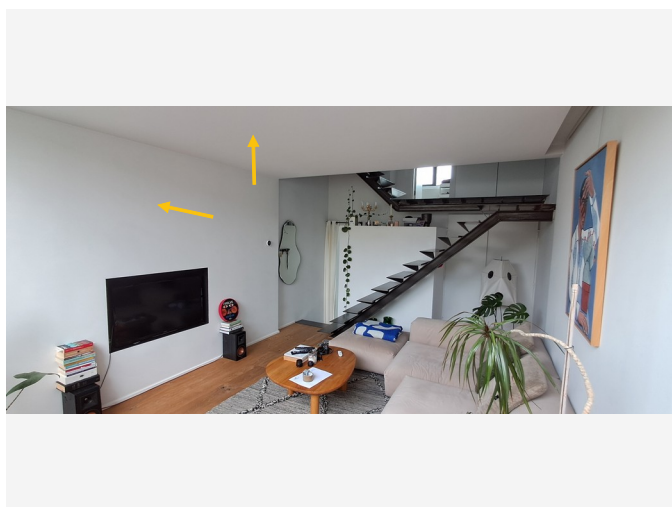
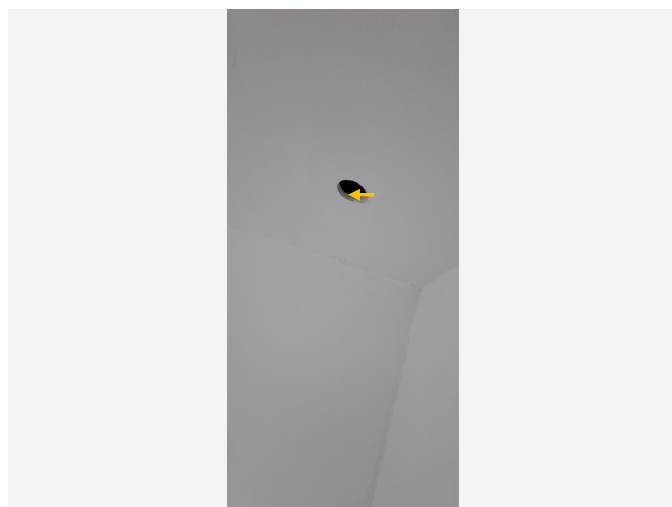
Beschrijving	Notitie	Terug te vinden op plannen
Fiche 5: Plafonds en muren uit niet asbestverdacht materiaal	De plafonds en de muren zijn gemaakt van niet-asbestverdachte materialen (hout, gyproc, ...), deze toepassingen zijn niet asbestverdacht. We hebben echter niet kunnen vaststellen of er mogelijk asbestverdachte of asbesthoudende materialen achter deze toepassingen aanwezig zijn. Bij renovatie of sloop is het aangeraden om een destructief onderzoek te laten uitvoeren van deze toepassingen.	-
