# Asbestinventarisatetest

Dendermondsesteenweg 82, 9000 Gent

Attestnummer : **20260701-000353.000**

Uitgegeven op : **01.07.2026**

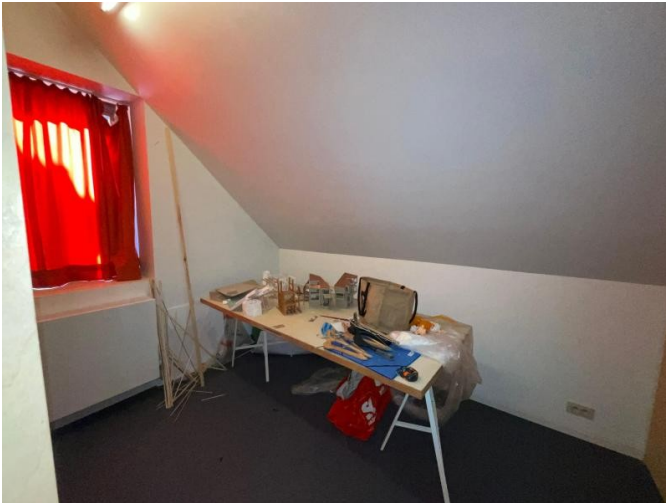
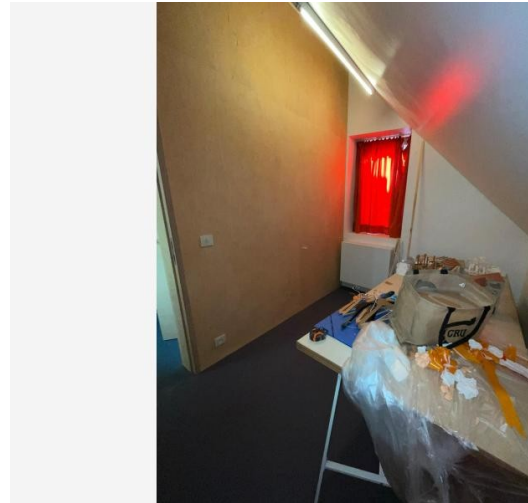
| Fiche 1: Wanden: Gipskarton beplating..... | 22 |

Verschillende wanden bestaan uit gipskartonbeplating. Binnen het kader van een niet-destructief onderzoek konden de achterliggende lagen niet worden geanalyseerd. Enkel door deze beplatingen te verwijderen of door een destructief onderzoek kunnen de achterliggende lagen geanalyseerd worden. De smeerlagen tussen de gipskartonplaten kon niet worden vastgesteld, en dienen bij sanering bemonsterd te worden ingeval er twijfel is dat ze aangebracht zijn voor 2001. Bij vernieuwing van deze binnenschil wordt aanbevolen om nieuw monsternamen te laten nemen.

| Basis voor advies | De asbestdeskundige beoordeelt het materiaal als niet-asbestverdacht. |

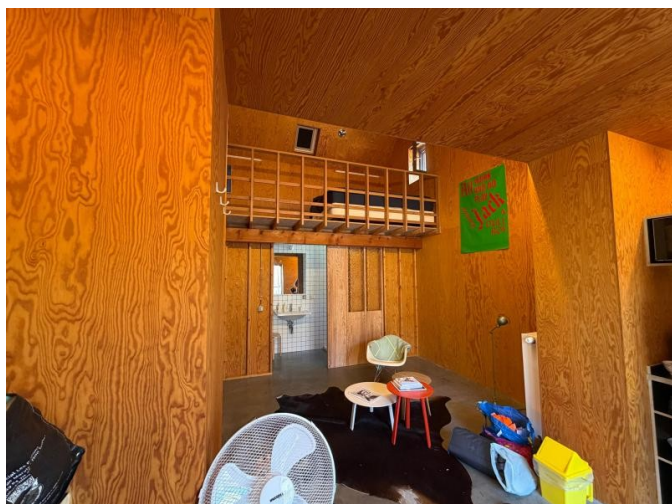
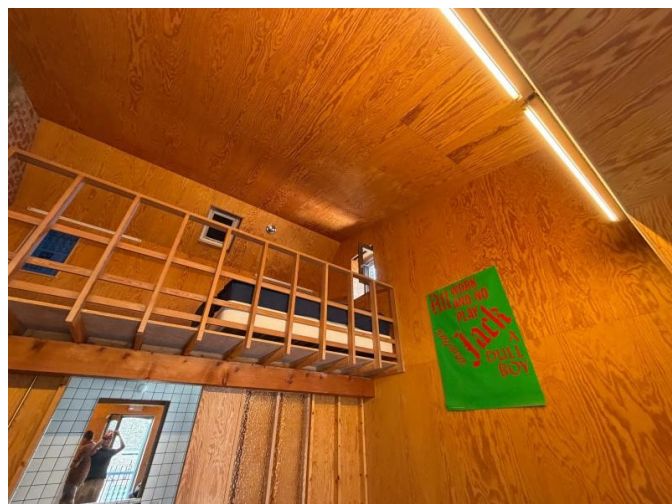
| Fiche 2: Plafonds: Beplatingen / lambrisering Guesthouse..... | 23 |

Verschillende plafonds bestaan uit beplating en/of lambriseringen welke niet-asbest-verdacht zijn. Binnen het kader van een niet-destructief onderzoek konden de achterliggende lagen niet worden geanalyseerd. Enkel door deze te verwijderen of door een destructief onderzoek kunnen de achterliggende lagen geanalyseerd worden. Bij vernieuwing van deze binnenschil wordt aanbevolen om nieuw monstername te laten nemen.

| Basis voor advies | De asbestdeskundige beoordeelt het materiaal als niet-asbestverdacht. |

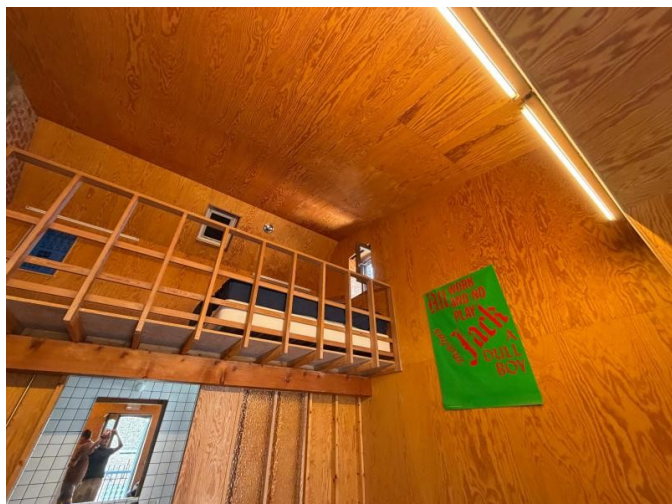
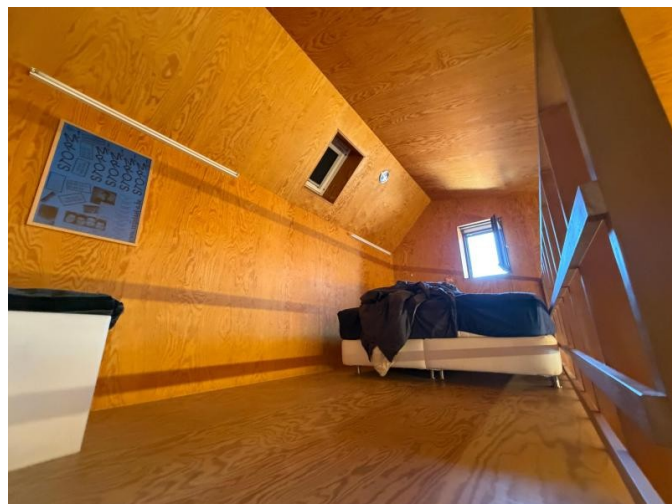
| Fiche 3: Wanden: Lambrisering / beplating Guesthouse..... | 24 |

Verschillende wanden bestaan uit beplating en/of lambriseringen welke niet-asbestverdacht zijn. Binnen het kader van een niet-destructief onderzoek konden de achterliggende lagen niet worden geanalyseerd. Enkel door deze te verwijderen of door een destructief onderzoek kunnen de achterliggende lagen geanalyseerd worden. Bij vernieuwing van deze binnenschil wordt aanbevolen om nieuw monstername te laten nemen.

| Basis voor advies | De asbestdeskundige beoordeelt het materiaal als niet-asbestverdacht. |

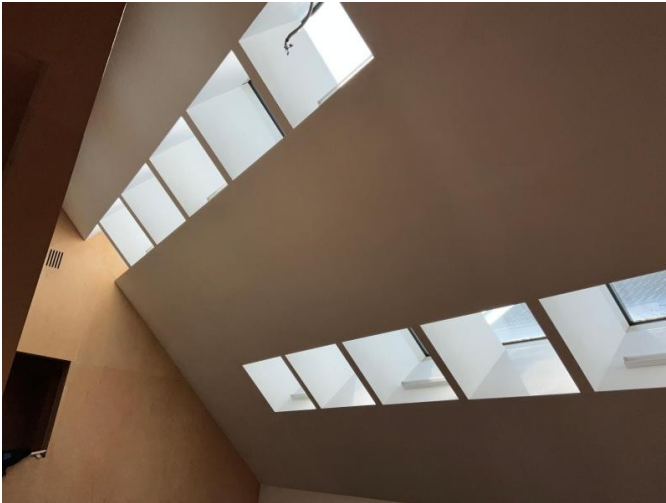
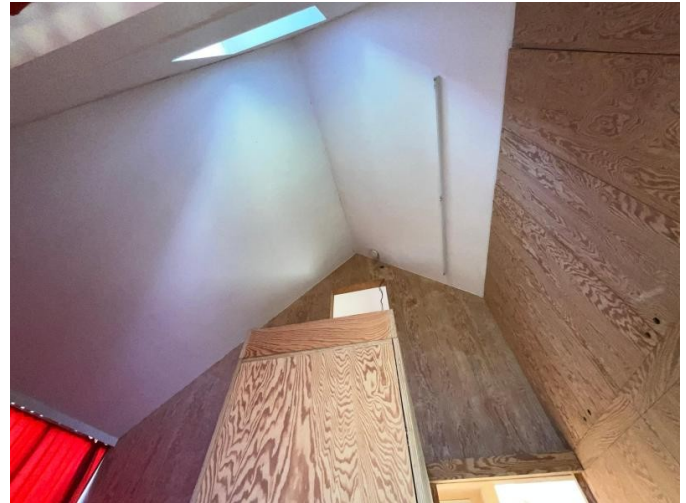
| Fiche 4: Plafonds: gipskarton beplating..... | 25 |

Verskillende plafonds bestaan uit gipskartonbeplating. Binnen het kader van een niet-destructief onderzoek konden de achterliggende lagen niet worden geanalyseerd. Enkel door deze te verwijderen of door een destructief onderzoek kunnen de achterliggende lagen geanalyseerd worden. De smeerlagen tussen de gipskartonplaten konden niet worden vastgesteld, en dienen bij sanering bemonsterd te worden ingeval er twijfel is dat ze aangebracht zijn voor 2001. Bij vernieuwing van deze binnenschil wordt aanbevolen om nieuw monsternamen te laten nemen.

| Basis voor advies | De asbestdeskundige beoordeelt het materiaal als niet-asbestverdacht. |

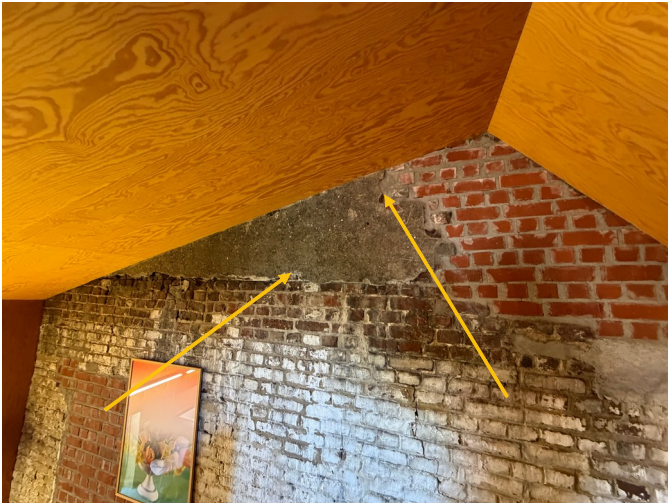
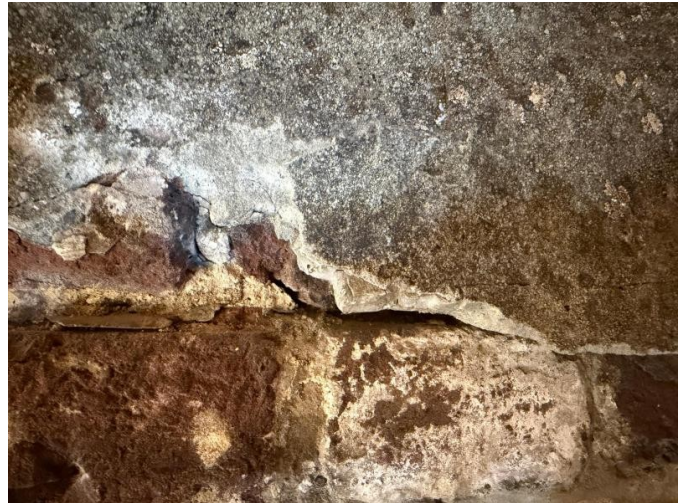
| Fiche 5: Buitenschil: crepi / cementering..... | 27 |

Geen asbest

| # | Type | Referentie | Resultaat |
|---|---|---|---|
| 5.1 | Mengmonster | 703 | Geen asbest |

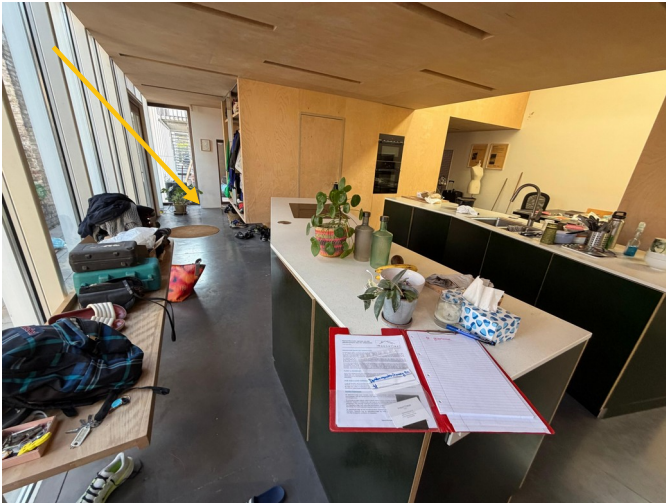
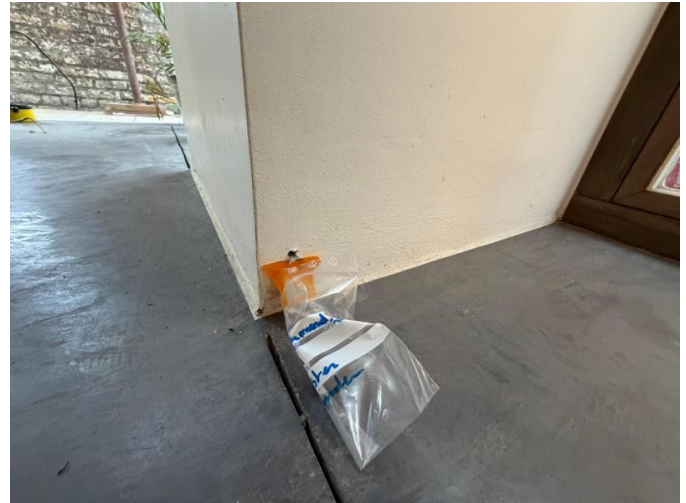
## Fiche 6: Wanden: pleisterwerk

Geen asbest

| # | Type | Referentie | Resultaat |
|---|---|---|---|
| 6.1 | Mengmonster | 101 | Geen asbest |

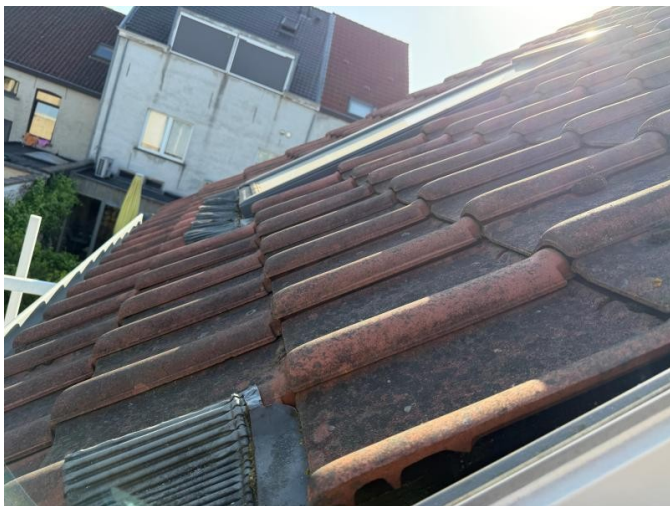
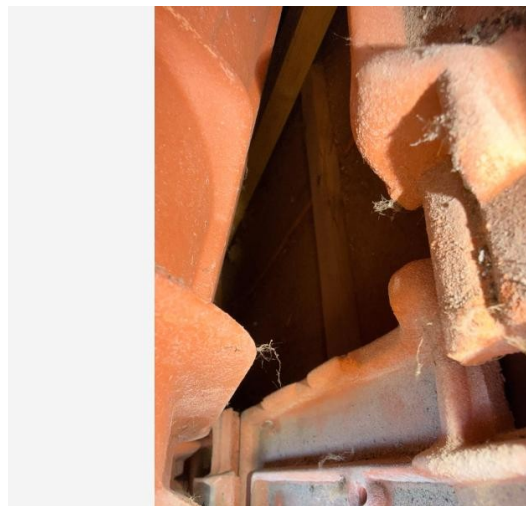
## Fiche 7: Onderdak.

| Beschrijving | Notitie | Terug te vinden op plannen |
|---|---|---|
| Fiche 7: Onderdak. | - | Plan 1.14: Doorsnede woning |

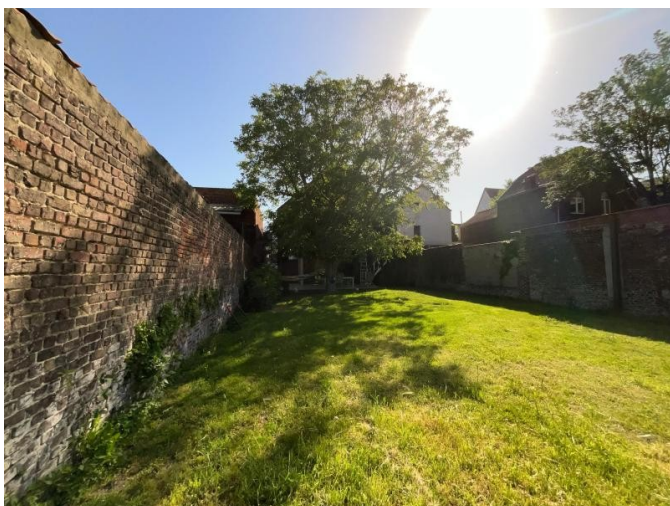
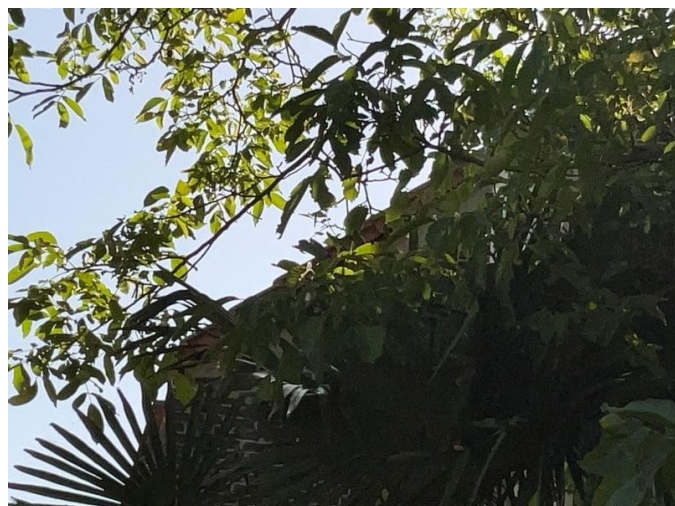
## Fiche 8: Dakpannen

| Beschrijving | Notitie | Terug te vinden op plannen |
|---|---|---|
| Fiche 8: Dakpannen | Het dak bestaat uit dakpannen. | Plan 1.7: Doorsnede woning<br>Plan 1.12: Plan Guesthouse mezzanine |

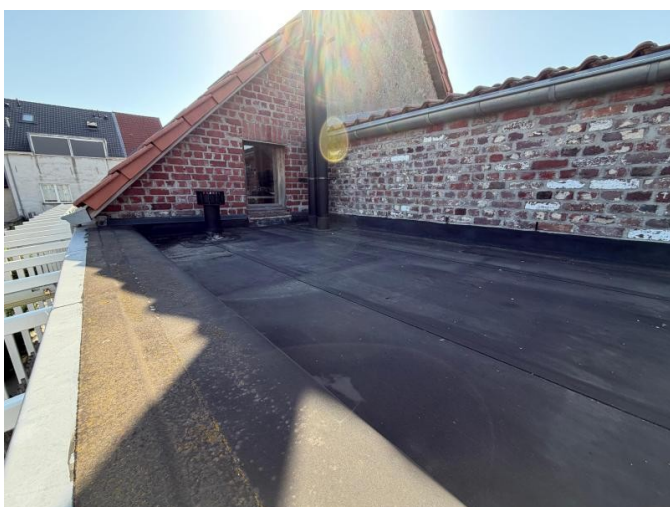
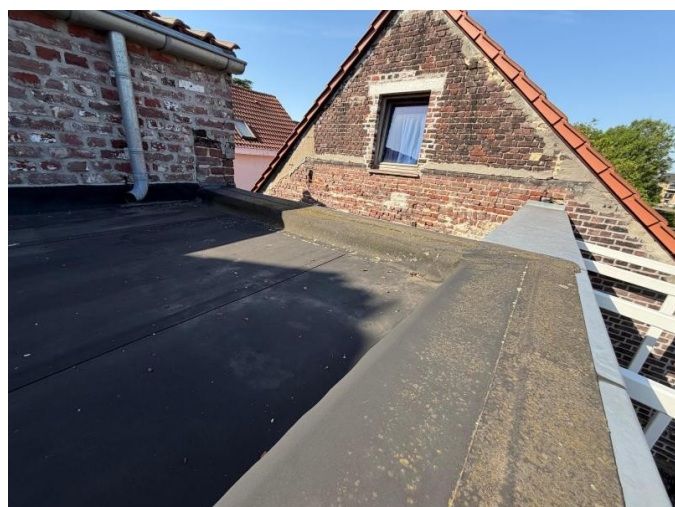
## Fiche 9: EPDM dakbedekking

| Beschrijving | Notitie | Terug te vinden op plannen |
|---|---|---|
| Fiche 9: EPDM dakbedekking | Tijdens de inspectie kon enkel de bovenste laag worden vastgesteld. Dit geeft enkel een indicatie van de asbestveilige toestand van de bovenste laag. Bij sloop of grondige (renovatie) werken en bij het (plaatselijk) verwijderen van de dakbedekking dienen steeds bijkomende stalen te worden genomen van elke onderliggende laag die niet tijdens de monsternamen konden worden aangetroffen vanwege het niet-destructief karakter van het onderzoek. | Plan 1.9: Plan Guesthouse mezzanine |

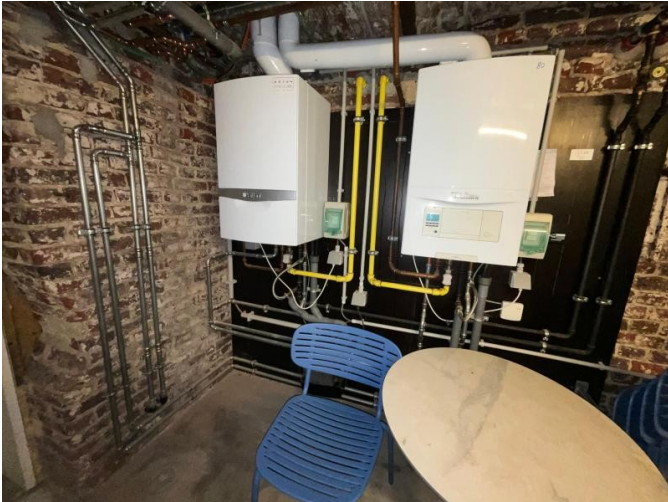
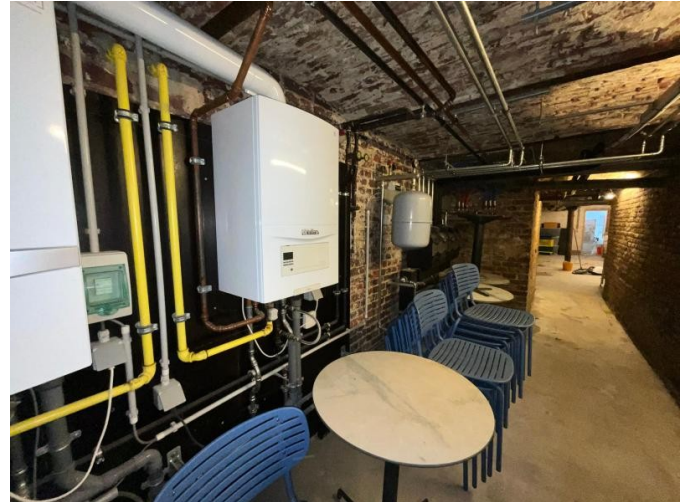
## Fiche 10: Materialen aan Stookketel

| Beschrijving | Notitie | Terug te vinden op plannen |
|---|---|---|
| Fiche 10: Materialen aan Stookketel | De stookketel dateert van na 2001, derhalve wordt de gehele installatie beschouwd als niet-asbestverdacht. | - |

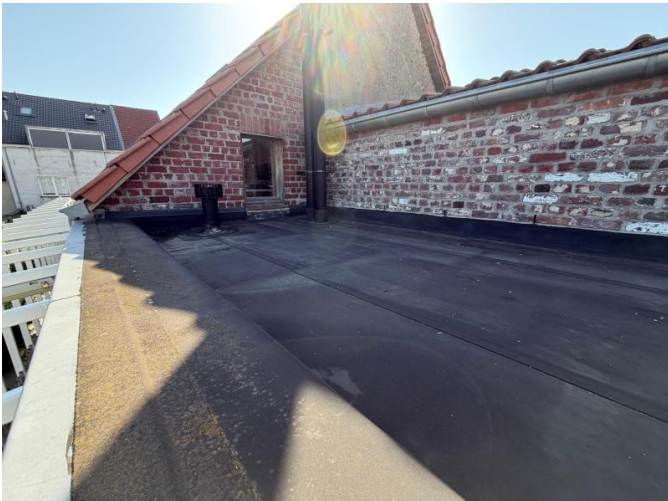
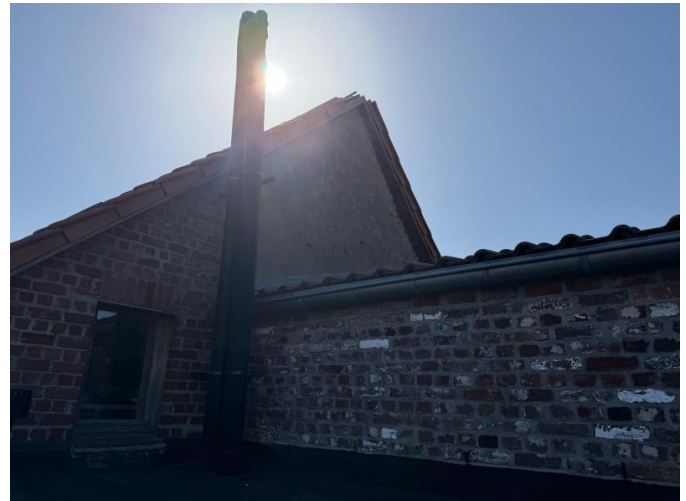
## Fiche 11: Rookgaskanaal

| Beschrijving | Notitie | Terug te vinden op plannen |
|---|---|---|
| Fiche 11: Rookgaskanaal | De interne structuur van de schouw kon worden geïnspecteerd en er werd vastgesteld dat deze opgebouwd is met bakstenen zonder enige waarneembare vorm van asbesthoudende schouwpotten. | - |

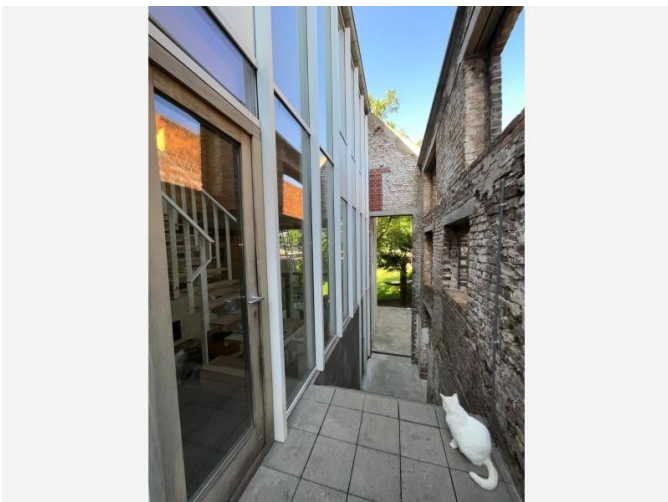
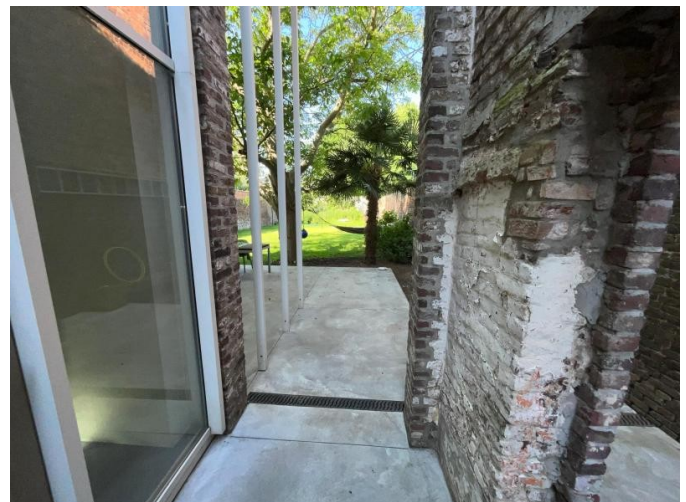
## Fiche 12: Afkitting schrijnwerk

| Beschrijving | Notitie | Terug te vinden op plannen |
|---|---|---|
| Fiche 12: Afkitting schrijnwerk | Er werd geen asbestverdacht afkittingsmateriaal vastgesteld, noch tussen kozijn en glas, noch tussen kozijn en muur. | - |
