Dendermondsesteenweg 80A, 9000 Gent

Uitgegeven op : **01.07.2026**

## Asbestveilig (maar mogelijk niet asbestvrij)

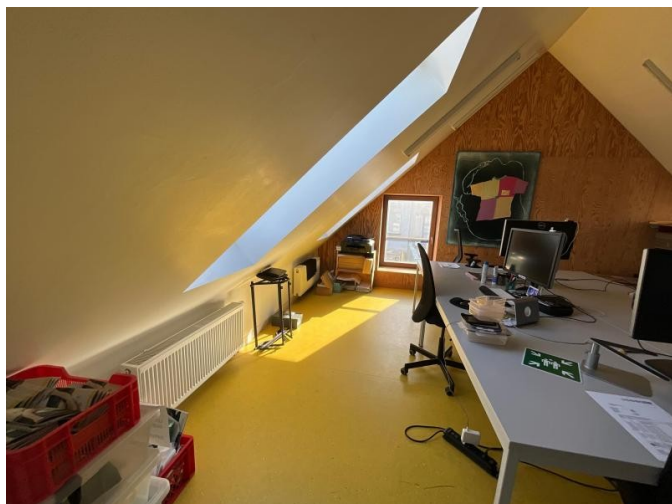
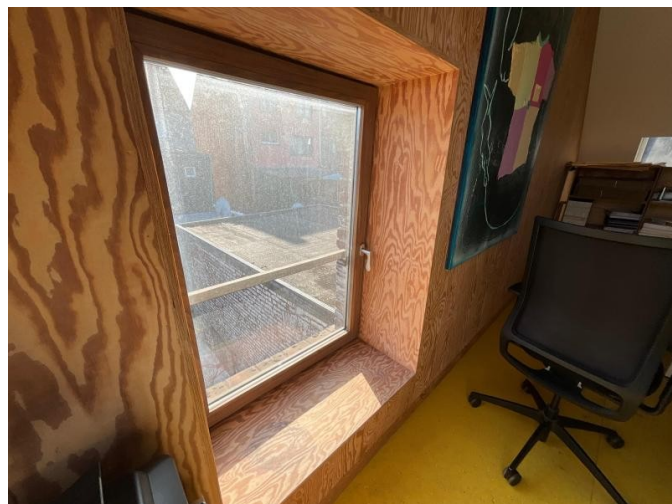
Verschillende wanden bestaan uit beplating en/of lambriseringen welke niet-asbestverdacht zijn. Binnen het kader van een niet-destructief onderzoek konden de achterliggende lagen niet worden geanalyseerd. Enkel door deze te verwijderen of door een destructief onderzoek kunnen de achterliggende lagen geanalyseerd worden. Bij vernieuwing van deze binnenschil wordt aanbevolen om nieuw monstername te laten nemen.

| Basis voor advies | De asbestdeskundige beoordeelt het materiaal als niet-asbestverdacht. |

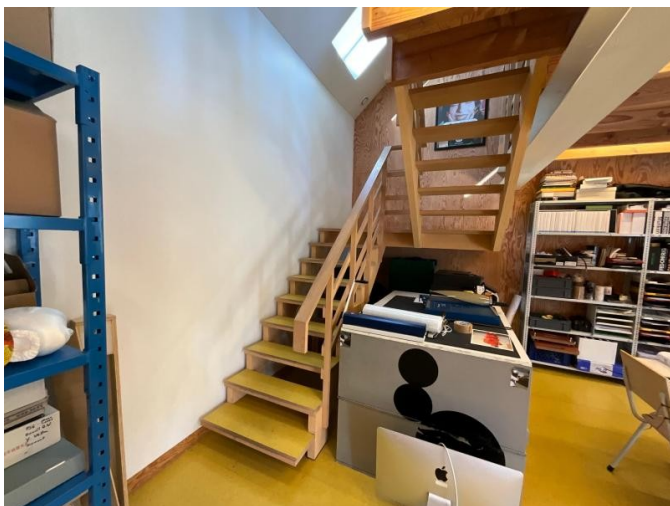
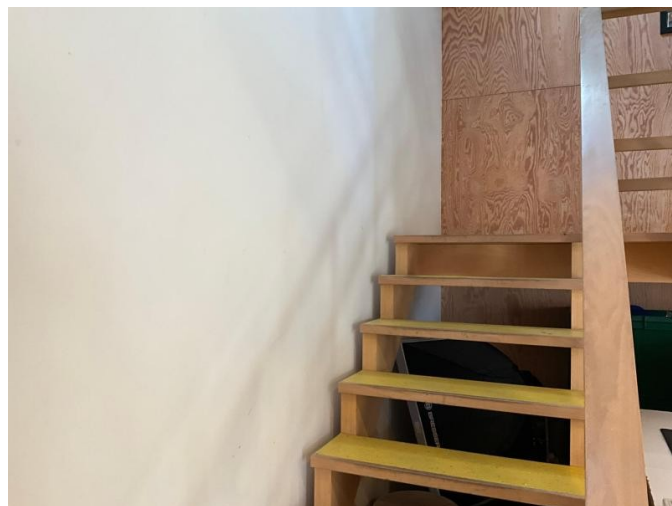
Verschillende wanden bestaan uit gipskartonbeplating. Binnen het kader van een niet-destructief onderzoek konden de achterliggende lagen niet worden geanalyseerd. Enkel door deze beplatingen te verwijderen of door een destructief onderzoek kunnen de achterliggende lagen geanalyseerd worden. De smeerlagen tussen de gipskartonplaten kon niet worden vastgesteld, en dienen bij sanering bemonsterd te worden ingeval er twijfel is dat ze aangebracht zijn voor 2001. Bij vernieuwing van deze binnenschil wordt aanbevolen om nieuw monsternamen te laten nemen.

| Basis voor advies | De asbestdeskundige beoordeelt het materiaal als niet-asbestverdacht. |

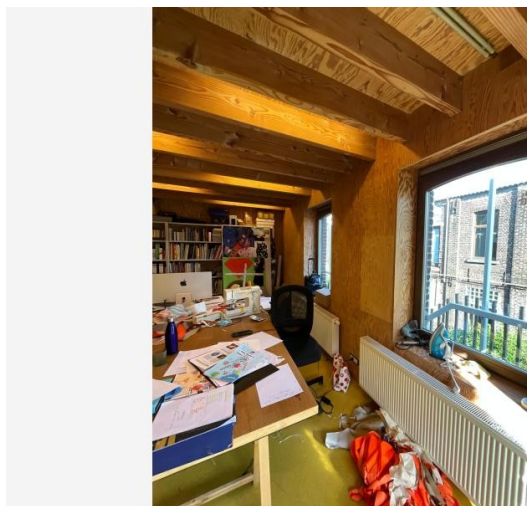
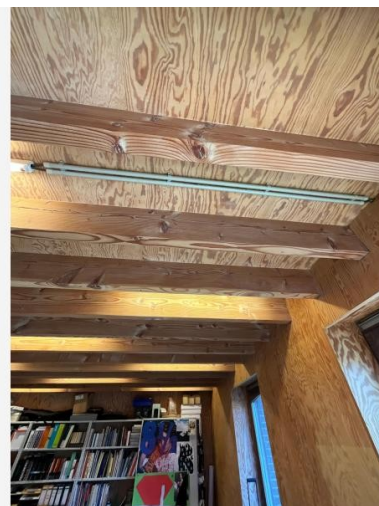
Verskillende plafonds bestaan uit beplating en/of lambriseringen welke niet-asbest-verdacht zijn. Binnen het kader van een niet-destructief onderzoek konden de achterliggende lagen niet worden geanalyseerd. Enkel door deze te verwijderen of door een destructief onderzoek kunnen de achterliggende lagen geanalyseerd worden. Bij vernieuwing van deze binnenschil wordt aanbevolen om nieuw monstername te laten nemen.

| Basis voor advies | De asbestdeskundige beoordeelt het materiaal als niet-asbestverdacht. |

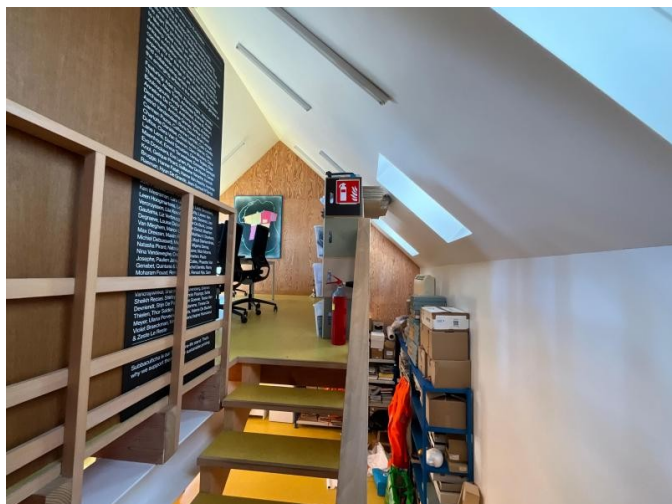
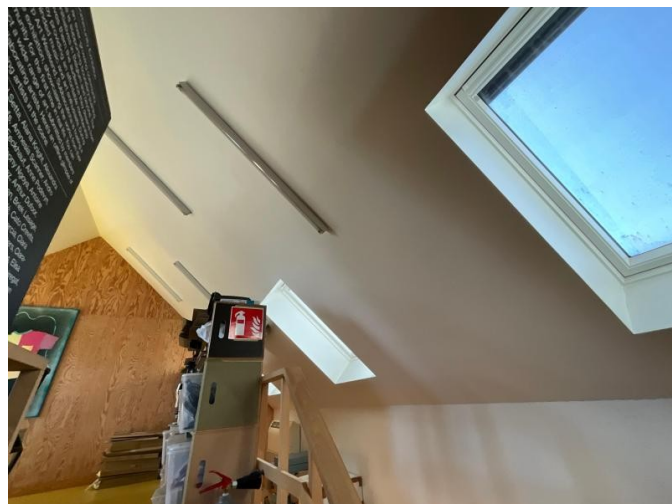
Verschillende plafonds bestaan uit gipskartonbeplating. Binnen het kader van een niet-destructief onderzoek konden de achterliggende lagen niet worden geanalyseerd. Enkel door deze te verwijderen of door een destructief onderzoek kunnen de achterliggende lagen geanalyseerd worden. De smeerlagen tussen de gipskartonplaten konden niet worden vastgesteld, en dienen bij sanering bemonsterd te worden ingeval er twijfel is dat ze aangebracht zijn voor 2001. Bij vernieuwing van deze binnenschil wordt aanbevolen om nieuw monsternamen te laten nemen.

| Basis voor advies | De asbestdeskundige beoordeelt het materiaal als niet-asbestverdacht. |

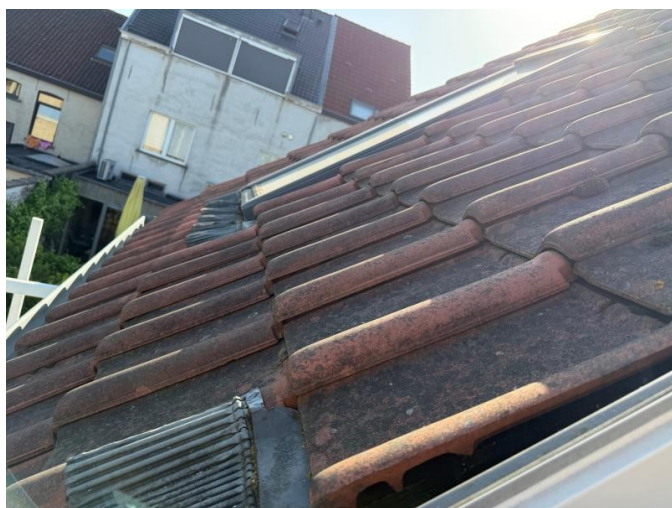
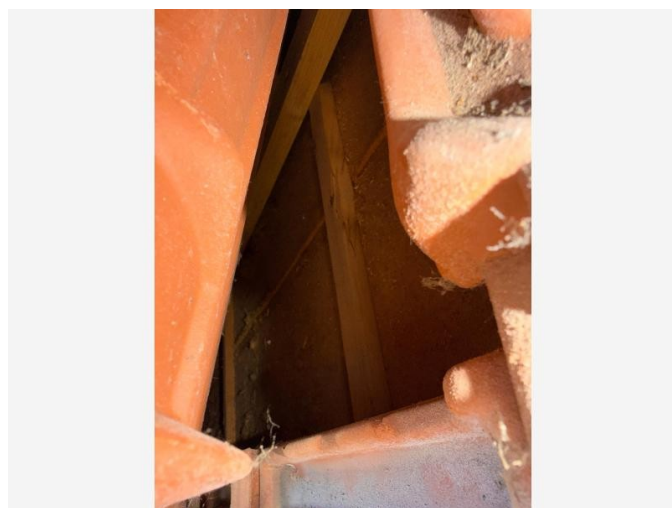
### Fiche 5: Dakpannen

| Beschrijving | Notitie | Terug te vinden op plannen |
|---|---|---|
| Fiche 5: Dakpannen | Het dak bestaat uit dakpannen. | Plan 1.5: Doorsnede kantoren |

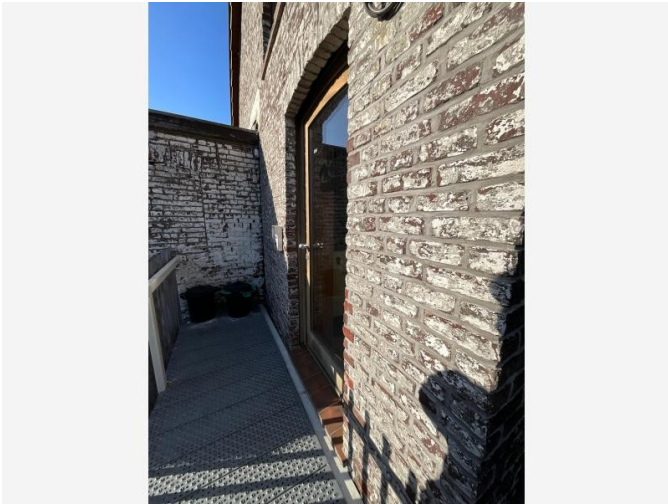
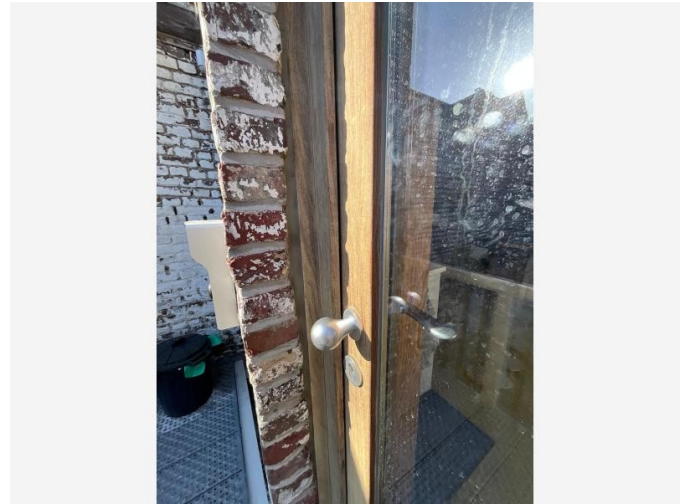
## Fiche 6: Afkitting schrijnwerk

| Beschrijving | Notitie | Terug te vinden op plannen |
|---|---|---|
| Fiche 6: Afkitting schrijnwerk | Er werd geen asbestverdacht afkittingsmateriaal vastgesteld, noch tussen kozijn en glas, noch tussen kozijn en muur.<br><br>Alle ramen waren vernieuwd | - |

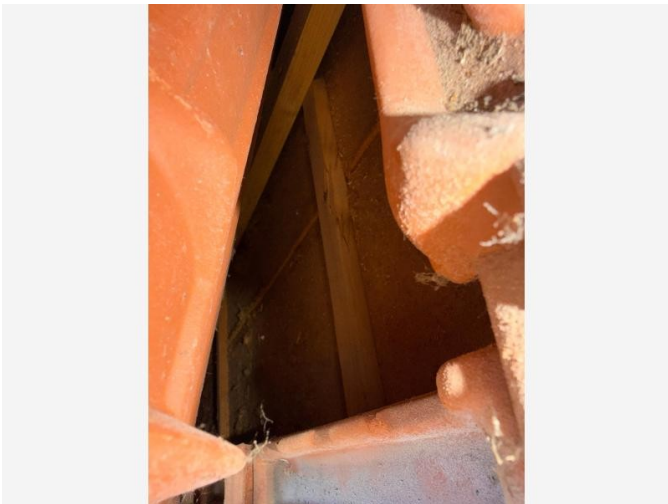
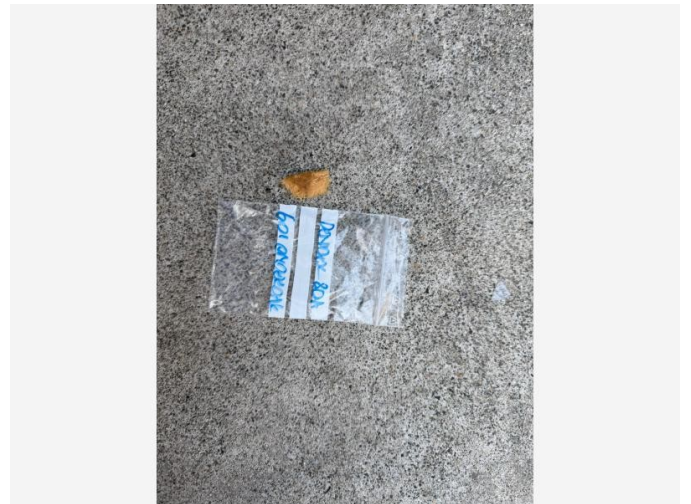
## Fiche 7: Onderdak in hout

| Beschrijving | Notitie | Terug te vinden op plannen |
|---|---|---|
| Fiche 7: Onderdak in hout | Het onderdak werd geïnspecteerd en er werd vastgesteld dat het uit hout bestaat. | Plan 1.4: Doorsnede kantoren |

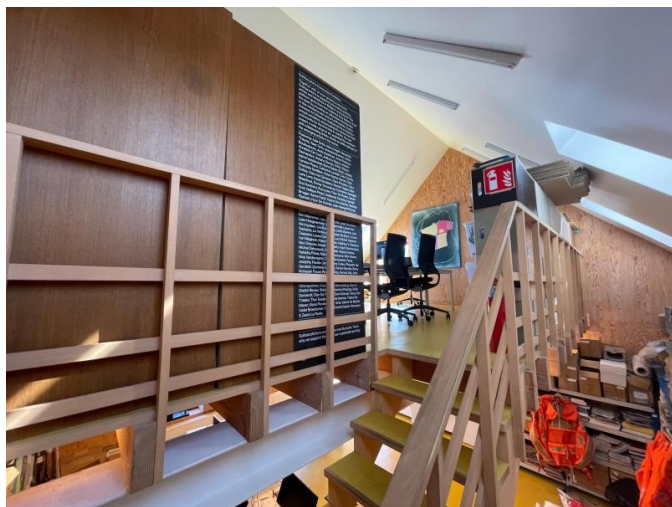
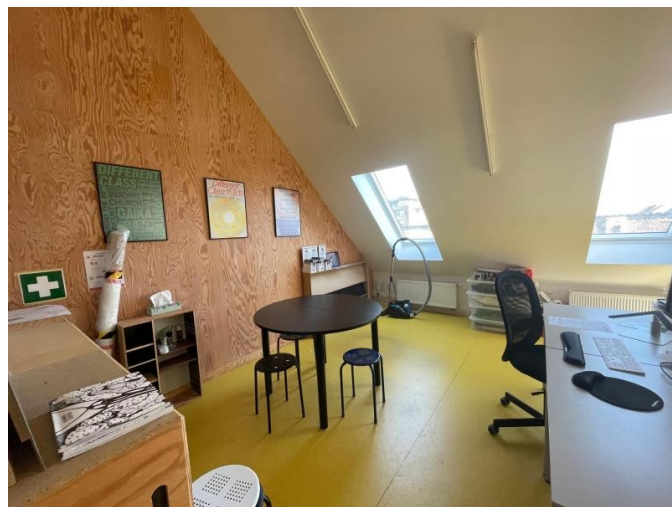
## Fiche 12: (Niet-aanwezig): Pleisterwerk

| Beschrijving | Notitie | Terug te vinden op plannen |
|---|---|---|
| Fiche 12: (Niet-aanwezig): Pleisterwerk | Er was nergens in het kantoor pleisterwerk aanwezig. | - |
