# Asbestinventarisatetest

Dendermondsesteenweg 80B, 9000 Gent

Attestnummer : 20260701-000067.001

## Zone 1: Hoofdgebouw

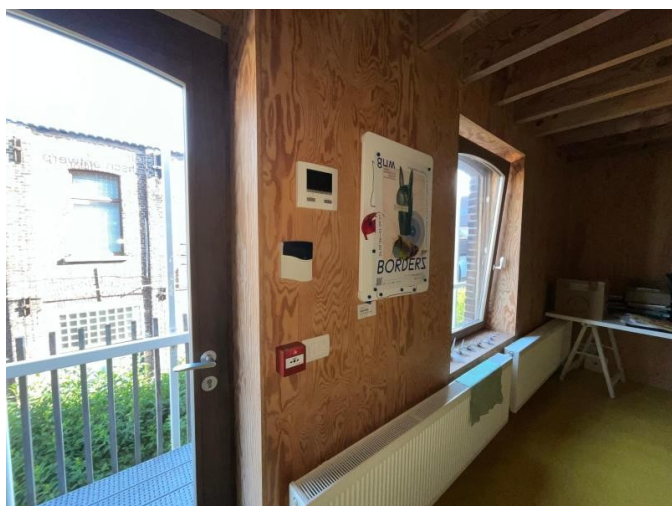
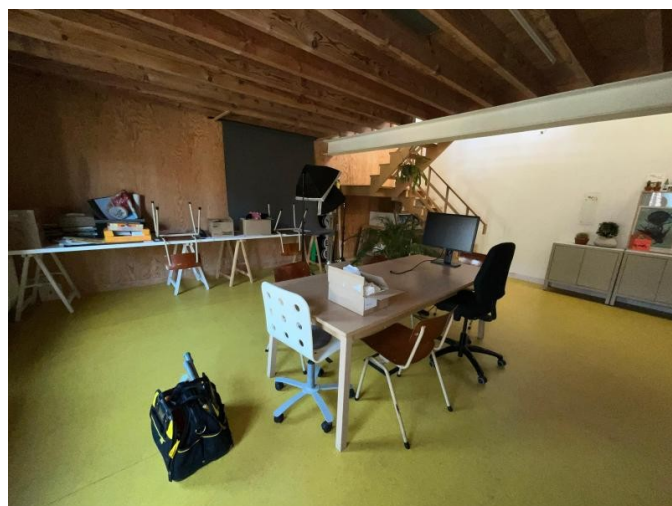
| Fiche 1: Wanden: Lambrisering / beplating..... | 16 |

Verschillende wanden bestaan uit beplating en/of lambriseringen welke niet-asbestverdacht zijn. Binnen het kader van een niet-destructief onderzoek konden de achterliggende lagen niet worden geanalyseerd. Enkel door deze te verwijderen of door een destructief onderzoek kunnen de achterliggende lagen geanalyseerd worden. Bij vernieuwing van deze binnenschil wordt aanbevolen om nieuw monstername te laten nemen.

| Basis voor advies | De asbestdeskundige beoordeelt het materiaal als niet-asbestverdacht. |

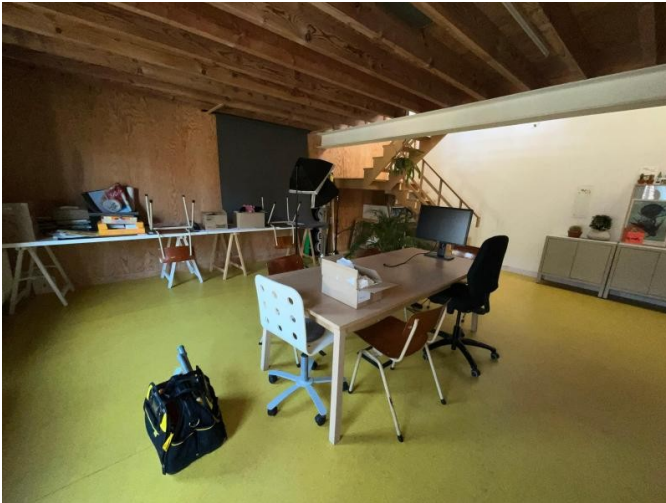
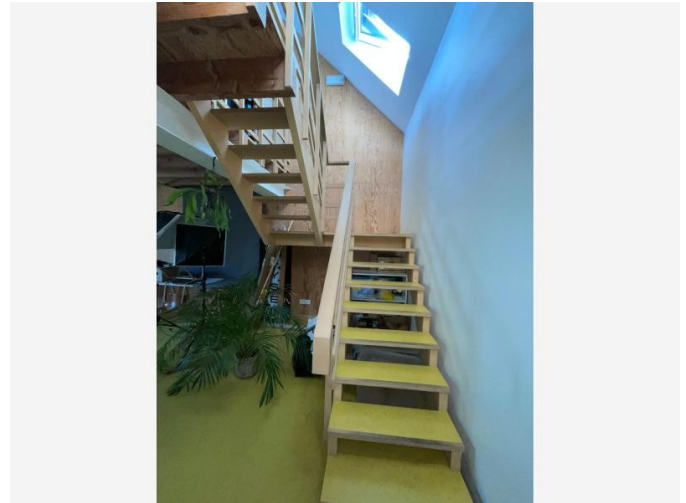
| Fiche 2: Wanden: Gipskarton beplating..... | 17 |

Verschillende wanden bestaan uit gipskartonbeplating. Binnen het kader van een niet-destructief onderzoek konden de achterliggende lagen niet worden geanalyseerd. Enkel door deze beplatingen te verwijderen of door een destructief onderzoek kunnen de achterliggende lagen geanalyseerd worden. De smeerlagen tussen de gipskartonplaten kon niet worden vastgesteld, en dienen bij sanering bemonsterd te worden ingeval er twijfel is dat ze aangebracht zijn voor 2001. Bij vernieuwing van deze binnenschil wordt aanbevolen om nieuw monsternamen te laten nemen.

| Basis voor advies | De asbestdeskundige beoordeelt het materiaal als niet-asbestverdacht. |

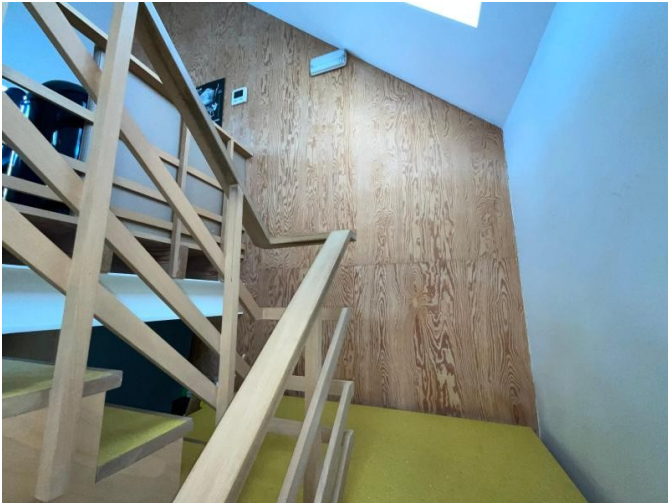
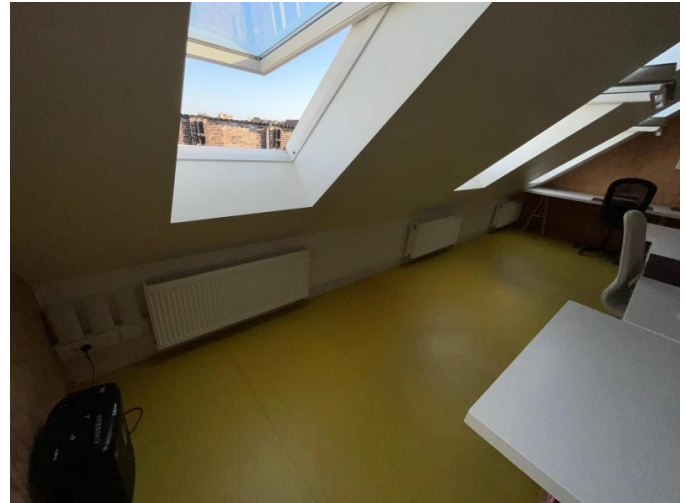
| Fiche 3: Plafonds: gipskarton beplating..... | 18 |

Verskillende plafonds bestaan uit gipskartonbeplating. Binnen het kader van een niet-destructief onderzoek konden de achterliggende lagen niet worden geanalyseerd. Enkel door deze te verwijderen of door een destructief onderzoek kunnen de achterliggende lagen geanalyseerd worden. De smeerlagen tussen de gipskartonplaten konden niet worden vastgesteld, en dienen bij sanering bemonsterd te worden ingeval er twijfel is dat ze aangebracht zijn voor 2001. Bij vernieuwing van deze binnenschil wordt aanbevolen om nieuw monsternamen te laten nemen.

| Basis voor advies | De asbestdeskundige beoordeelt het materiaal als niet-asbestverdacht. |

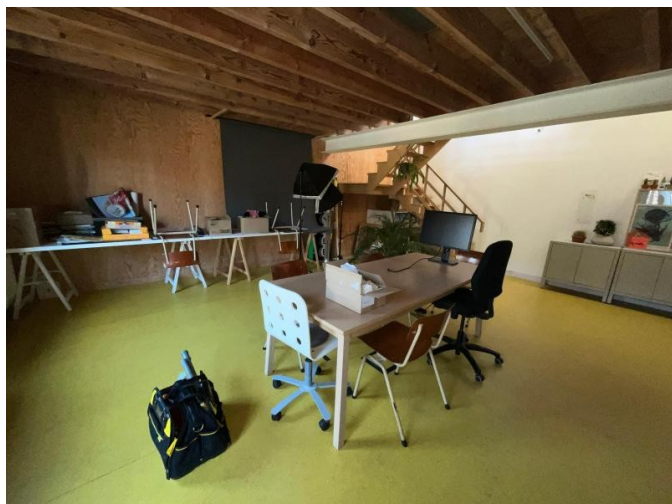
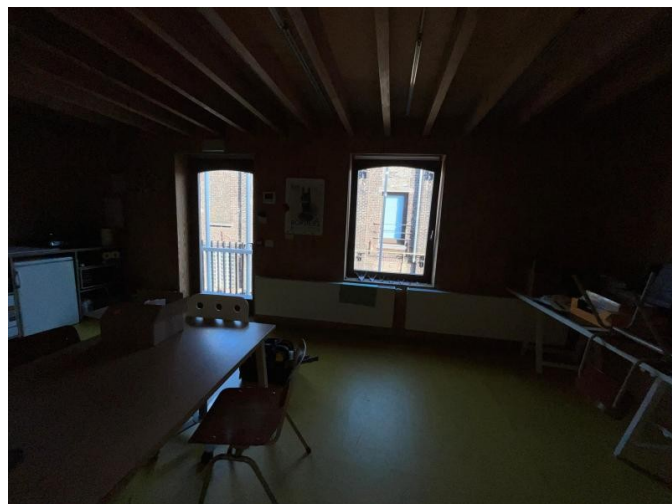
| Fiche 4: Plafonds: Beplatingen / lambrisering..... | 19 |

Verschillende plafonds bestaan uit beplating en/of lambriseringen welke niet-asbest-verdacht zijn. Binnen het kader van een niet-destructief onderzoek konden de achterliggende lagen niet worden geanalyseerd. Enkel door deze te verwijderen of door een destructief onderzoek kunnen de achterliggende lagen geanalyseerd worden. Bij vernieuwing van deze binnenschil wordt aanbevolen om nieuw monstername te laten nemen.

| Basis voor advies | De asbestdeskundige beoordeelt het materiaal als niet-asbestverdacht. |

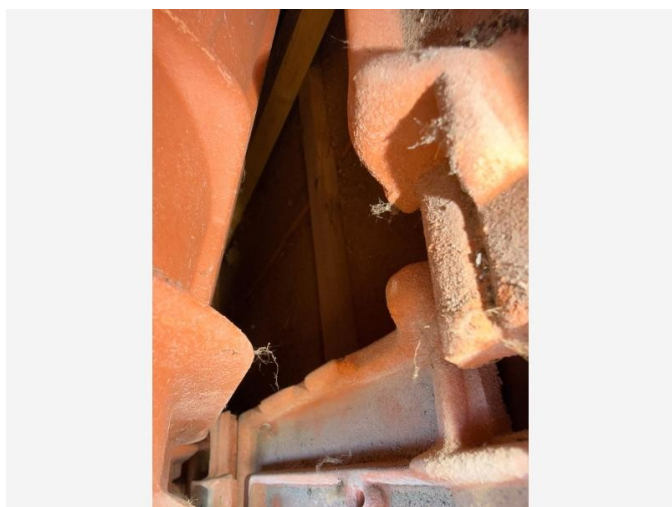
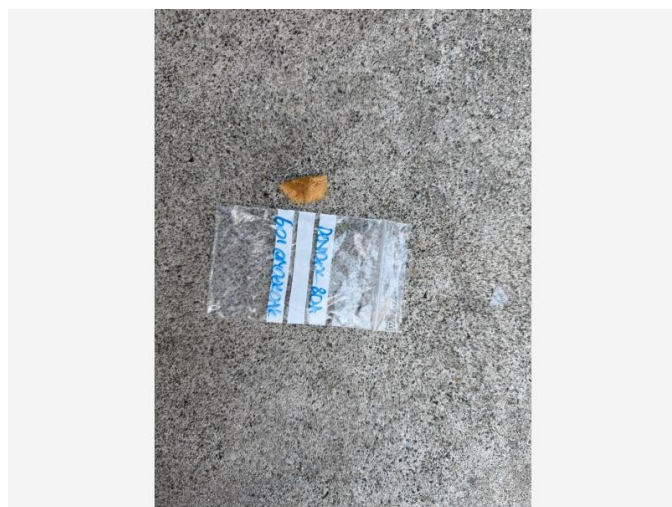
### Fiche 5: Onderdak in hout

| Beschrijving | Notitie | Terug te vinden op plannen |
|---|---|---|
| Fiche 5: Onderdak in hout | Het onderdak werd geïnspecteerd en er werd vastgesteld dat het uit hout bestaat. | - |

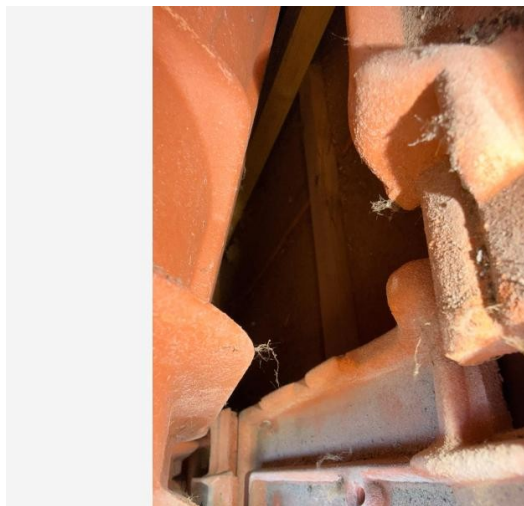
## Fiche 6: Dakpannen

| Beschrijving | Notitie | Terug te vinden op plannen |
|---|---|---|
| Fiche 6: Dakpannen | Het dak bestaat uit dakpannen. | Plan 1.3: Doorsnede kantoren |

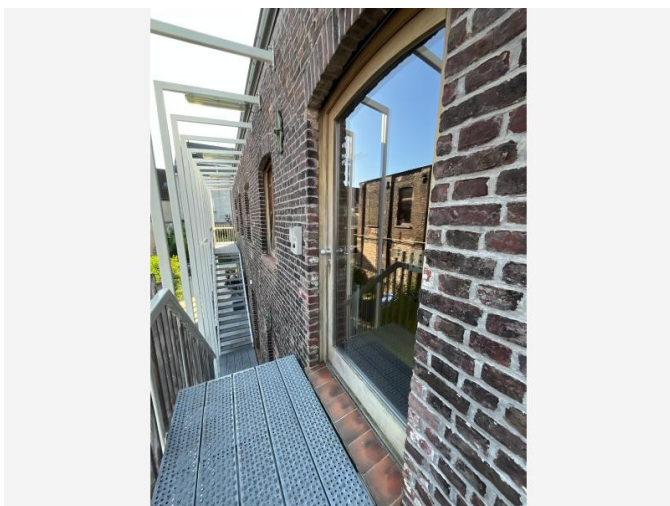
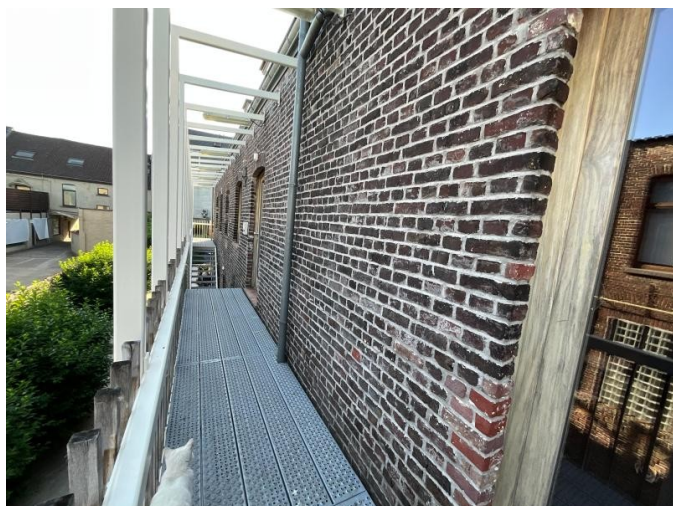
## Fiche 7: Afkitting schrijnwerk

| Beschrijving | Notitie | Terug te vinden op plannen |
|---|---|---|
| Fiche 7: Afkitting schrijnwerk | Er werd geen asbestverdacht afkittingsmateriaal vastgesteld, noch tussen kozijn en glas, noch tussen kozijn en muur.<br><br>De ramen en deur waren onlangs vernieuwd. | - |

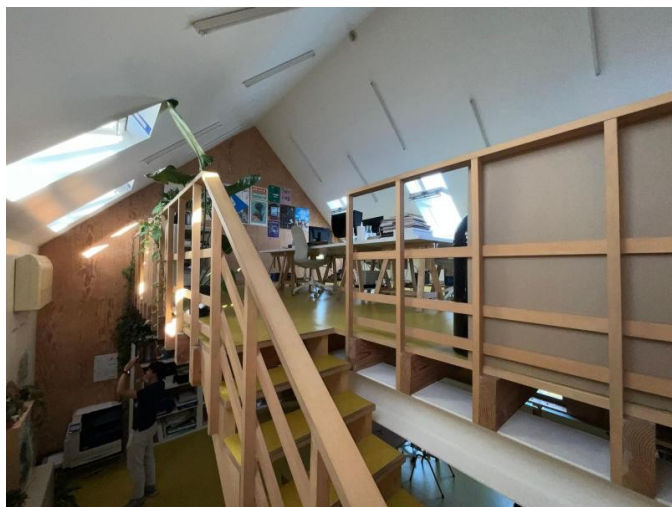
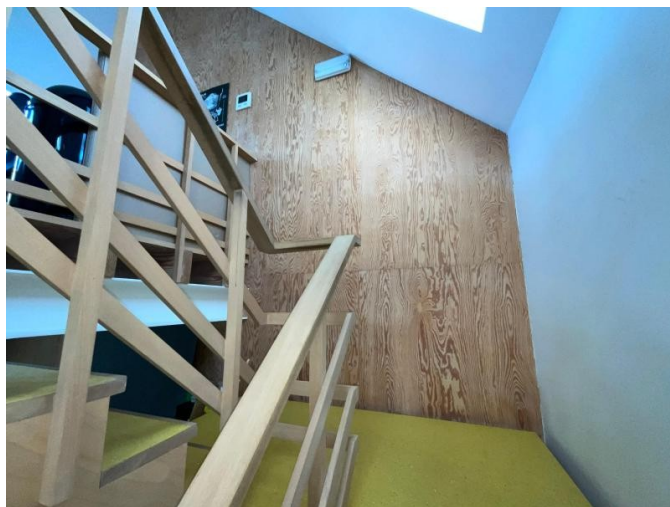
## Fiche 9: (Niet-aanwezig): Pleisterwerk

| Beschrijving | Notitie | Terug te vinden op plannen |
|---|---|---|
| Fiche 9: (Niet-aanwezig): Pleisterwerk | Er is nergens pleisterwerk in het kantoor | - |
