Asbestinventarisatetest

Peperstraat 5B, 9000 Gent

Attestnummer : 20251101-000608.000

Uitgegeven op : 01.11.2025

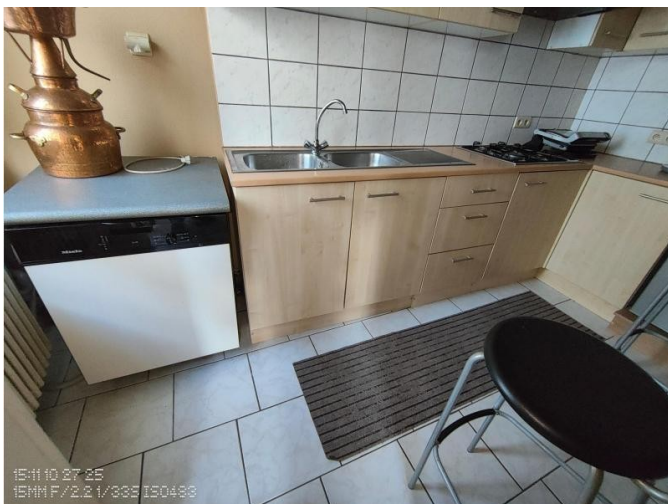
* De vloertegels zijn niet asbestverdacht.

* De tegellijm die werd gebruikt voor het plaatsen van de tegels is niet waarneembaar, bevat mogelijks asbest maar kon niet worden bemonsterd (geen beschadigingen waarbij tegellijm zichtbaar is). Wanneer de tegels worden verwijderd, dient nagegaan te worden of de tegellijm asbesthoudend is dmv monsternamen en labo-analyse.

Tegellijm kan niet worden verwijderd zonder deze te beschadigen, waardoor asbest zou vrij komen.

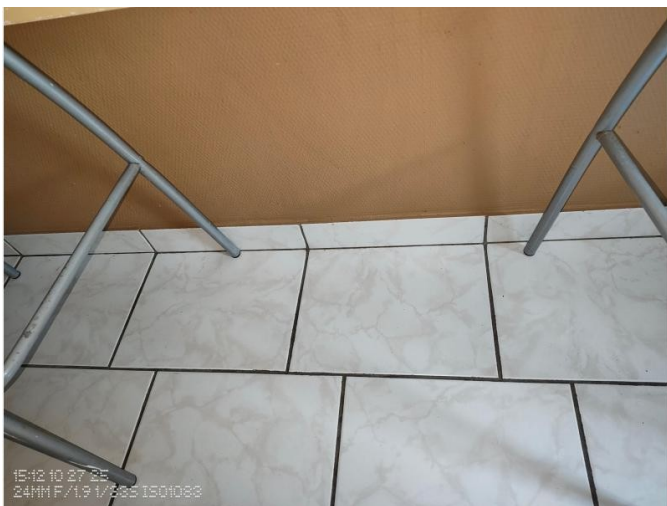
* De plinten zijn niet asbestverdacht.

* De tegellijm die werd gebruikt voor het plaatsen van de plinten is niet waarneembaar, bevat mogelijk asbest maar kon niet worden bemonsterd (geen beschadigingen waarbij tegellijm zichtbaar is). Wanneer de plinten worden verwijderd, dient nagegaan te worden of de tegellijm asbesthoudend is dmv monsternamen en labo-analyse.

Tegellijm kan niet worden verwijderd zonder deze te beschadigen, waardoor asbest zou vrij komen.

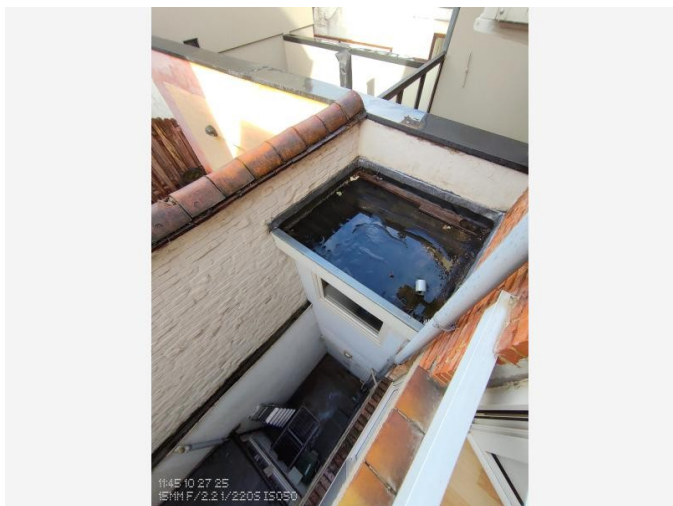
- het plat dak berging is afgewerkt met een EPDM toplaag en is niet asbestverdacht.
- zie ook asbestattest gemeenschappelijke delen 20251101-000550.000.

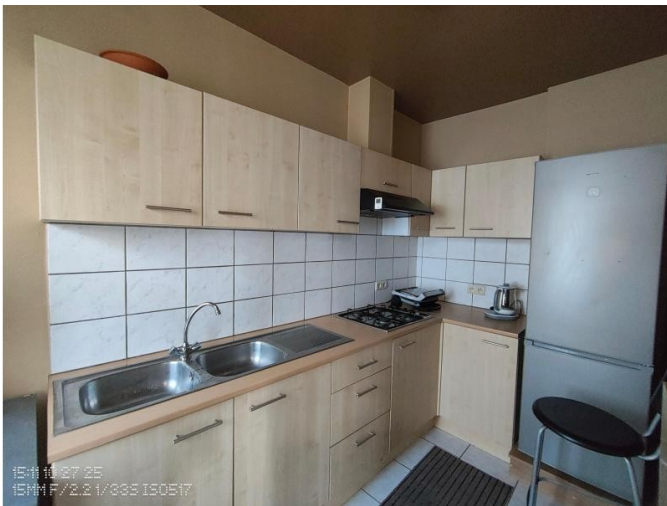
* De faiencetegels zijn niet asbestverdacht.

* De tegellijm die werd gebruikt voor het plaatsen van de faiëncetegels is niet waarneembaar, bevat mogelijk asbest maar kon niet worden bemonsterd (geen beschadigingen waarbij tegellijm zichtbaar is). Wanneer de tegels worden verwijderd, dient nagegaan te worden of de tegellijm asbesthoudend is dmv monsternamen en labo-analyse.

Tegellijm kan niet worden verwijderd zonder deze te beschadigen, waardoor asbest zou vrij komen.

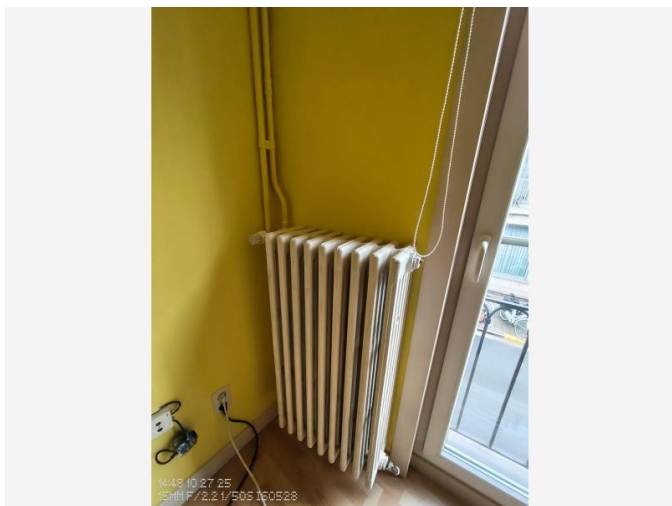
- De radiatoren zijn opgebouwd uit verschillende aan elkaar geplaatste elementen.
- Tussen deze elementen bevinden zich dichtingen, die mogelijk asbesthoudend zijn, maar niet konden worden geïnspecteerd.
- Deze dienen bijgevolg te worden bemonsterd van zodra deze bereikbaar zijn.

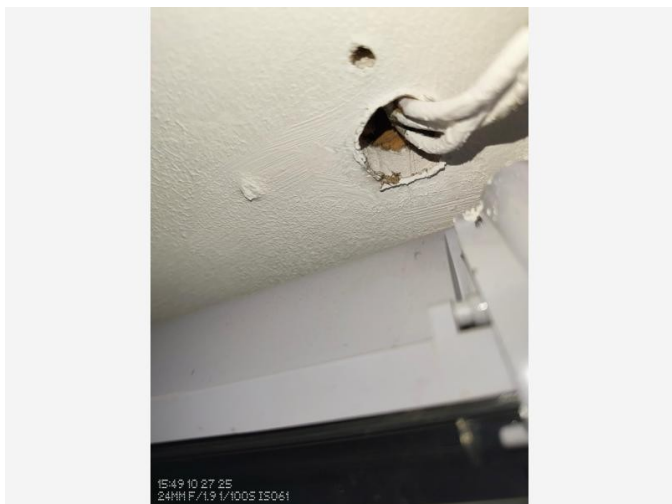
- De plafonds werden afgewerkt met niet-asbestverdachte voorzetpanelen die inspectie van de bedekte structuur (opbouw, pleisterwerk) verhinderen.
- Mogelijks bevinden er zich nog asbestverdacht toepassingen achter deze panelen, welke dienen te worden onderzocht van zodra toegankelijk, bv. naar aanleiding van een renovatie of sloop.
- pleisterwerk plafond (individuele ruimtes) van appartement 5A : niet-asbesthoudend.

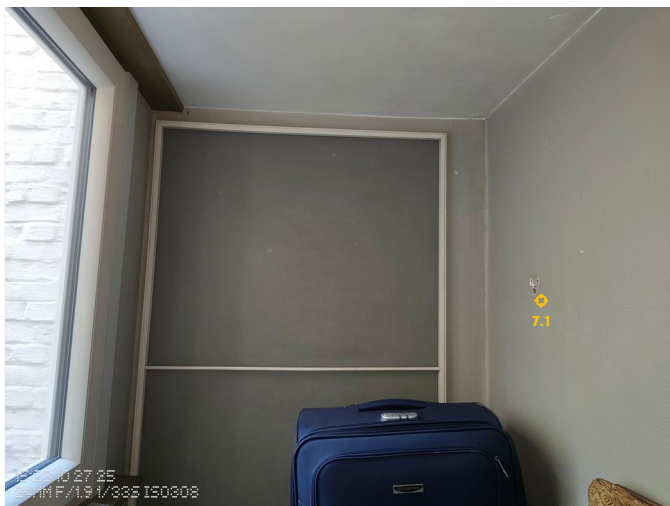
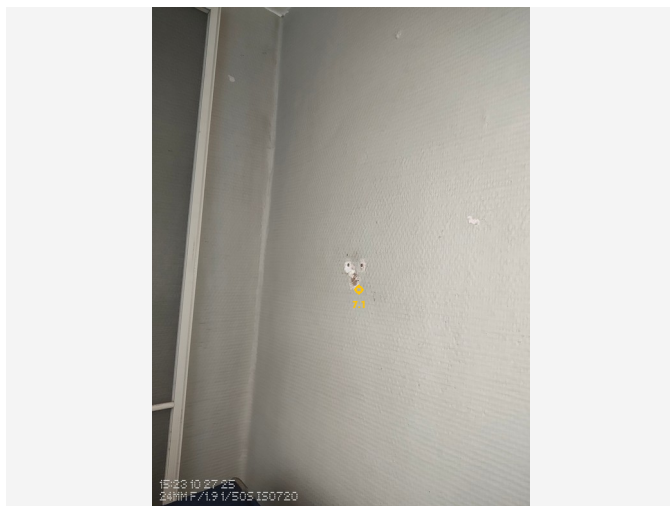
Fiche 7: _Pleisterwerk wanden

Geen asbest

| # | Type | Referentie | Resultaat |
|---|---|---|---|
| 7.1 | Mengmonster | MM 1 : pleister muren | Geen asbest |
