Asbestinventarisatetest

44806F0278/00L000 - Ekkergerstraat 80 en 80A, 9000 Gent

Attestnummer : 20250313-000326.002

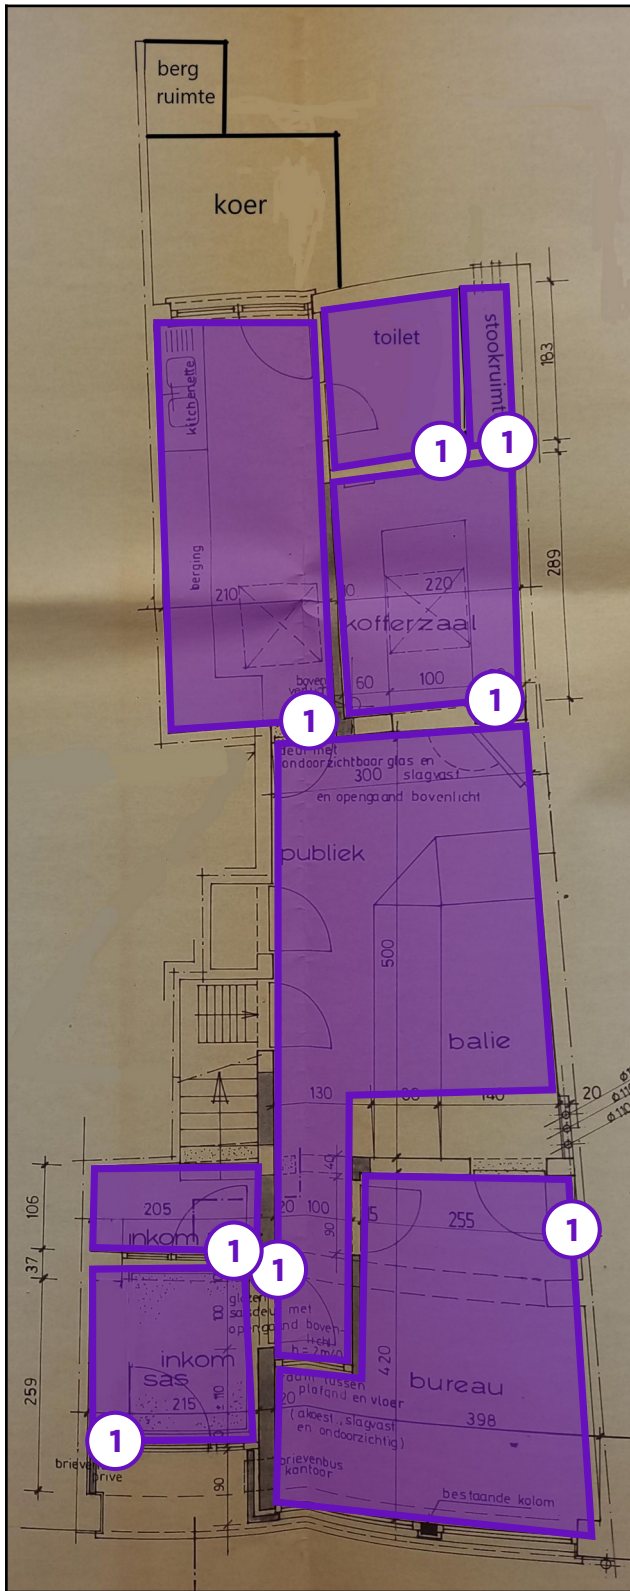
Plan 1.3: gelijkvloers (plafond)

De valse plafonds aangeduid op plan zijn niet asbestverdacht.

Mogelijks bevinden zich asbesthoudende materialen (bv pleisterwerk,...) boven het vals plafond.

Het plafond kon niet worden gedemonteerd (geen destructief onderzoek).

Om zeker te zijn, kan men staalname uitvoeren bij destructief onderzoek wat hier niet het geval is.

Indien zekerheid moet een monsternamen genomen worden en geanalyseerd worden door de FOD WASO erkend asbestlabo.

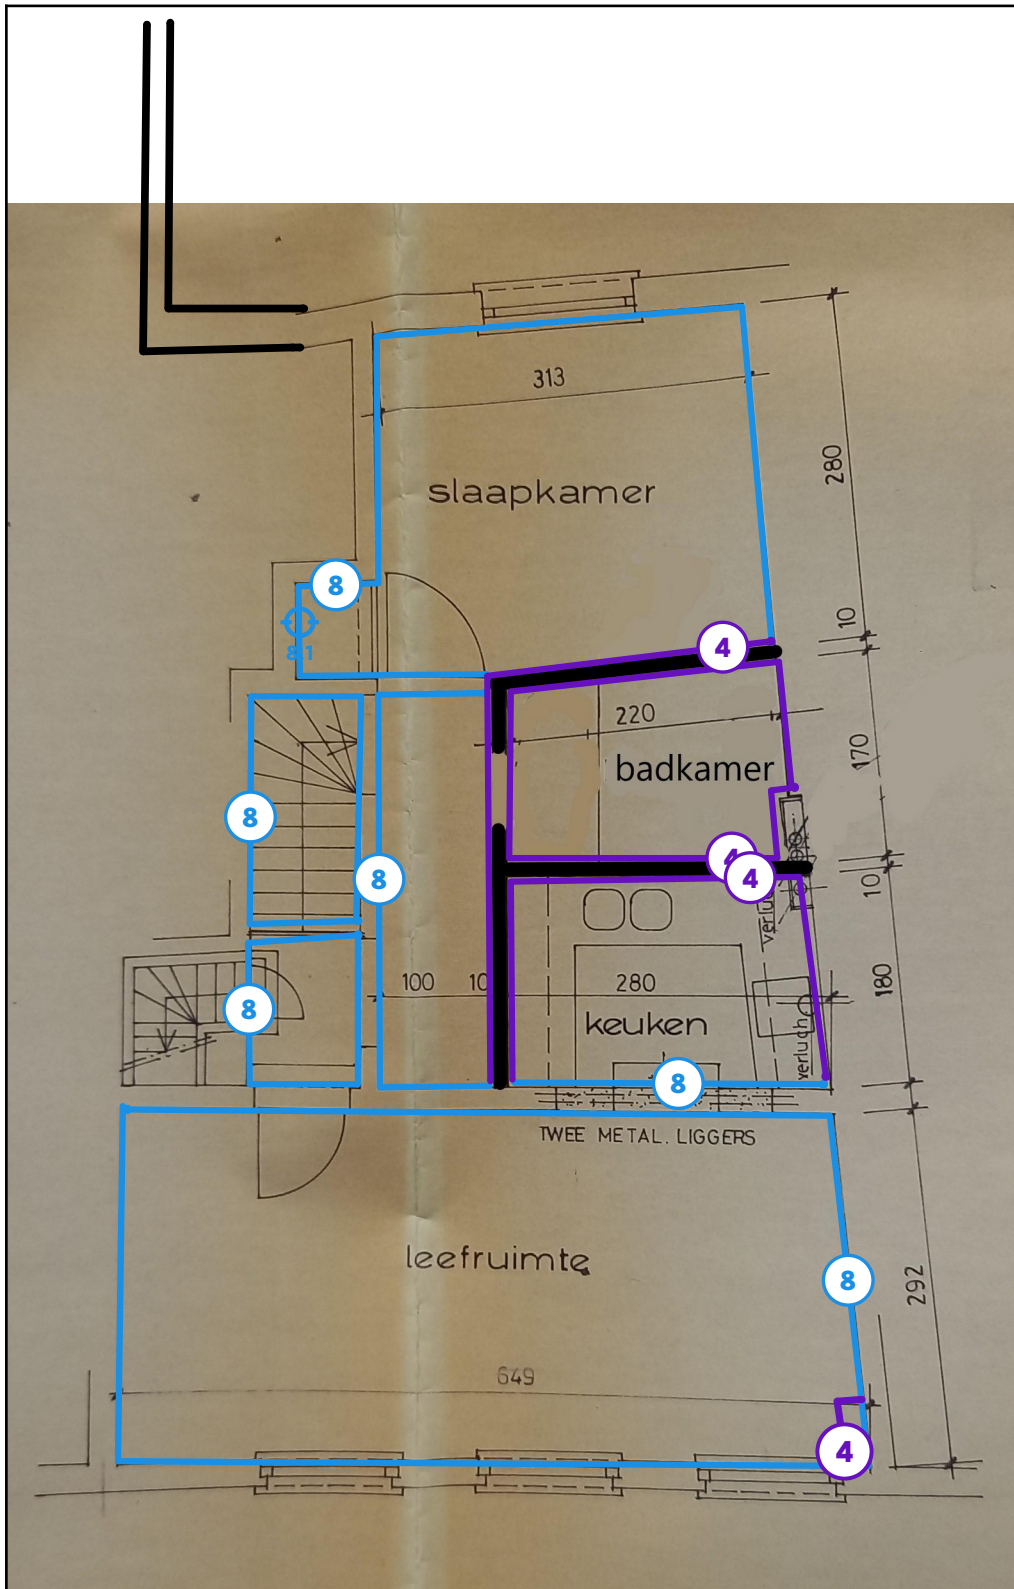
Plan 1.4: 1ste verdiep (wand)

De valse wanden aangeduid op plan zijn niet asbestverdacht.

Mogelijks bevinden zich asbesthoudende materialen achter de valse wanden.

De wanden konden niet worden gedemonteerd (geen destructief onderzoek) en er was geen luikje of opening om te inspecteren.

Om zeker te zijn, kan men staalname uitvoeren bij destructief onderzoek wat hier niet het geval is.

Indien zekerheid moet een monsternamen genomen worden en geanalyseerd worden door de FOD WASO erkend asbestlabo.

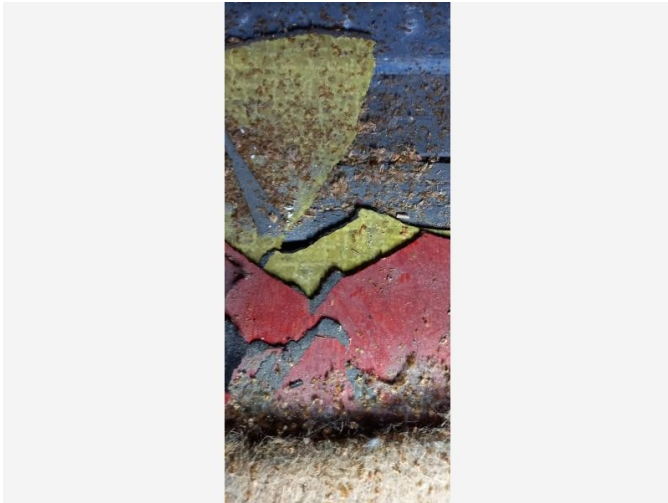
Vrije foto

Er zijn 3 vloerzeilen aanwezig met een zwarte kern die kenmerkend is voor ballatum en daardoor niet asbestverdacht is.

Ook is er een vloerzeil aanwezig met haren aan de onderkant en deze is ook niet asbestverdacht.

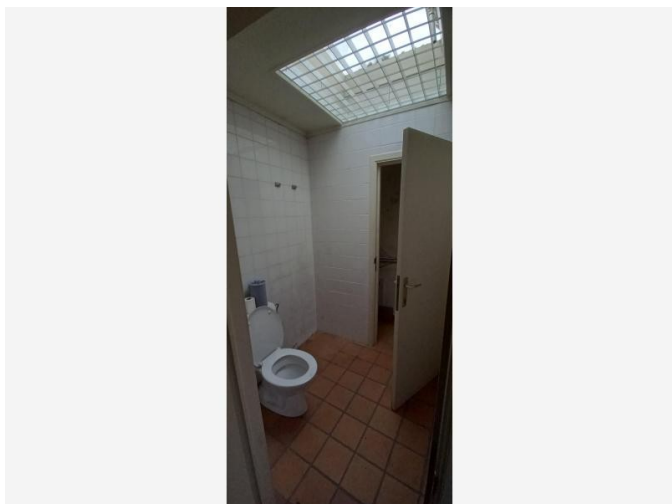
Vrije foto

Mogelijks kan er een asbesthoudende lijm-of smeerlaag aangebracht zijn.

De tegels zijn intact, de tegellijm is niet waarneembaar en het geheel mag niet beschadigd worden (geen destructief onderzoek).

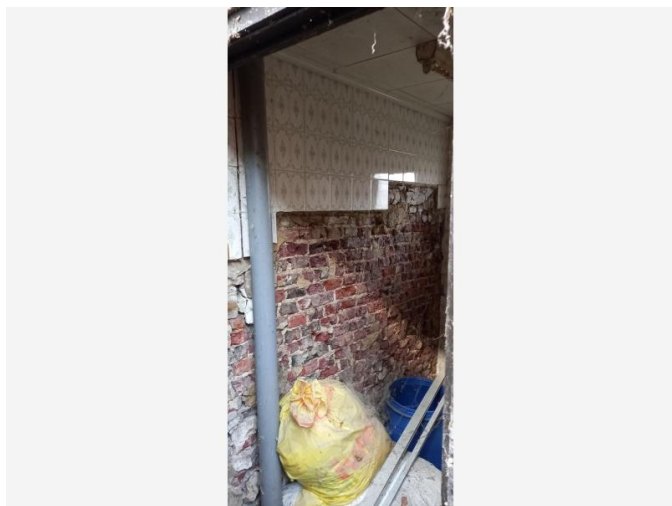
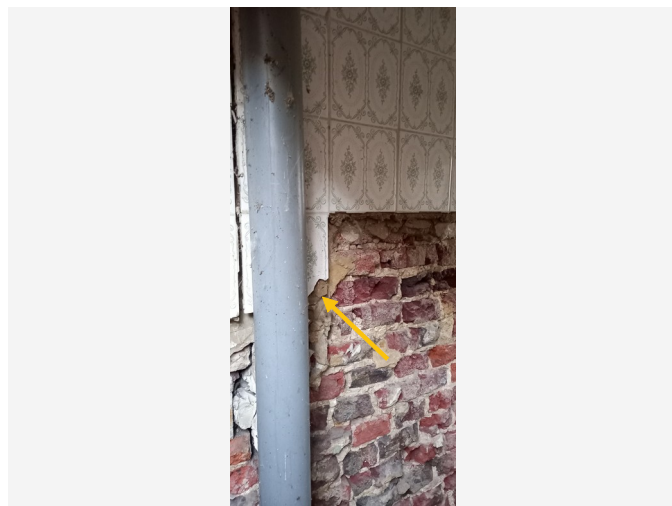
Conclusie

Geen asbest

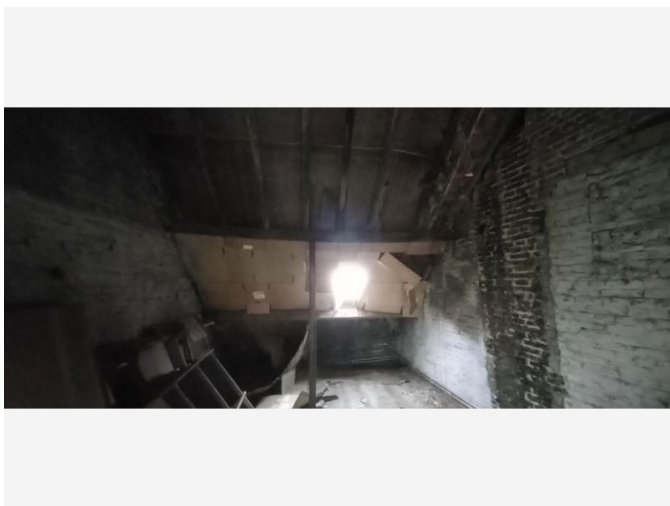
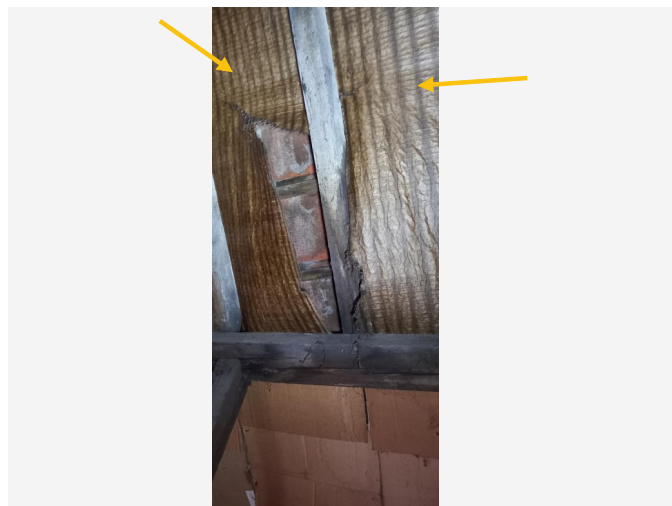
Fiche 6: asfaltpapier/ bouwpapier onder schuin dak

Conclusie

Geen asbest

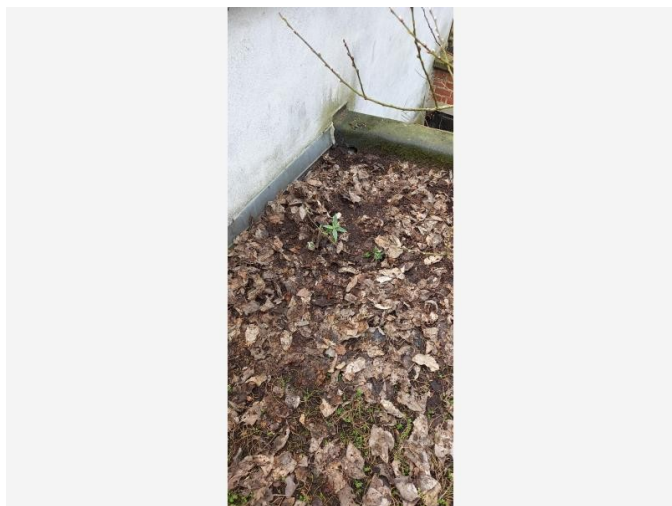
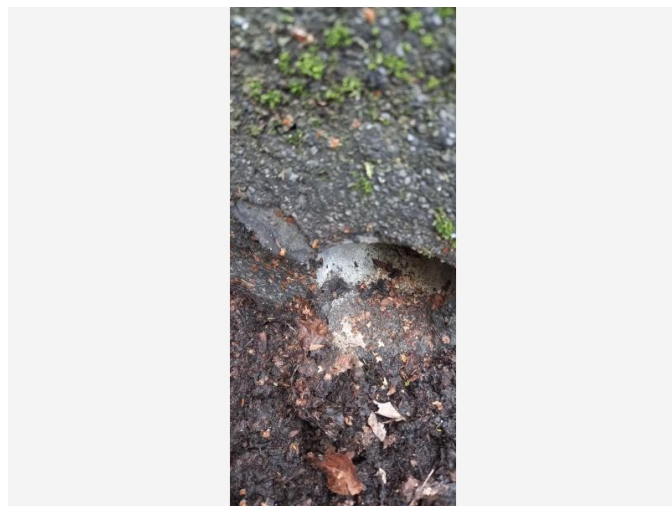
Conclusie

Geen asbest

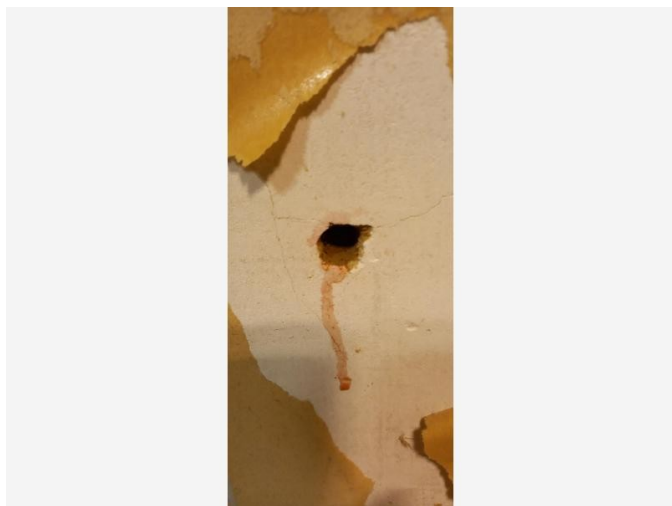
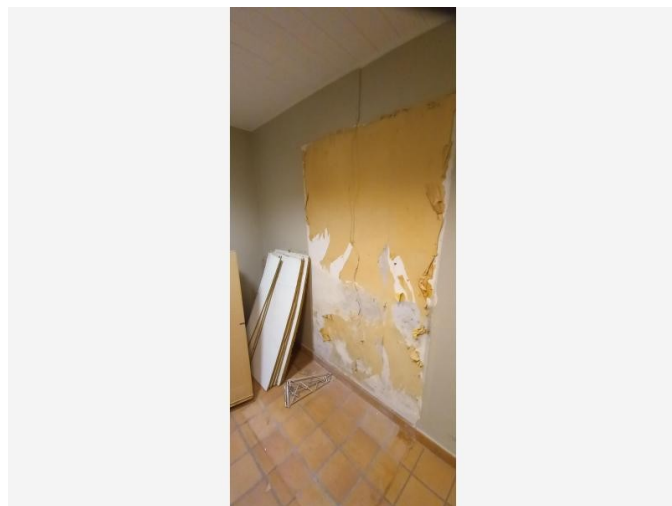
Conclusie

Geen asbest

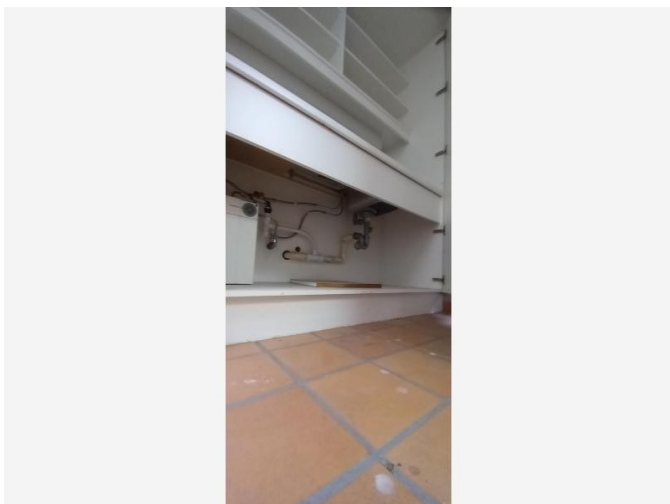
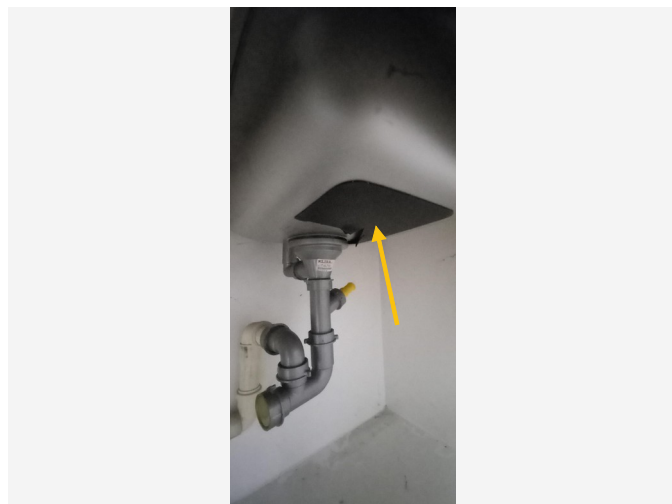
Conclusie

Geen asbest
