Asbestinventarisatetest

Pater Paulstraat 16, 2400 Mol

Attestnummer : 20260205-000435.000

Niet-asbestveilig

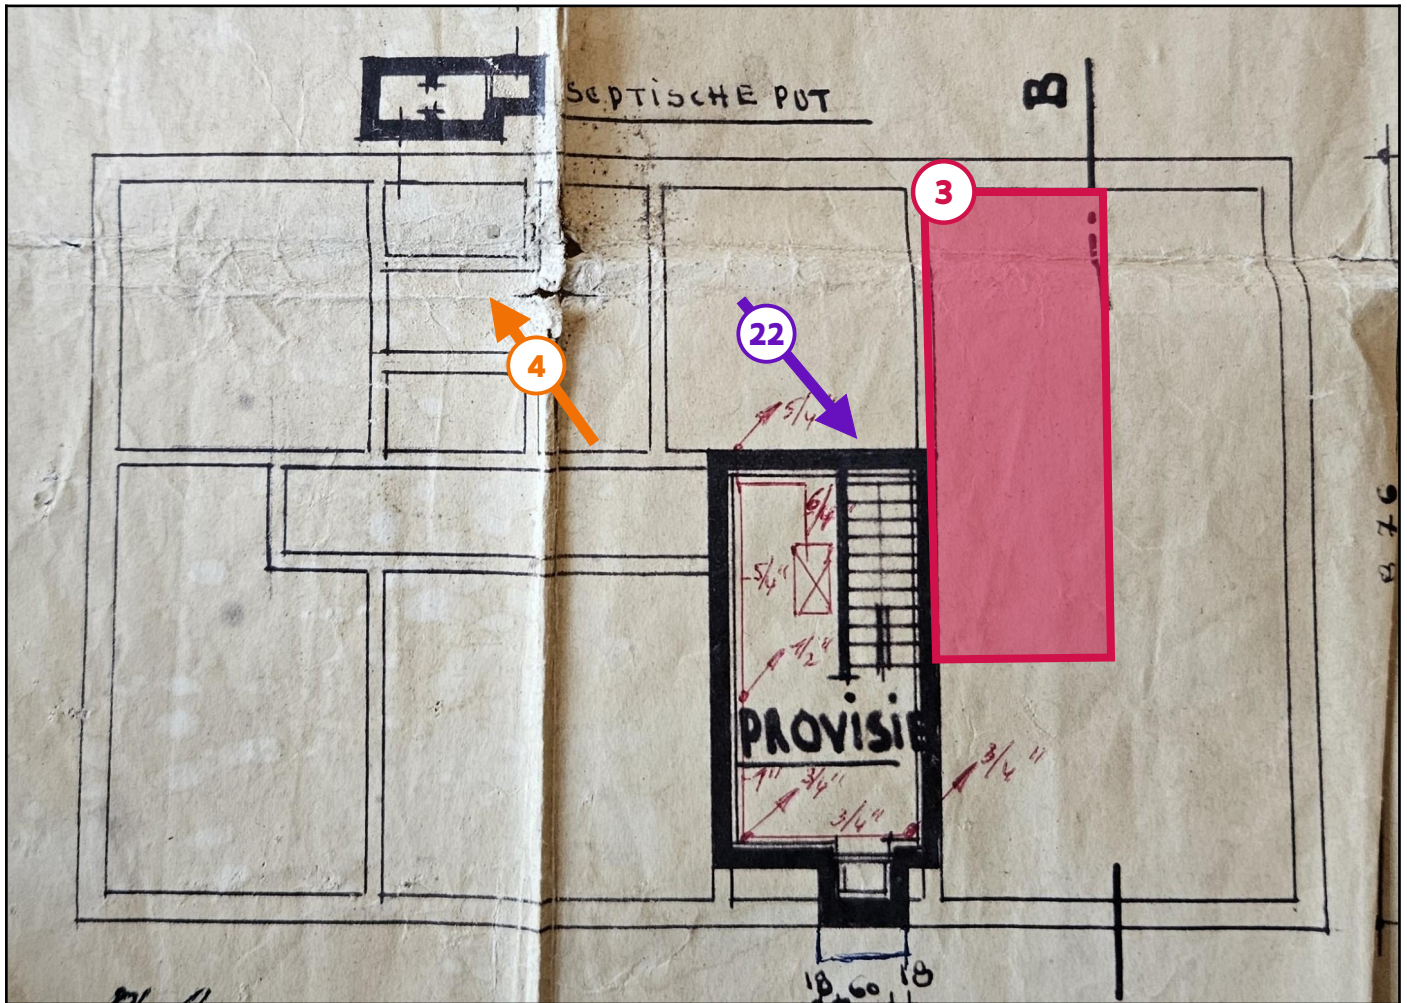
Plan 1.3: kelder

Beschrijving	Type	Actie
3. platen in kruipruimte	Asbestmateriaal	Dringend verwijderen
4. bloembak in kruipruimte	Asbestmateriaal	Verwijderen
22. ketel kelder	Overige ruimte of materiaal	-

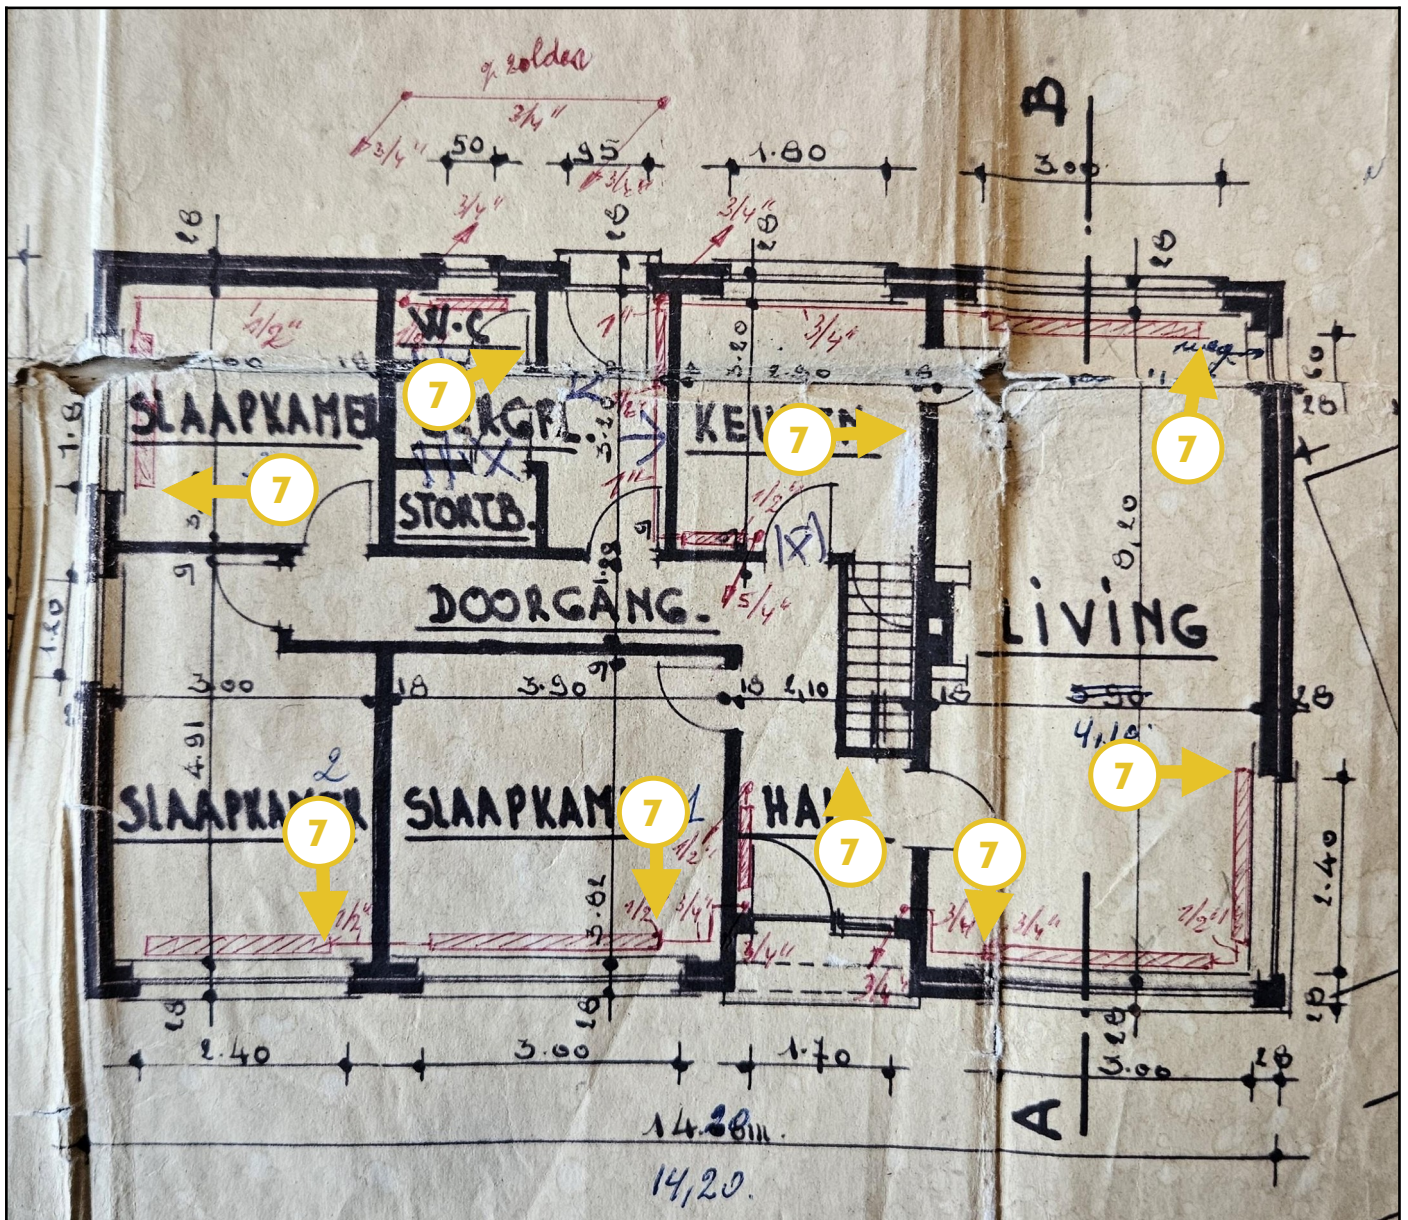
Plan 1.8: gelijkvloers

Beschrijving	Type	Actie
7. bakelieten knop radiators	Asbestmateriaal	Zorgvuldig beheren

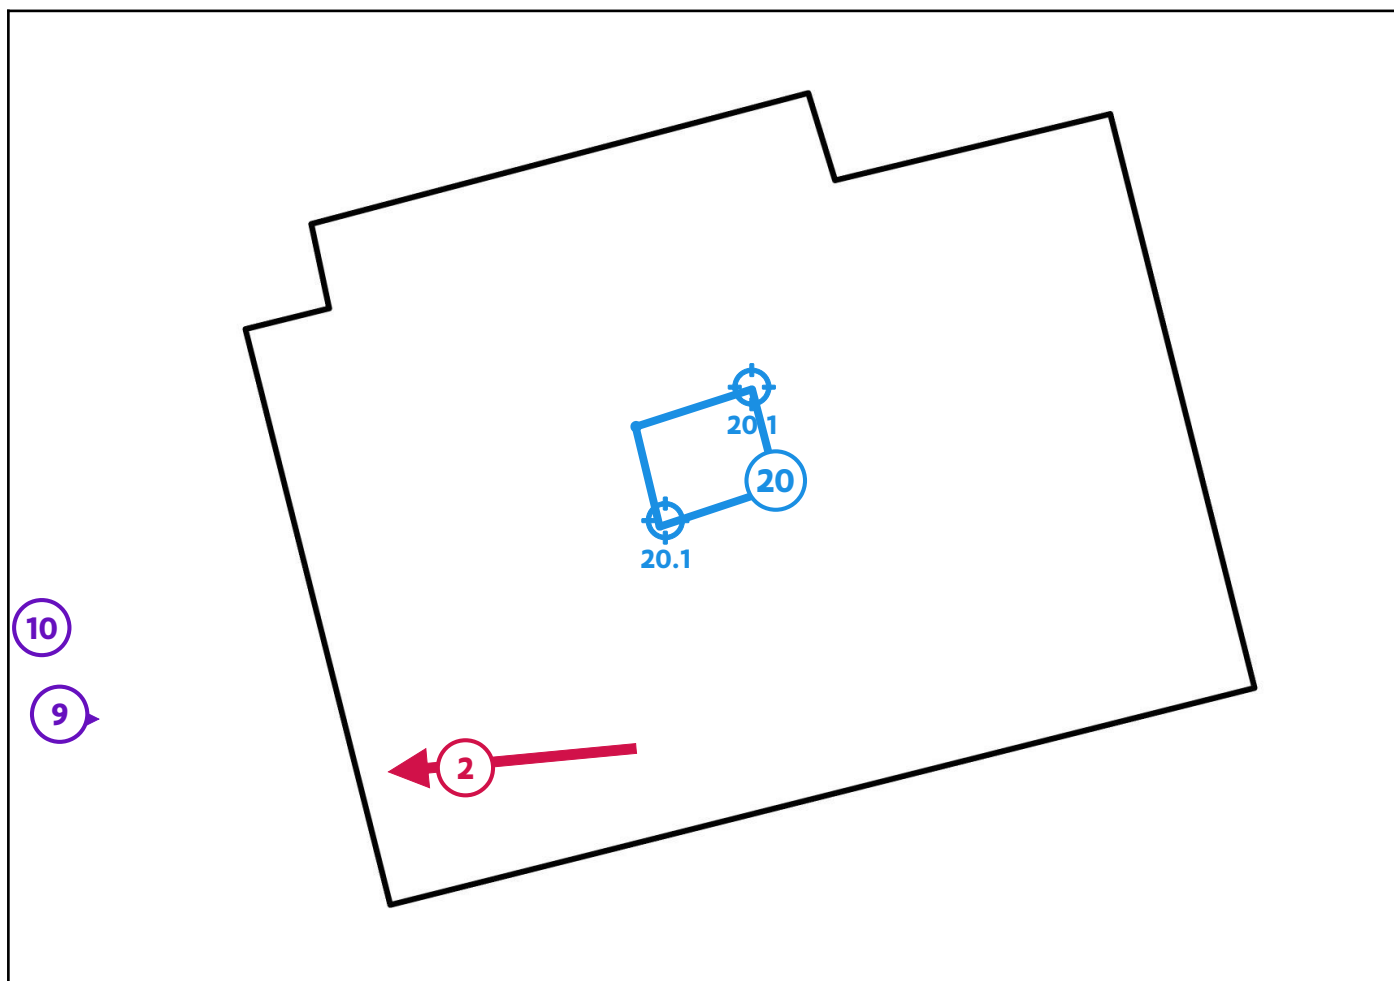
Plan 1.10: zolder

Beschrijving	Type	Actie
2. menuiserie plaat zolder	Asbestmateriaal	Dringend verwijderen
9. lift	Beperking	-
10. onderdak woning	Beperking	-
20. cementering schouw dakverdieping	Geen asbest	-
20.1 Code: 6020363166	Mengmonster	-

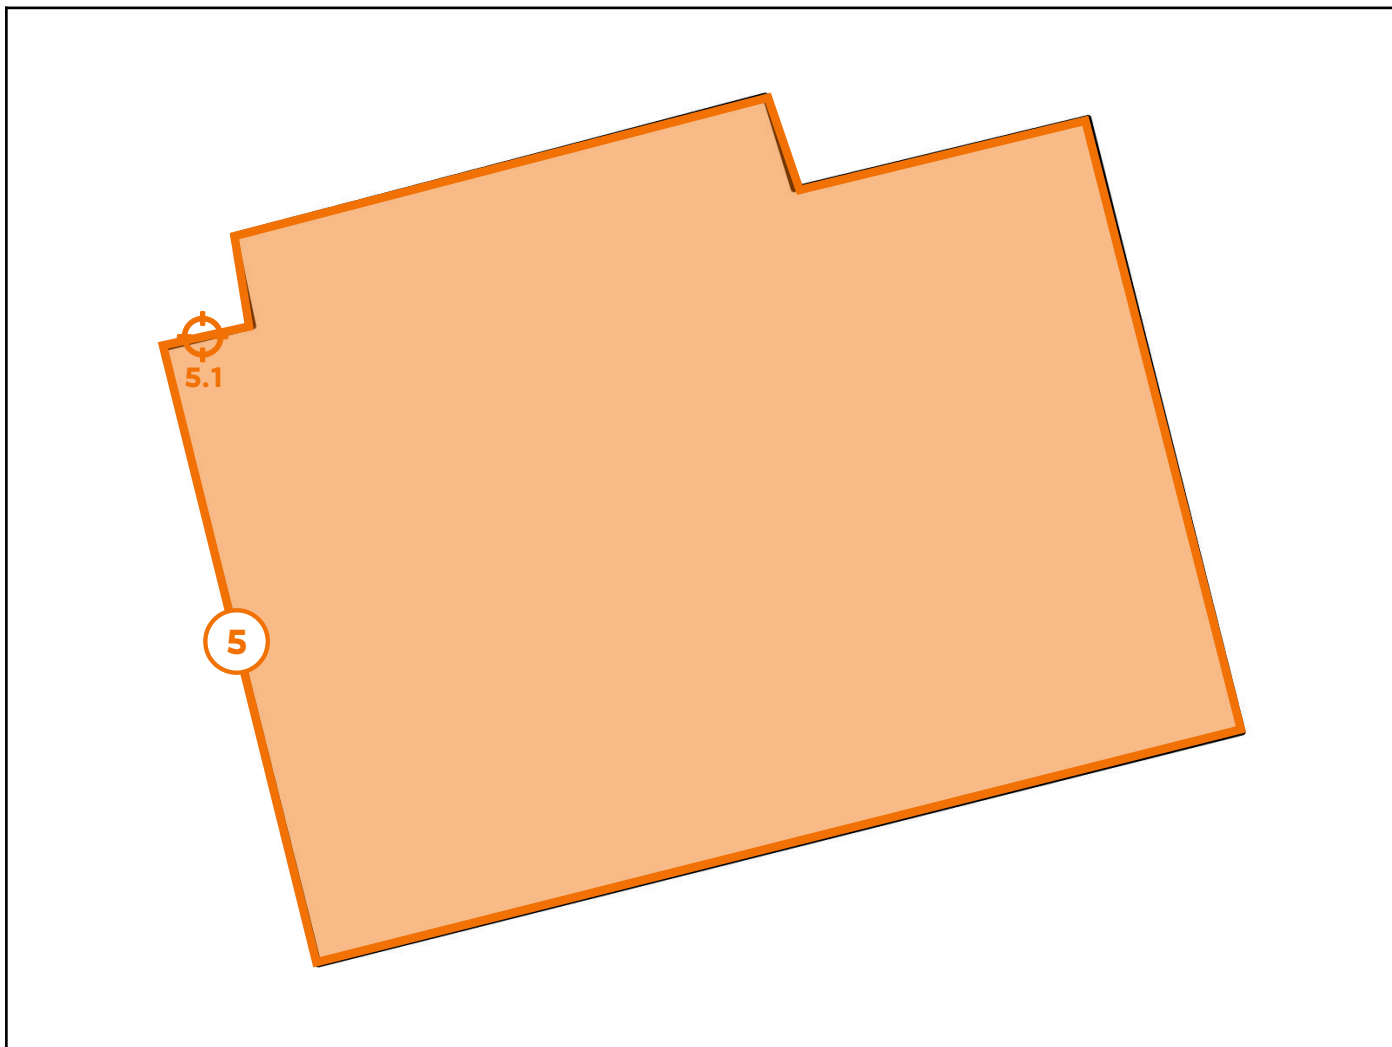
Plan 1.11: bovenaanzicht

Beschrijving	Type	Actie
5. Leien dak	Asbestmateriaal	Verwijderen
5.1 Code: 6020363261	Puntmonster	-

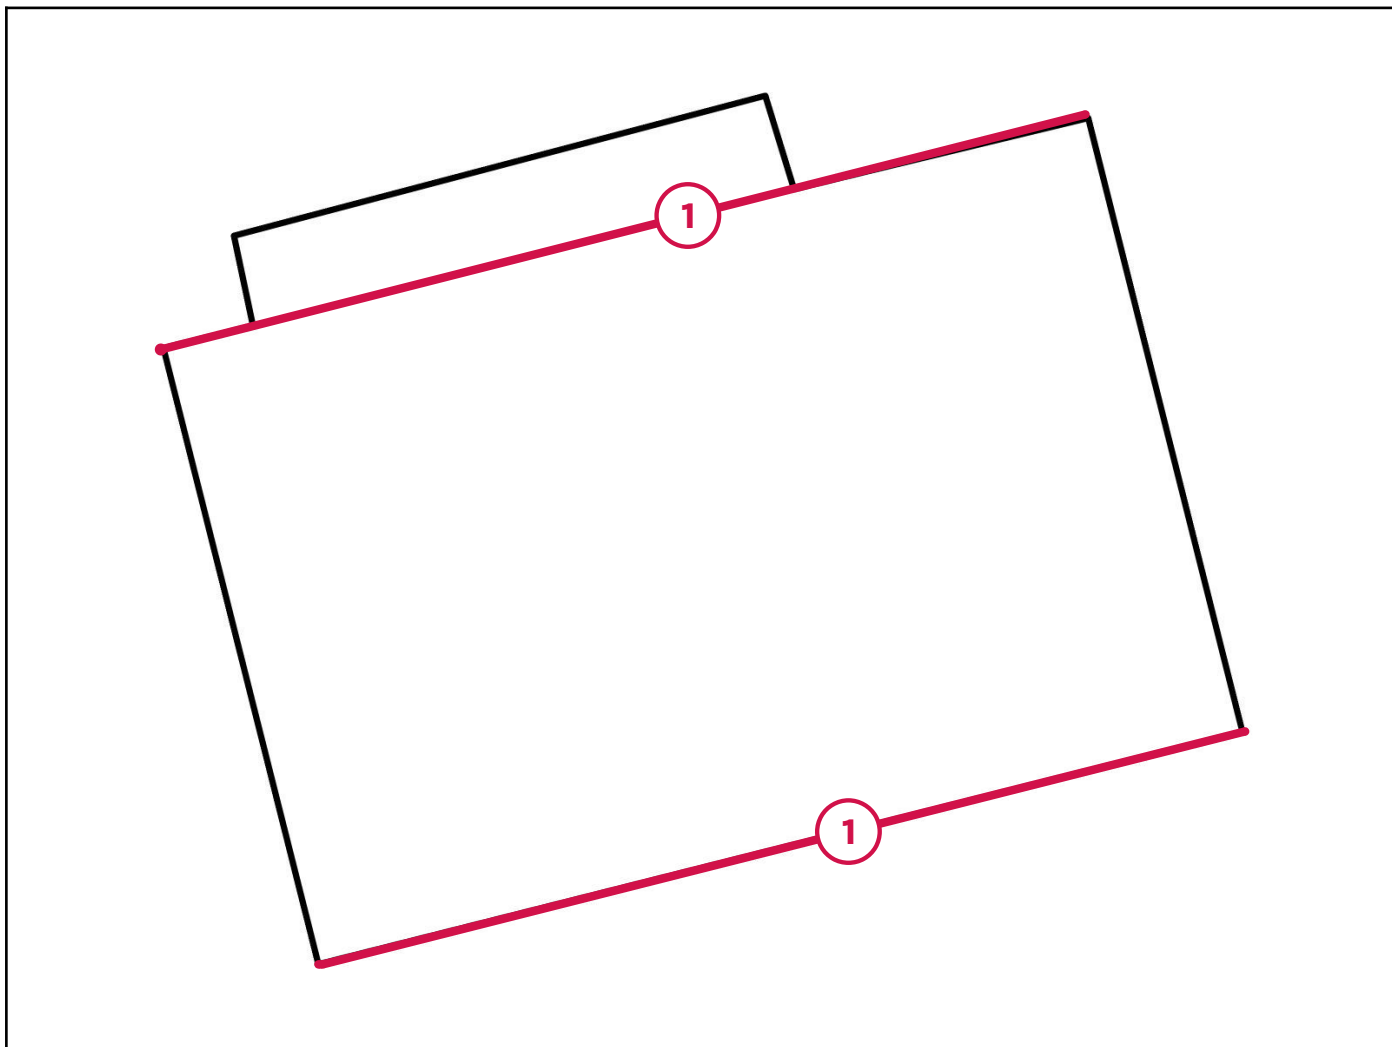
Plan 1.13: bovenaanzicht

Beschrijving	Type	Actie
1. dakgoten woning	Asbestmateriaal	Dringend verwijderen

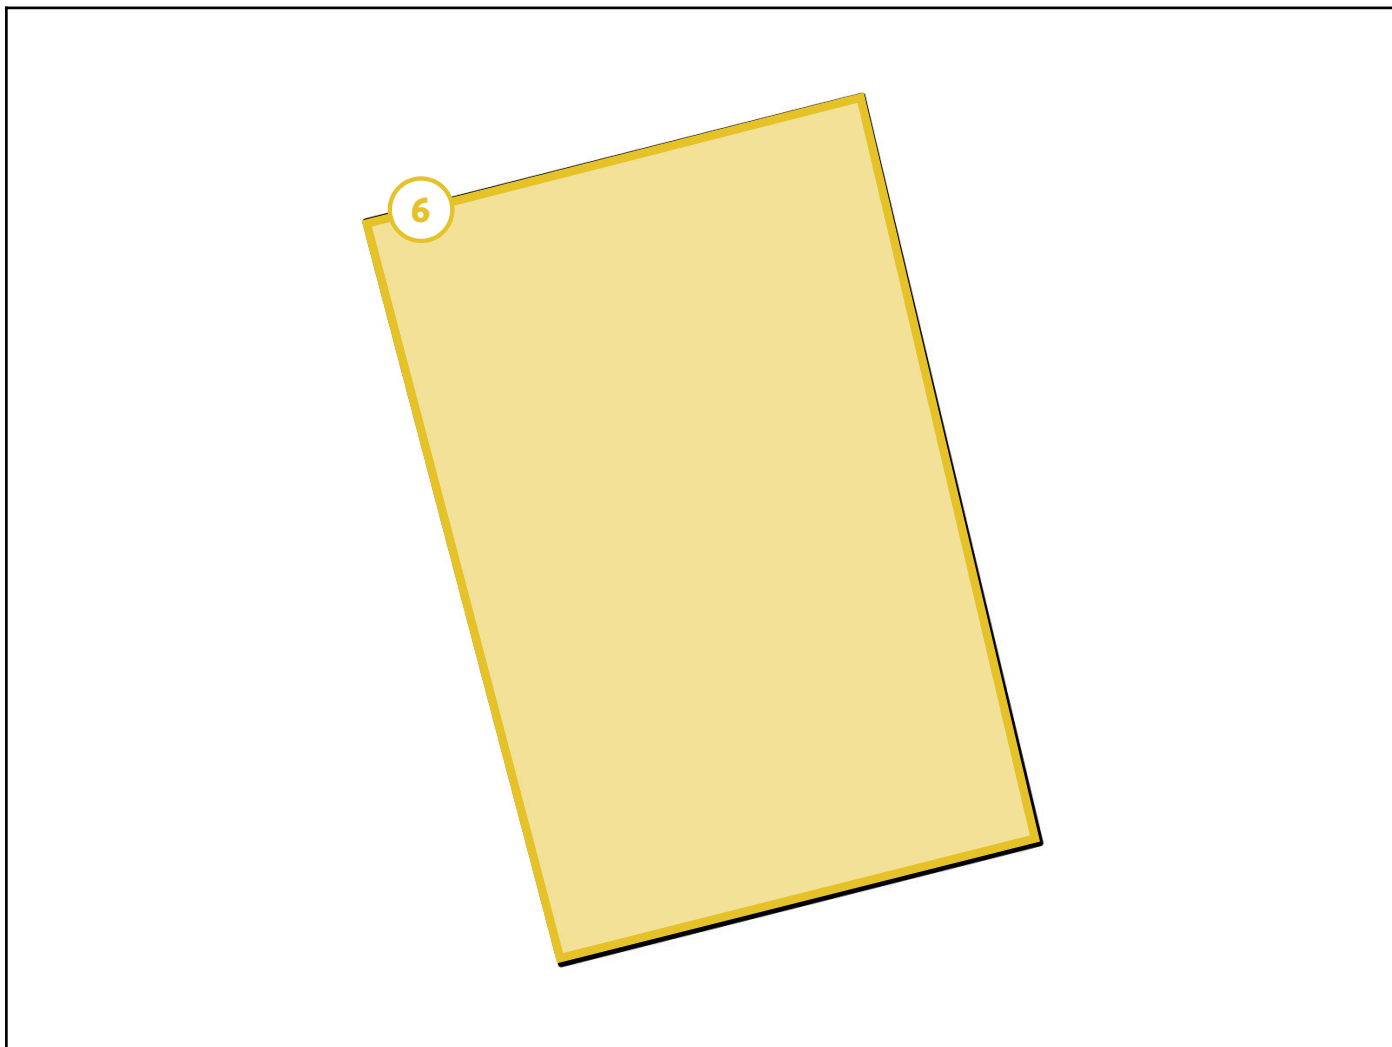
Plan 3.1: garage plan

Beschrijving	Type	Actie
6. platdak garage	Asbestmateriaal	Zorgvuldig beheren

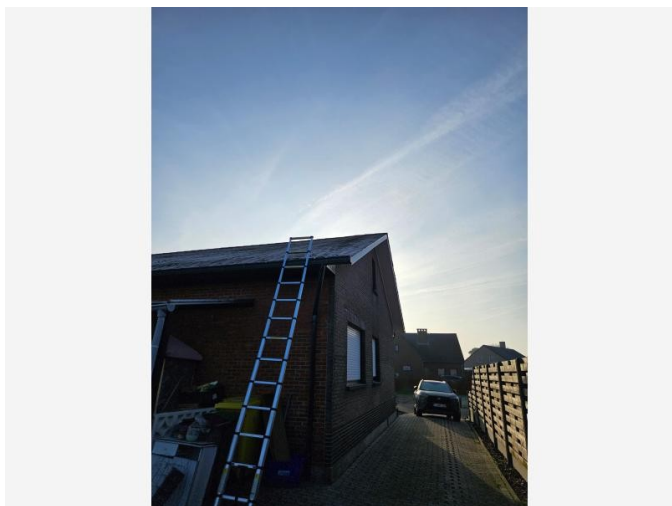
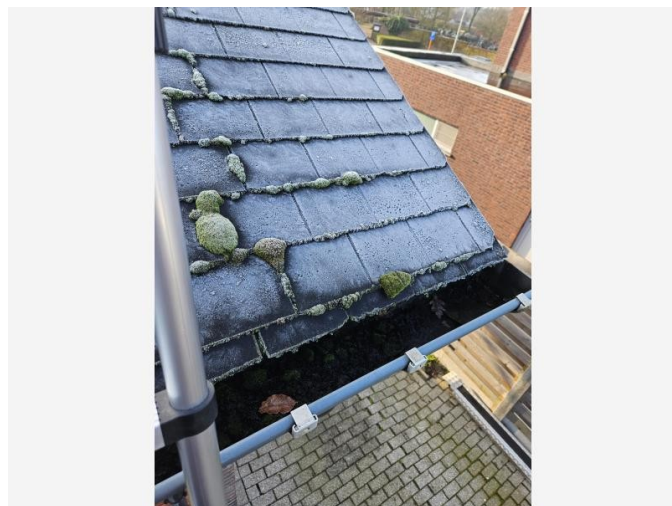
Dringend verwijderen

Beschrijving	dakgoten woning
Type afvalstof	Betreft resten (contaminatie) van verwerking of beschadiging
Type resten (contaminatie)	<ul style="list-style-type: none">• Stof, deeltjes < 4 mm, flinters, gruis (vermengd in materiaal)
Besmette materialen	<ul style="list-style-type: none">• Sediment (dakgoot, afvoerbuis, regenwaterput, ...)
Bron van de resten	Bron van de resten is niet meer aanwezig
Omgeving	Buiten
Primaire drager	Schuin dak
Gebondenheid resten	Niet hecht
Hoeveelheid (gewicht - aantal)	<ul style="list-style-type: none">• 7,00 kg - 1 stuk
Totaal gewicht	7,00 kg
Eenvoudig bereikbaar	Ja
Identificatiemethode	De asbestdeskundige beoordeelt het materiaal als asbestverdacht en dus asbesthoudend, en dit zonder monstername.
Opmerking	Bovenstaand gewicht is indicatief. Betreft het sediment aanwezig in de dakgoten.

- Verwijder het asbestafval.
- Voer bijkomende staalname(s) uit.

- Eenvoudige handelingen: mag via doe-het-zelf of door werknemer(s) met opleidingsattest eenvoudige handelingen
Deze toepassing mag door een doe-het-zelfer verwijderd worden of een werknemer met opleidingsattest eenvoudige handelingen vermits men zich aan de richtlijnen van OVAM houdt meer informatie welke partij welke toepassing mag verwijderen en hoe u toepassingen dient te verwijderen als ook hoe u zicht dient te beschermen wanneer u deze toepassingen zelf wenst te verwijderen. Kan u terugvinden via volgende linken: <https://ovam.vlaanderen.be/wie-mag-wat-verwijderen>. En <https://ovam.vlaanderen.be/voorzorgsmaatregelen-bij-asbestverwijdering>

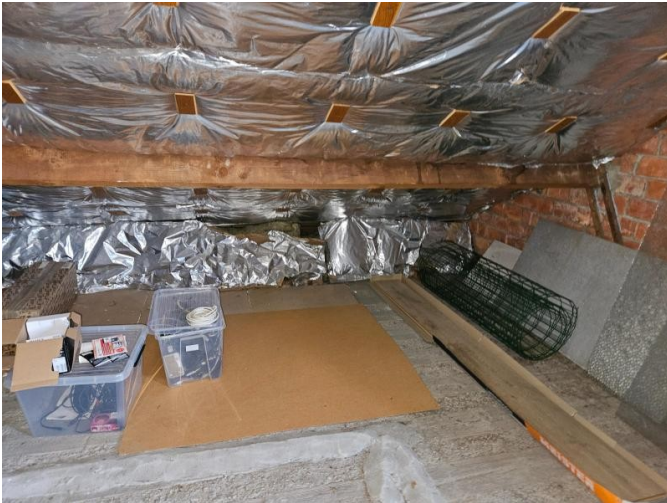
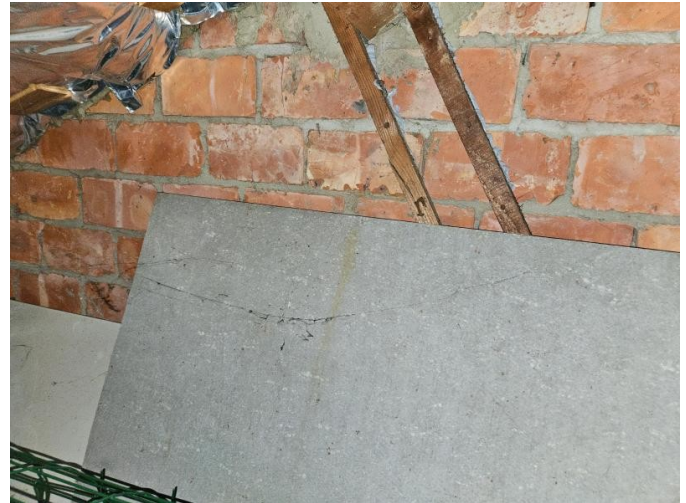
Dringend verwijderen

Beschrijving	menuiserite plaat zolder
Type afvalstof	Betreft stock-voorraad of gedemonteerde asbestmaterialen
Aanwezige resten	Geen resten aanwezig
Omgeving	Binnen
Primaire drager	Schuin dak
Asbestmaterialen	<ul style="list-style-type: none">• Plaat, paneel, tablet - Type Menuiserite
Bindmiddel van asbestmateriaal	Cement
Gebondenheid op basis van bindmiddel	Hecht
Hoeveelheid (gewicht - aantal)	<ul style="list-style-type: none">• 5,00 kg - 1 stuk
Totaal gewicht	5,00 kg
Eenvoudig bereikbaar	Ja
Identificatiemethode	De asbestdeskundige beoordeelt het materiaal als asbestverdacht en dus asbesthoudend, en dit zonder monstername.
Opmerking	Betreft de menuiserite plaat aanwezig op zolder

- Verwijder het asbestafval.
- Voer bijkomende staalname(s) uit.

- Eenvoudige handelingen: mag via doe-het-zelf of door werknemer(s) met opleidingsattest eenvoudige handelingen
Deze toepassing mag door een doe-het-zelfer verwijderd worden of een werknemer met opleidingsattest eenvoudige handelingen vermits men zich aan de richtlijnen van OVAM houdt meer informatie welke partij welke toepassing mag verwijderen en hoe u toepassingen dient te verwijderen als ook hoe u zicht dient te beschermen wanneer u deze toepassingen zelf wenst te verwijderen. Kan u terugvinden via volgende linken: <https://ovam.vlaanderen.be/wie-mag-wat-verwijderen>. En <https://ovam.vlaanderen.be/voorzorgsmaatregelen-bij-asbestverwijdering>

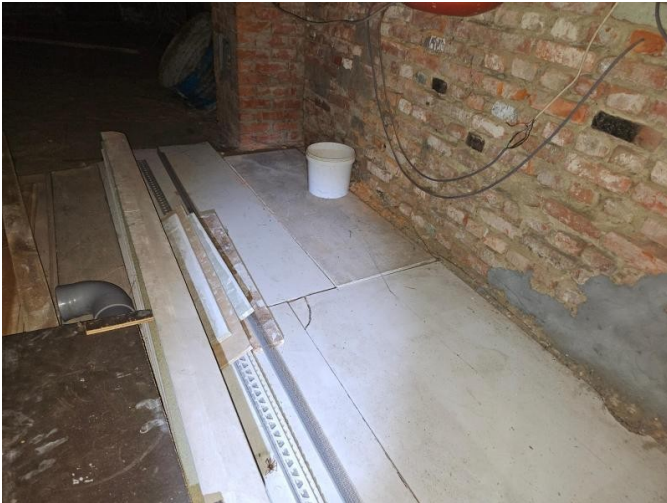
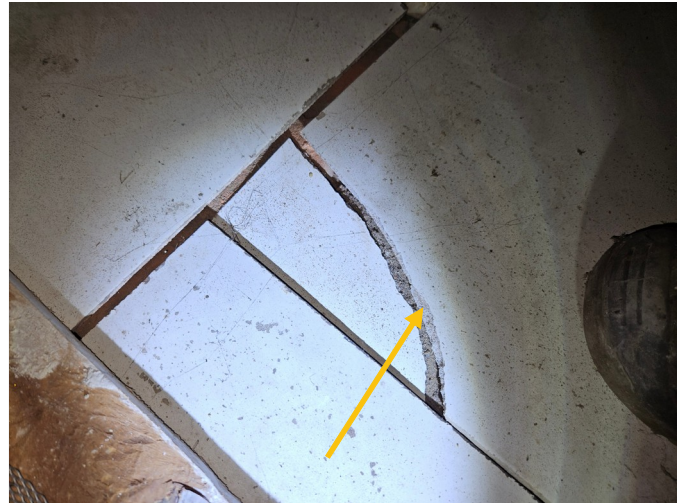
Dringend verwijderen

Beschrijving	platen in kruipruimte
Type afvalstof	Betreft stock-voorraad of gedemonteerde asbestmaterialen
Aanwezige resten	Geen resten aanwezig
Omgeving	Binnen
Primaire drager	Gedemonteerd of buitengebruik gesteld materiaal
Asbestmaterialen	<ul style="list-style-type: none">• Plaat, paneel, tablet - Type Menuiserite
Bindmiddel van asbestmateriaal	Cement
Gebondenheid op basis van bindmiddel	Hecht
Hoeveelheid (gewicht - aantal)	<ul style="list-style-type: none">• 30,00 kg - 1 stuk
Totaal gewicht	30,00 kg
Eenvoudig bereikbaar	Ja
Identificatiemethode	De asbestdeskundige beoordeelt het materiaal als asbestverdacht en dus asbesthoudend, en dit zonder monstername.
Opmerking	Betreft de witte platen aanwezig in de kruipkelder

- Verwijder het asbestafval.
- Voer bijkomende staalname(s) uit.

- Eenvoudige handelingen: mag via doe-het-zelf of door werknemer(s) met opleidingsattest eenvoudige handelingen
Deze toepassing mag door een doe-het-zelfer verwijderd worden of een werknemer met opleidingsattest eenvoudige handelingen vermits men zich aan de richtlijnen van OVAM houdt meer informatie welke partij welke toepassing mag verwijderen en hoe u toepassingen dient te verwijderen als ook hoe u zicht dient te beschermen wanneer u deze toepassingen zelf wenst te verwijderen. Kan u terugvinden via volgende linken: <https://ovam.vlaanderen.be/wie-mag-wat-verwijderen>. En <https://ovam.vlaanderen.be/voorzorgsmaatregelen-bij-asbestverwijdering>

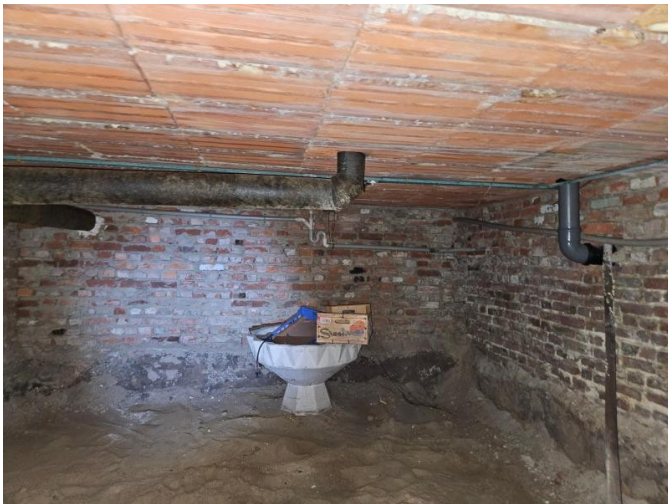
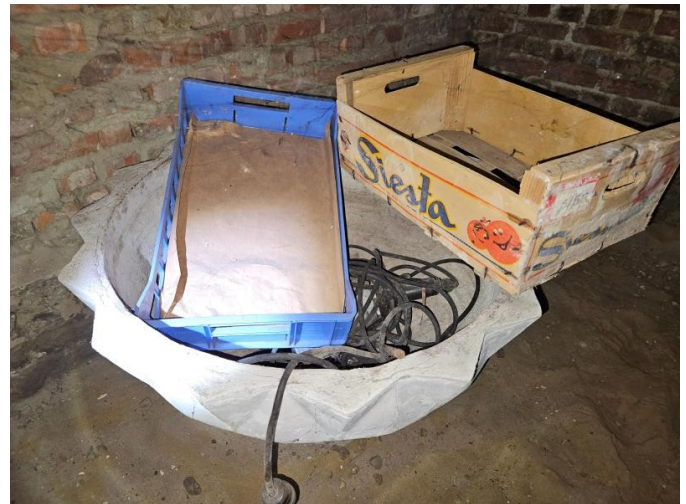
Verwijderen

Beschrijving	bloembak in kruipruimte
Omgeving	Binnen
Primaire drager	Inrichting (meubilair, ...)
Asbestmateriaal	Bak, reservoir, kuip, bloembak
Bindmiddel van asbestmateriaal	Cement
Gebondenheid op basis van bindmiddel	Hecht
Hoeveelheid (gewicht - aantal)	<ul style="list-style-type: none">• 35,00 kg - 1 stuk
Totaal gewicht	35,00 kg
Eenvoudig bereikbaar	Ja
Bevestigingswijze	<ul style="list-style-type: none">• Los (al dan niet bedekt)
Identificatiemethode	<p>De asbestdeskundige beoordeelt het materiaal als asbestverdacht en dus asbesthoudend, en dit zonder monstername.</p> <p>Motivatie: De monstername brengt andere schade aan dan schade die inherent is aan de monstername.</p>
Destructieve handeling voor identificatie	Nee
Opmerking	Bovenstaand gewicht is indicatief.

- Verwijder dit asbestmateriaal zo snel mogelijk. Volg de toestand goed op.
- Voer bijkomende staalname(s) uit.

- Eenvoudige handelingen: mag via doe-het-zelf of door werknemer(s) met opleidingsattest eenvoudige handelingen
Deze toepassing mag door een doe-het-zelfer verwijderd worden of een werknemer met opleidingsattest eenvoudige handelingen vermits men zich aan de richtlijnen van OVAM houdt meer informatie welke partij welke toepassing mag verwijderen en hoe u toepassingen dient te verwijderen als ook hoe u zich dient te beschermen wanneer u deze toepassingen zelf wenst te verwijderen. Kan u terugvinden via volgende linken: <https://ovam.vlaanderen.be/wie-mag-wat-verwijderen>. En <https://ovam.vlaanderen.be/voorzorgsmaatregelen-bij-asbestverwijdering>

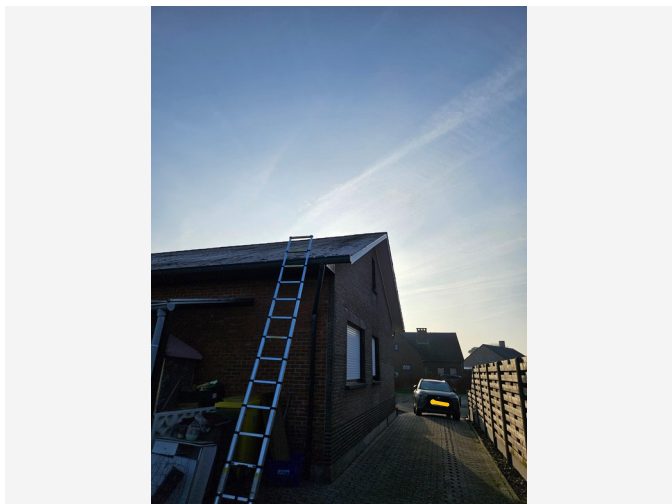
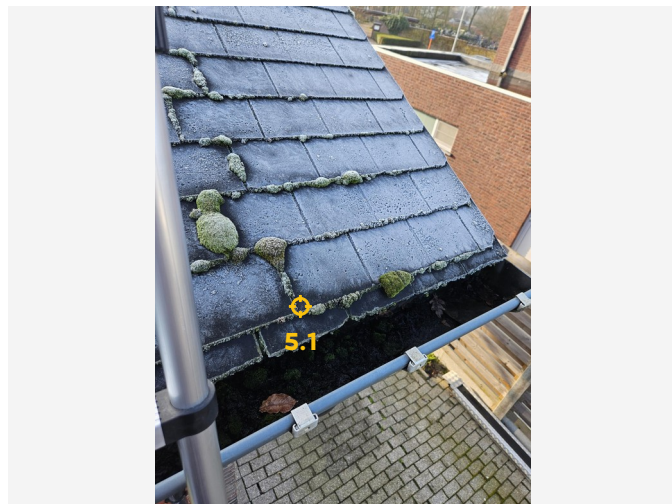
Beschrijving	Leien dak
Omgeving	Buiten
Primaire drager	Schuin dak
Asbestmateriaal	Dak- en gevelbekleding - Lei, shingle
Bindmiddel van asbestmateriaal	Cement
Gebondenheid op basis van bindmiddel	Hecht
Hoeveelheid (oppervlakte - aantal)	<ul style="list-style-type: none">• 143,00 m² - 1 stuk
Totale oppervlakte	143,00 m ²
Eenvoudig bereikbaar	Ja
Bevestigingswijze	<ul style="list-style-type: none">• Genageld, geniet
Identificatiemethode	Een monstername door de asbestdeskundige met laboanalyse door een asbestlabo.
Destructieve handeling voor identificatie	Nee
Opmerking	Betreft de leien aanwezig op het dak.

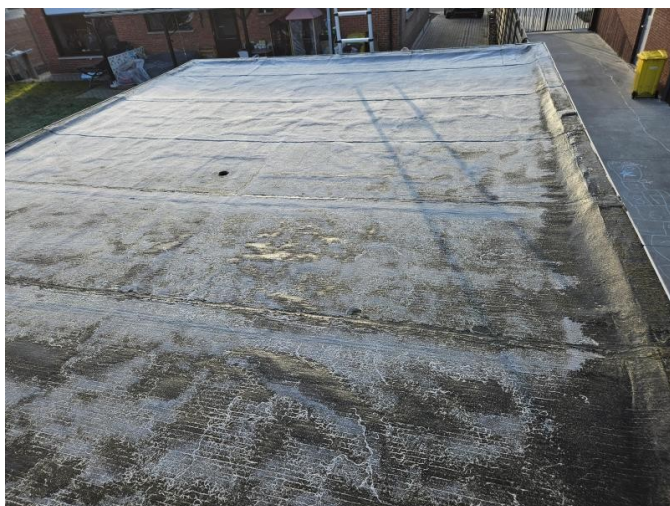
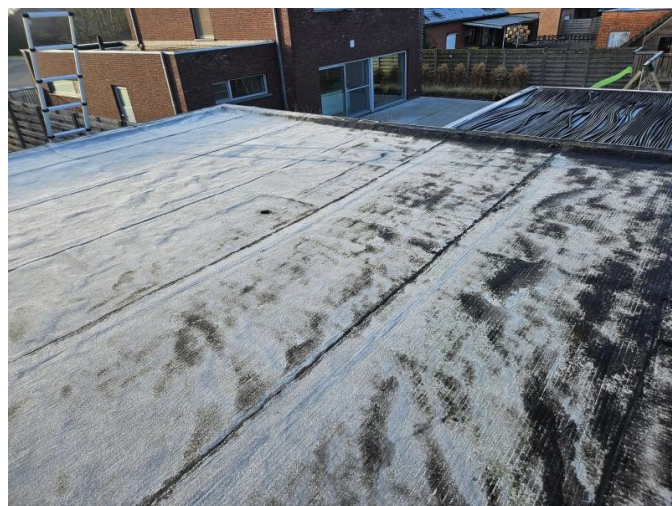
Beschrijving	plattendak garage
Omgeving	Buiten
Primaire drager	Plat dak
Asbestmateriaal	Dak- en gevelbekleding - Roofing
Bindmiddel van asbestmateriaal	Bitumen (roofing, teer, asfalt)
Gebondenheid op basis van bindmiddel	Hecht
Hoeveelheid (oppervlakte - aantal)	<ul style="list-style-type: none">• 28,00 m² - 1 stuk
Totale oppervlakte	28,00 m ²
Eenvoudig bereikbaar	Ja
Bevestigingswijze	<ul style="list-style-type: none">• Verlijmd, ingegoten, versmeerd
Identificatiemethode	<p>De asbestdeskundige beoordeelt het materiaal als asbestverdacht en dus asbesthoudend, en dit zonder monstername.</p> <p>Motivatie: De monstername brengt andere schade aan dan schade die inherent is aan de monstername.</p>
Destructieve handeling voor identificatie	Nee
Opmerking	<p>De deskundige heeft geen plaats gevonden om een stukje van de roofing te bemonsteren, dit komt omdat er weining overlapende stukken aanwezig zijn. de deskundige kan dan ook niet garanderen dat er doormiddel van deze staalnamen geen lekkage ontstaat.</p> <p>Indien gewenst kan er een bijkomend onderzoek plaatsvinden voor de staalnamen uit te voeren. de klant dient dan echter wel een dakwerker te voorzien voor de plaats waar de staal genomen wordt te laten repareren.</p>

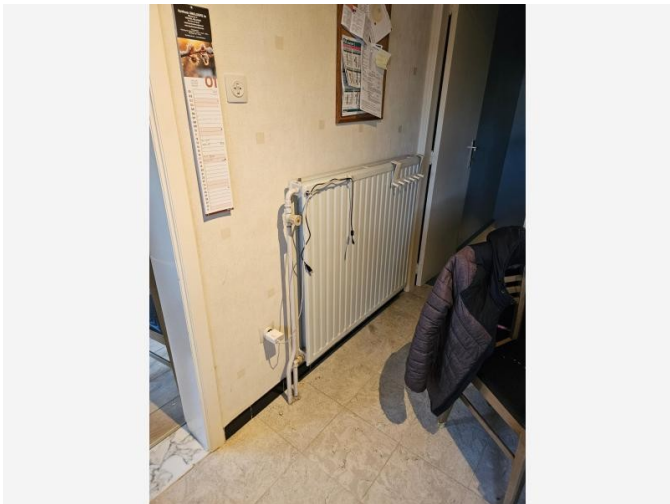
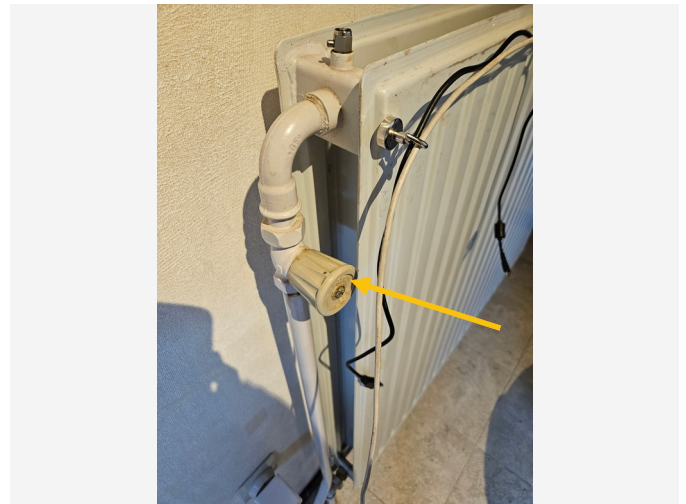
Beschrijving	bakelieten knop radiators
Omgeving	Binnen
Primaire drager	HVAC infrastructuur en uitrusting
Asbestmateriaal	Plaat, paneel, tablet - Type Bakeliet
Bindmiddel van asbestmateriaal	Kunststof of -hars
Gebondenheid op basis van bindmiddel	Hecht
Hoeveelheid (oppervlakte - dikte - aantal)	<ul style="list-style-type: none">• 0,01 m² - 1,00 cm - 9 stuks
Totaal volume	< 0,001 m ³
Eenvoudig bereikbaar	Ja
Bevestigingswijze	<ul style="list-style-type: none">• Geschroefd
Identificatiemethode	<p>De asbestdeskundige beoordeelt het materiaal als asbestverdacht en dus asbesthoudend, en dit zonder monstername.</p> <p>Motivatie: De monstername brengt andere schade aan dan schade die inherent is aan de monstername.</p>
Destructieve handeling voor identificatie	Nee
