# Asbestinventarisatetest

Brandstraat 158, 2400 Mol

Attestnummer : 20260331-000471.000

Uitgegeven op : 31.03.2026

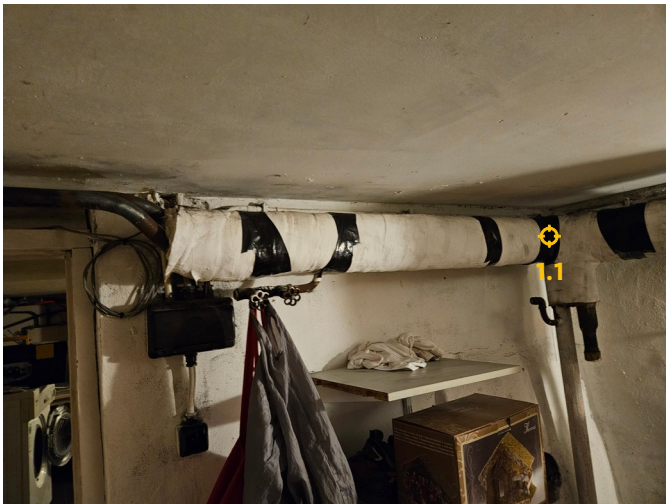
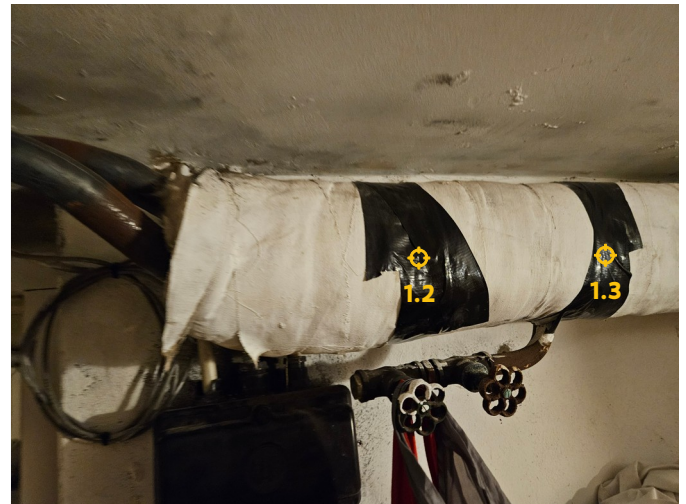
## Conclusie

Het asbestmateriaal valt onder de mijlpaal van 2034.

Verwijderen

| Eindbeoordeling materiaalisico | Verhoogd materiaalisico en/of verhoogde kans op vezelvrijgave |

| Gebondenheid | Categorie 2: niet-hechtgebonden met matrix |
| Asbestsoort (vezeltype) | Amfibool aanwezig, uitgezonderd crocidoliet |
| Asbestconcentratie | Hoog ( $\geq 50\%$ ) |
| Afschermingsgraad van het gehele materiaal | Geheel of deels vrij aan de binnenlucht, maar geen contact met binnenluchtstromen |
| Toestand van het materiaal | Licht beschadigd, licht verweerd. Intacte calciumsilicaatplaat of materiaal met categorie 3-gebondenheid |

| # | Type | Referentie | Resultaat |
|---|---|---|---|
| 1.1 | Mengmonster | 6020391287 | Amosiet |

| Beschrijving | leidingisolatie kelder |
| Asbestmateriaal | In-situ afwerkingslagen - Thermische isolatie |

- Sluit de ruimte luchtdicht af en vermijd het betreden van de ruimte.
- Scherm in afwachting van verwijdering het asbestmateriaal af van luchtstromingen en verstoring: bijvoorbeeld door het te verpakken, te fixeren, af te dekken, signalisatie - afbakening aan te brengen, ...
- Verwijder dit asbestmateriaal zo snel mogelijk. Volg de toestand goed op.

- Hermetische zone (erkend asbestverwijderaar)  
Deze toepassing mag enkel verwijderd worden door een erkend asbestverwijderaar.

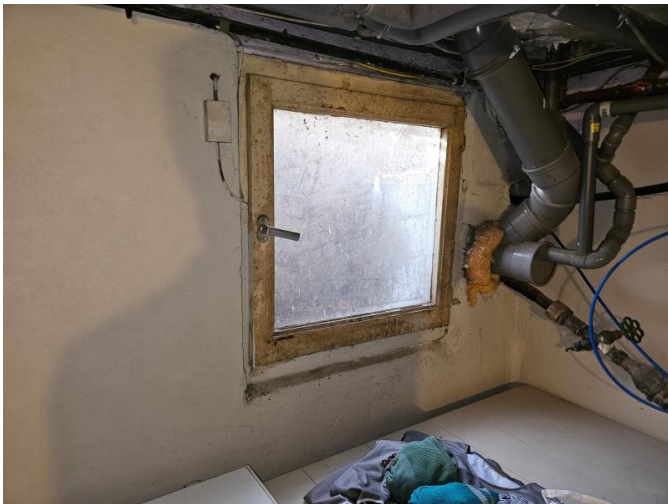
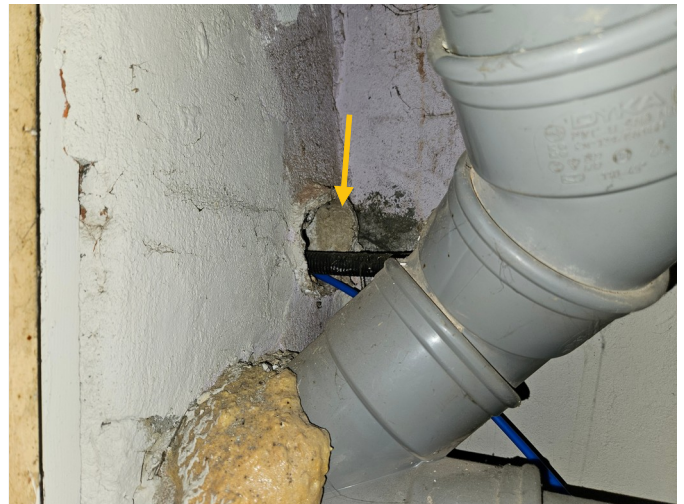
Het asbestmateriaal valt onder de mijlpaal van 2040.

Verwijderen

| Eindbeoordeling materiaalarisico | Verhoogd materiaalarisico en/of verhoogde kans op vezelvrijgave |

| Gebondenheid | Categorie 1: hechtgebonden in oorsprong |
| Asbestsoort (vezeltype) | Crocidoliet aanwezig |

| Beschrijving | doorvoer buis kelder |
| Asbestmateriaal | Buis, koker, leiding, pijp, doorvoer |
| Opmerking | De deskundige heeft niet kunnen vaststellen hoe diep/lengte van de buis is. dit is een vermoeden. |

- Verwijder dit asbestmateriaal zo snel mogelijk. Volg de toestand goed op.
- Voer bijkomende staalname(s) uit.

- Eenvoudige handelingen: mag via doe-het-zelf of door werknemer(s) met opleidingsattest eenvoudige handelingen  
Deze toepassing mag door een doe-het-zelfer verwijderd worden of een werknemer met opleidingsattest eenvoudige handelingen vermits men zich aan de richtlijnen van OVAM houdt meer informatie welke partij welke toepassing mag verwijderen en hoe u toepassingen dient te verwijderen als ook hoe u zich dient te beschermen wanneer u deze toepassingen zelf wenst te verwijderen. Kan u terugvinden via volgende linken: <https://ovam.vlaanderen.be/wie-mag-wat-verwijderen>. En <https://ovam.vlaanderen.be/voorzorgsmaatregelen-bij-asbestverwijdering>

- Wegwerp overall type 5 of 6
- FFP3 stofmasker
- Wegwerphandschoenen
- Veiligheidsschoenen
- Bij voorkeur ook een veiligheidsbril

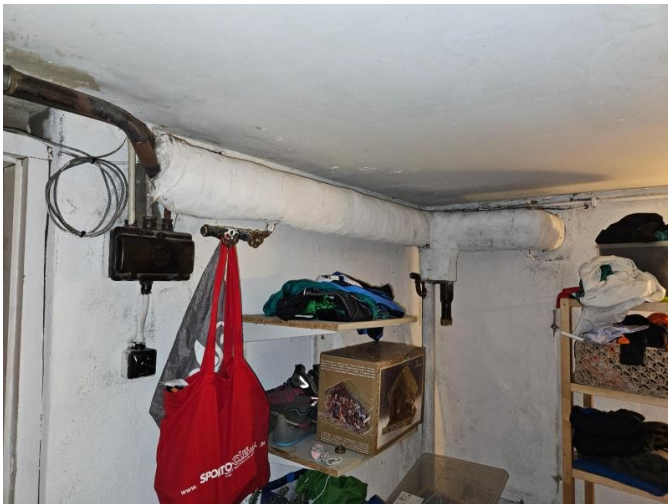
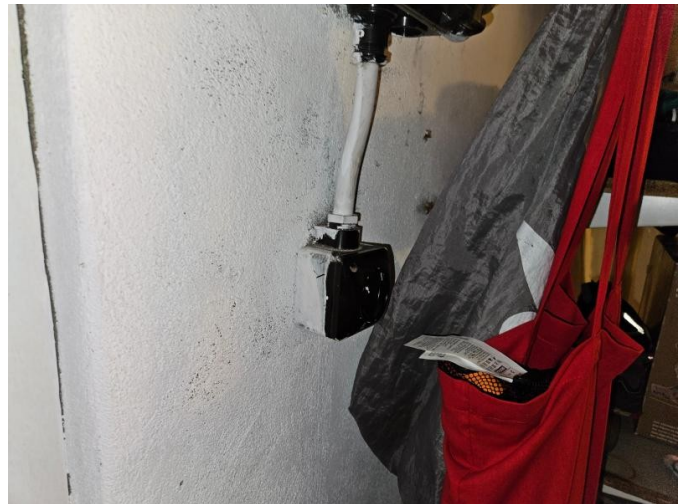
Het asbestmateriaal valt onder de mijlpaal van 2040.

Zorgvuldig beheren

| Identificatiemethode | <p>De asbestdeskundige beoordeelt het materiaal als asbestverdacht en dus asbesthoudend, en dit zonder monsternamen.</p> <p>Motivatie: De opdrachtgever weigert om het materiaal te laten bemonsteren.</p> |

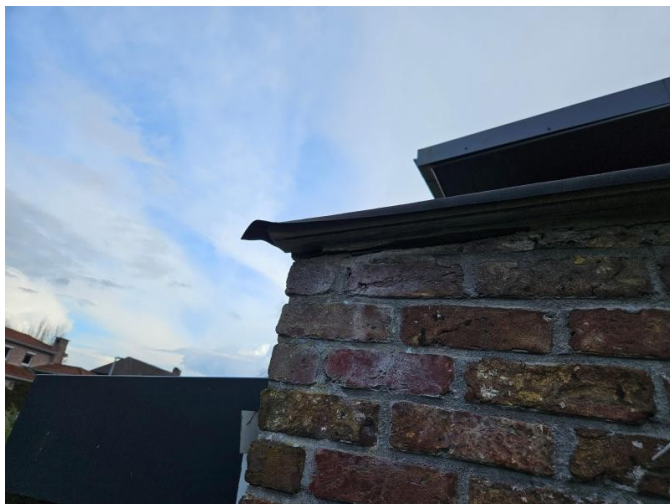
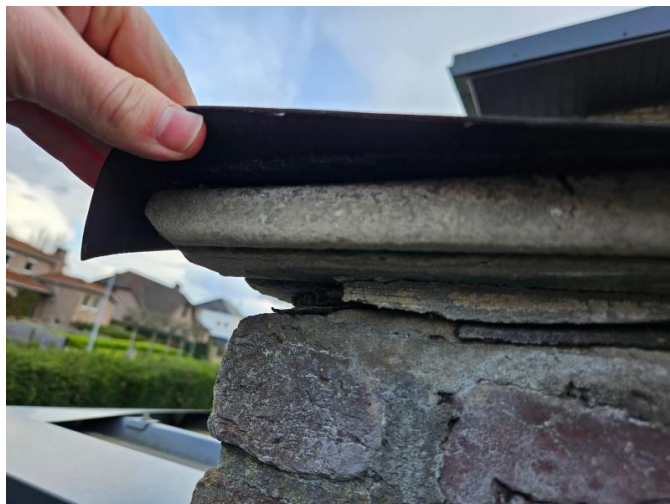
| Identificatiemethode | <p>De asbestdeskundige beoordeelt het materiaal als asbestverdacht en dus asbesthoudend, en dit zonder monsternamen.</p> <p>Motivatie: De opdrachtgever weigert om het materiaal te laten bemonsteren.</p> |
