Asbestinventarisatetest

Jakob Smitslaan 49, 2400 Mol

Attestnummer : 20260502-000133.000

Uitgegeven op : 02.05.2026

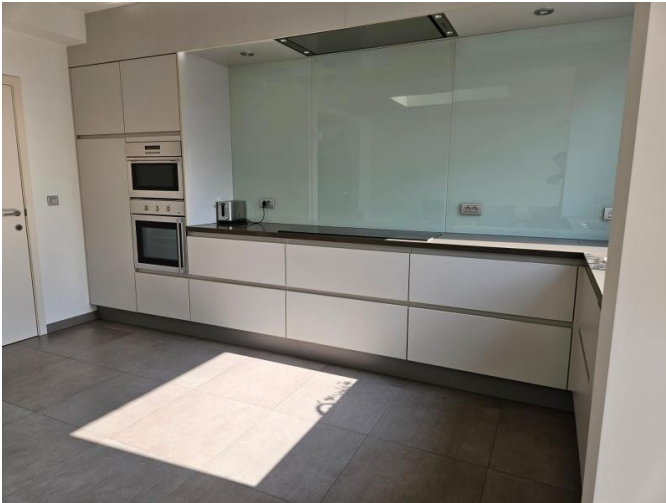
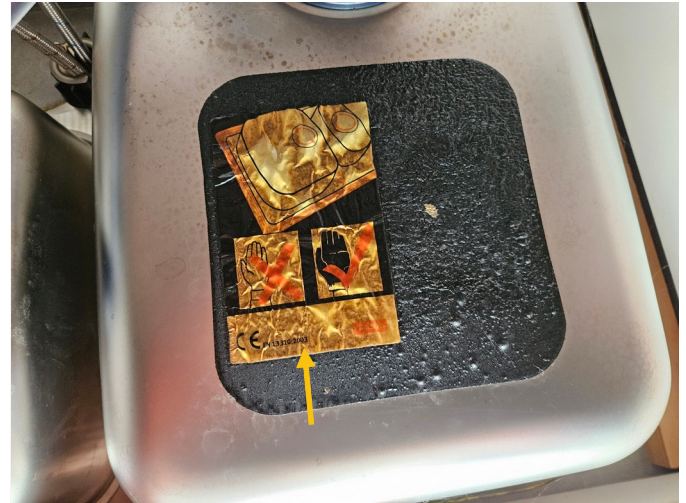
De deskundige heeft kunnen vaststellen dat de teer pakking aanwezig onder de gootsteen, van 2003 is dewelke zorgt dat dit materiaal niet asbestverdacht/houdend is.

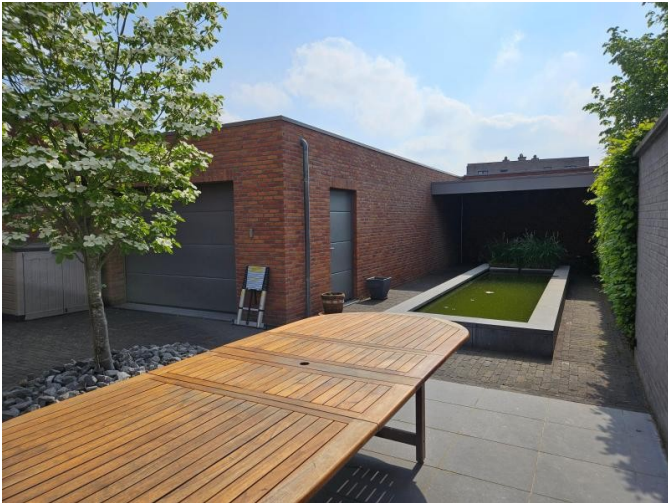
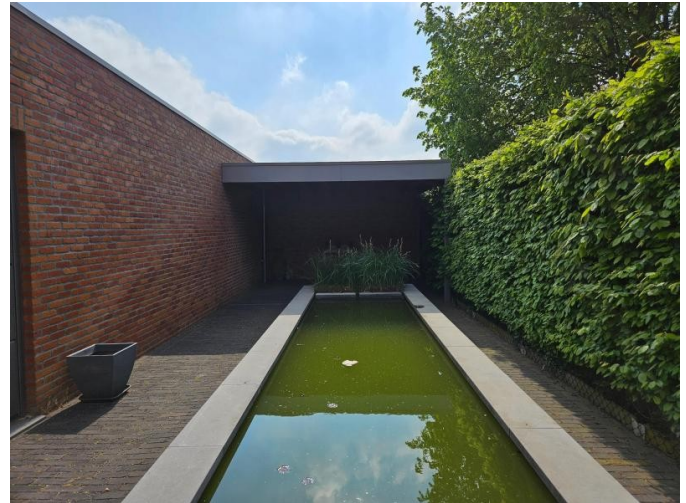
De deskundige heeft geen asbesthoudende/verdachte materialen kunnen terugvinden in de garage en carport.

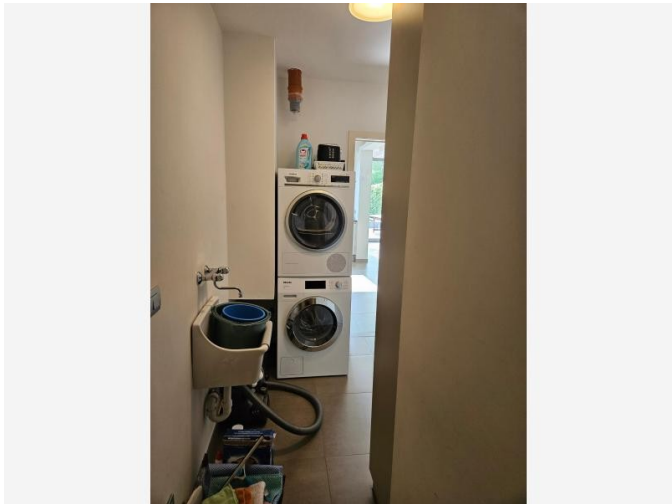
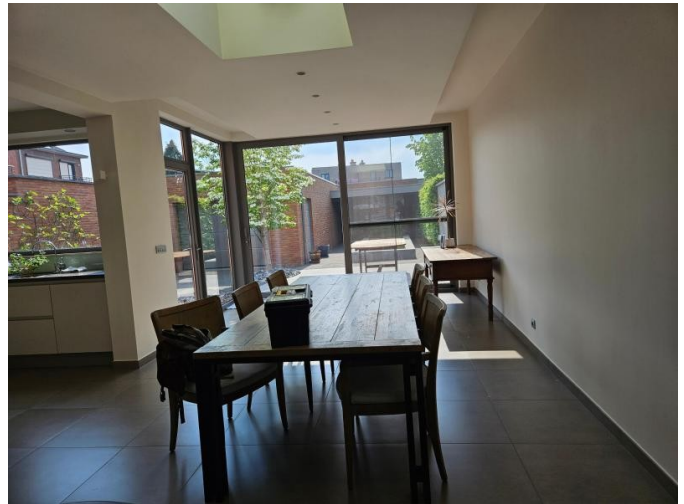
Fiche 3: plafond keuken, eetplaats, wasplaats, wc en traphal 1ste verdieping

De deskundige heeft kunnen vaststellen dat het plafond aanwezig in de eetplaats, keuken, wasplaats, wc, traphal op de 1ste verdieping bestaan uit gyproc dewelke niet asbestverdacht is. De deskundige kan geen uitspraak doen over eventuele toepassingen dewelke achter deze gyprocplafonds zitten.

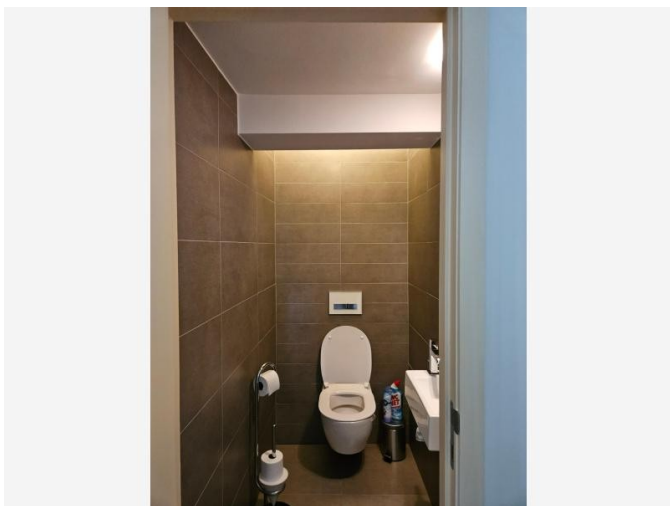
Er kan gebruik gemaakt zijn van asbesthoudende tegellijm. dit is echter niet onderzocht omwille van het niet destructief onderzoek. De eigenaar dient hier rekening mee te houden tijdens werken, een bijkomend onderzoek kan hiervoor aangevraagd worden.

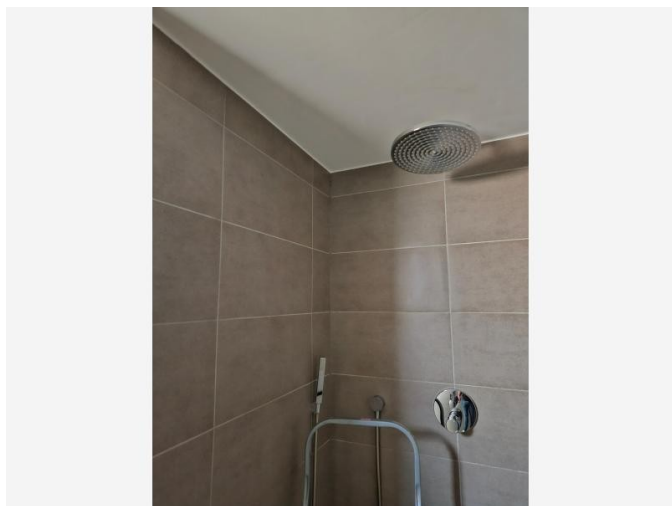
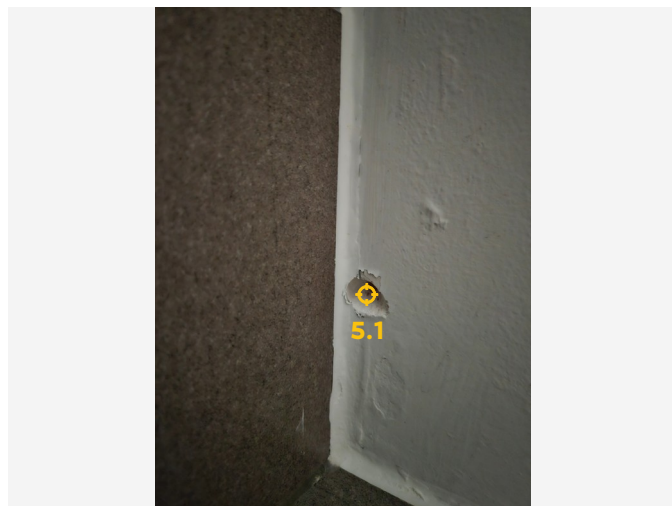
Fiche 5: bepleistering plafond

Geen asbest

#	Type	Referentie	Resultaat
5.1	Mengmonster	6020391978	Geen asbest

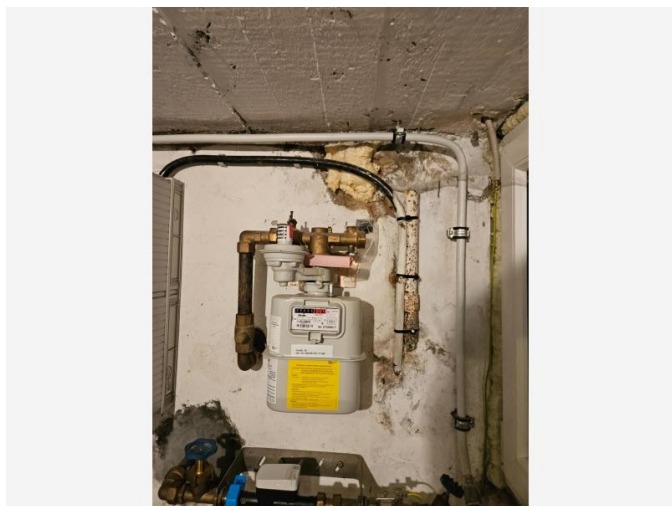
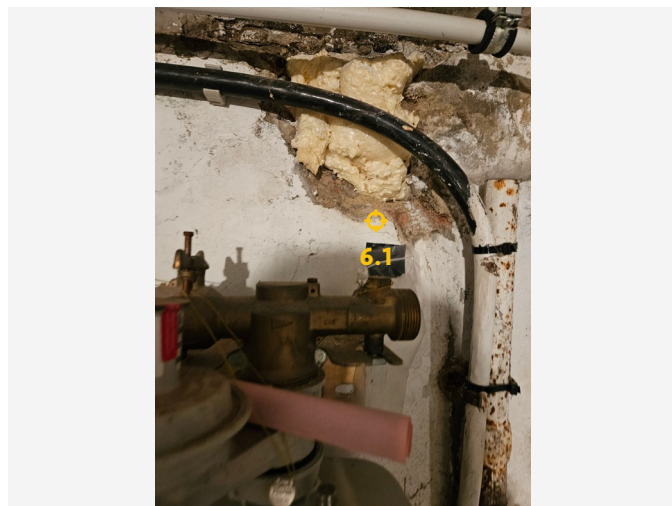
Fiche 6: cementering kelder

Geen asbest

#	Type	Referentie	Resultaat
6.1	Mengmonster	6020391977	Geen asbest

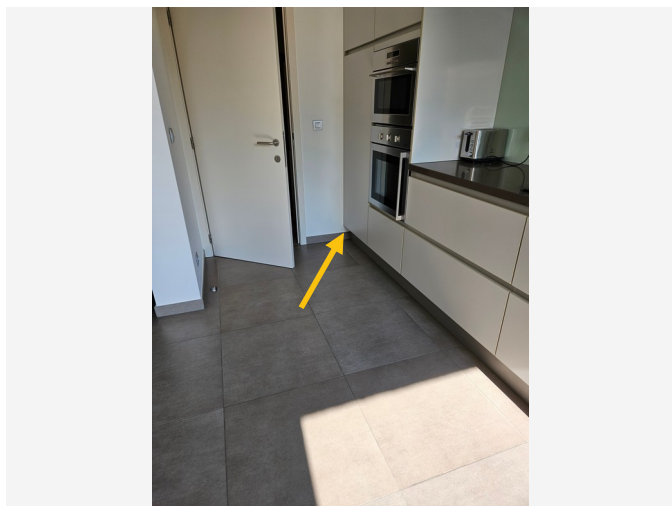
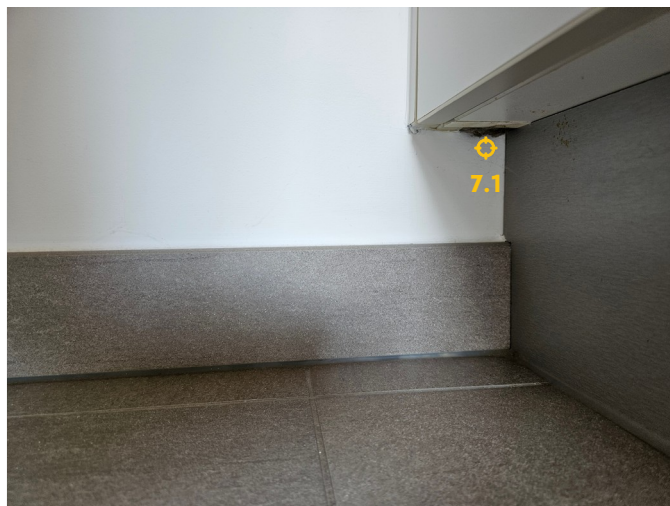
Fiche 7: bepleistering wanden

Geen asbest

#	Type	Referentie	Resultaat
7.1	Mengmonster	6020391979	Geen asbest
