# Asbestinventarisatetest

Adolf Reydamslaan 2A/1, 2400 Mol

Attestnummer : **20250507-000474.000**

Uitgegeven op : **07.05.2025**

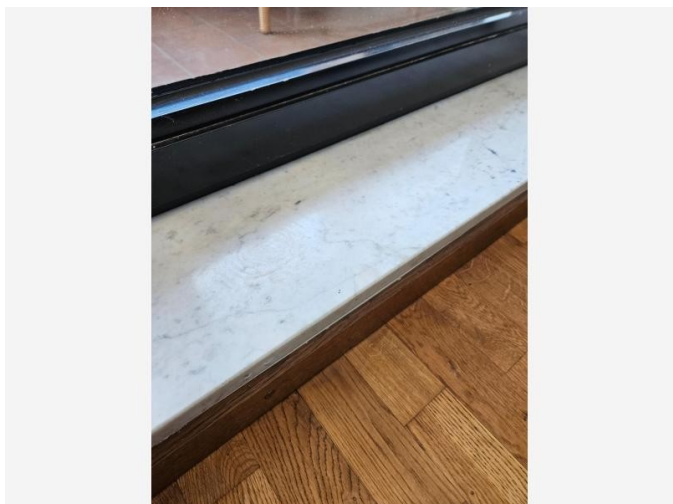
De deskundige heeft elementen vastgesteld waardoor er gesteld kan worden dat dit materiaal niet asbesthoudend is.

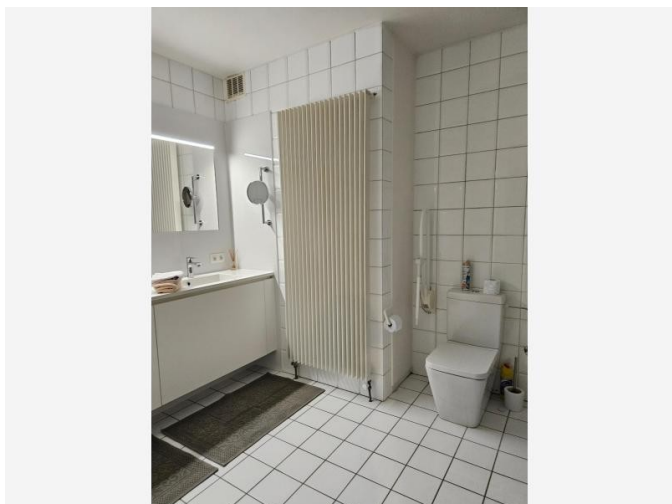
Er kan gebruik gemaakt zijn van asbesthoudende tegellijm. dit is echter niet onderzocht omwille van het niet destructief onderzoek. De eigenaar dient hier rekening mee te houden tijdens werken, een bijkomend onderzoek kan hiervoor aangevraagd worden.

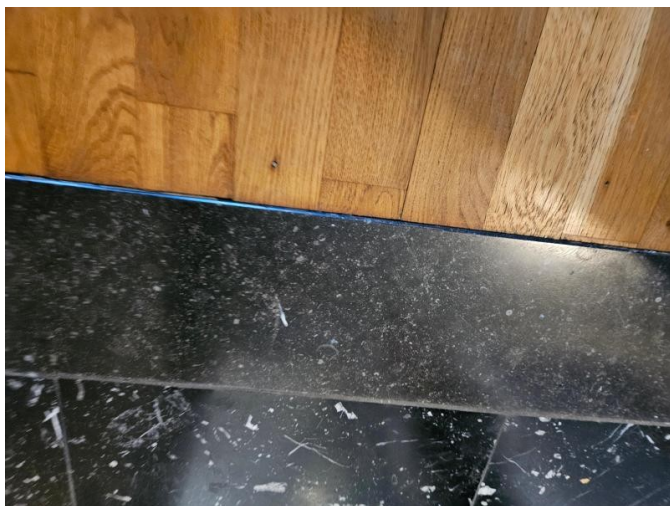
De deskundige heeft elementen vastgesteld waardoor er gesteld kan worden dat dit materiaal niet asbesthoudend is.

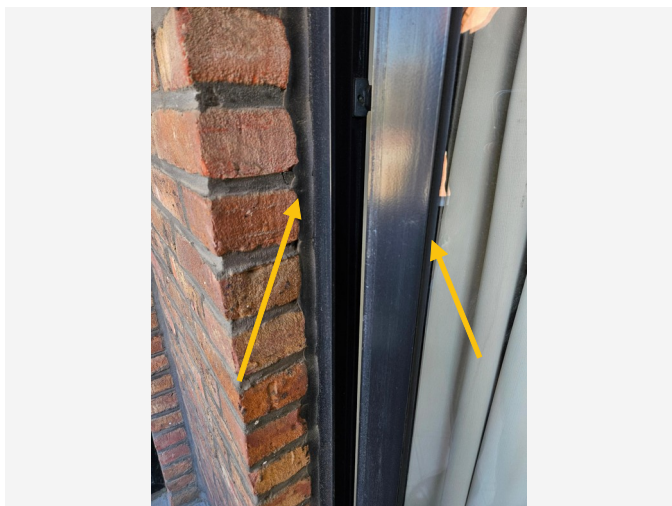
De deskundige heeft elementen vastgesteld waardoor er gesteld kan worden dat dit materiaal niet asbesthoudend is.

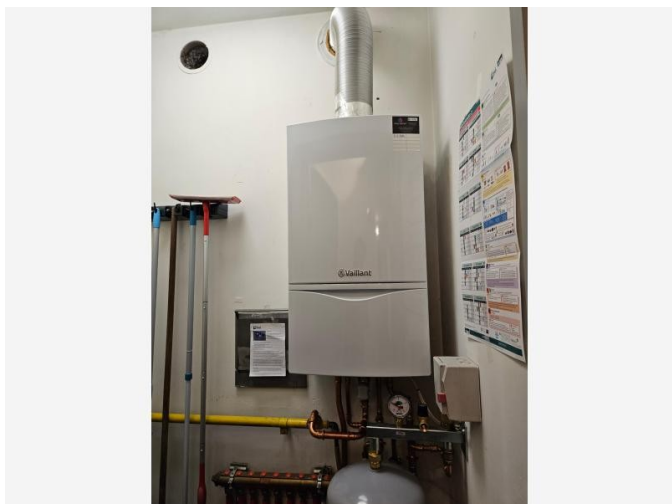
De deskundige heeft via het serienummer kunnen vaststellen dat het bouwjaar van de ketel na 2001 is. Hierdoor kan er met zekerheid gesteld worden dat er geen asbesthoudende materialen aanwezig zijn in de ketel.

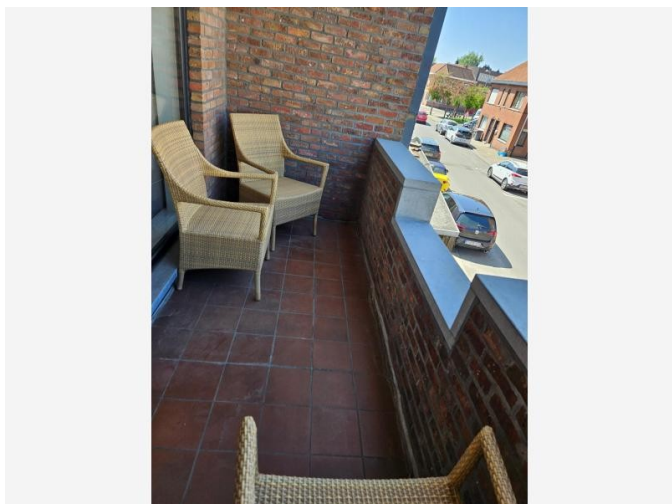
De deskundige heeft niet kunnen vaststellen welke dakbedekking aanwezig is op het terras. Echter is er een mogelijkheid dat er geen dakbedekking aanwezig is, gezien de terras tegels ingevoegd zijn.

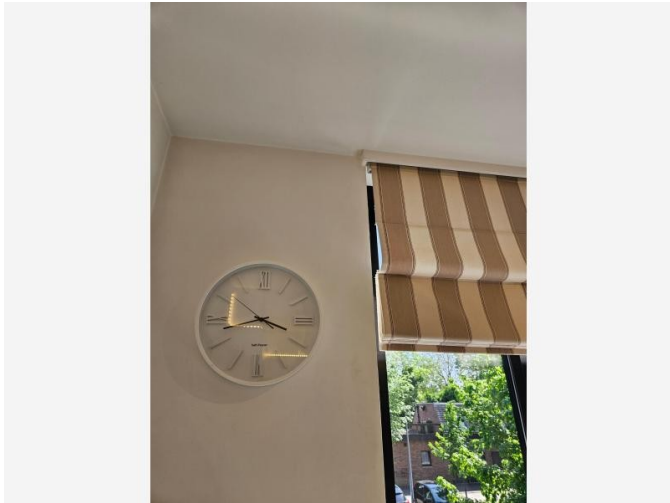
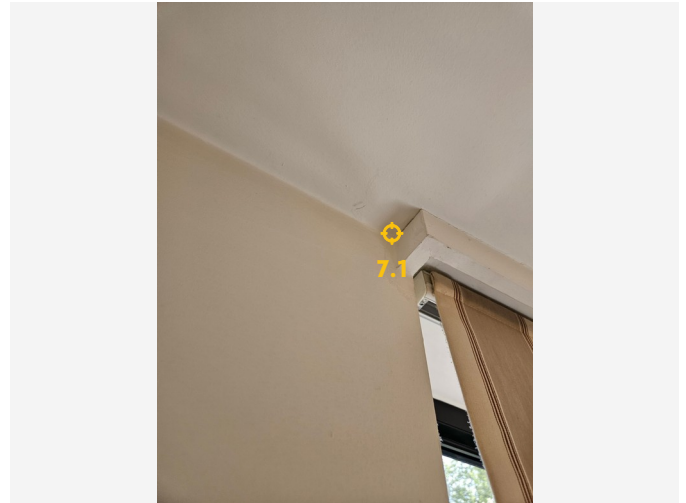
Geen asbest

#	Type	Referentie	Resultaat
7.1	Mengmonster	1092119AK	Geen asbest

Beschrijving	beploistering plafond geheel appartement
Omgeving	Binnen
Primaire drager	Plafond
Bindmiddel van materiaal	Gips - kalk
Gebondenheid op basis van bindmiddel	Niet-hechtgebonden
Hoeveelheid (oppervlakte - dikte - aantal)	• 206,00 m <sup>2</sup> - 2,00 cm - 1 stuk
Totaal volume	4,12 m <sup>3</sup>
Identificatiemethode	Vaststelling met monsternamen
Destructieve handeling voor identificatie	Nee
Opmerking	Betreft het pleisterwerk aanwezig aan het plafond van het geheel appartement.

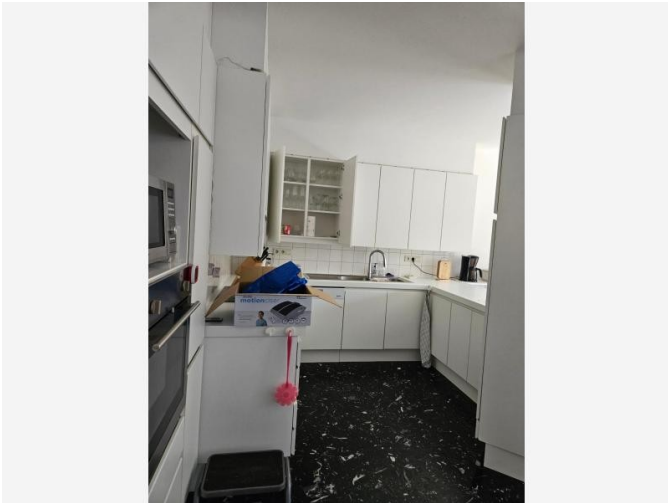
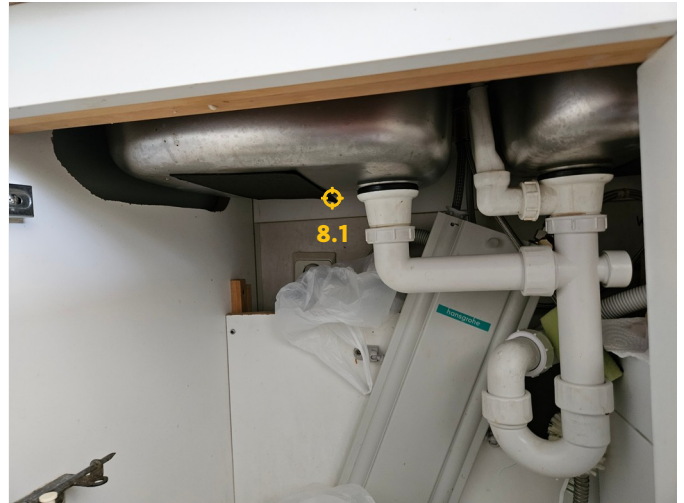
## Fiche 8: teer gootsteen

Geen asbest

#	Type	Referentie	Resultaat
8.1	Mengmonster	1092118AK	Geen asbest

<b>Beschrijving</b>	teer gootsteen
<b>Omgeving</b>	Binnen
<b>Primaire drager</b>	Inrichting (meubilair, ...)
<b>Bindmiddel van materiaal</b>	Bitumen (roofing, teer, asfalt)
<b>Gebondenheid op basis van bindmiddel</b>	Hecht
<b>Hoeveelheid (gewicht - aantal)</b>	<ul style="list-style-type: none"><li>• 0,20 kg - 2 stuks</li></ul>
<b>Totaal gewicht</b>	0,40 kg
<b>Identificatiemethode</b>	Vaststelling met monstername
<b>Destructieve handeling voor identificatie</b>	Nee
<b>Opmerking</b>	Betreft de teer pakking aanwezig onder de gootsteen in de keuken.

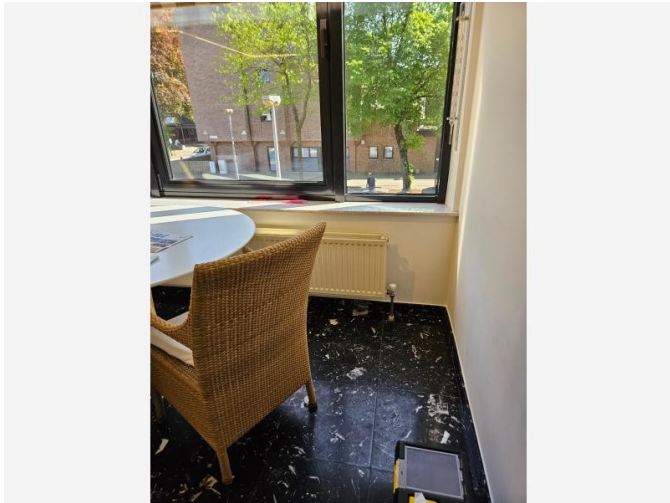
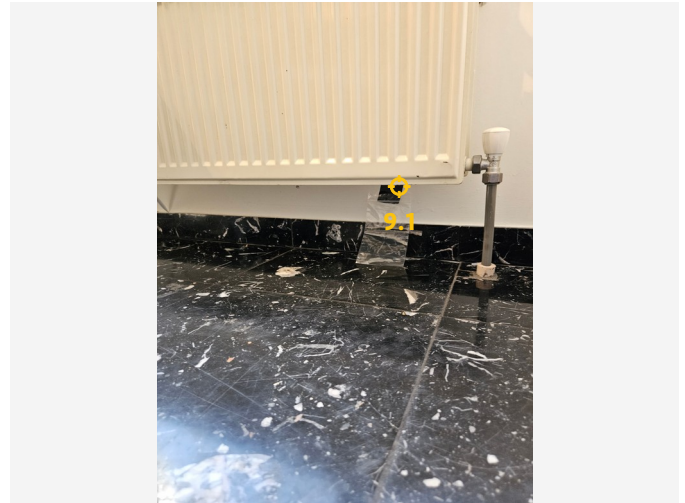
Geen asbest

#	Type	Referentie	Resultaat
9.1	Mengmonster	1092120AK	Geen asbest

Beschrijving	beploistering wanden geheel appartement
Omgeving	Binnen
Primaire drager	Binnenwand
Bindmiddel van materiaal	Gips - kalk
Gebondenheid op basis van bindmiddel	Niet-hechtgebonden
Hoeveelheid (oppervlakte - dikte - aantal)	• 395,00 m <sup>2</sup> - 2,00 cm - 1 stuk
Totaal volume	7,90 m <sup>3</sup>
Identificatiemethode	Vaststelling met monsternamen
Destructieve handeling voor identificatie	Nee
Opmerking	Betreft het pleisterwerk aanwezig aan de wanden van het geheel appartement.
