# Asbestinventarisatattest

Eindhoutseweg 32, 2440 Geel

Attestnummer : 20260801-000093.000

Uitgegeven op : 01.08.2026

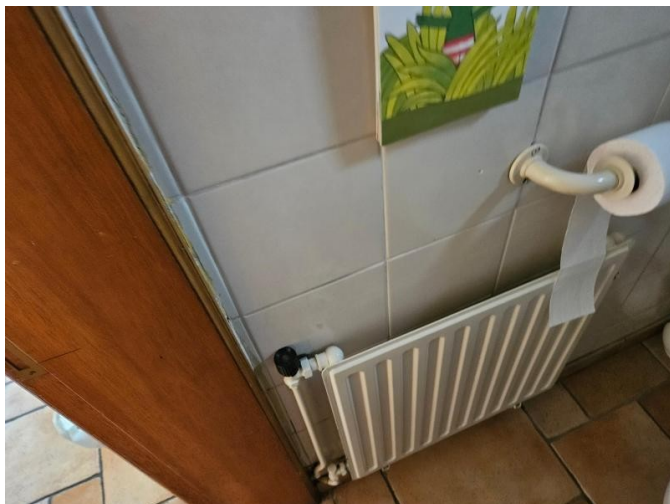
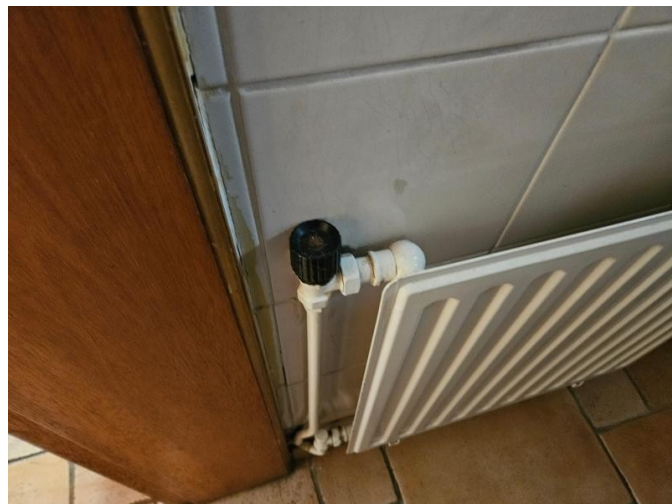
| Eindbeoordeling materiaalisico | Laag materiaalisico en/of verlaagde kans op vezelvrijgave |

| Asbestsoort (vezeltype) | Crocidoliet aanwezig |
| Toestand van het materiaal | Onbeschadigd, niet verweerd |

| Beschrijving | zwarte radiator knop |
| Opmerking | Betreft de zwarte radiator knoppen op de radiators. |

Zorgvuldig beheren

- Zorg voor een veilig beheer. Vermijd het beschadigen van het asbestmateriaal. Controleer de toestand jaarlijks op wijzigingen.
- Voer bijkomende staalname(s) uit.

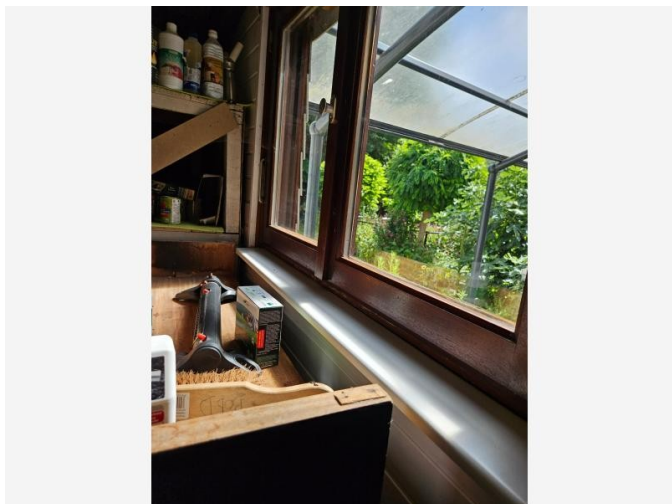
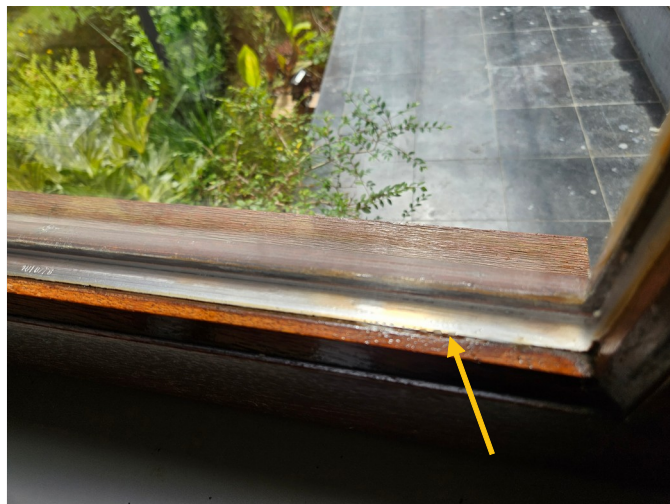
| Eindbeoordeling materiaalisico | Laag materiaalisico en/of verlaagde kans op vezelvrijgave |

| Asbestsoort (vezeltype) | Alleen chrysotiel aanwezig |
| Toestand van het materiaal | Licht beschadigd, licht verweerd. Intacte calciumsilicaatplaat of materiaal met categorie 3-gebondenheid |

| # | Type | Referentie | Resultaat |
|---|---|---|---|
| 2.1 | Puntmonster | 6020551297 | Chrysotiel |

| Beschrijving | mastiek raam berging |
| Opmerking | Betreft de mastiek aanwezig in het raam aanwezig in de berging. |

Zorgvuldig beheren

- Zorg voor een veilig beheer. Vermijd het beschadigen van het asbestmateriaal. Controleer de toestand jaarlijks op wijzigingen.

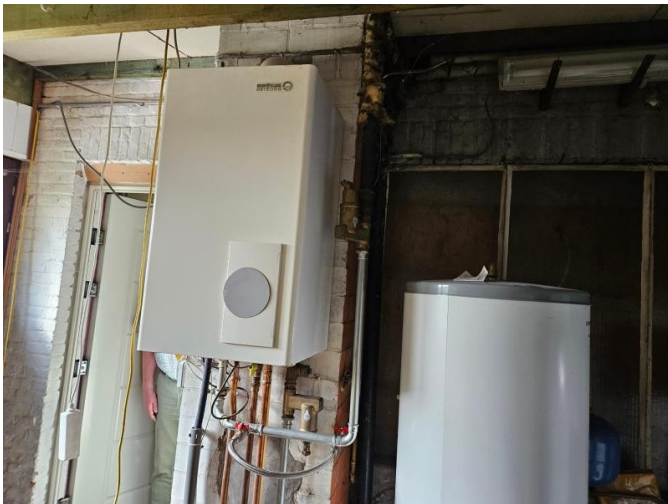
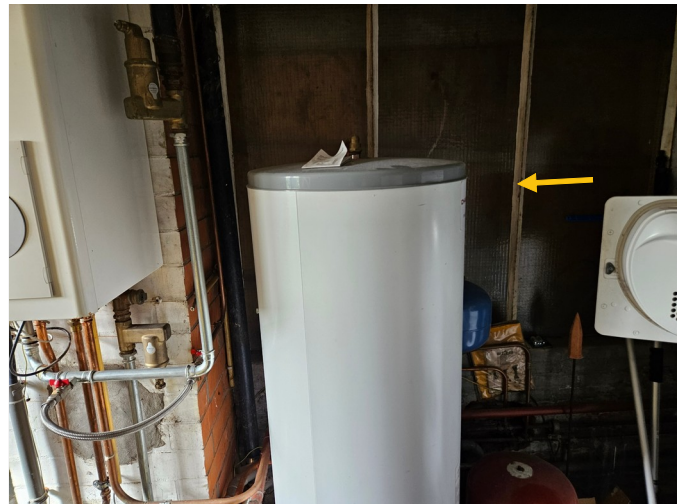
| Opmerking | betreft de glazen stroken aanwezig in de berging |

Zorgvuldig beheren

- Zorg voor een veilig beheer. Vermijd het beschadigen van het asbestmateriaal. Controleer de toestand jaarlijks op wijzigingen.
- Voer bijkomende staalname(s) uit.

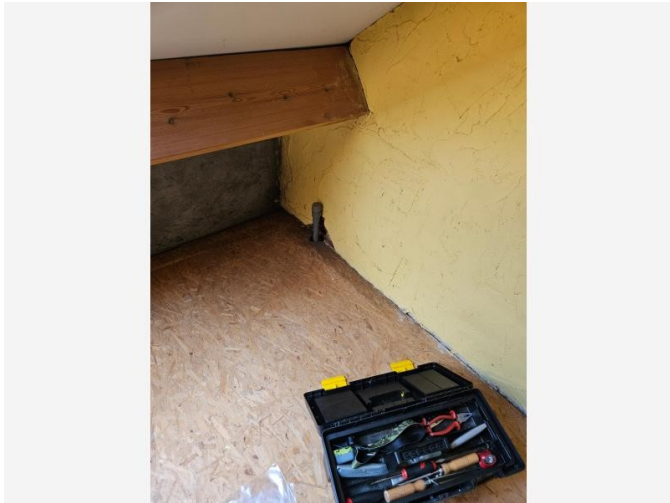
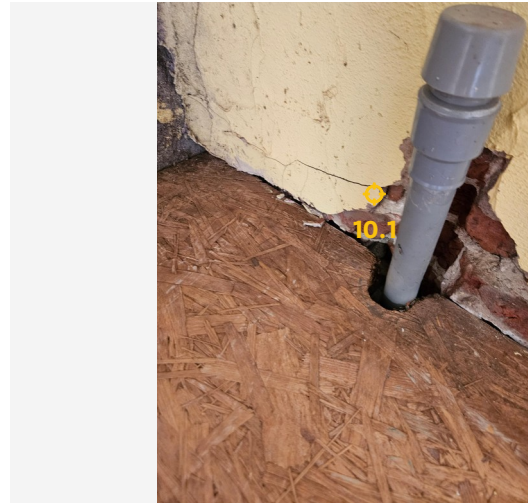
## Fiche 10: cementering binnen

Geen asbest

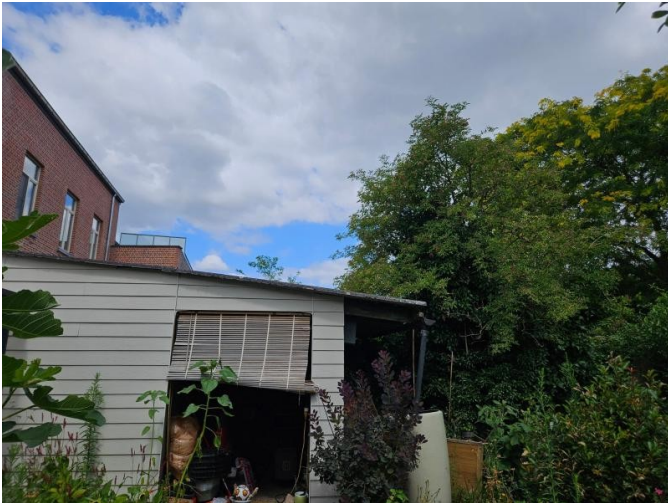
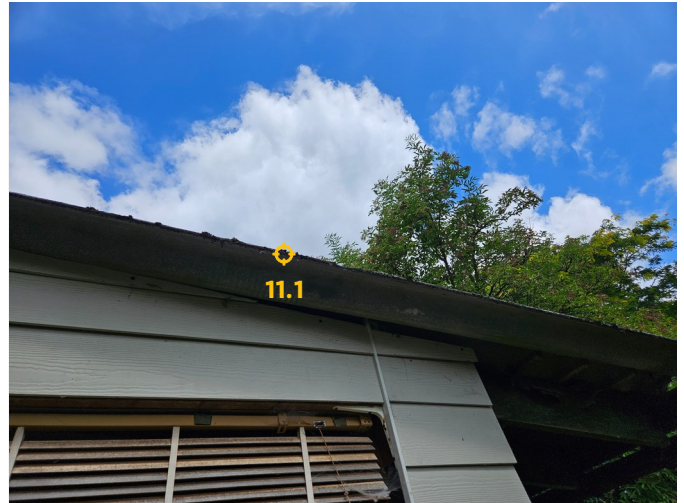
## Fiche 11: golplaten buiten berging

Geen asbest

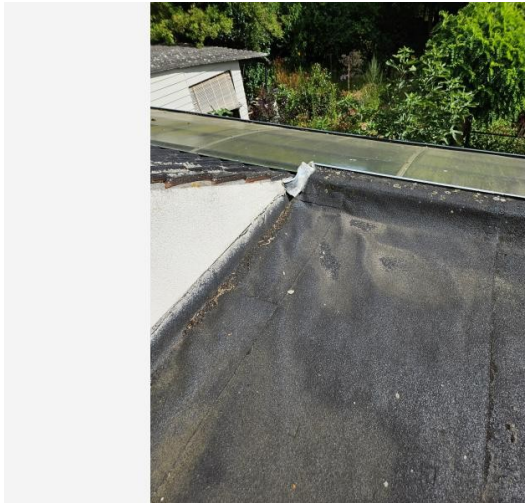
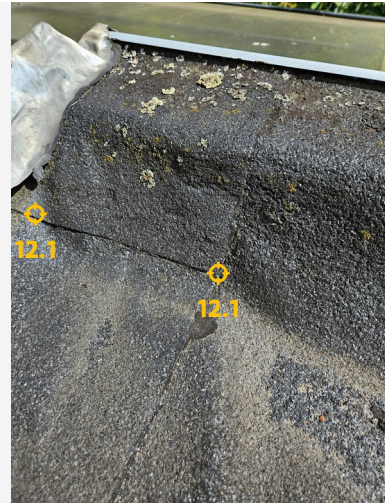
## Fiche 12: roofing platdak

Geen asbest

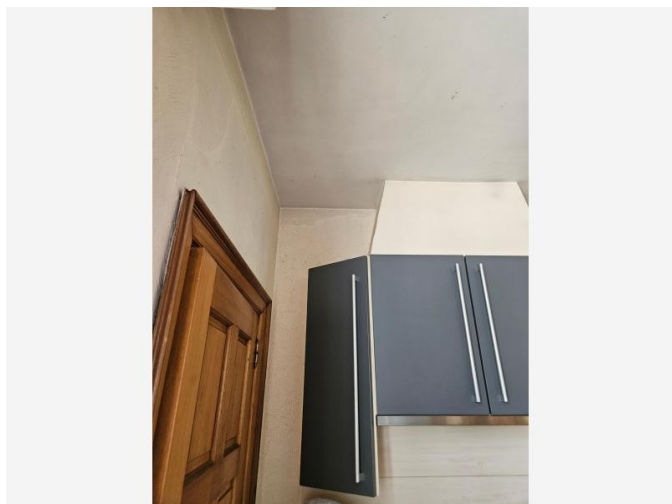
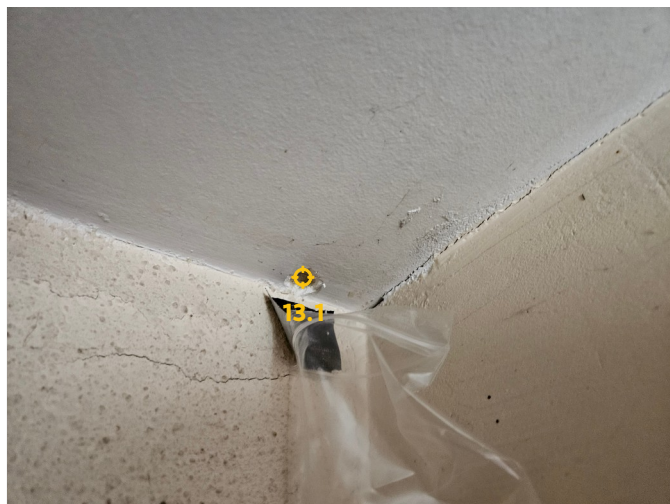
## Fiche 13: bepleistering plafond

Geen asbest

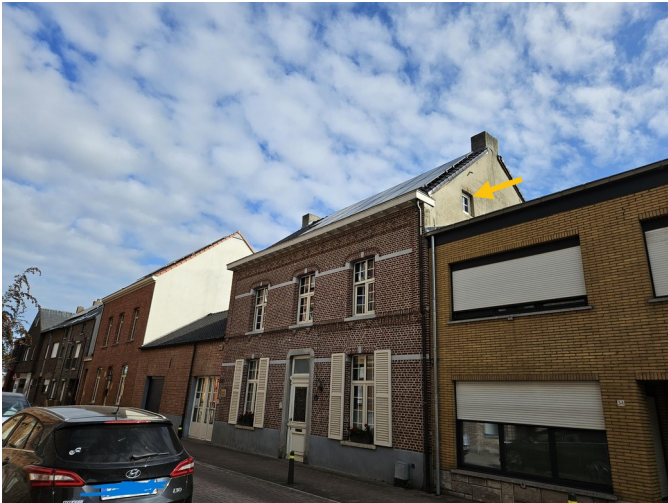
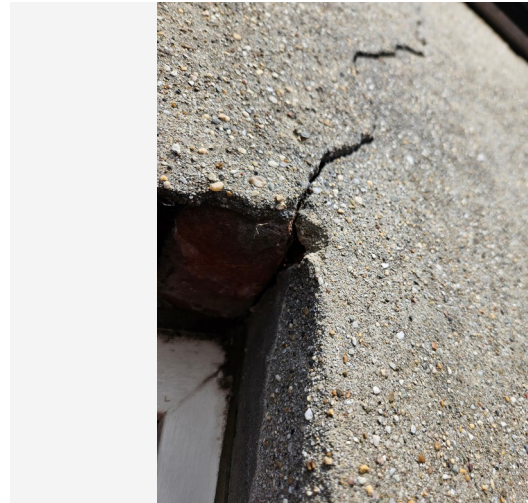
## Fiche 14: cementering buitengevel

Geen asbest

| Opmerking | bovenstaand gewicht is indicatief, betreft de cementering aanwezig aan de buitengevel van de woning, zowel op de punten van het dak als aan de voorgevel. |

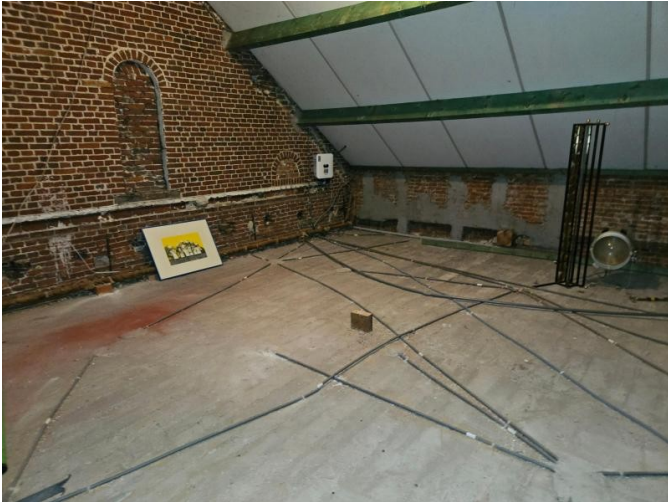
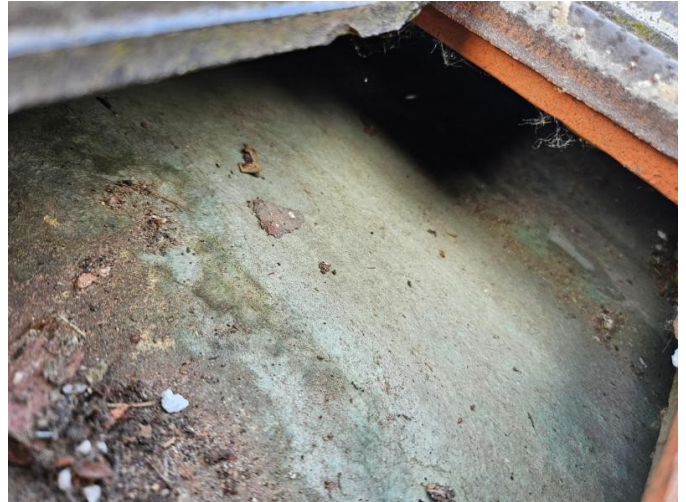
## Fiche 20: sandwiche panelen dokterspraktijk

| Beschrijving | Notitie | Terug te vinden op plannen |
|---|---|---|
| Fiche 20: sandwiche panelen dokterspraktijk | De deskundige heeft kunnen vaststellen dat het onderdak ter hoogte van de parktijkruimte bestaat uit sandwiche panelen dewelke niet asbestverdacht zijn. | - |
