Asbestinventarisatetest

Breden Els 117, 2490 Balen

Attestnummer : 20260625-000024.000

Niet-asbestveilig

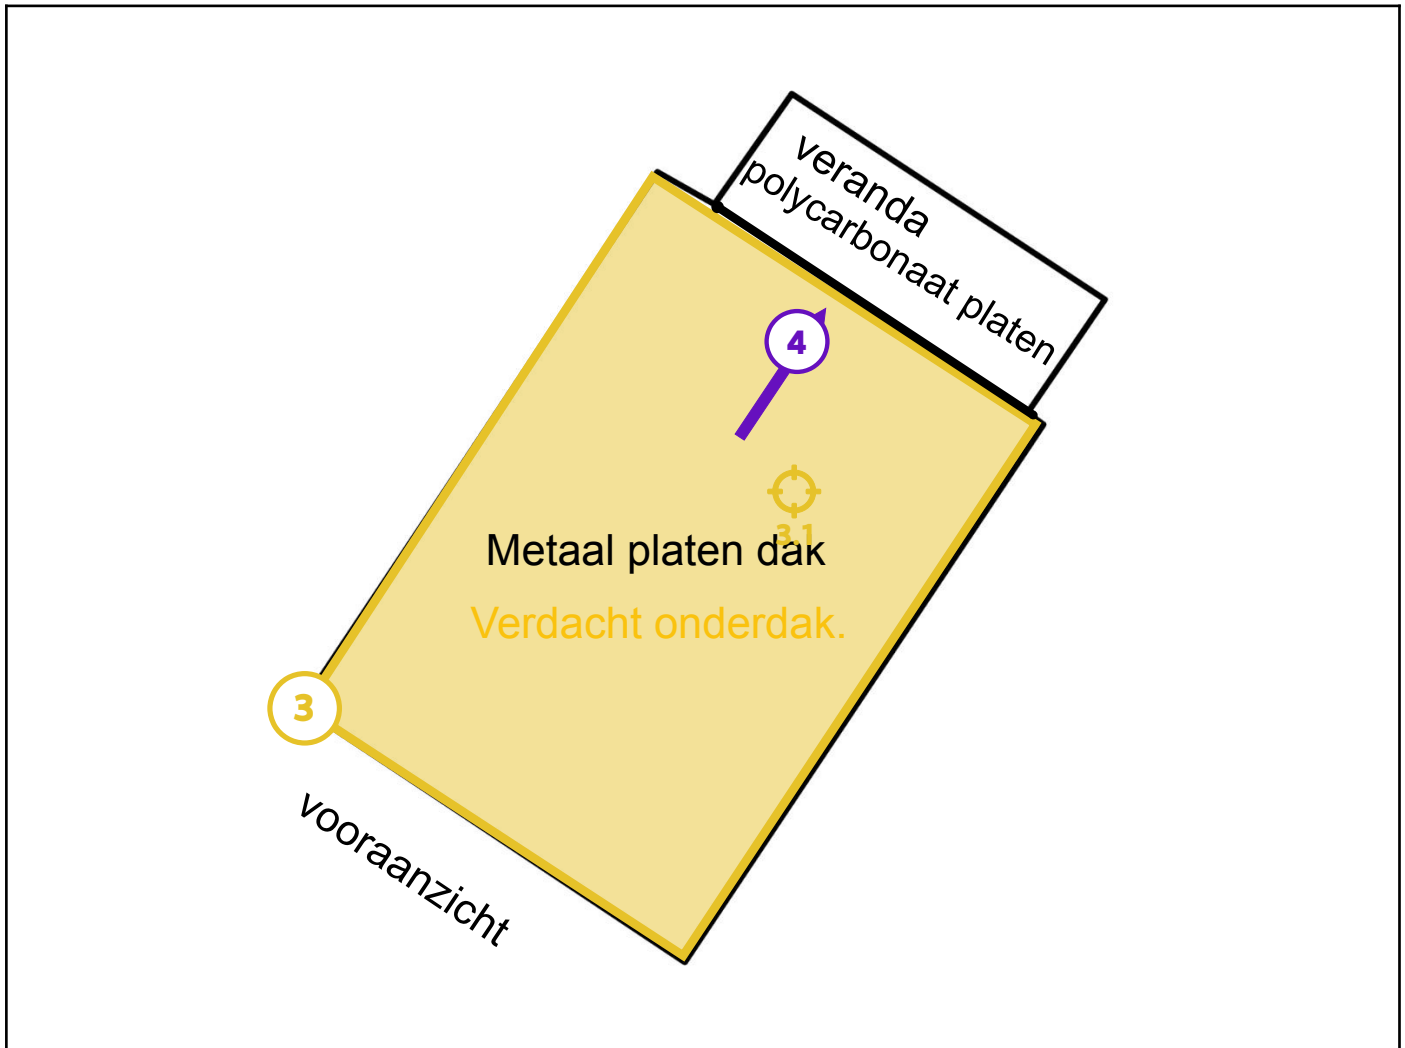
Plan 1.2: Dakenplan woning

Beschrijving	Type	Actie
3. Onderdak (staalname)	Asbestmateriaal	Zorgvuldig beheren
3.1 Code: 5	Puntmonster	-
4. Schouw op het dak (beperkingsfiche)	Beperking	-

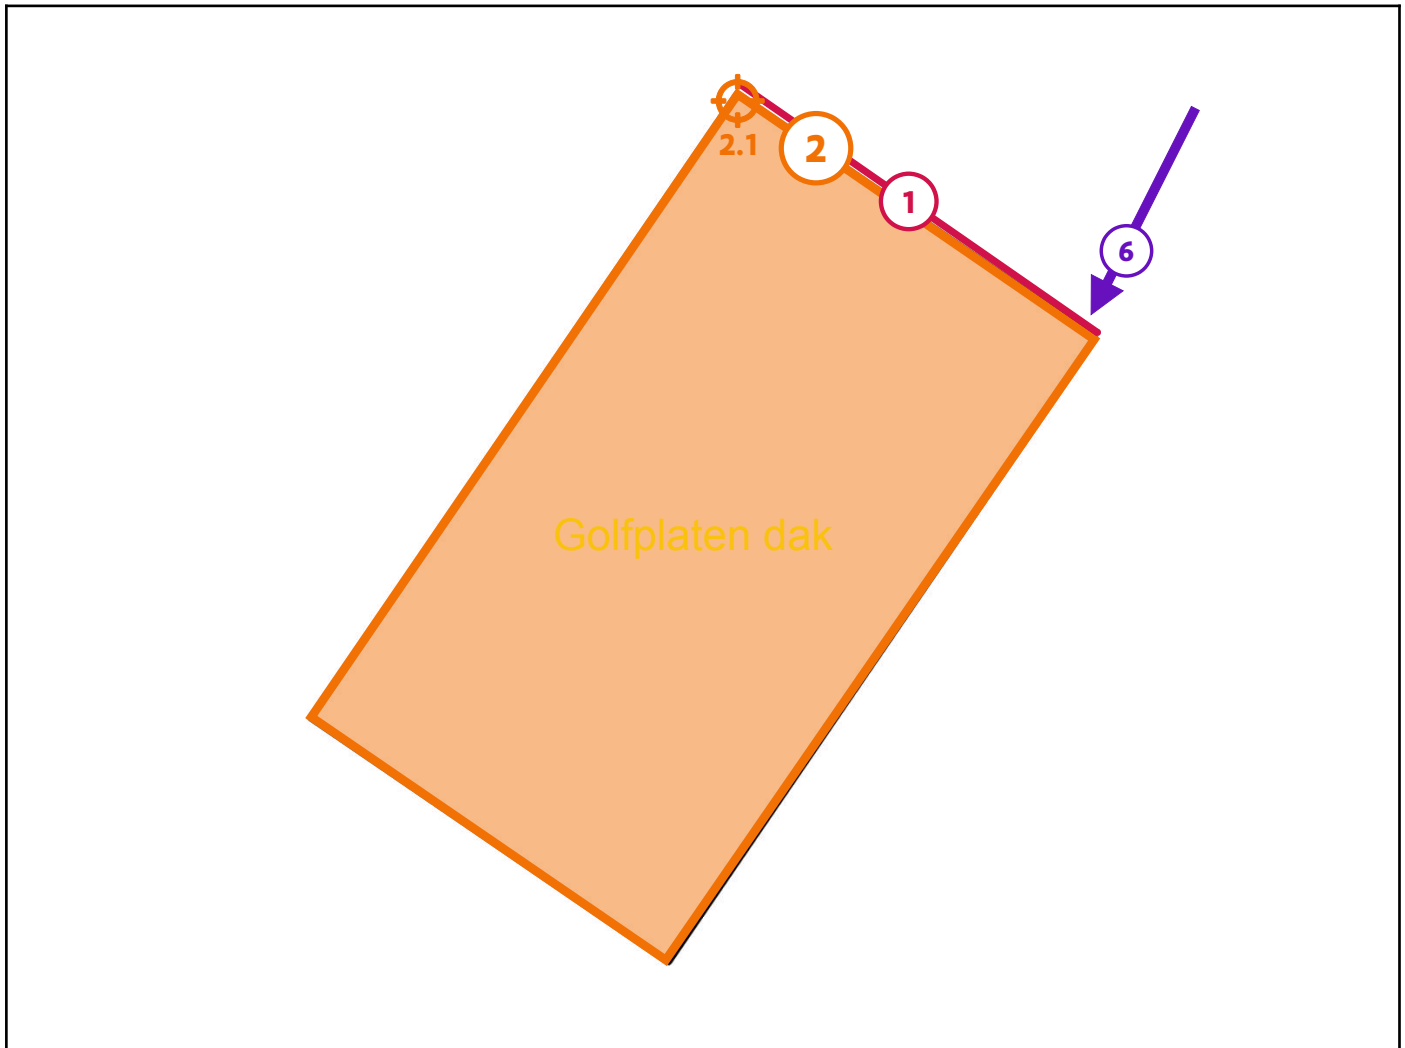
Plan 4.1: Garage plan

Beschrijving	Type	Actie
1. Slib/sediment dakgoot	Asbestmateriaal	Dringend verwijderen
2. Golfplaten (met staalname)	Asbestmateriaal	Verwijderen
2.1 Code: 3	Puntmonster	-
6. Regenwaterton	Advies	-

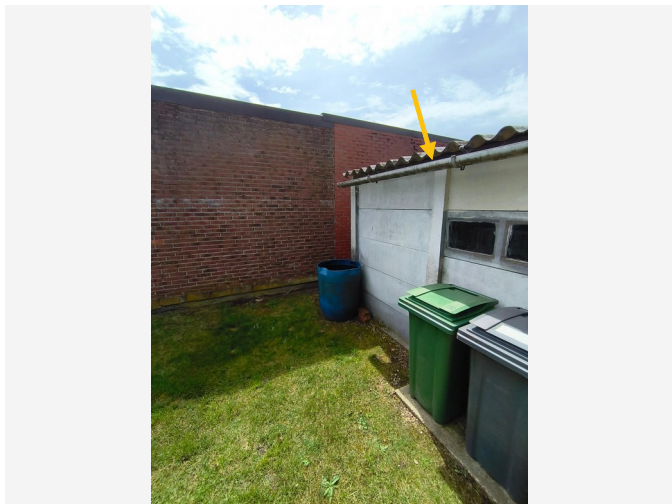
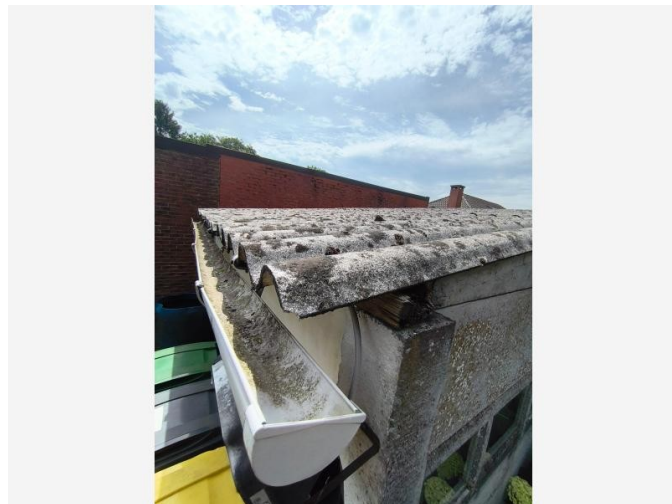
Het asbestmateriaal valt onder de mijlpaal van 2040.

Beschrijving	Slib/sediment dakgoot
Type afvalstof	Betreft resten (contaminatie) van verwerking of beschadiging
Type resten (contaminatie)	<ul style="list-style-type: none">• Stof, deeltjes < 4 mm, flinters, gruis (vermengd in materiaal)
Besmette materialen	<ul style="list-style-type: none">• Sediment (dakgoot, afvoerbuï, regenwaterput, ...)
Bron van de resten	Asbesthoudende golfplaten dak garage.
Omgeving	Buiten
Primaire drager	Infrastructuur hemelwater (opvang en afvoer)
Gebondenheid resten	Niet hecht
Hoeveelheid (gewicht - aantal)	<ul style="list-style-type: none">• 0,50 kg - 1 stuk
Totaal gewicht	0,50 kg
Eenvoudig bereikbaar	Ja
Identificatiemethode	De asbestdeskundige beoordeelt het materiaal als asbestverdacht en dus asbesthoudend, en dit zonder monstername.
Opmerking	De vermelde oppervlaktes, diktes, gewichten en volumes betreffen een beredeneerde raming. Er worden geen rechten verleend aan deze oppervlaktes/diktes/volumes. Hemelwater dat afspoelt van asbestcement daken of gevels kan asbestdeeltjes bevatten.

Dringend verwijderen

- Verwijder het asbestafval.
- Voer bijkomende staalname(s) uit.

- Eenvoudige handelingen: mag via doe-het-zelf of door werknemer(s) met opleidingsattest eenvoudige handelingen
Reinig de dakgoten om asbesthoudend sediment of slib te verwijderen.

Voor verwijdering het slib extra bevochtigen of fixeren om stof te voorkomen , niet breken om stof te beperken .

Schep het mos in dubbel plastic zak , sluit dit luchtdicht af , en breng dit naar een erkend verwerker . Slib behoort tot niet hechtgebonden afval.

Reinig de dakgoot en het gebruikt materiaal met overvloedig water.

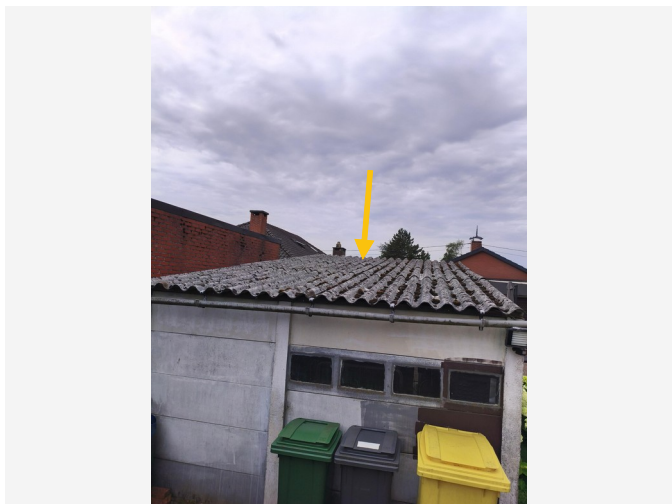
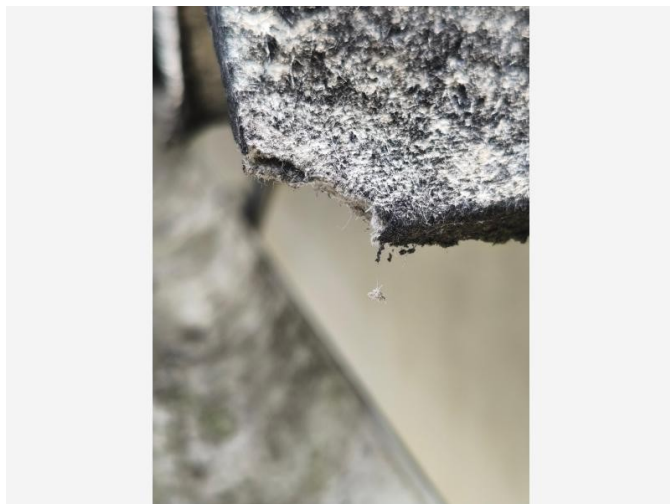
Het asbestmateriaal valt onder de mijlpaal van 2034.

Verhoogd materiaalrisico en/of verhoogde kans op vezelvrijgave

Gebondenheid	Categorie 1: hechtgebonden in oorsprong
Asbestsoort (vezeltype)	Alleen chrysotiel aanwezig
Asbestconcentratie	Laag (< 50%)
Afschermingsgraad van het gehele materiaal	Geheel of deels vrij aan de binnenlucht, maar geen contact met binnenluchtstromen
Toestand van het materiaal	Matig beschadigd, matig verweerd

#	Type	Referentie	Resultaat
2.1	Puntmonster	3	Chrysotiel

Beschrijving	Golfplaten (met staalname)
Omgeving	Grenst aan binnen- en buitenlucht
Primaire drager	Schuin dak
Asbestmateriaal	Dak- en gevelbekleding - Golfplaat
Bindmiddel van asbestmateriaal	Cement
Gebondenheid op basis van bindmiddel	Hecht
Hoeveelheid (oppervlakte - aantal)	<ul style="list-style-type: none">• 21,74 m² - 1 stuk
Totale oppervlakte	21,74 m ²
Eenvoudig bereikbaar	Ja
Bevestigingswijze	<ul style="list-style-type: none">• Geschroefd
Identificatiemethode	Een monstername door de asbestdeskundige met laboanalyse door een asbestlabo.
Destructieve handeling voor identificatie	Nee
Opmerking	<p>Er werd een staal genomen aan een uitstekend stuk waardoor de waterdichtheid van de dakbedekking niet in het gedrang komt.</p> <p>De vermelde oppervlaktes, diktes en volumes betreffen een beredeneerde schatting. Er worden geen rechten verleend aan deze oppervlaktes/diktes/volumes</p>

Verwijderen

- Verwijder dit asbestmateriaal zo snel mogelijk. Volg de toestand goed op.
- Hemelwater dat afspoelt van asbestcement daken of gevels kan asbestdeeltjes bevatten. Gebruik het enkel voor gesloten circuits (bv. spoelen toiletten). Reinig na het vervangen van het dak of de gevel de dakgoten en regenwaterput of -ton om asbesthoudend sediment of slib te verwijderen

- Eenvoudige handelingen: mag via doe-het-zelf of door werknemer(s) met opleidingsattest eenvoudige handelingen
EH via doe-het zelf Standaard dragen van de nodige wegwerp beschermingsmiddelen FFP 3 masker , handschoenen en tyvec CAT III type 5-6 , afwasbaar schoeisel Indien mogelijk de ondervloer afdekken , golfplaten voorzichtig verwijderen, extra fixeren, niet breken , niet gooien, onmiddellijk dubbel verpakken , luchtdicht afsluiten of voorzichtig in container met asbest bag plaatsen. Voldoende benevelen/bevochtigen tijdens de duur van de werken. Indien golfplaten in slechte staat zijn en kans bestaat op breken : Eenvoudige handeling opgeleid personeel , alle werknemer(s) moeten wel beschikken over een opleidingsattest eenvoudige handelingen 8u Voor hechtgebonden toepassingen: Bij verwijdering door doe-het-zelf moet men dit afval dubbel en luchtdicht verpakt aandienen bij het gemeentelijk recyclagepark. Men raadpleegt best op voorhand de voorwaarden van het recyclagepark. Zie ook link Zie <https://ovam.vlaanderen.be/wie-mag-wat->

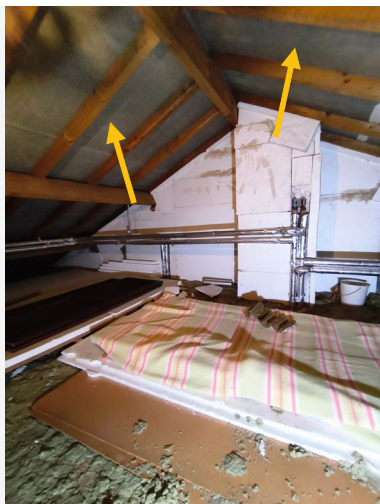
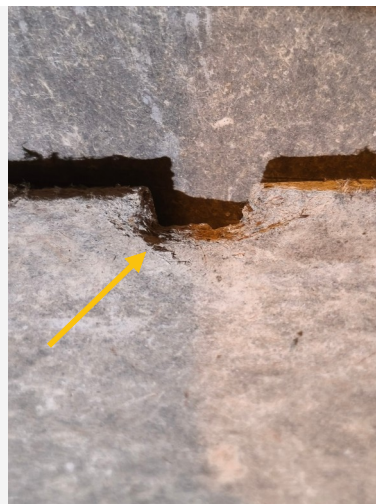
Het asbestmateriaal valt onder de mijlpaal van 2040.

Eindbeoordeling materiaalrisico	Laag materiaalrisico en/of verlaagde kans op vezelvrijgave
Opmerking	onderdakplaten zitten tussen de dakbedekking en constructiebalken

Gebondenheid	Categorie 1: hechtgebonden in oorsprong
Asbestsoort (vezeltype)	Alleen chrysotiel aanwezig
Asbestconcentratie	Laag (< 50%)
Afschermingsgraad van het gehele materiaal	Geheel of deels vrij aan de binnenlucht, maar geen contact met binnenluchtstromen
Toestand van het materiaal	Licht beschadigd, licht verweerd. Intacte calciumsilicaatplaat of materiaal met categorie 3-gebondenheid

#	Type	Referentie	Resultaat
3.1	Puntmonster	5	Chrysotiel

Beschrijving	Onderdak (staalname)
Omgeving	Grenst aan binnen- en buitenlucht
Primaire drager	Schuin dak
Asbestmateriaal	Plaat, paneel, tablet - Type Menuiserite
Bindmiddel van asbestmateriaal	Cement
Gebondenheid op basis van bindmiddel	Hecht
Hoeveelheid (oppervlakte - dikte - aantal)	<ul style="list-style-type: none"> • 71,00 m² - 0,50 cm - 1 stuk
Totaal volume	0,355 m ³
Eenvoudig bereikbaar	<p>Nee</p> <ul style="list-style-type: none"> • Het asbestmateriaal is bedekt (uitgezonderd laag verf, coating, behang, kunststof, textiel) en het wegnemen van het bedekkende materiaal kan niet zonder het bedekkende materiaal te beschadigen.
Bevestigingswijze	<ul style="list-style-type: none"> • Geklemd
Identificatiemethode	Een monstername door de asbestdeskundige met laboanalyse door een asbestlabo.
Destructieve handeling voor identificatie	Nee
Opmerking	<p>Tussen het onderdak en de metalen dakplaten kan nog een asbestverdachte dakbedekking aanwezig zijn vb Leien of roofing , dat is niet waarneembaar mits de dakplaten niet opgetild kunnen worden.</p> <p>De vermelde oppervlaktes, diktes en volumes betreffen een beredeneerde schatting. Er worden geen rechten verleend aan deze oppervlaktes/diktes/volumes. Deze handeling is een steekproef. Er is geen garantie dat het volledige dak met éénzelfde materiaal is opgebouwd. Dit kan enkel via destructief onderzoek vastgesteld worden.</p>

Zorgvuldig beheren

- Zorg voor een veilig beheer en verwijder dit asbestmateriaal wanneer het bij werken eenvoudig bereikbaar wordt. Controleer de toestand jaarlijks op wijzigingen.

(dak werker met 8u basisopleiding asbest) indien de platen eenvoudig te verwijderen zijn zonder kans op breken kan dit via doe-het-zelf of door werknemer(s) met opleidingsattest eenvoudige handelingen; Dek de zoldervloer af met plastic folie . Standaard dragen van de nodige wegwerp beschermingsmiddelen FFP 3 masker , handschoenen en tyvec CAT III type 5-6 , afspoelbaar schoeisel Verwijder de dakpannen. Fixeer het plaatmateriaal , de asbesthoudende platen één voor één en in hun geheel verwijderen. Niet gooien, niet breken. Verwijder onder verneveling of tussentijds voldoende bevochtigen tijdens de volledige duur van de werken. Dubbel verpakken in plastic folie , luchtdicht verpakken of plaats in container met asbestbag. Reinig Nadien de draagstructuur met vochtige doeken (+stofzuiger met absoluut filter kan niet gehoord worden dus voor een particulier niet mogelijk .) Alle werknemer(s) moeten wel beschikken over een opleidingsattest eenvoudige handelingen 8u. Een vastgesteld asbesthoudend onderdak mag niet definitief

ingesloten worden, dit dient verplicht verwijderd te worden als het bij werken bereikbaar wordt. (vb bij vernieuwen van de dakbedekking onderdak mee verwijderen) Voor hechtgebonden toepassingen: Bij verwijdering door doe-het-zelf moet men dit afval dubbel en luchtdicht verpakt aandienen bij het gemeentelijk recyclagepark. Men raadpleegt best op voorhand de voorwaarden van het recyclagepark.

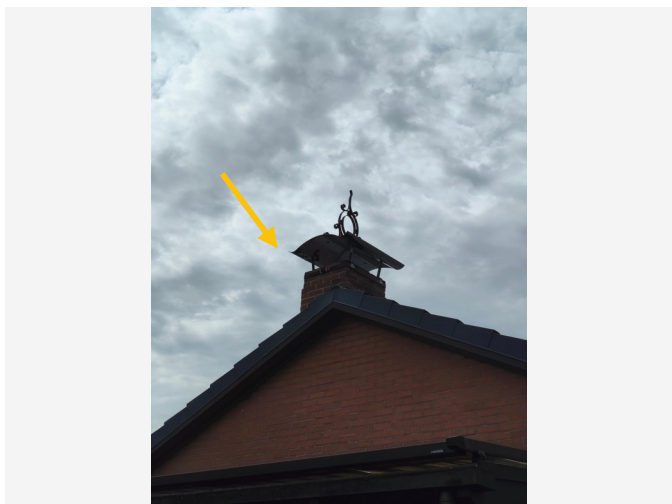
Tijdelijke beperking

Reden: Het te onderzoeken materiaal situeert zich hoger dan 3,50 m te rekenen vanaf een veilige ondergrond

Uitleg van de asbestdeskundige: Bij werken (dak of reiniging schouw) kan een stelling geplaatst worden, het is niet duidelijk of er asbestverdachte materialen aanwezig zijn in/rond de schouw.

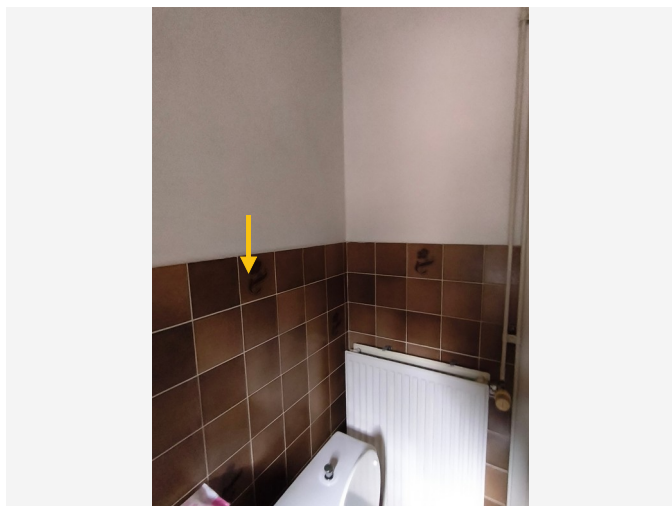
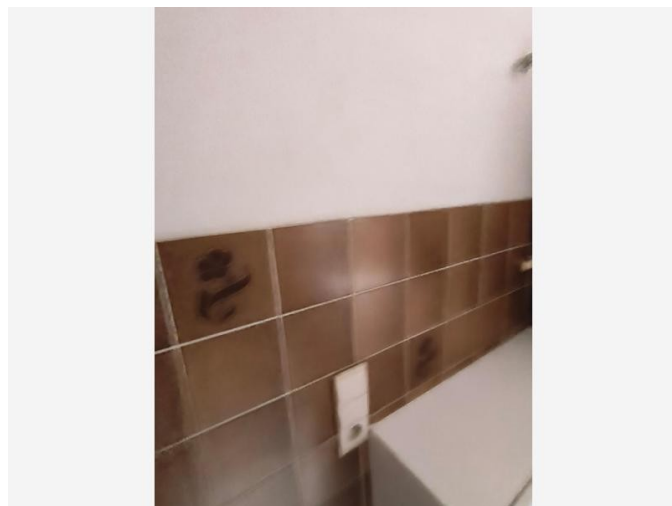
In het inspectieprotocol is een monsternamen van tegellijm verplicht om dit te identificeren als niet-asbesthoudend. Er waren geen facturen ter beschikking die bevestigen dat de tegels na 2001 waren geplaatst. Er waren geen bestaande beschadigingen aan de wandtegels om de lijm voldoende te kunnen inspecteren. Om dit af te toetsen is het aangewezen om bij eventuele renovatiewerken aan de tegels verder onderzoek/staalname te laten uitvoeren ter controle.

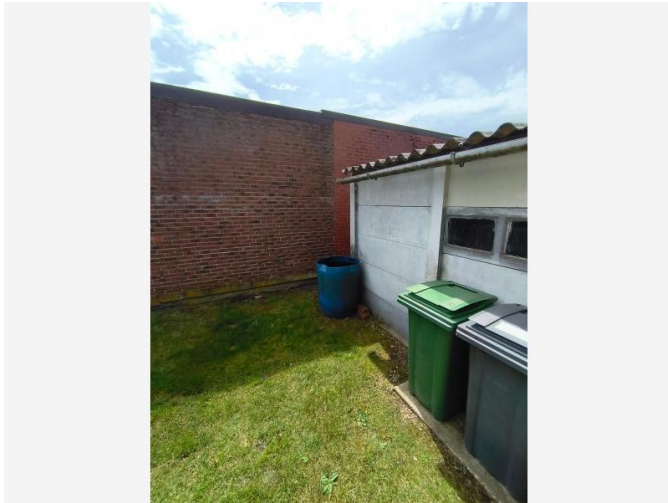
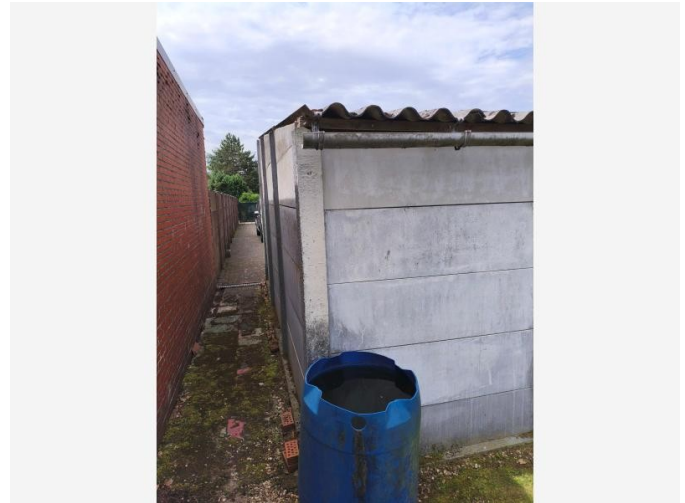
Hemelwater dat afspoelt van asbestcement daken of gevels kan asbestdeeltjes bevatten. Het water in de ton bevat hoogstwaarschijnlijk asbestdeeltjes. Er wordt sterk aangeraden dit water NIET te hergebruiken. Ledig de ton best via rioleringafvoer. Reinig nadien de regenwaterton om asbesthoudend sediment of slib te verwijderen met overvloedig water.

Gebruik hiervoor de standaard beschermingsmiddelen : EH via doe-het zelf Standaard dragen van de nodige wegwerp beschermingsmiddelen FFP 3 masker , handschoenen en tyvec CAT III type 5-6 , afwasbaar schoeisel.

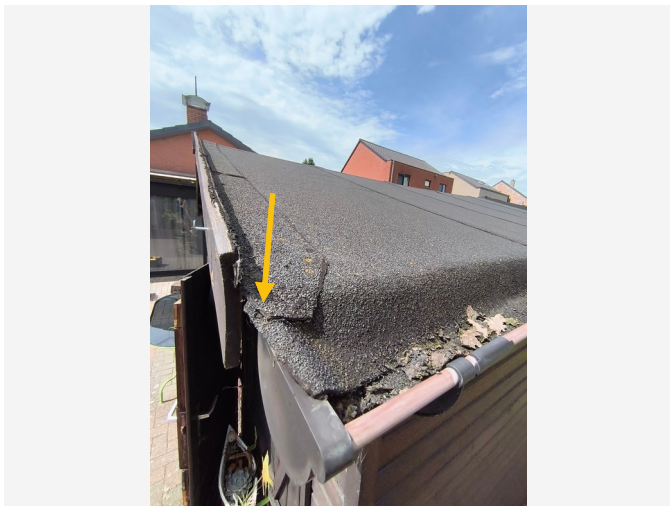
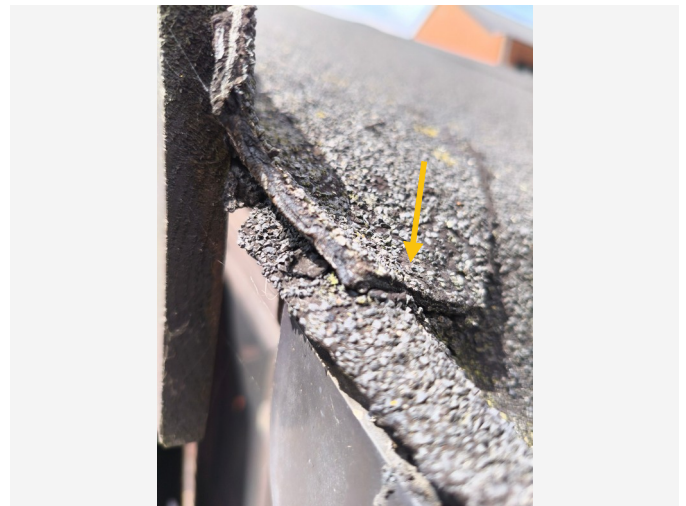
Geen asbest

#	Type	Referentie	Resultaat
7.1	Puntmonster	6	Geen asbest

Beschrijving	Roofing tuinhuis (met staalname)
Omgeving	Buiten
Primaire drager	Plat dak
Bindmiddel van materiaal	Bitumen (roofing, teer, asfalt)
Gebondenheid op basis van bindmiddel	Hecht
Hoeveelheid (oppervlakte - aantal)	<ul style="list-style-type: none">• 18,00 m² - 1 stuk
Totale oppervlakte	18,00 m ²
Identificatiemethode	Een monstername door de asbestdeskundige met laboanalyse door een asbestlabo.
Destructieve handeling voor identificatie	Nee
Opmerking	Er werd een staal genomen aan een uitstekend stuk roofing waardoor de waterdichtheid niet in het gedrang komt. Er kan niet uitgesloten worden dat er onderlagen aanwezig zijn (bij dakwerken is een extra controle aangewezen). De vermelde oppervlaktes, diktes en volumes betreffen een beredeende schatting. Er worden geen rechten verleend aan deze oppervlaktes/diktes/volumes.

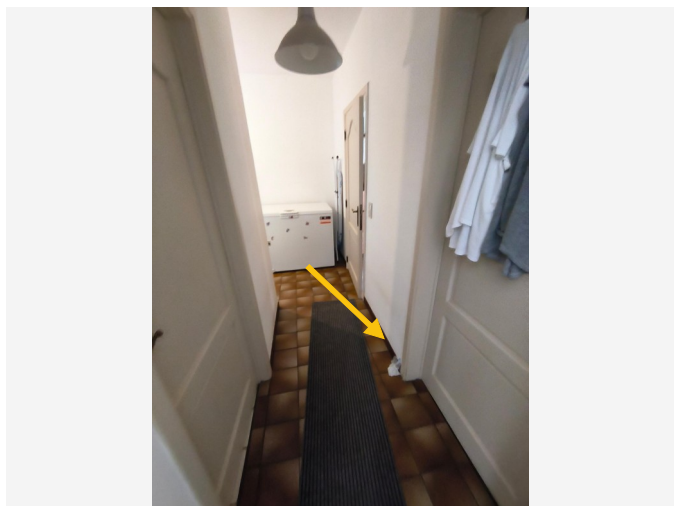
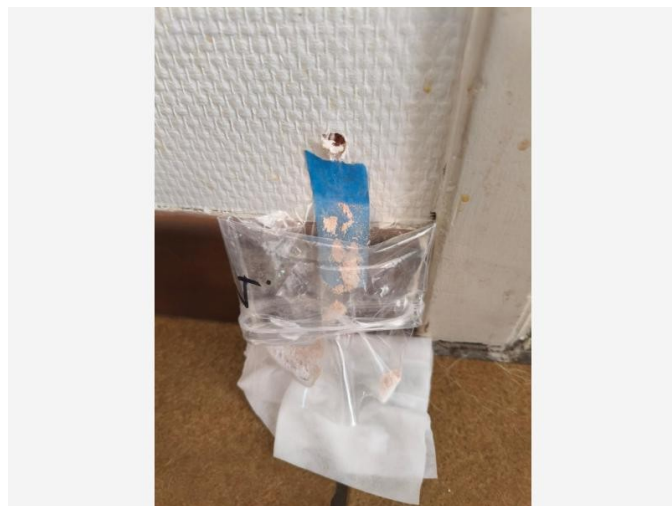
Geen asbest

#	Type	Referentie	Resultaat
8.1	Mengmonster	1	Geen asbest

Beschrijving	Muurpleister
Omgeving	Binnen
Primaire drager	Binnenwand
Bindmiddel van materiaal	Gips - kalk
Gebondenheid op basis van bindmiddel	Niet-hechtgebonden
Hoeveelheid (oppervlakte - dikte - aantal)	• 175,00 m ² - 1,50 cm - 1 stuk
Totaal volume	2,625 m ³
Identificatiemethode	Een monsternamen door de asbestdeskundige met laboanalyse door een asbestlabo.
Destructieve handeling voor identificatie	Nee
Opmerking	<p>Volgens het inspectieprotocol is een monsternamen van het pleisterwerk verplicht om dit te identificeren als niet-asbesthoudend.</p> <p>Locatie staalnames: individuele ruimte: gang-hal / natte ruimte: badkamer / stookplaats: wasruimte / traphal: niet aanwezig.</p> <p>De vermelde oppervlaktes en volumes betreffen een beredeneerde schatting. Er worden geen rechten verleend aan deze oppervlaktes/volumes. De dikte is een schatting die voorkomt uit de monsterplaatsen en is daarom niet altijd representatief.</p>

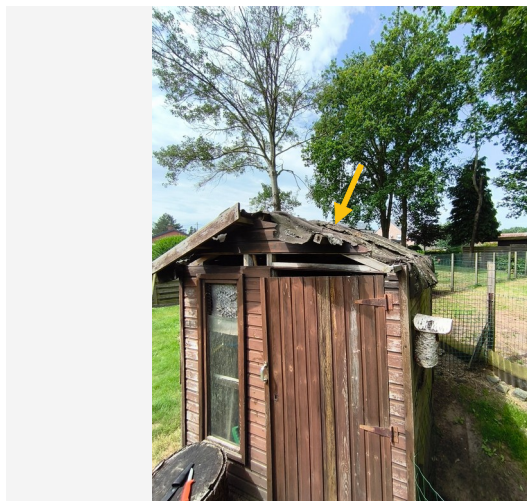
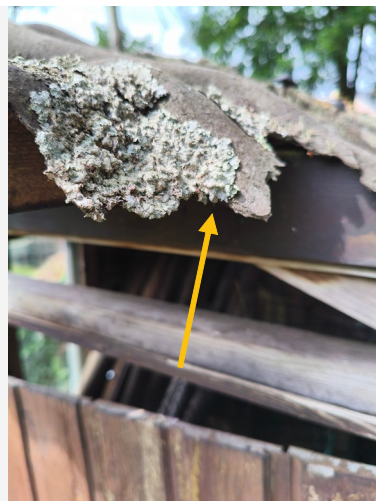
Fiche 9: Bitumineuze/cellulose-bitumineuze golfplaten (met staalname)

Geen asbest

#	Type	Referentie	Resultaat
9.1	Puntmonster	4	Geen asbest

Beschrijving	Bitumineuze/cellulose-bitumineuze golfplaten (met staalname)
Omgeving	Grenst aan binnen- en buitenlucht
Primaire drager	Schuin dak
Bindmiddel van materiaal	Bitumen (roofing, teer, asfalt)
Gebondenheid op basis van bindmiddel	Hecht
Hoeveelheid (oppervlakte - aantal)	<ul style="list-style-type: none">• 4,00 m² - 1 stuk
Totale oppervlakte	4,00 m ²
Identificatiemethode	Een monstername door de asbestdeskundige met laboanalyse door een asbestlabo.
Destructieve handeling voor identificatie	Nee
Opmerking	<p>Er werd een staal genomen aan een uitstekend stuk waardoor de waterdichtheid van de dakbedekking niet in het gedrang komt.</p> <p>De vermelde oppervlaktes, diktes en volumes betreffen een beredeneerde schatting. Er worden geen rechten verleend aan deze oppervlaktes/diktes/volumes</p>

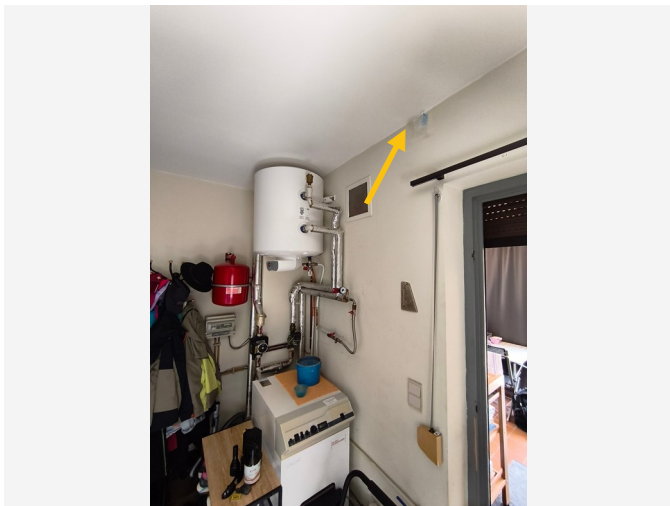
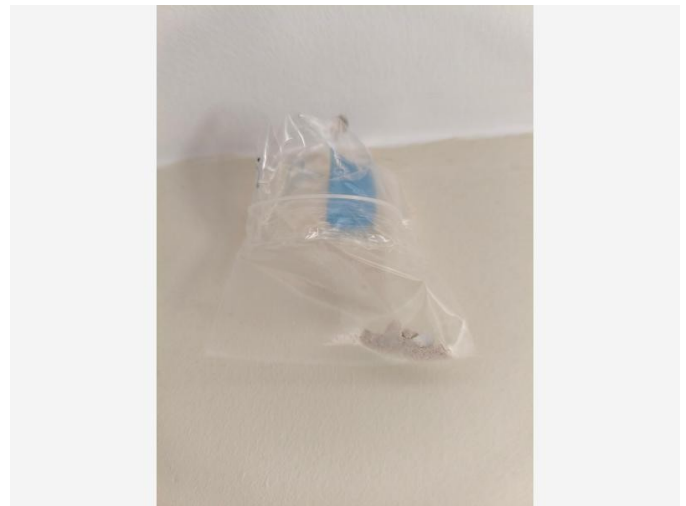
Geen asbest

#	Type	Referentie	Resultaat
10.1	Mengmonster	2	Geen asbest

Beschrijving	Plafondpleister
Omgeving	Binnen
Primaire drager	Plafond
Bindmiddel van materiaal	Gips - kalk
Gebondenheid op basis van bindmiddel	Niet-hechtgebonden
Hoeveelheid (oppervlakte - dikte - aantal)	• 71,00 m ² - 1,50 cm - 1 stuk
Totaal volume	1,065 m ³
Identificatiemethode	Een monstername door de asbestdeskundige met laboanalyse door een asbestlabo.
Destructieve handeling voor identificatie	Nee
Opmerking	<p>Volgens het inspectieprotocol is een monstername van het pleisterwerk verplicht om dit te identificeren als niet-asbesthoudend.</p> <p>Locatie staalnames: individuele ruimte: slaapkamer achteraan / natte ruimte: badkamer / stookplaats: wasplaats-stookplaats / traphal: niet aanwezig.</p> <p>De vermelde oppervlaktes en volumes betreffen een beredeneerde schatting. Er worden geen rechten verleend aan deze oppervlaktes/volumes. De dikte is een schatting die voorkomt uit de monsterplaatsen en is daarom niet altijd representatief.</p>

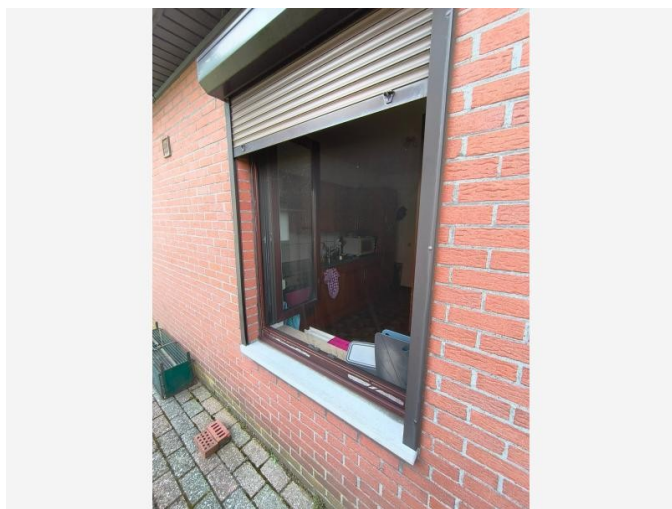
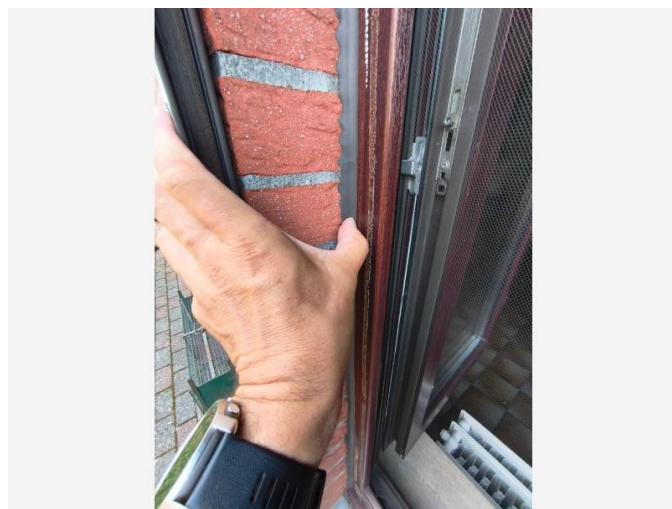
Beschrijving	Notitie	Terug te vinden op plannen
Fiche 11: Kit niet verdacht (visueel vastgesteld)	De gebruikte siliconen kit is niet asbestverdacht	Plan 1.4: Grondplan GLV
Fiche 12: Dakbedekking woning: niet verdacht.	De dakbedekking van de woning werd gecontroleerd. Deze bestaat uit metaalplaten (pannenmotief) voor wat de woning betreft en polycarbonaat plaatmateriaal voor wat de veranda betreft. Beiden bevatten geen asbest verdachte materialen.	Plan 1.5: Dakenplan woning
Fiche 13: Leidingisolatie cv plaats	Er werd geen verdachte leidingisolatie vastgesteld in het inspectiegebied. De aanwezige leidingisolatie is niet verdacht. Glaswol - zilverfolie - pvc	-

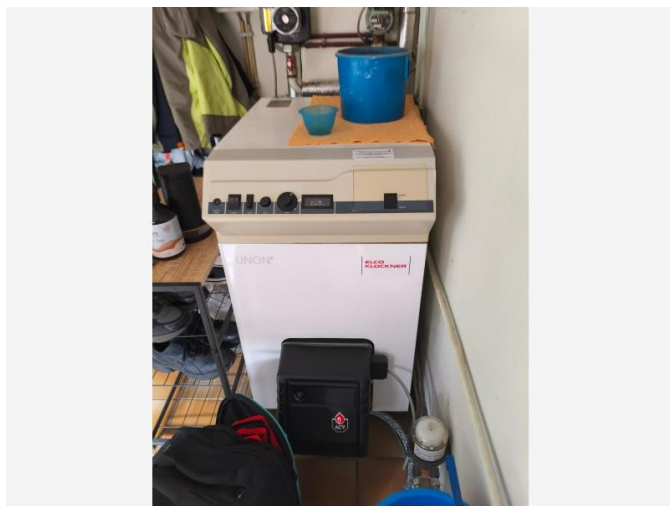
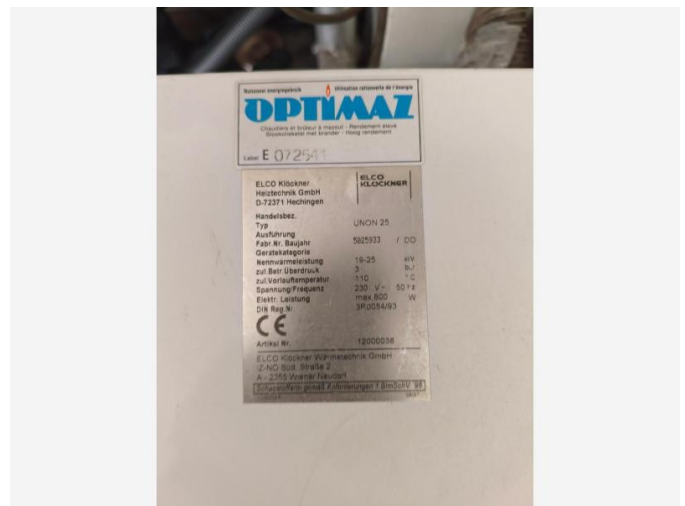
Beschrijving	Notitie	Terug te vinden op plannen
Fiche 14: CV-ketel: verdacht	<p>De CV ketel werd gecontroleerd: betreft een ELCO Klöckner UNON 25 stookolieketel met brander, vermoedelijke bouwperiode jaren '90 op basis van typeplaatje/vermeldingen DIN Reg.nr. 3R0094/93 en 1. BImSchV '98.</p> <p>Zichtbaar geen asbesthoudend materiaal vastgesteld, maar gezien ouderdom en toesteltype kunnen asbesthoudende hittebestendige pakkingen, branderdeurafdichtingen of interne thermische isolatie niet uitgesloten worden zonder destructief onderzoek. Ketel is derhalve asbestverdacht.</p>	Plan 1.1: Grondplan GLV
