# Asbestinventarisatetest

Gompelbaan 104, 2400 Mol

Attestnummer : **20260626-000386.001**

Uitgegeven op : **26.06.2026**

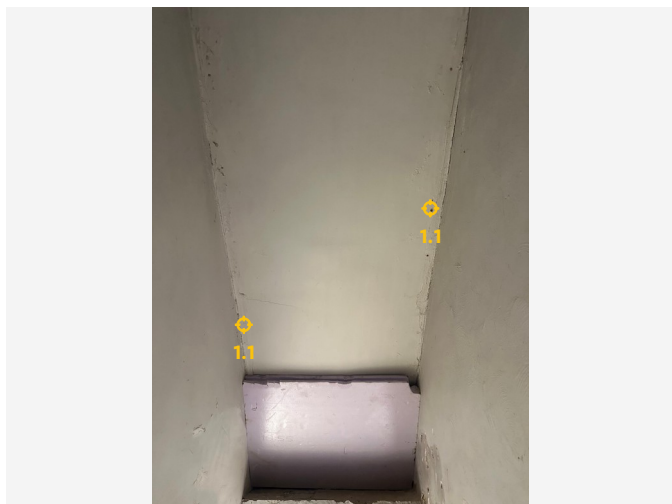
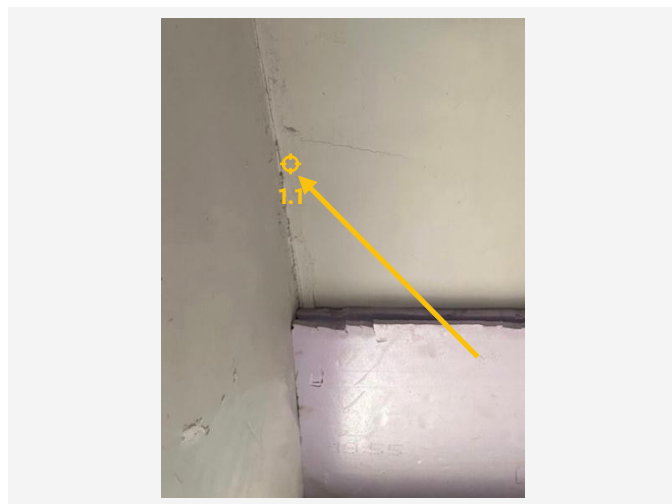
## Conclusie

Geen asbest

#	Type	Referentie	Resultaat
1.1	Mengmonster	MM003	Geen asbest

<b>Beschrijving</b>	Pleisterwerk onderkant trap kelder
<b>Omgeving</b>	Binnen
<b>Primaire drager</b>	Binnenwand
<b>Bindmiddel van materiaal</b>	Gips - kalk
<b>Gebondenheid op basis van bindmiddel</b>	Niet-hechtgebonden
<b>Hoeveelheid (oppervlakte - dikte - aantal)</b>	• 1,50 m <sup>2</sup> - 1,00 cm - 1 stuk
<b>Totaal volume</b>	0,015 m <sup>3</sup>
<b>Identificatiemethode</b>	Een monstername door de asbestdeskundige met laboanalyse door een asbestlabo.
<b>Destructieve handeling voor identificatie</b>	Nee
<b>Opmerking</b>	De hoeveelheid is een zo nauwkeurig mogelijke opmeting, waar evenwel kleine afwijkingen op mogelijk zijn.. Indien praktisch mogelijk, wordt staalname uitgevoerd conform het inspectieprotocol: in een traphal aan de wanden, plafonds en onderzijde van de trap. Er is geen individuele- of natte ruimte.

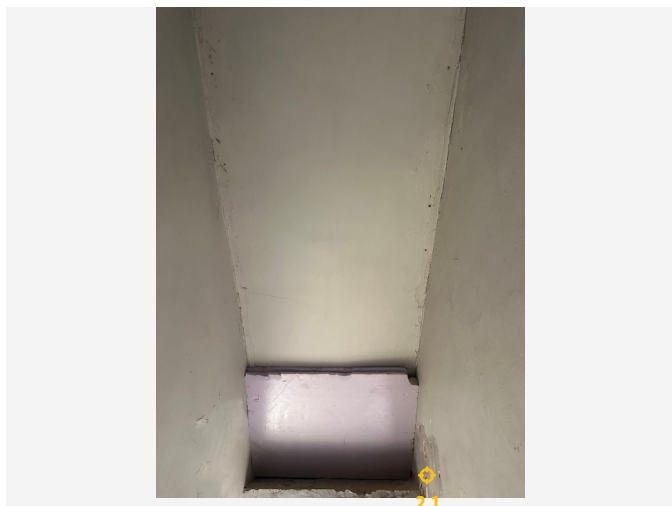
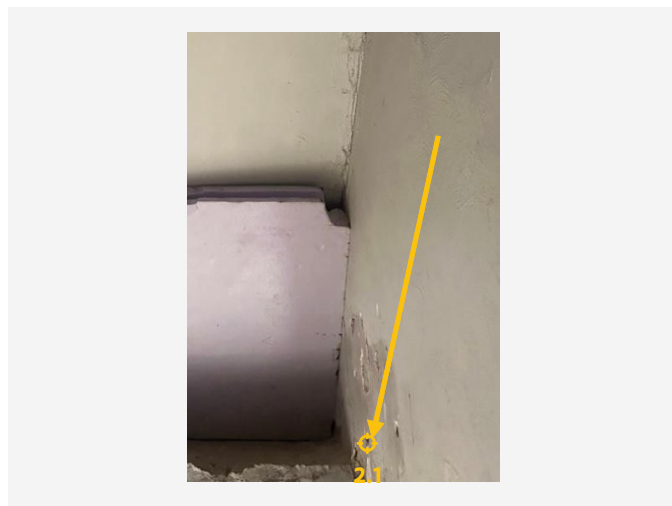
### Conclusie

Geen asbest

#	Type	Referentie	Resultaat
2.1	Mengmonster	MM001	Geen asbest

<b>Beschrijving</b>	Pleisterwerk traphal kelder
<b>Omgeving</b>	Binnen
<b>Primaire drager</b>	Binnenwand
<b>Bindmiddel van materiaal</b>	Gips - kalk
<b>Gebondenheid op basis van bindmiddel</b>	Niet-hechtgebonden
<b>Hoeveelheid (oppervlakte - dikte - aantal)</b>	• 4,20 m <sup>2</sup> - 1,00 cm - 1 stuk
<b>Totaal volume</b>	0,042 m <sup>3</sup>
<b>Identificatiemethode</b>	Een monstername door de asbestdeskundige met laboanalyse door een asbestlabo.
<b>Destructieve handeling voor identificatie</b>	Nee
<b>Opmerking</b>	De hoeveelheid is een zo nauwkeurig mogelijke opmeting, waar evenwel kleine afwijkingen op mogelijk zijn.. Indien praktisch mogelijk, wordt staalname uitgevoerd conform het inspectieprotocol: in een traphal aan de wanden, plafonds en onderzijde van de trap. Er is geen individuele- of natte ruimte.

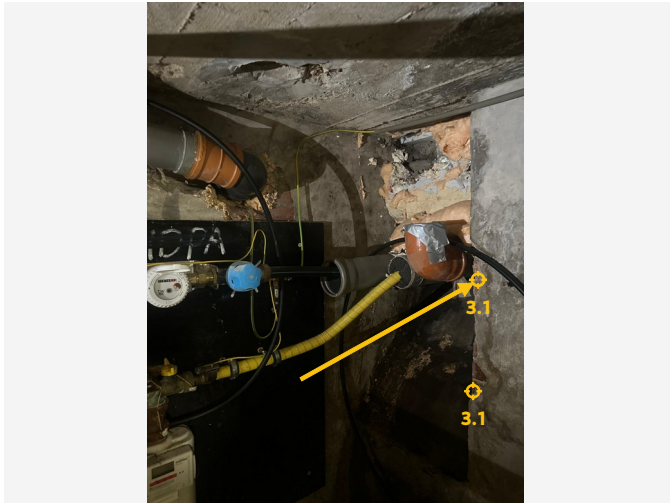
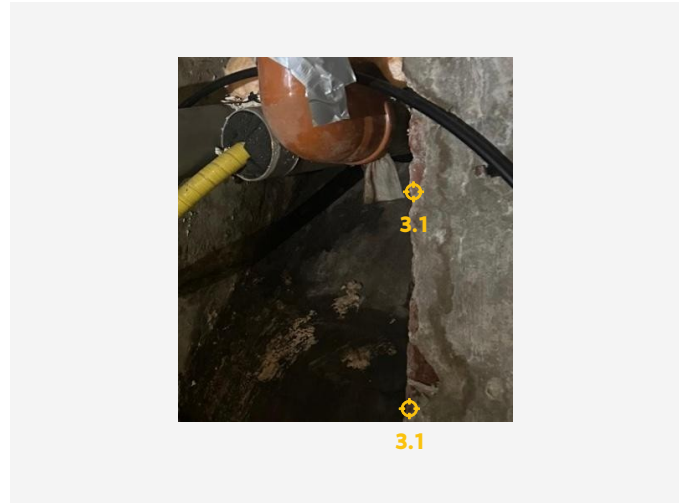
## Fiche 3: Pleisterwerk cementwand kelder

Geen asbest

### Conclusie

#	Type	Referentie	Resultaat
3.1	Mengmonster	MM002	Geen asbest

<b>Beschrijving</b>	Pleisterwerk cementwand kelder
<b>Omgeving</b>	Binnen
<b>Primaire drager</b>	Binnenwand
<b>Bindmiddel van materiaal</b>	Cement
<b>Gebondenheid op basis van bindmiddel</b>	Hecht
<b>Hoeveelheid (gewicht - aantal)</b>	<ul style="list-style-type: none"><li>• 50,00 kg - 1 stuk</li></ul>
<b>Totaal gewicht</b>	50,00 kg
<b>Identificatiemethode</b>	Een monstername door de asbestdeskundige met laboanalyse door een asbestlabo.
<b>Destructieve handeling voor identificatie</b>	Nee
<b>Opmerking</b>	De hoeveelheid is een zo nauwkeurig mogelijke opmeting, waar evenwel kleine afwijkingen op mogelijk zijn. Indien praktisch mogelijk, wordt de staalname uitgevoerd conform het inspectieprotocol: mengmonster van wanden en plafonds in de stookruimte.

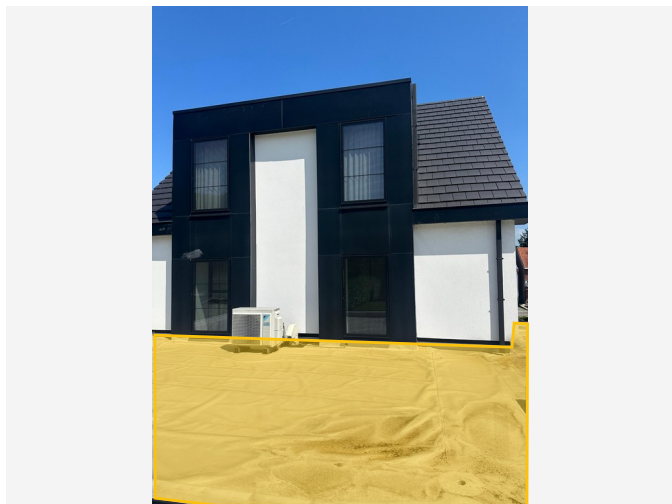
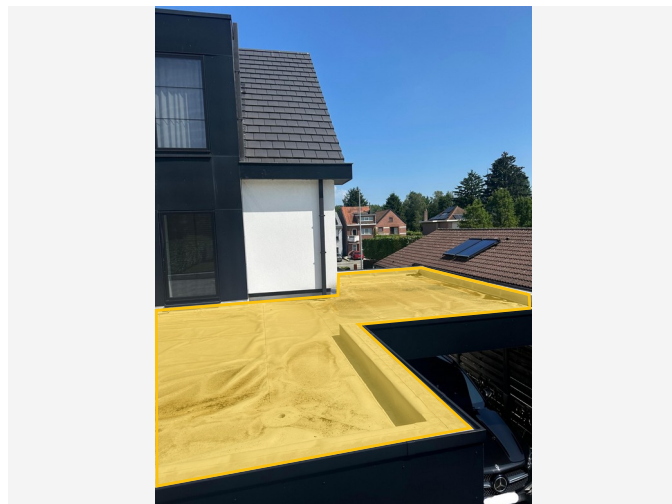
## Fiche 4: Platdak afdak Polyfin

Beschrijving	Notitie	Terug te vinden op plannen
Fiche 4: Platdak afdak Polyfin	De roofing op het platdak is niet asbestverdacht volgens de facturen van de renovatie in 2018 - 2019.	Plan 2.1: Afdak
Fiche 5: Roofing garage	De facturen tonen aan dat de dakbedekking vernieuwd werd bij de volledige renovatie van de woning.	Plan 4.2: Dakbedekking
Fiche 6: Pleisterwerk wanden 0 tem +2	De wanden zijn gemaakt van niet-asbestverdachte materialen (bijvoorbeeld laminaat, gyproc, ...), deze toepassingen zijn niet asbestverdacht. We hebben echter niet kunnen vaststellen of er mogelijk asbestverdachte of asbesthoudende materialen achter deze toepassingen aanwezig zijn.	Plan 1.5: Gelijkvloers pleister wanden Plan 1.8: Verdieping +1 pleister wanden Plan 1.11: Verdieping +2 pleister wanden
Fiche 7: Platdak zithoek	Niet asbestverdacht volgens de facturen die werden opgemaakt bij volledige renovatie in 2018 - 2019.	Plan 3.1: Dakbedekking

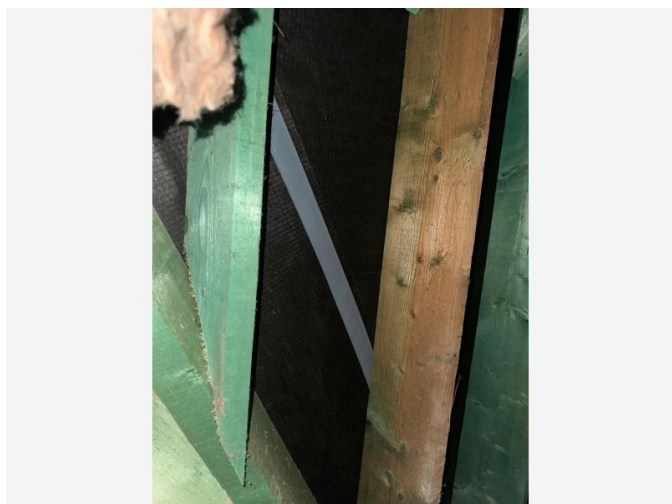
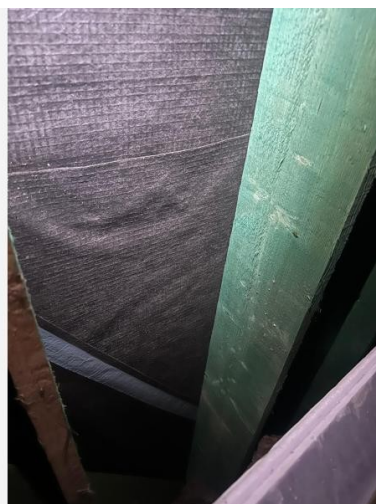
## Fiche 8: Onderdak

Fiche 8: Onderdak	Langs buiten zijn de dakpannen vastgemaakt. Volgens de facturen van de volledige renovatie in 2018 - 2019 is het onderdak niet asbestverdacht.	Plan 1.14: Onderdak
Fiche 9: Pleisterwerk plafond 0 tem +2	De plafonds zijn gemaakt van niet-asbestverdachte materialen (bijvoorbeeld laminaat, gyproc, ...), deze toepassingen zijn niet asbestverdacht. We hebben echter niet kunnen vaststellen of er mogelijk asbestverdachte of asbesthoudende materialen achter deze toepassingen aanwezig zijn.	Plan 1.6: Gelijkvloers pleister plafond Plan 1.9: Verdieping +1 pleister plafond Plan 1.12: Verdieping +2 pleister plafond
Fiche 10: Dakbedekking in dakpannen	De dakbedekking is niet-asbestverdacht volgens de facturen die werden opgemaakt in 2019 bij de volledige renovatie.	Plan 1.13: Dakbedekking

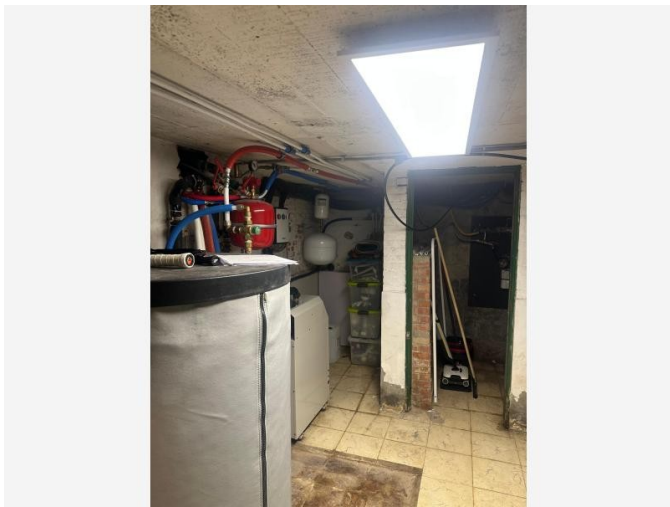
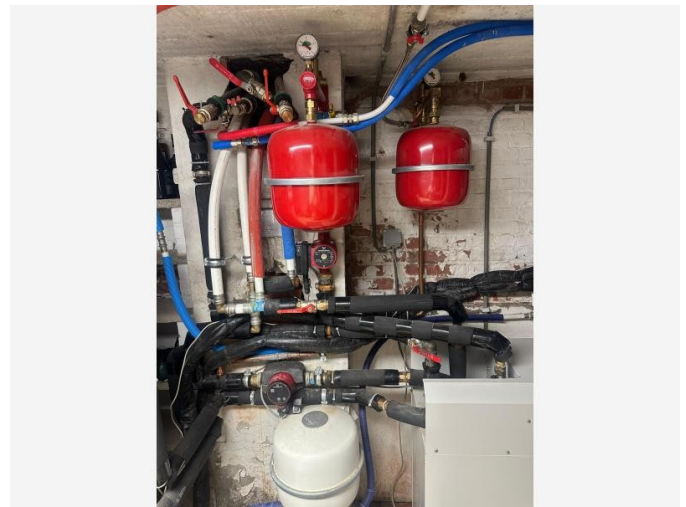
## Fiche 12: Stookketel

Beschrijving	Notitie	Terug te vinden op plannen
Fiche 11: Liftinfrastructuur	-	-
Fiche 12: Stookketel	Er is geen stookketel aanwezig. De volledige verwarmings en sanitaire installatie werd vernieuwd bij de renovatie in 2018-2019.	-
Fiche 13: Mastiek	Er is geen asbestverdachte mastiek aanwezig.	-
Fiche 14: Rookgaskanaal	Er is geen rookgaskanaal aanwezig.	-
Fiche 15: Leidingisolatie	Er is geen asbestverdachte leidingisolatie aanwezig.	-
