# Asbestinventarisatetest

Gompelbaan 155, 2400 Mol

Attestnummer : **20260408-000160.000**

**Asbestveilig** (maar mogelijk niet asbestvrij)

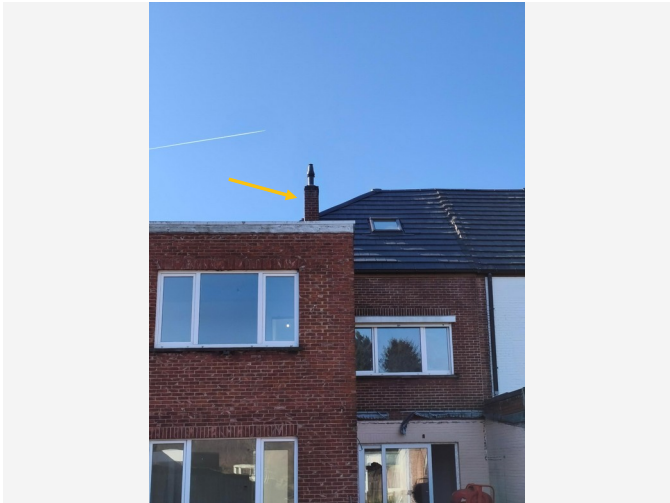
Situeringsfoto

**Reden:** Het te onderzoeken materiaal situeert zich hoger dan 3,50 m te rekenen vanaf een veilige ondergrond

**Uitleg van de asbestdeskundige:** Bij werken (dak of reiniging schouw) kan een stelling geplaatst worden , het is niet duidelijk of er asbestverdachte materialen aanwezig zijn in/rond de schouw.

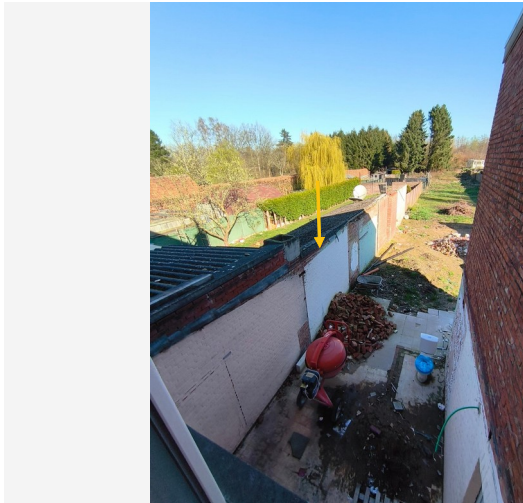
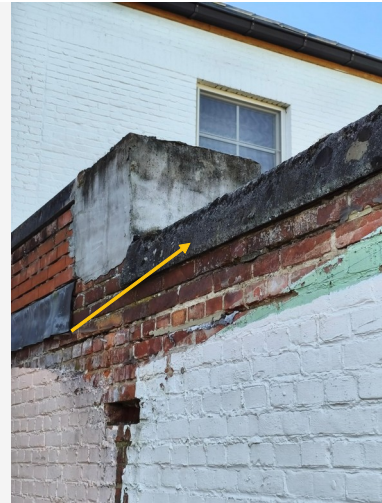
De materialen zijn visueel herkend als asbest verdacht. Reinigen/afschuren/ontmossen van deze materialen mag op geen enkele manier. Hiervoor is er een totaalverbod sinds 27 april 2019 van kracht.

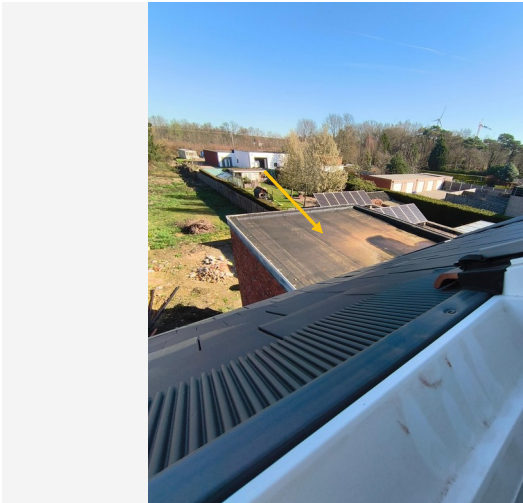
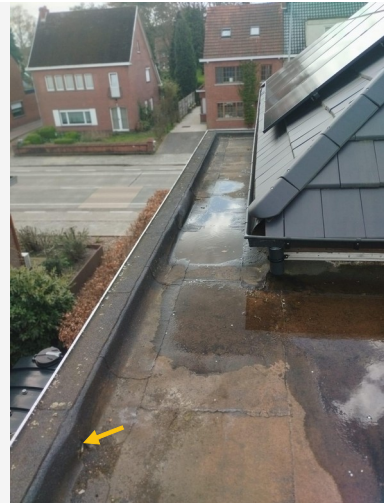
## Fiche 3: Roofing plat dak

Geen asbest

| Opmerking | <p>Volgens het inspectieprotocol is een monstername van roofing verplicht om dit te identificeren als niet-asbesthoudend.</p> <p>De vermelde oppervlaktes, diktes en volumes betreffen een beredeneerde schatting. Er worden geen rechten verleend aan deze oppervlaktes/diktes/volumes.</p> |

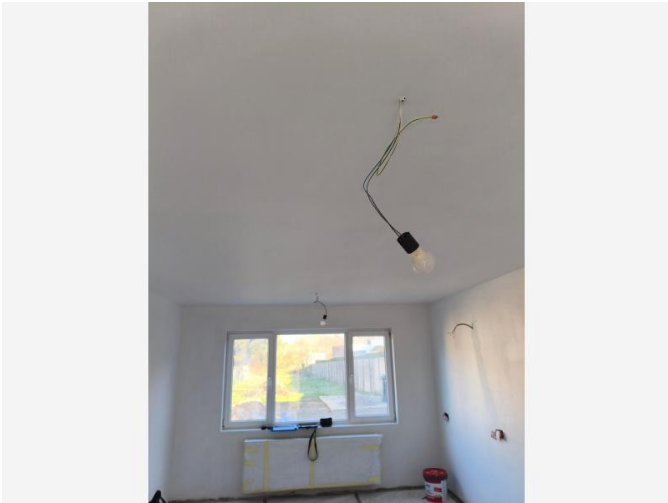
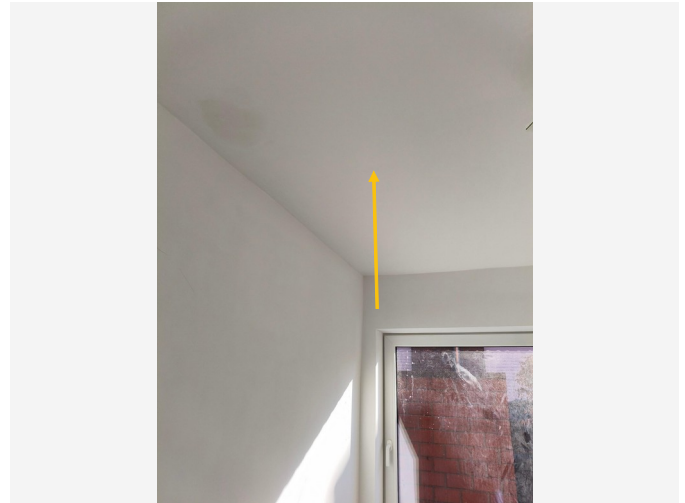
## Fiche 4: Plafondpleister

Geen asbest

| Opmerking | De monsters werden genomen in de oude toestand van de woning. Aanduiding monsterpunten cf. bewijsstukken en laborapport Indeling van de woning werd grondig gewijzigd. |

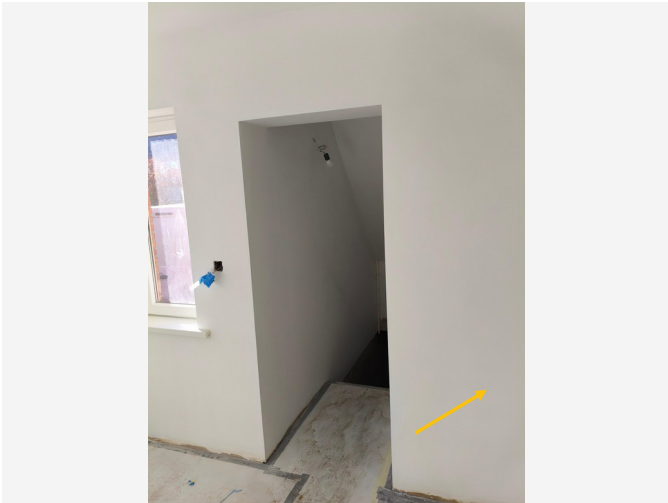
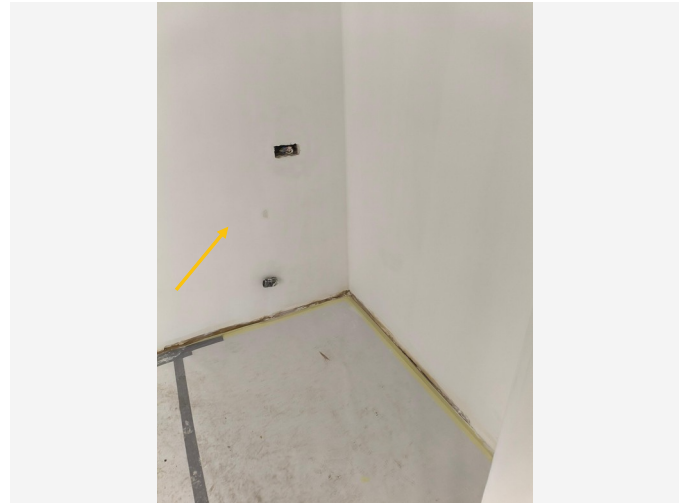
## Fiche 5: Muurpleister

Geen asbest

| Opmerking | De monsters werden genomen in de oude toestand van de woning. Aanduiding monsterpunten cf. bewijsstukken en laborapport Indeling van de woning werd grondig gewijzigd. |

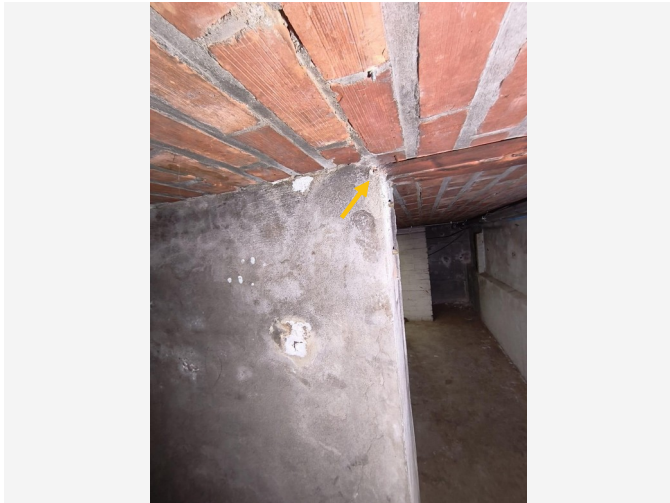
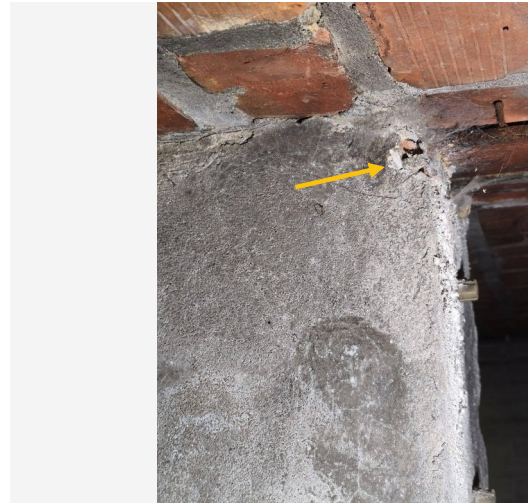
## Fiche 6: Cementering keldermuren

Geen asbest

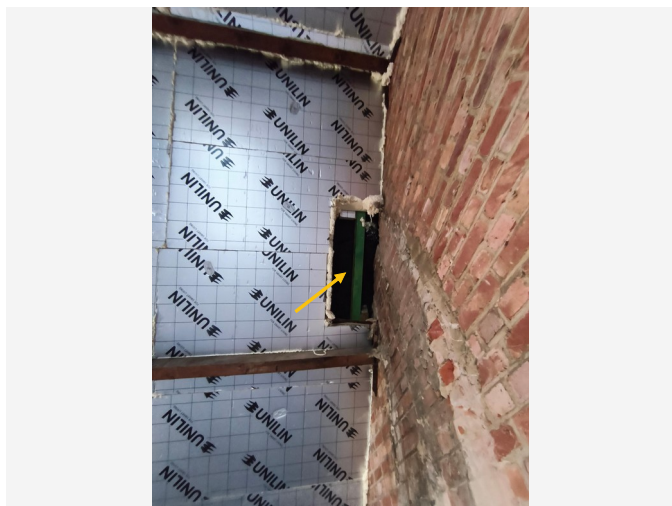
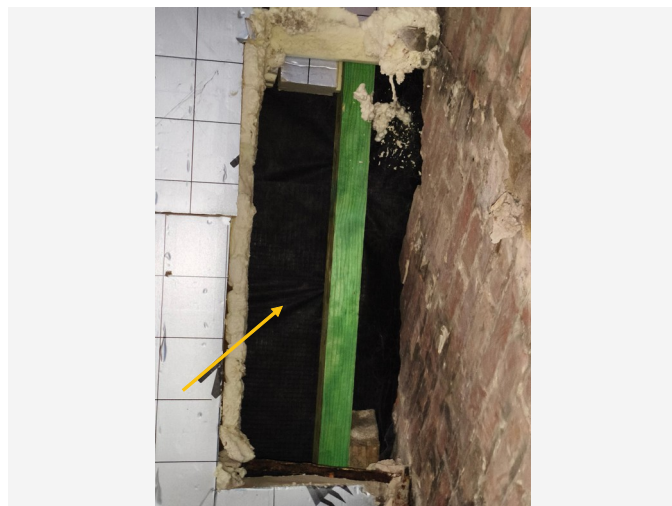
### Fiche 7: Onderdak niet verdacht

| Beschrijving | Notitie | Terug te vinden op plannen |
|---|---|---|
| Fiche 7: Onderdak niet verdacht | <p>Het dak werd gecontroleerd (via een dakraam, optillen van een dakpan). Er is geen verdacht onderdak vastgesteld.</p> <p>Deze handeling is een steekproef, er is geen garantie dat het volledige dak met éénzelfde materiaal is opgebouwd. Dit kan enkel via destructief onderzoek vastgesteld worden.</p> | - |

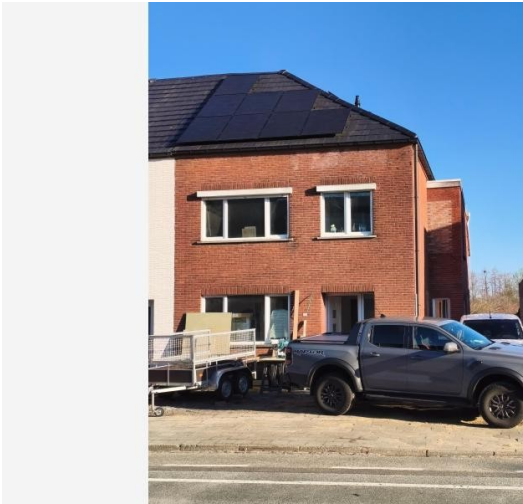
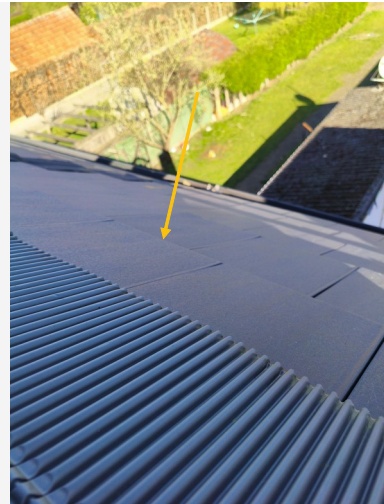
## Fiche 8: Dakbedekking hellend dak

| Beschrijving | Notitie | Terug te vinden op plannen |
|---|---|---|
| Fiche 8: Dakbedekking hellend dak | De dakbedekking werd gecontroleerd. Deze bestaat uit dakpannen en bevat geen asbest verdachte materialen. | - |

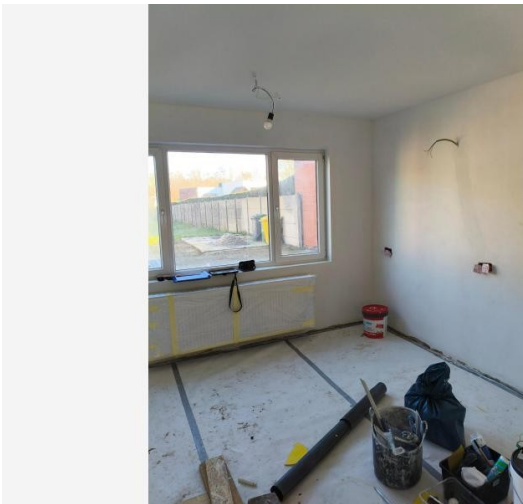
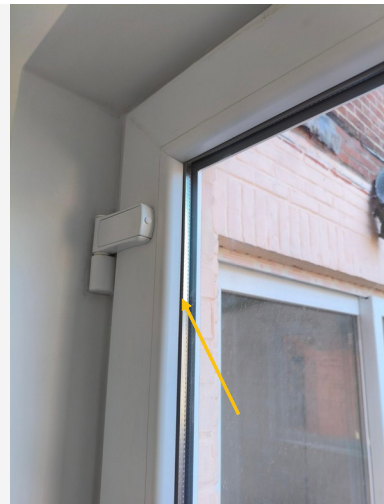
## Fiche 9: Kit niet verdacht (visueel vastgesteld)

| Beschrijving | Notitie | Terug te vinden op plannen |
|---|---|---|
| Fiche 9: Kit niet verdacht (visueel vastgesteld) | De gebruikte siliconen kit is niet asbestverdacht | - |

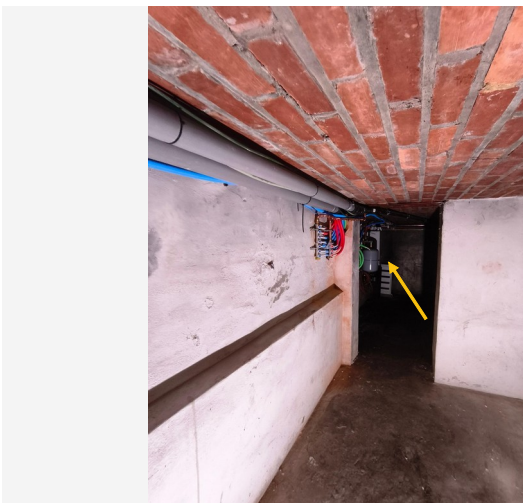
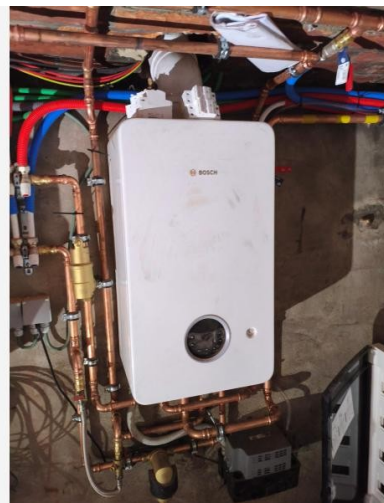
## Fiche 10: CV Ketel/boiler

| Beschrijving | Notitie | Terug te vinden op plannen |
|---|---|---|
| Fiche 10: CV Ketel/boiler | De CV ketel werd gecontroleerd( bwj ) en is niet asbest verdacht geen risico bouwjaar. | - |

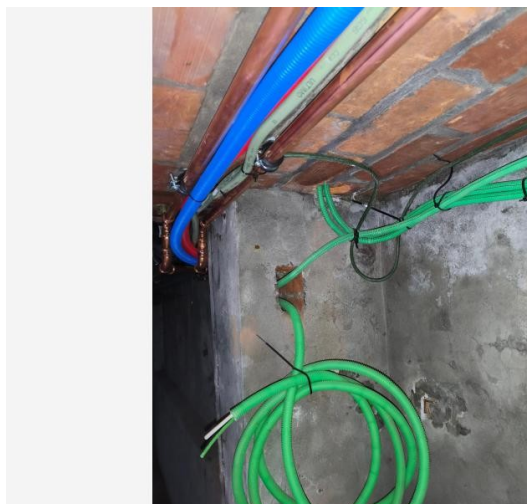
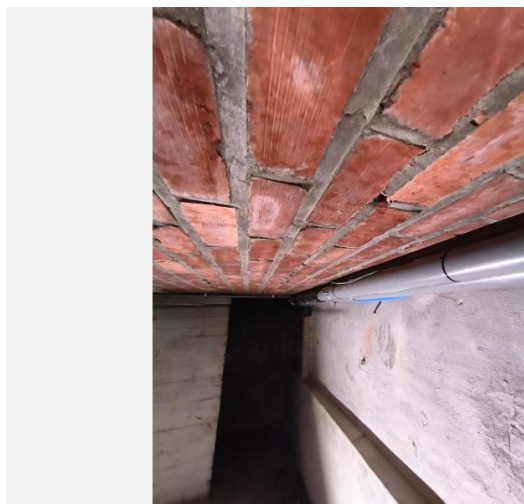
### Fiche 12: Leidingisolatie (niet aanwezig)

| Beschrijving | Notitie | Terug te vinden op plannen |
|---|---|---|
| Fiche 12: Leidingisolatie (niet aanwezig) | Er is geen leidingisolatie aanwezig in het inspectiegebied. | - |
