# Asbestinventarisatetest

Hortensiastraat 33, 1800 Vilvoorde

Attestnummer : 20260225-000147.000

Uitgegeven op : 25.02.2026

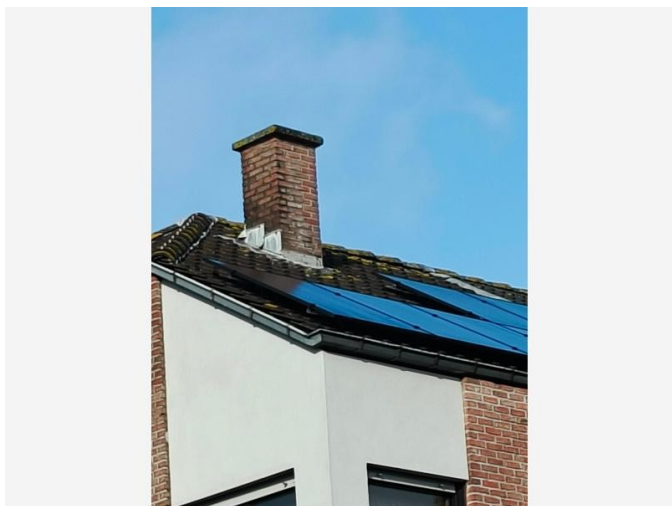
Situeringfoto

**Reden:** Het te onderzoeken materiaal situeert zich hoger dan 3,50 m te rekenen vanaf een veilige ondergrond

**Uitleg van de asbestdeskundige:** Het rookgaskanaal is niet beoordeeld. Aan de binnenzijde is de kachel aangesloten. Aan de buitenzijde is het hoger dan 3,5 meter om de schoorsteen te inspecteren. Het is niet zichtbaar of er een asbestverdacht rookgaskanaal aanwezig is in de schoorsteen. Conform ons inspectieprotocol mogen wij een beperking inroepen voor hoogtes hoger dan 3,5 m. Indien men dit wil laten onderzoeken, dient er een nieuwe afspraak gemaakt te worden en moet er een hoogtewerker voorzien worden, evenals iemand die bevoegd is om deze te bedienen en eventueel een techniek die de al dan niet aanwezige schouwhoek kan afnemen en weer terugplaatsen.

(Asbest)materiaal	Rookgaskanaal
Karakterisatie	Asbest (verdacht)
Primaire drager	HVAC infrastructuur en uitrusting

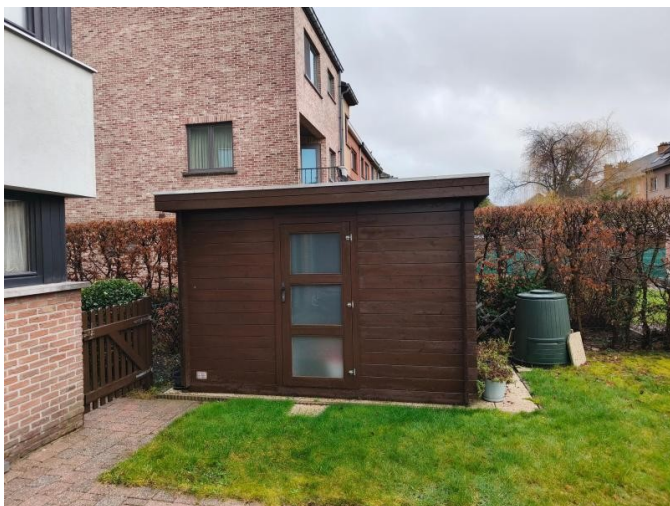
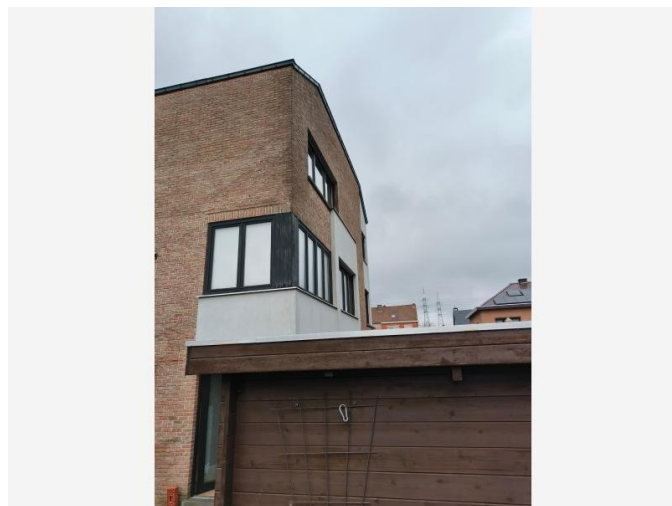
Het tuinhuis is na 2000 nog vervangen en bevat dus geen asbestverdachte materialen.

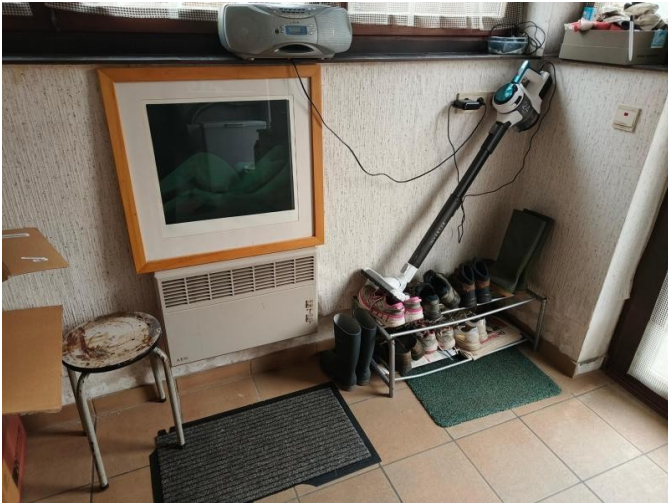
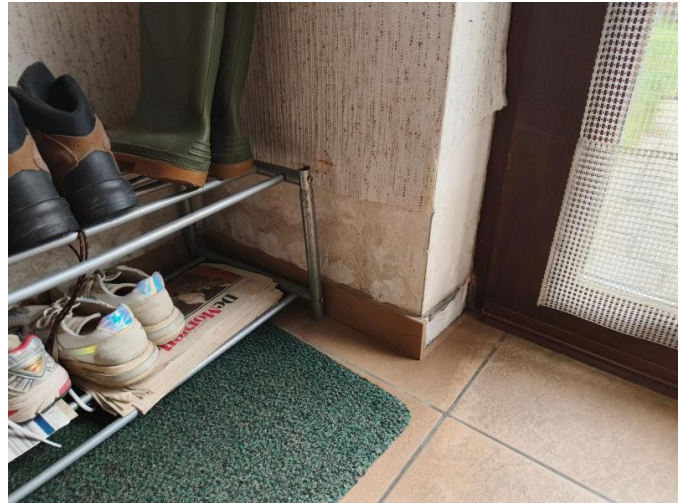
## Fiche 3: Pleisterwerk muren

Geen asbest

#	Type	Referentie	Resultaat
3.1	Mengmonster	M01	Geen asbest

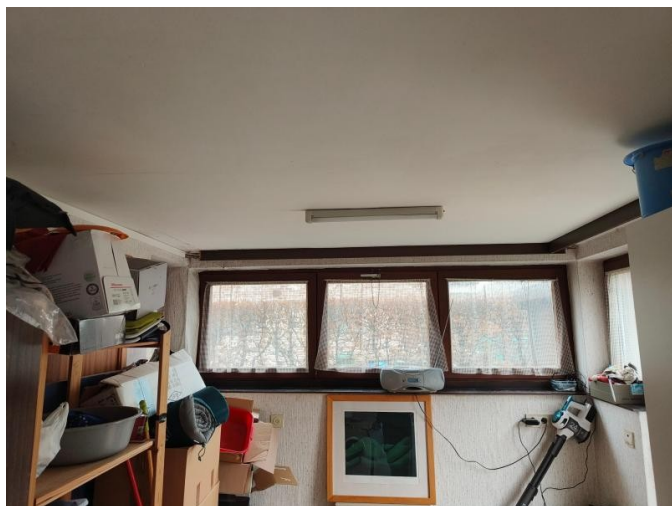
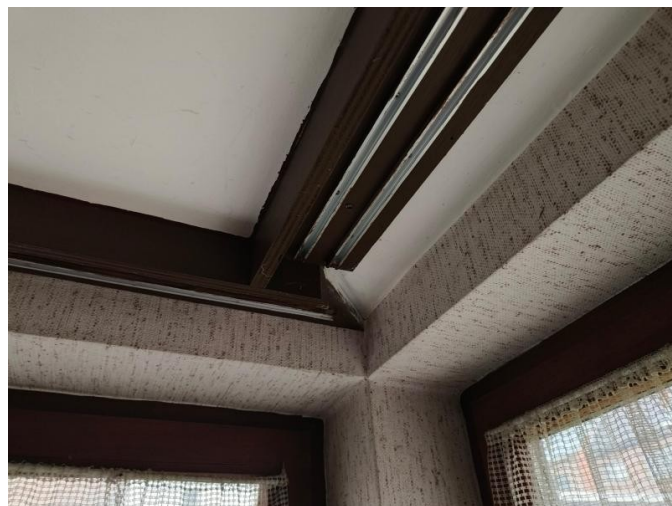
## Fiche 4: Pleisterwerk plafonds

Geen asbest

#	Type	Referentie	Resultaat
4.1	Mengmonster	M02	Geen asbest

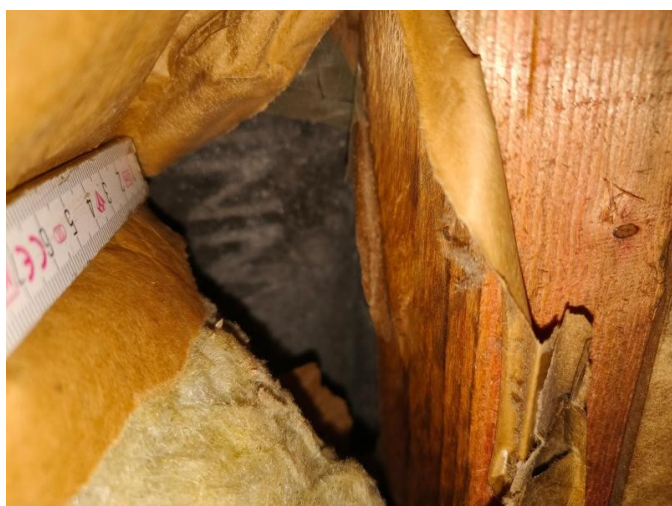
### Fiche 8: Materiaal onder de dakbedekking

Beschrijving	Notitie	Terug te vinden op plannen
Fiche 7: Materialen aan de stookketel	-	-
Fiche 8: Materiaal onder de dakbedekking	geen onderdak aanwezig.	-
Fiche 9: Liftinfrastructuur	Geen lift aanwezig in het pand.	-
Fiche 10: Leidingisolatie	geen centrale verwarming aanwezig.	-
