Asbestinventarisatetest

Nieuwstraat 52, 1981 Zemst

Attestnummer : **20250125-000078.000**
Uitgegeven op : **25.01.2025**
Geldig tot : **Onbeperkt** (tenzij de toestand wijzigt)

Asbestveilig (maar mogelijk niet asbestvrij)

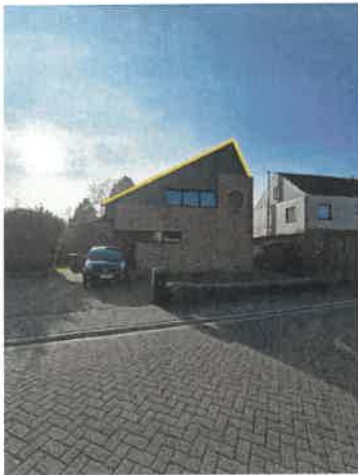
Fiche 1: HELLEND DAK

Tijdelijke beperking

Reden: Het te onderzoeken materiaal situeert zich hoger dan 3,50 m te rekenen vanaf een veilige ondergrond

Uitleg van de asbestdeskundige: Het te onderzoeken materiaal situeert zich hoger dan 3,5 meter, Binnenzijde van het dak is bepaalde delen afgewerkt met stootvaste afscherming.

Geen volledige risicoanalyse mogelijk. Bij renovatie en/of sloop verder onderzoek verichten naar de verschillende materialen in de volledige dakopbouw.

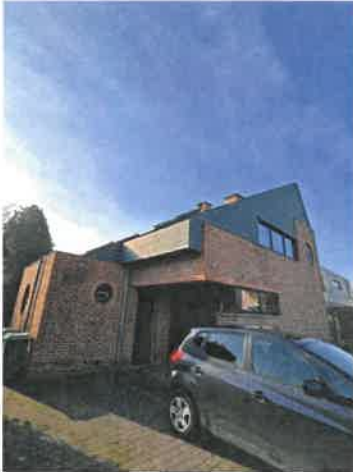
Tijdelijke beperking

Reden: Het te onderzoeken materiaal situeert zich hoger dan 3,50 m te rekenen vanaf een veilige ondergrond

Uitleg van de asbestdeskundige: Geen volledige risicoanalyse mogelijk, bij renovatie en/of sloop onderzoek verrichten naar de aanwezigheid van asbesthoudende toepassingen in en op de schouw.

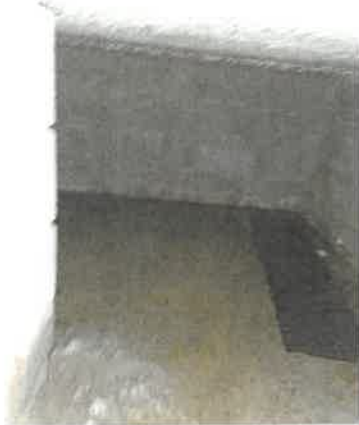
Permanente beperking

Reden: Er is geen volledige risicobeoordeling mogelijk

Uitleg van de asbestdeskundige: Geen volledige risicoanalyse mogelijk.

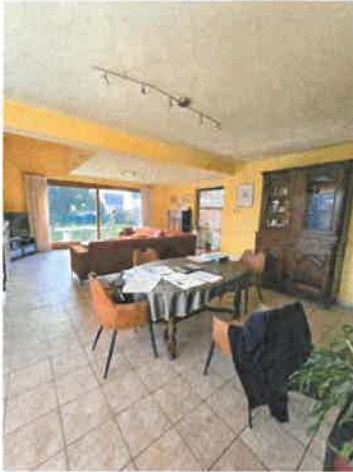
Fiche 5: VLOERAFWERKING

Eindafwerking vloer (keramische tegels/parket/laminaat/tapijt) is als niet asbestverdacht bevonden. Bij renovatie verder onderzoek verrichten naar de aanwezigheid van asbesthoudende toepassingen in de onderliggende lagen bv: tegelijm of verdachte ondergrondse leidingen.

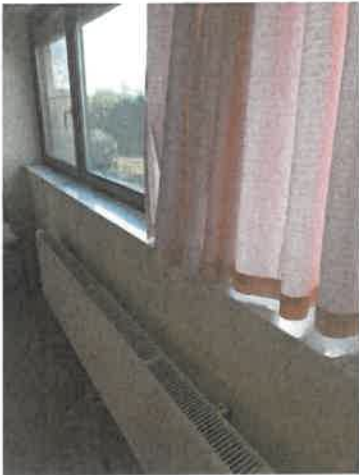
Fiche 6: VENSTERBANK (BINNEN)

De vensterbanken (binnen) zijn als niet-asbestverdacht bevonden.

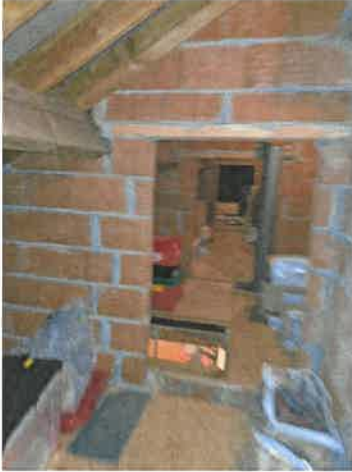
Fiche 7: ZOLDER

Geen asbestverdachte toepassingen visueel zichtbaar op de zolder.

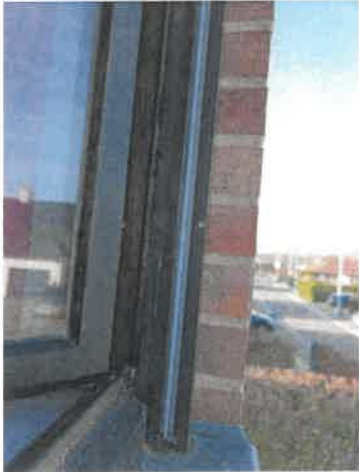
Fiche 8: VENSTERBANK (BUITEN)

De vensterbanken (buiten) zijn als niet-asbestverdacht bevonden.

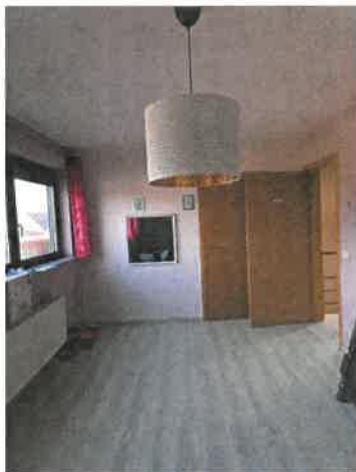
Fiche 9: VOORZETWAND

Voorzetwand kunnen inspecteren, deze toepassing werd niet bemonsterd. Geen risicoanalyse mogelijk van de onderliggende materialen. Bij renovatie en/of sloop onderzoek verichten naar de aanwezigheid van asbestverdachte toepassingen die zich achter de voorzetwand kunnen bevinden.

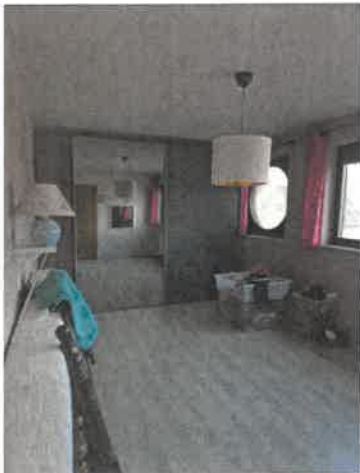
Fiche 10: VERLAAGD PLAFOND

Verlaagd plafond kunnen inspecteren, deze toepassing werd niet bemonsterd. Geen risicoanalyse mogelijk van de onderliggende materialen. Bij renovatie en/of sloop onderzoek verichten naar de aanwezigheid van asbestverdachte toepassingen die zich achter het verlaagd plafond kunnen bevinden

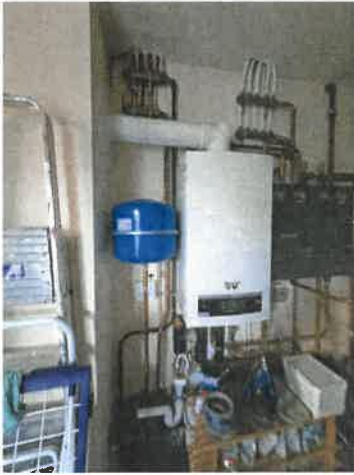
Fiche 11: RECENTE CV-KETEL

Recente cv-ketel kunnen vaststellen, bij renovatie en/of sloop onderzoek verrichten naar de aanwezigheid van asbestverdachte koorden, buizen of dichtingen.

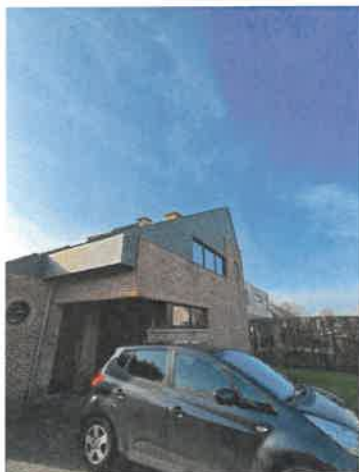
Fiche 12: VC-LEIEN

Deze vc-leien worden als niet asbestverdacht bevonden door middel van bewijsmaterialen (factuur en/of kenteken en/of expertise asbestdeskundige). Bij renovatie en/of sloop onderzoek verrichten naar de aanwezigheid van asbestverdachte toepassingen in de onderliggende materialen. Geen volledige risicoanalyse mogelijk van de onderliggende lagen. Deze leien komen terug op het hellend dak en op de gevel.

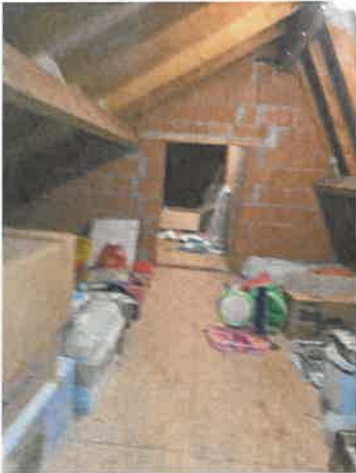
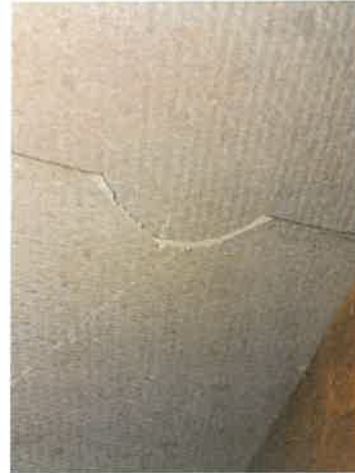
Fiche 13: ONDERDAK (VOLLEDIG ZICHTBAAR)

Geen asbest

#	Type	Referentie	Resultaat
13.1	Puntmonster	MM03	Geen asbest

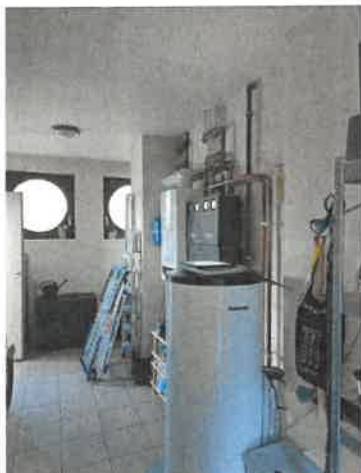
Fiche 14: PLEISTER PLAFOND

Geen asbest

#	Type	Referentie	Resultaat
14.1	Mengmonster	MM02	Geen asbest

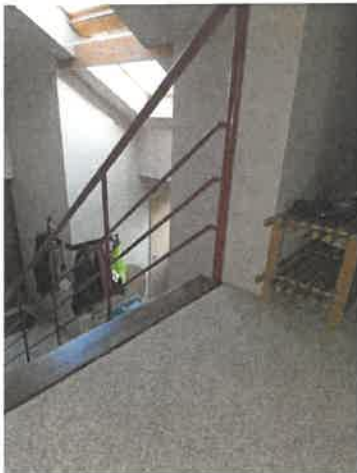
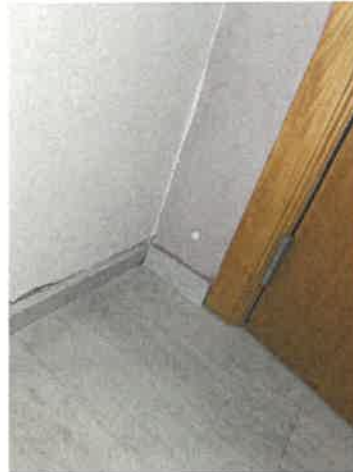
Fiche 15: PLEISTER MUREN

Geen asbest

#	Type	Referentie	Resultaat
15.1	Mengmonster	MM01	Geen asbest
