# Asbestinventarisatetest

de Ribaucourtplein 3, 1820 Steenokkerzeel

Attestnummer : 20260623-000346.000

Uitgegeven op : 23.06.2026

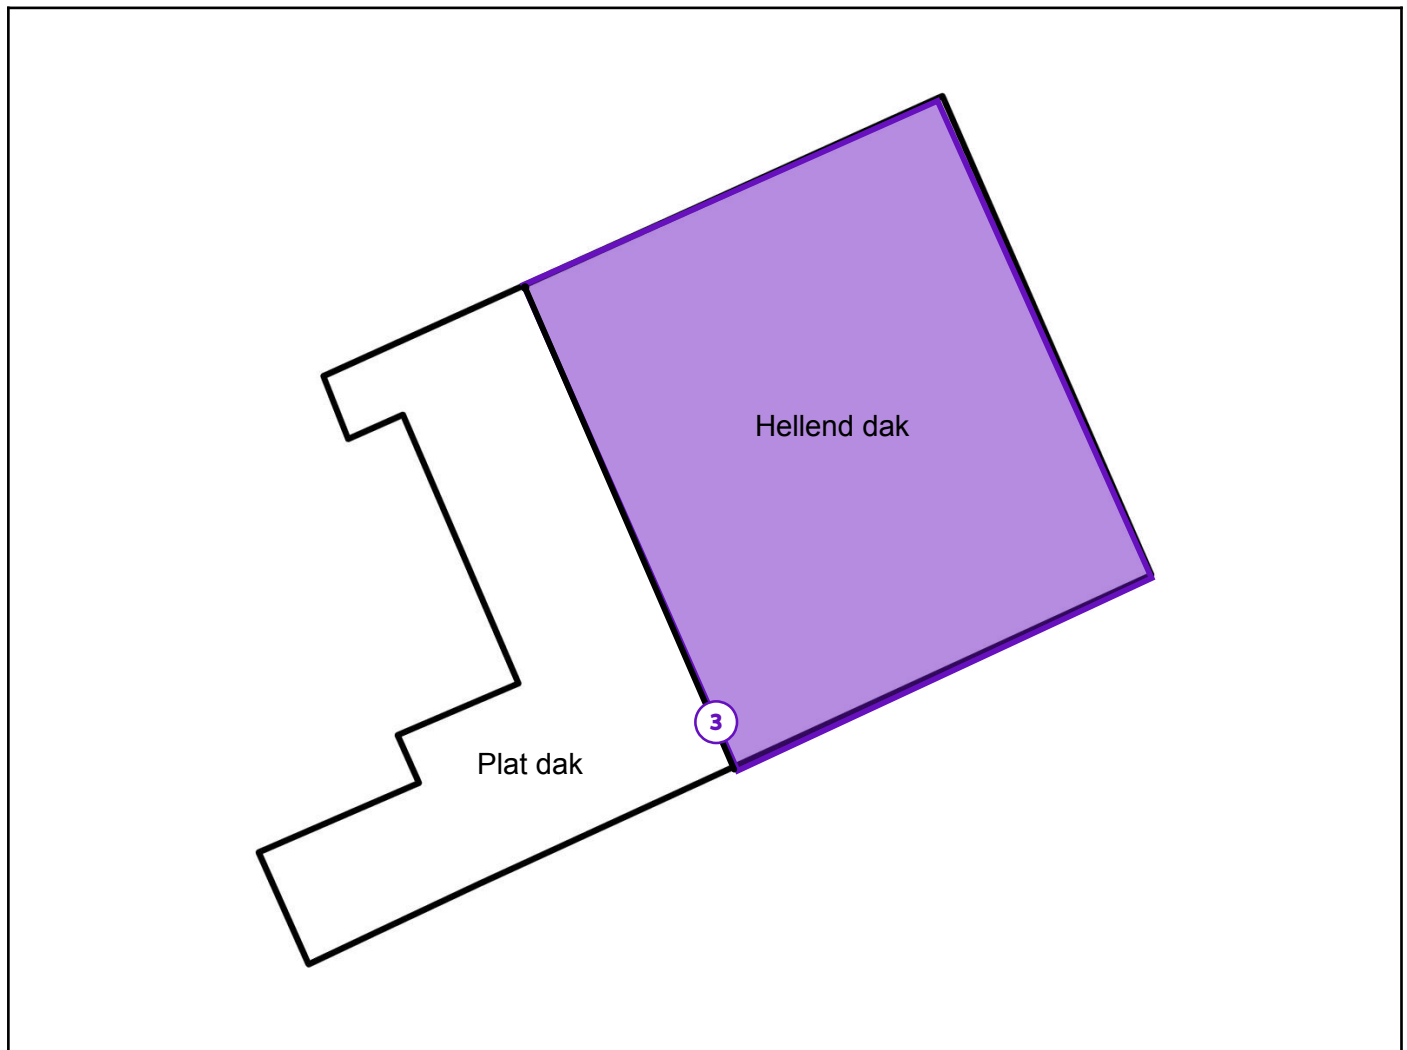
## Plan 3.1: Hoofdgebouw plan

| Beschrijving | Type | Actie |
|---|---|---|
| 3. Onderdak niet waarneembaar | Beperking | - |

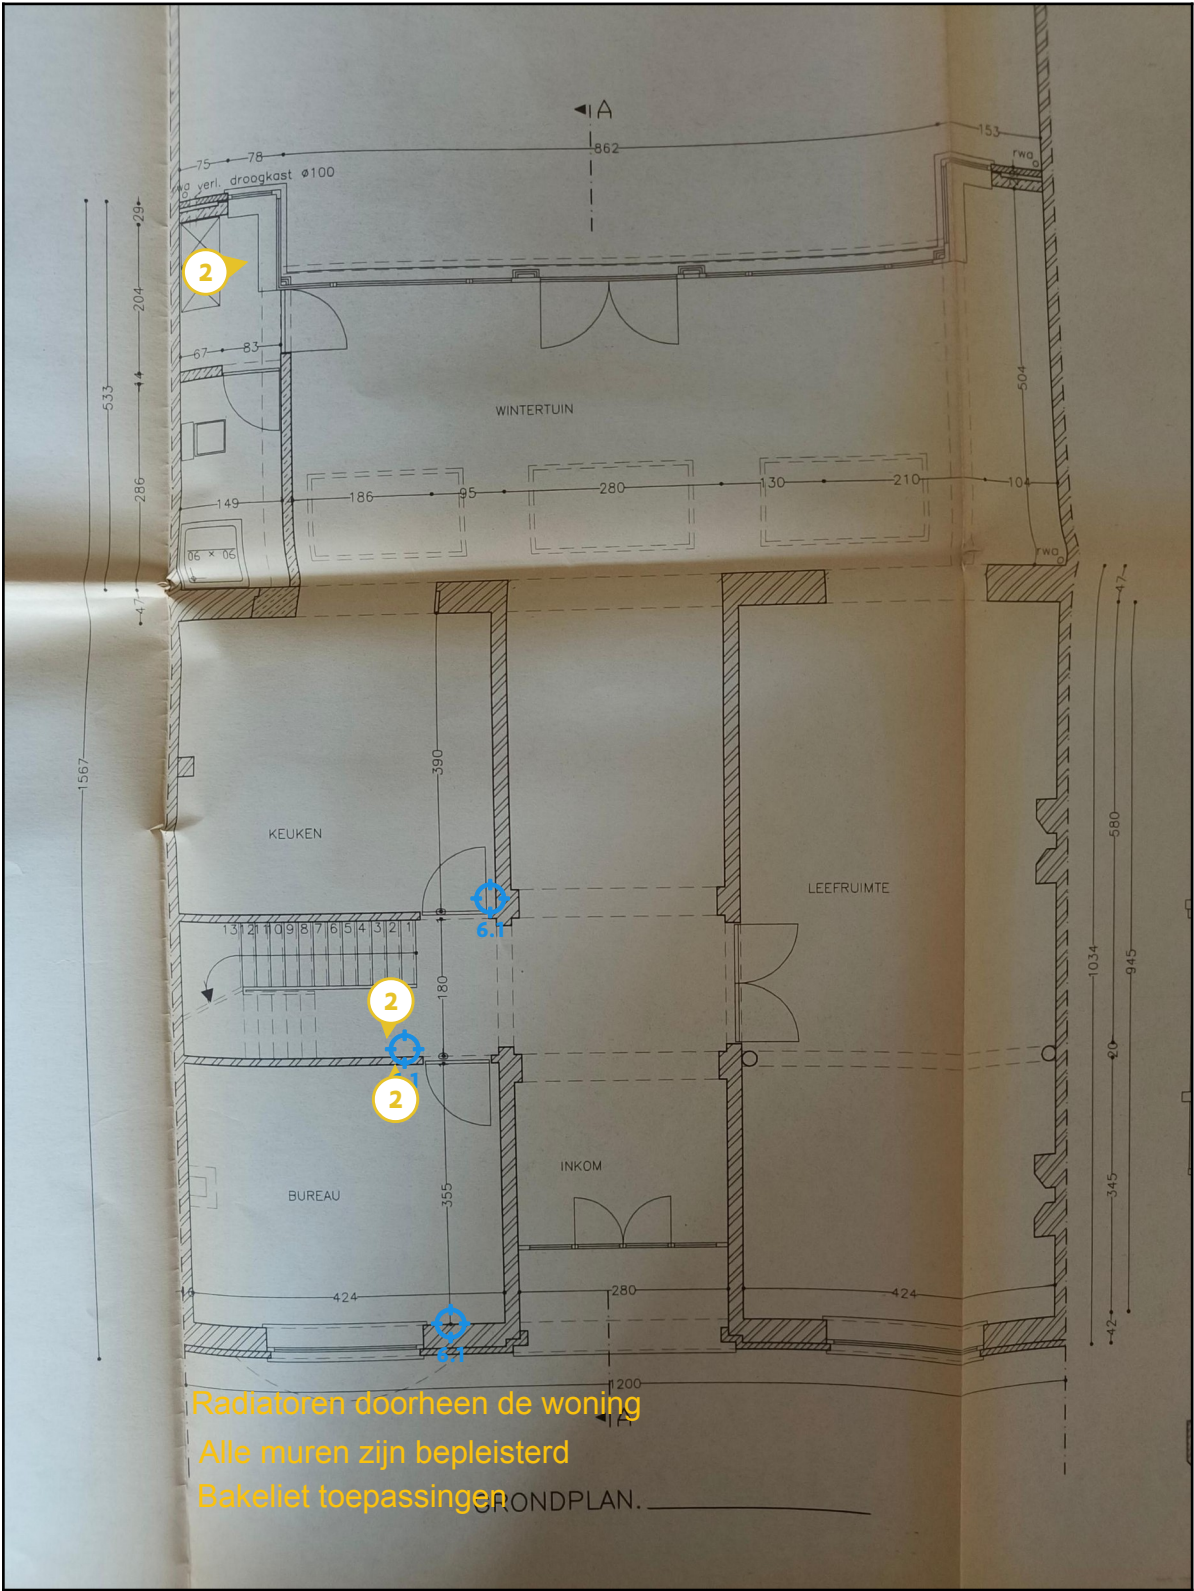
Plan 3.3: IMG20260617100824

| 2. Bakeliet toepassingen doorheen het huis | Asbestmateriaal | Zorgvuldig beheren |
| 4. Dichtingen gietijzeren radiatoren | Advies | - |

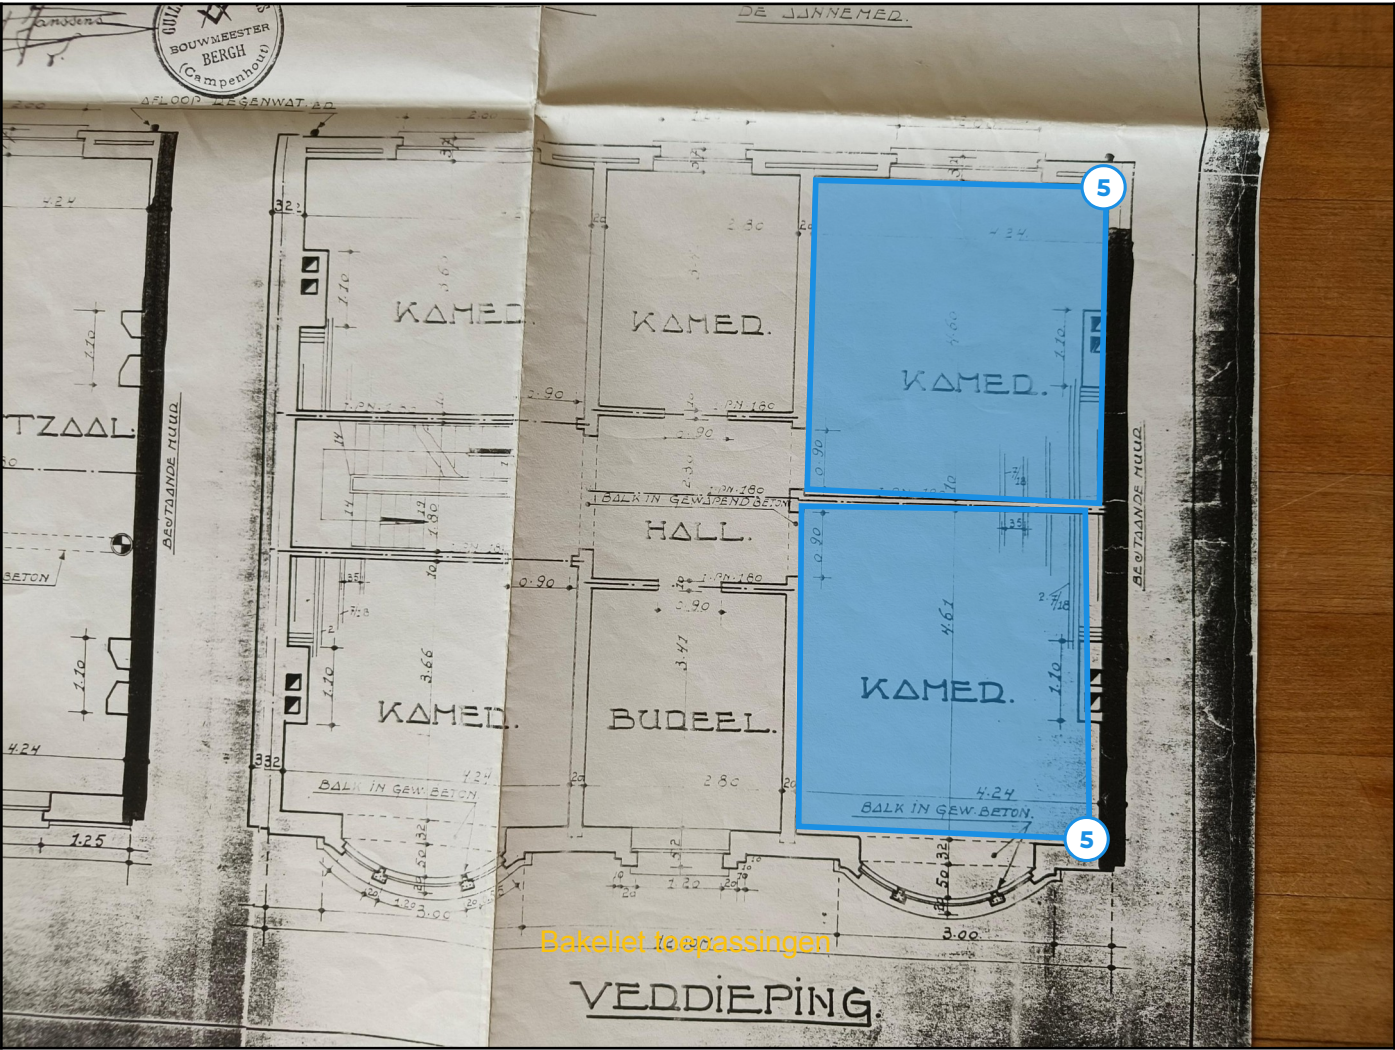
Plan 3.4: IMG20260617101103

| Beschrijving | Type | Actie |
|---|---|---|
| 2. Bakeliet toepassingen doorheen het huis | Asbestmateriaal | Zorgvuldig beheren |

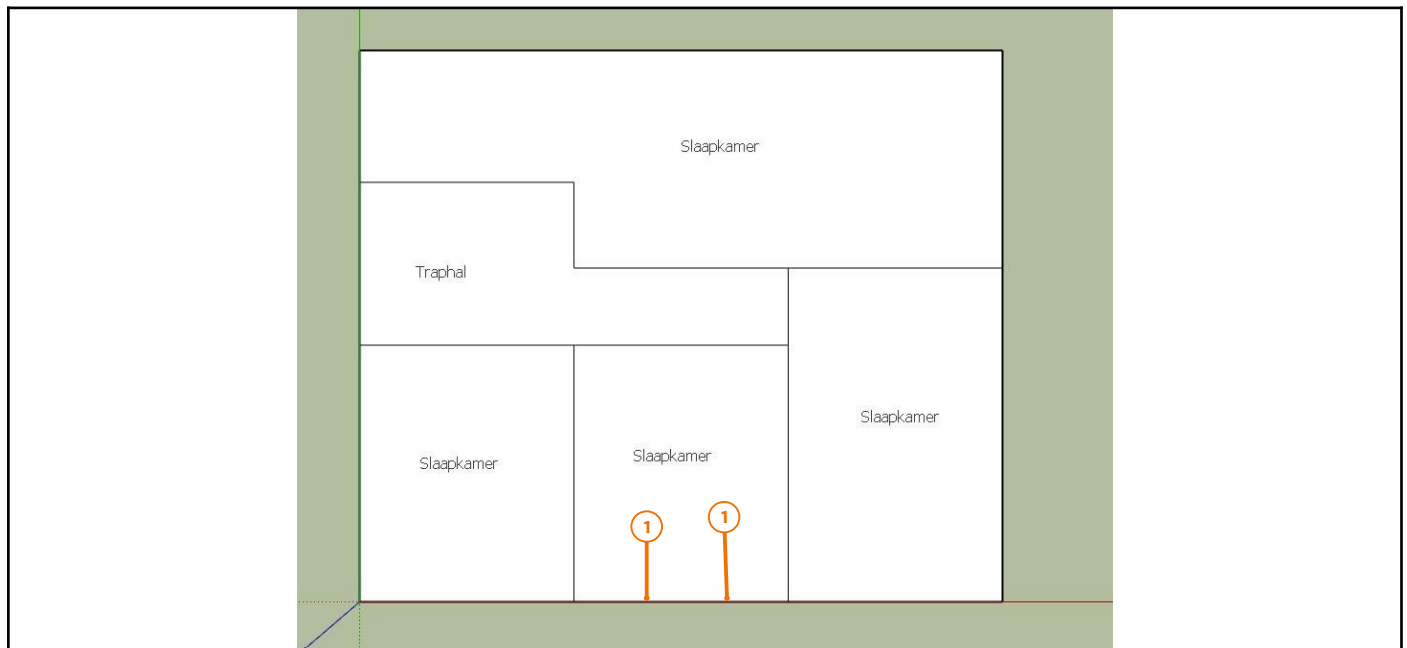
## Plan 3.5: 11201 plan 3de verdiep

| Beschrijving | Type | Actie |
|---|---|---|
| 1. zijkant dakkapel leien | Asbestmateriaal | <a href="#">Verwijderen</a> |

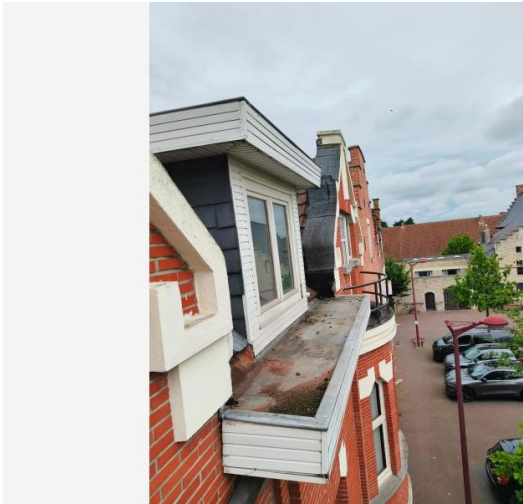
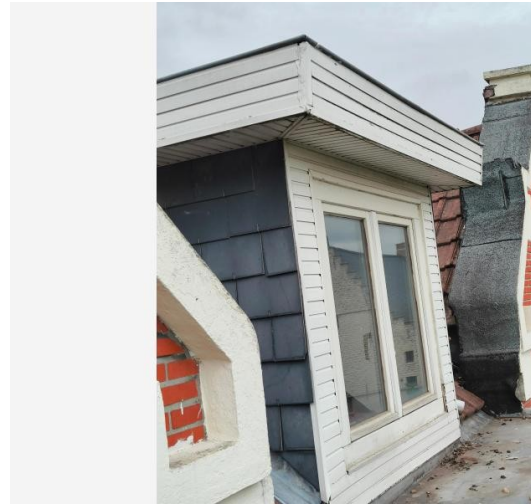
Het asbestmateriaal valt onder de mijlpaal van 2034.

| Eindbeoordeling materiaalrisico | Verhoogd materiaalrisico en/of verhoogde kans op vezelvrijgave |

| Asbestsoort (vezeltype) | Crocidoliet aanwezig |
| Toestand van het materiaal | Matig beschadigd, matig verweerd |

| Beschrijving | zijkant dakkapel leien |
| Opmerking | Op basis van onze expertise als deskundigen hebben we deze leien als asbesthoudend geclassificeerd, zonder staalname. De opgegeven volumes zijn slechts schattingen en mogen niet worden gebruikt als maatstaf voor heffingen. |

Verwijderen

- Zorg voor een veilig beheer. Vermijd het beschadigen van het asbestmateriaal. Controleer de toestand jaarlijks op wijzigingen.
- Hemelwater dat afspoelt van asbestcement daken of gevels kan asbestdeeltjes bevatten. Gebruik het enkel voor gesloten circuits (bv. spoelen toiletten). Reinig na het vervangen van het dak of de gevel de dakgoten en regenwaterput of -ton om asbesthoudend sediment of slib te verwijderen
- Voer bijkomende staalname(s) uit.

- Eenvoudige handelingen: mag via doe-het-zelf of door werknemer(s) met opleidingsattest eenvoudige handelingen  
De toepassing niet breken en stofvorming vermijden. Bij het voorzichtig demonteren van de toepassing in asbest is het belangrijk gebruik te maken van de aangewezen PBM's (stofmasker FFP3; wegwerpoverall CAT III type 5/6; wegwerphandschoenen en afspoelbaar schoeisel). Men moet zich goed informeren naar de geldende regels voor asbestinzameling en het wetgevend kader (website van de OVAM ([www.asbestinfo.be](http://www.asbestinfo.be)) en/of CODEX boek VI titel 3).. Zie de huidige regelgeving i.v.m. asbestverwijderingsmethodes, zie ook <https://ovam.vlaanderen.be/voorzorgsmaatregelen-bij-asbestverwijdering>. Bij verwijdering door doe-het-zelf

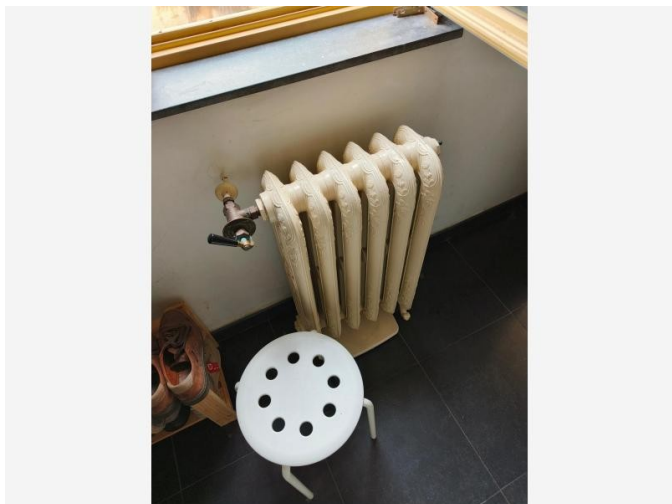
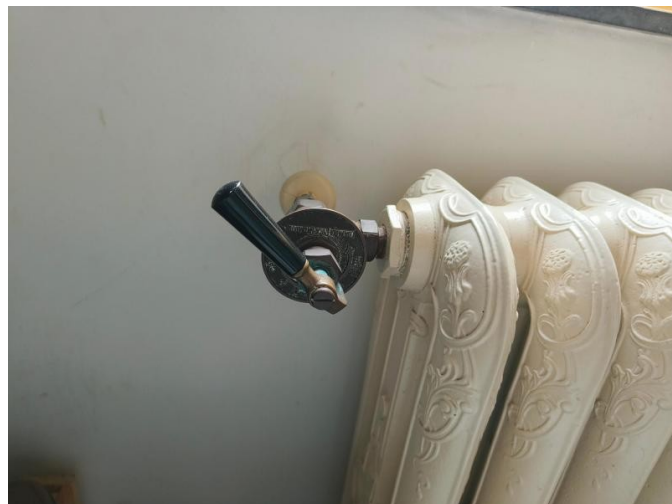
Het asbestmateriaal valt onder de mijlpaal van 2040.

| Eindbeoordeling materiaalrisico | Laag materiaalrisico en/of verlaagde kans op vezelvrijgave |

| Asbestsoort (vezeltype) | Crocidoliet aanwezig |
| Toestand van het materiaal | Onbeschadigd, niet verweerd |

| Beschrijving | Bakeliet toepassingen doorheen het huis |
| Opmerking | <p>Deze oppervlakte werd niet gemeten, maar geschat op basis van een benadering voor alle aanwezige toepassingen. Deze schatting mag niet worden gebruikt als maatstaf voor heffingen. Als deskundige hebben wij geverifieerd dat het materiaal inderdaad bakeliet betreft en geen harde PVC. Bakeliet wordt door ons beschouwd als een asbestverdachte toepassing, aangezien het in veel gevallen asbesthoudend is. Het bakeliet is gebruikt in volgende toepassingen: radiatorknoppen (zwarte handvaten), oude schakelaars,</p> |

Zorgvuldig beheren

- Zorg voor een veilig beheer. Vermijd het beschadigen van het asbestmateriaal. Controleer de toestand jaarlijks op wijzigingen.
- Voer bijkomende staalname(s) uit.

- Eenvoudige handelingen: mag via doe-het-zelf of door werknemer(s) met opleidingsattest eenvoudige handelingen  
De toepassing niet breken en stofvorming vermijden. Bij het voorzichtig demonteren van de toepassing in asbest is het belangrijk gebruik te maken van de aangewezen PBM's (stofmasker FFP3; wegwerpoverall CAT III type 5/6; wegwerphandschoenen en afspoelbaar schoeisel). Men moet zich goed informeren naar de geldende regels voor asbestinzameling en het wetgevend kader (website van de OVAM ([www.asbestinfo.be](http://www.asbestinfo.be)) en/of CODEX boek VI titel 3).. Zie de huidige regelgeving i.v.m. asbestverwijderingsmethodes, zie ook <https://ovam.vlaanderen.be/voorzorgsmaatregelen-bij-asbestverwijdering>. Bij verwijdering door doe-het-zelf kan men dit afval dubbel en luchtdicht verpakt afdienen bij het gemeentelijk recyclagepark. Raadpleeg op voorhand de voorwaarden van het recyclagepark. Voor verdere informatie kan u de "Toelichting" achteraan beschreven in het asbestattest, waar de methodieken asbestverwijdering worden beschreven verder raadplegen

Houd er rekening mee dat deze toepassingen vaak onder spanning staan. Het is daarom aan te raden om ook een elektricien te raadplegen, aangezien het werken aan of verwijderen van deze toepassingen specifieke technische kennis vereist.

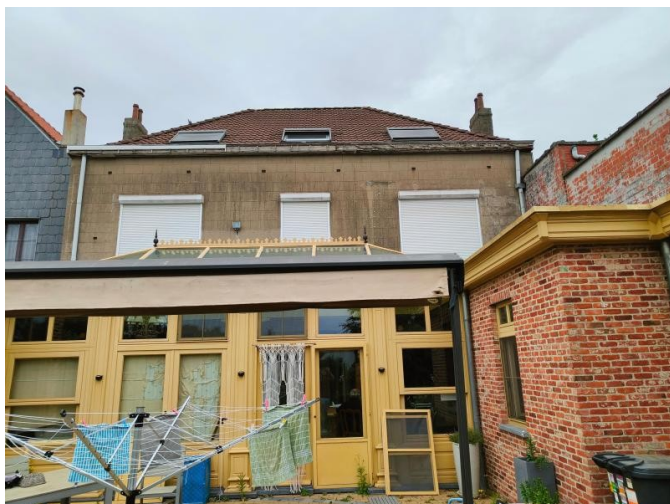
Situeringsfoto

**Reden:** Het te onderzoeken materiaal situeert zich hoger dan 3,50 m te rekenen vanaf een veilige ondergrond

**Uitleg van de asbestdeskundige:** Het onderdak is niet waarneembaar vanwege de hoogte, die meer dan 3,5 meter bedraagt. Door de afwerkingsgraad aan de binnenzijde van de bovenste verdieping is het onderdak niet zichtbaar of inspecteerbaar. We hebben geprobeerd een dakpan op te tillen om het onderdak te inspecteren, maar dit is niet gelukt. Alleen destructief onderzoek kan bepalen of het onderdak al dan niet asbesthoudend is (type menuiserite).

| (Asbest)materiaal | Plaat, paneel, tablet - Type Menuiserite |
| Karakterisatie | Asbest (verdacht) |

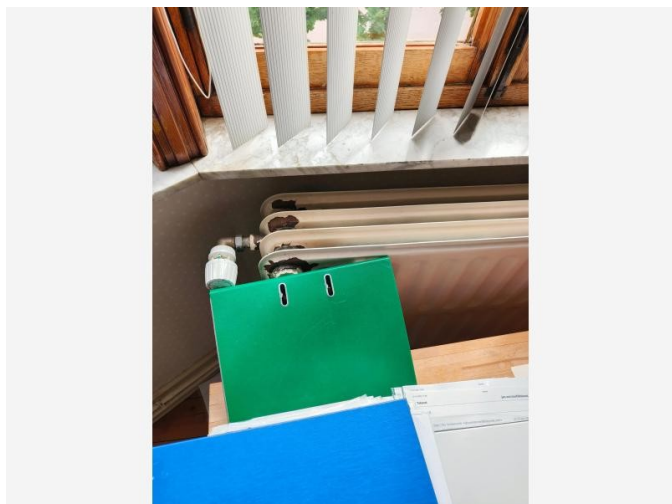
Situeringsfoto

Dit type radiatoren bevat vaak asbesthoudende pakkingen, let op bij het demonteren van deze radiatoren en laat dit door een expert uitvoeren.

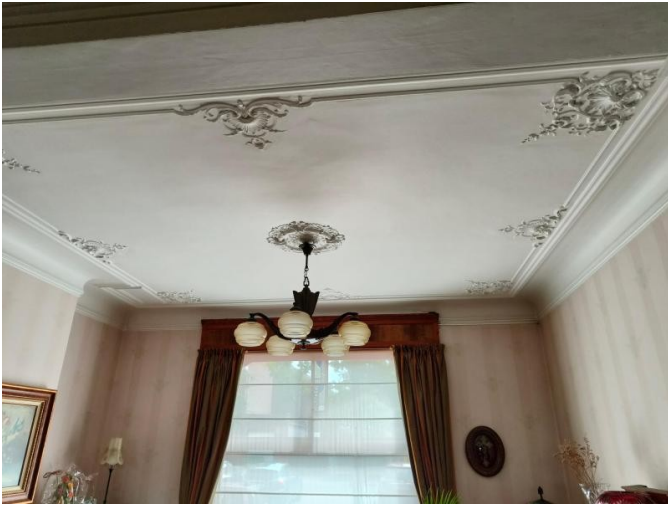
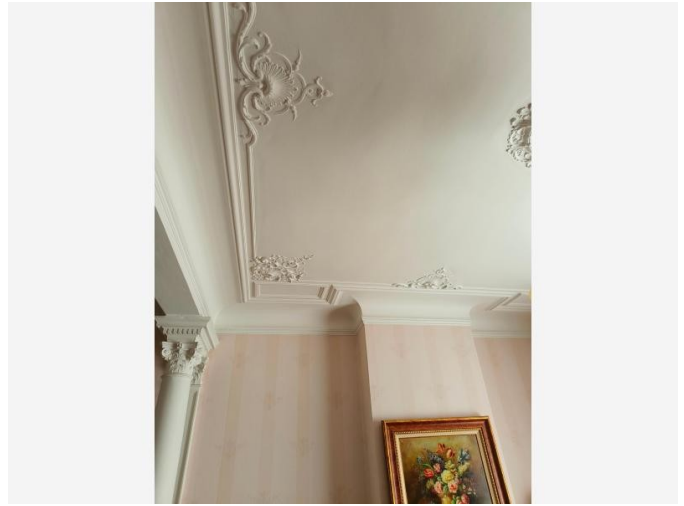
## Fiche 5: Moulures plafonds

Geen asbest

| # | Type | Referentie | Resultaat |
|---|---|---|---|
| 5.1 | Mengmonster | MM03 | Geen asbest |

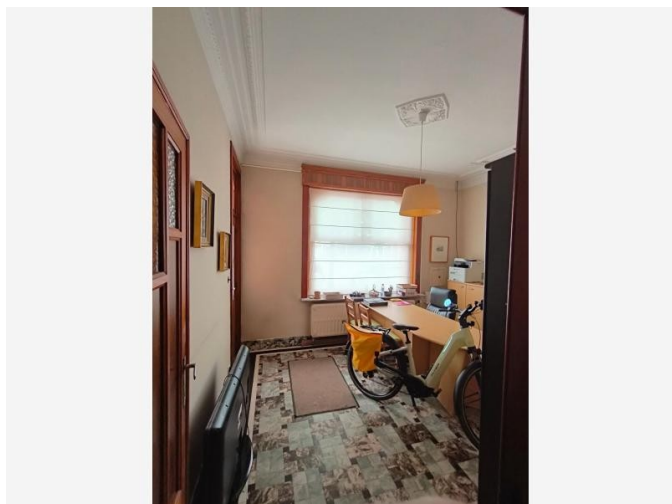
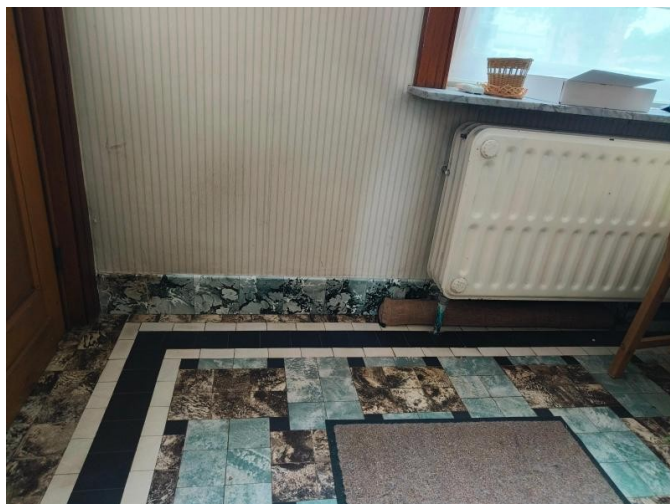
## Fiche 6: Pleisterwerk muren

Geen asbest

| # | Type | Referentie | Resultaat |
|---|---|---|---|
| 6.1 | Mengmonster | M01 | Geen asbest |

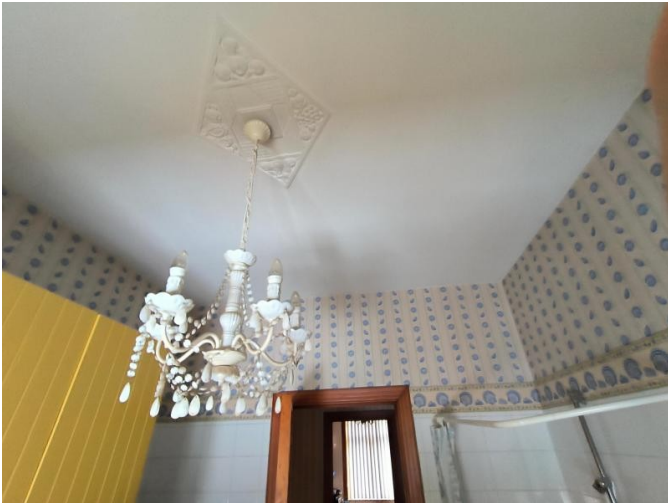
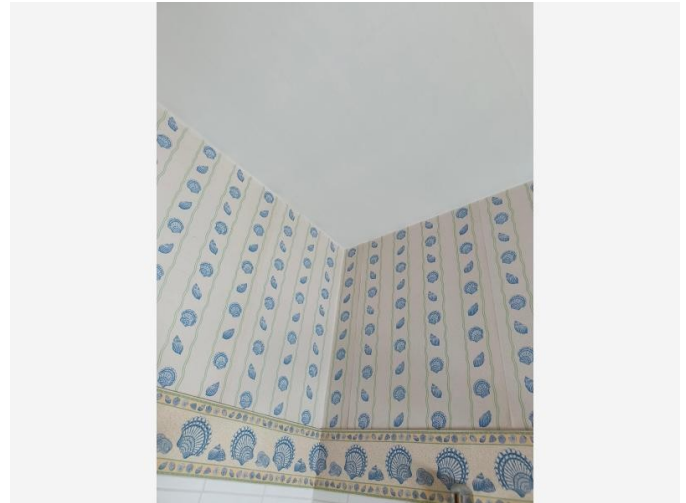
## Fiche 7: Pleisterwerk plafonds

Geen asbest

| # | Type | Referentie | Resultaat |
|---|---|---|---|
| 7.1 | Mengmonster | M02 | Geen asbest |
