# Asbestinventarisatetest

Heirweg 8, 1982 Zemst

Attestnummer : 20260505-000158.000

Uitgegeven op : 05.05.2026

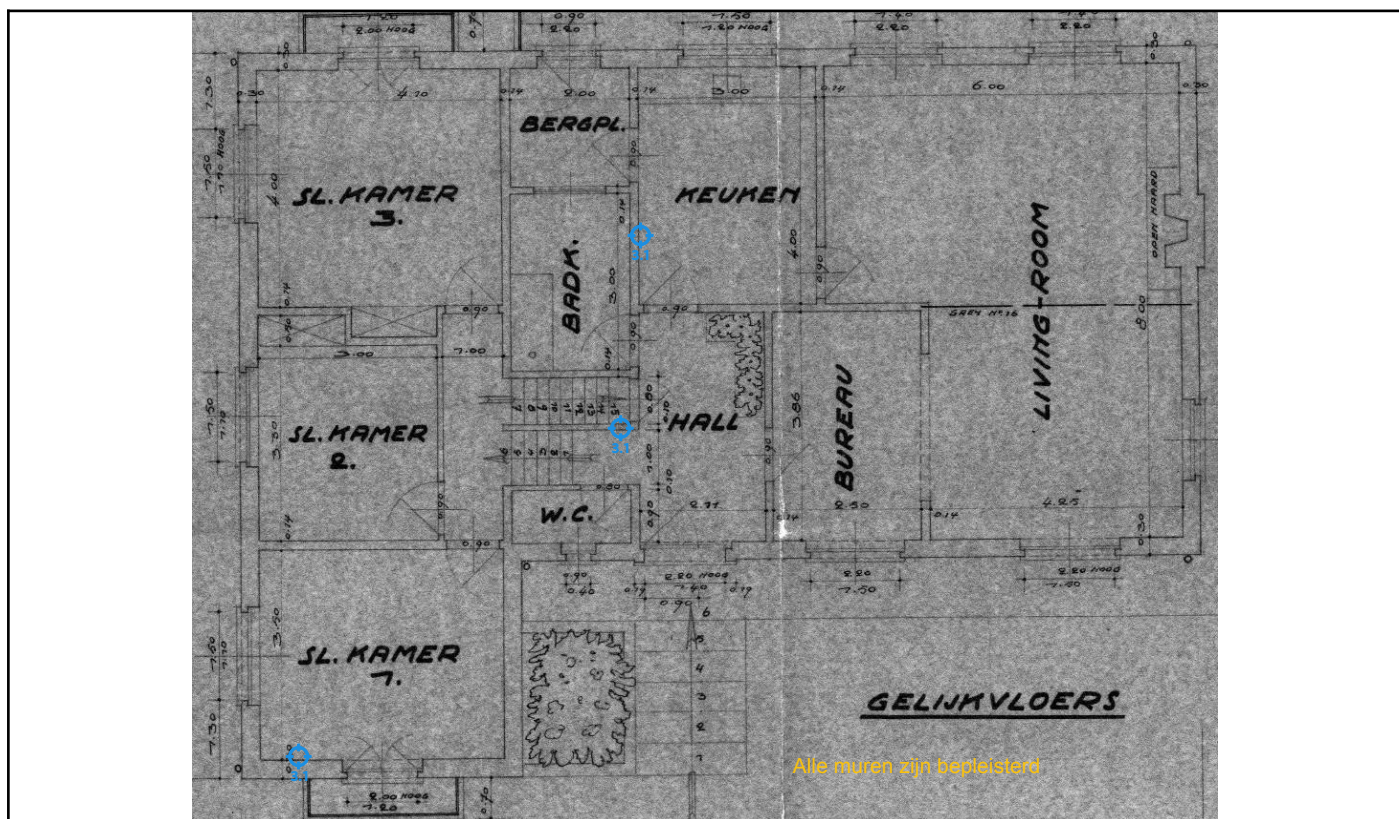
## Plan 1.2: 11108 plan gv

Beschrijving	Type	Actie
3. Pleisterwerk muren	Geen asbest	-
3.1 Code: M01	Mengmonster	-

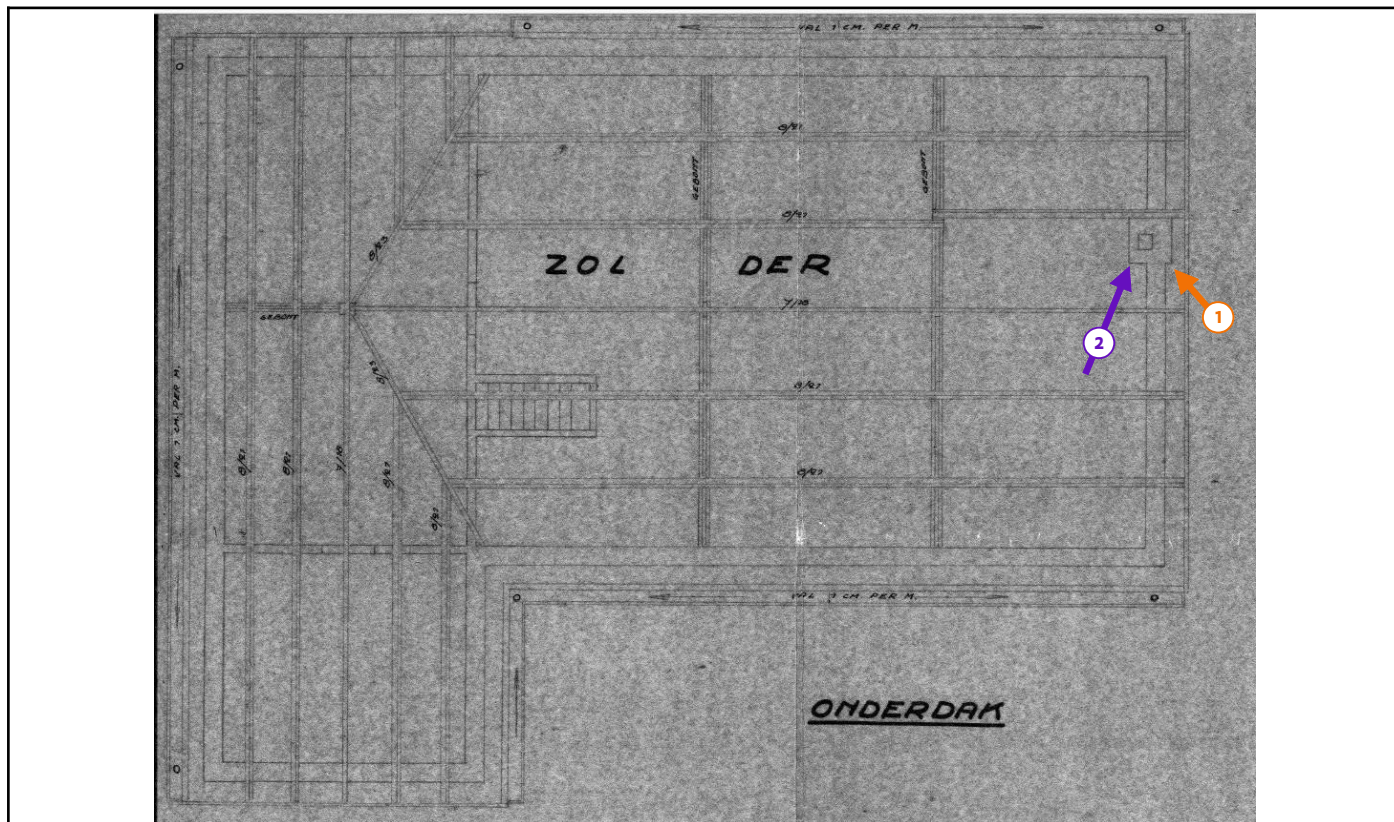
## Plan 1.3: 11108 plan zolder

Beschrijving	Type	Actie
1. Schouwhoed	Asbestmateriaal	<a href="#">Verwijderen</a>
2. Schoorsteen rookgaskanaal - beoordeling	Beperking	-

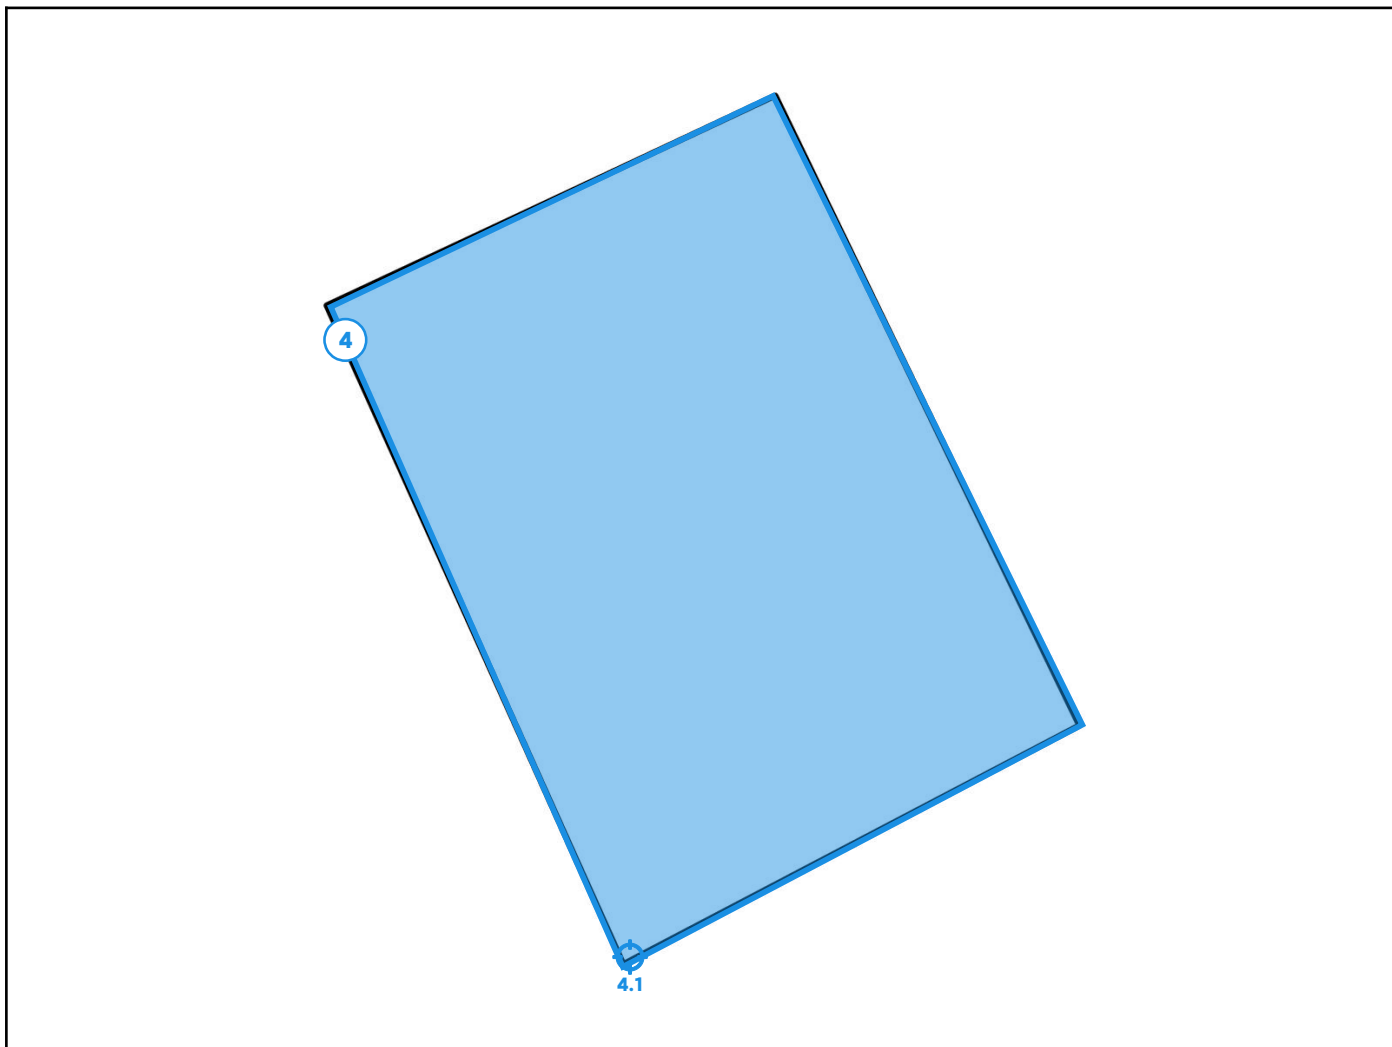
## Plan 2.1: Constructie plan

Beschrijving	Type	Actie
4. Roofing plat dak tuinhuis	Geen asbest	-
4.1 Code: M02	Puntmonster	-

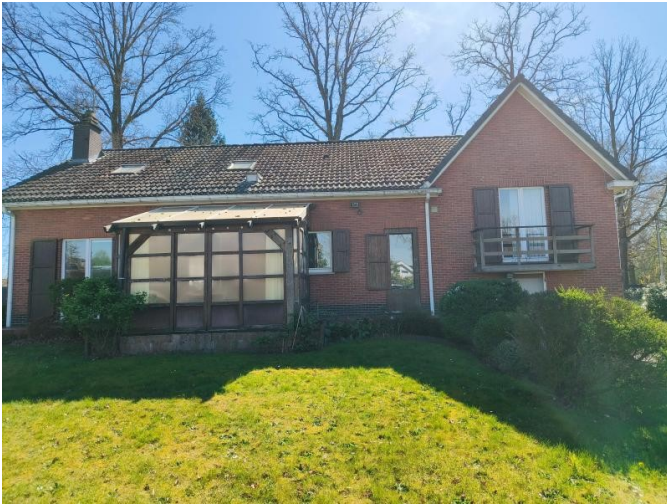
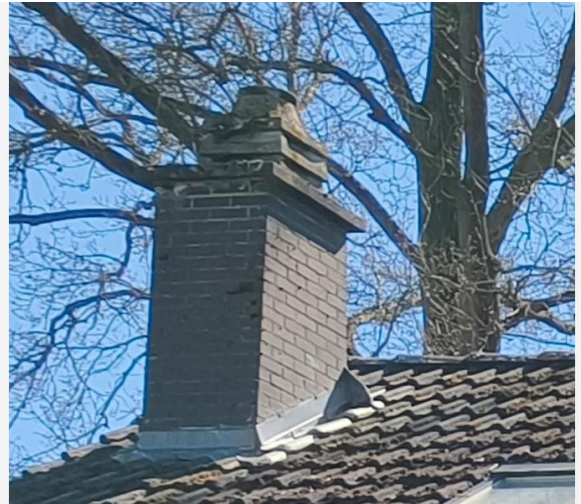
Het asbestmateriaal valt onder de mijlpaal van 2034.

Eindbeoordeling materiaalrisico	Laag materiaalrisico en/of verlaagde kans op vezelvrijgave
---------------------------------	--

Gebondenheid	Categorie 1: hechtgebonden in oorsprong
Asbestsoort (vezeltype)	Crocidoliet aanwezig
Asbestconcentratie	Laag (< 50%)
Afschermingsgraad van het gehele materiaal	Geheel of deels vrij aan de buitenlucht, maar geen contact met binnenlucht
Toestand van het materiaal	Licht beschadigd, licht verweerd. Intacte calciumsilicaatplaat of materiaal met categorie 3-gebondenheid

Beschrijving	Schouwhoed
Omgeving	Buiten
Primaire drager	HVAC infrastructuur en uitrusting
Asbestmateriaal	Schouwhoed, ventilatiekap (anti-windval)
Bindmiddel van asbestmateriaal	Cement
Gebondenheid op basis van bindmiddel	Hecht
Hoeveelheid (gewicht - aantal)	<ul style="list-style-type: none"><li>• 2,00 kg - 1 stuk</li></ul>
Totaal gewicht	2,00 kg
Eenvoudig bereikbaar	Ja
Bevestigingswijze	<ul style="list-style-type: none"><li>• Onbekend</li></ul>
Identificatiemethode	<p>De asbestdeskundige beoordeelt het materiaal als asbestverdacht en dus asbesthoudend, en dit zonder monstername.</p> <p>Motivatie: Er is een onderzoeksbeperking die monstername verhindert; De ruimte of het materiaal bevindt zich hoger dan 3,5 meter vanaf een vaste ondergrond.</p>
Destructieve handeling voor identificatie	Nee

Verwijderen

- Zorg voor een veilig beheer. Vermijd het beschadigen van het asbestmateriaal. Controleer de toestand jaarlijks op wijzigingen.
- Voer bijkomende staalname(s) uit.

- Eenvoudige handelingen: mag via doe-het-zelf of door werknemer(s) met opleidingsattest eenvoudige handelingen  
De toepassing moet men voor verwijdering steeds fixeren of bevochtigen. De toepassing niet breken en stofvorming vermijden. Bij het voorzichtig demonteren van de toepassing in asbest is het belangrijk gebruik te maken van de aangewezen PBM's (stofmasker FFP3; wegwerpoverall CAT III type 5/6; wegwerphandschoenen en afspoelbaar schoeisel). Men moet zich goed informeren naar de geldende regels voor asbestinzameling en het wetgevend kader (website van de OVAM ([www.asbestinfo.be](http://www.asbestinfo.be)) en/of CODEX boek VI titel 3).. Zie de huidige regelgeving i.v.m. asbestverwijderingsmethodes, zie ook <https://ovam.vlaanderen.be/voorzorgsmaatregelen-bij-asbestverwijdering>. Bij verwijdering door doe-het-zelf kan men dit afval dubbel en luchtdicht verpakt aandielen bij het gemeentelijk recyclagepark. Raadpleeg op voorhand de voorwaarden van het recyclagepark. Voor verdere informatie kan u de "Toelichting" achteraan beschreven in het asbestattest, waar de methodieken asbestverwijdering worden beschreven verder

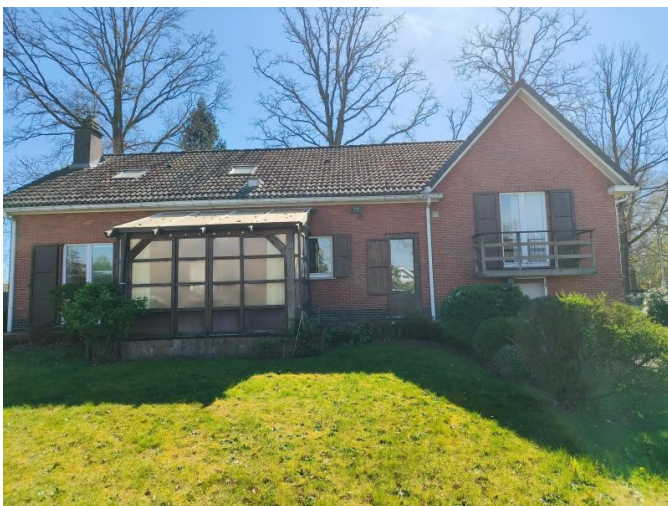
Situeringfoto

**Reden:** Het te onderzoeken materiaal situeert zich hoger dan 3,50 m te rekenen vanaf een veilige ondergrond

**Uitleg van de asbestdeskundige:** Het rookgaskanaal is niet beoordeeld. Aan de binnenzijde is de kachel aangesloten. Aan de buitenzijde is het hoger dan 3,5 meter om de schoorsteen te inspecteren. Het is niet zichtbaar of er een asbestverdacht rookgaskanaal aanwezig is in de schoorsteen. Conform ons inspectieprotocol mogen wij een beperking inroepen voor hoogtes hoger dan 3,5 m. Indien men dit wil laten onderzoeken, dient er een nieuwe afspraak gemaakt te worden en moet er een hoogtewerker voorzien worden, evenals iemand die bevoegd is om deze te bedienen en eventueel een techniek die de al dan niet aanwezige schouwhoed kan afnemen en weer terugplaatsen.

(Asbest)materiaal	Rookgaskanaal
Karakterisatie	Asbest (verdacht)
Primaire drager	HVAC infrastructuur en uitrusting

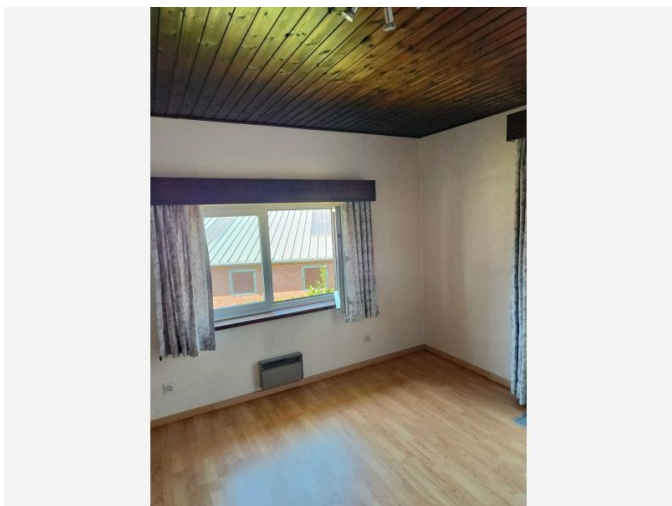
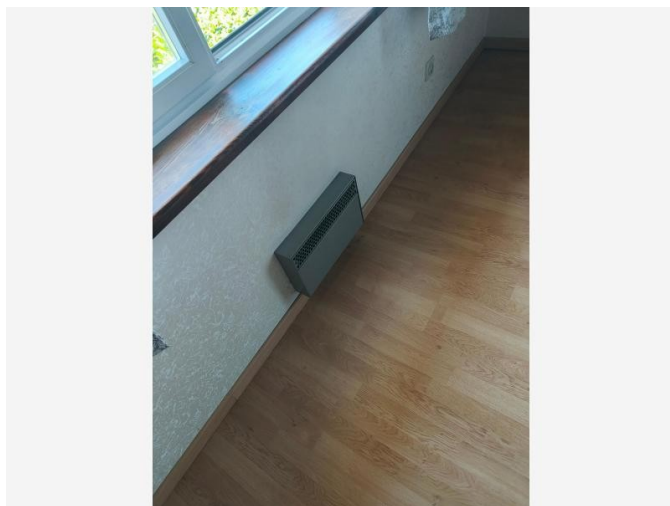
## Fiche 3: Pleisterwerk muren

Geen asbest

#	Type	Referentie	Resultaat
3.1	Mengmonster	M01	Geen asbest

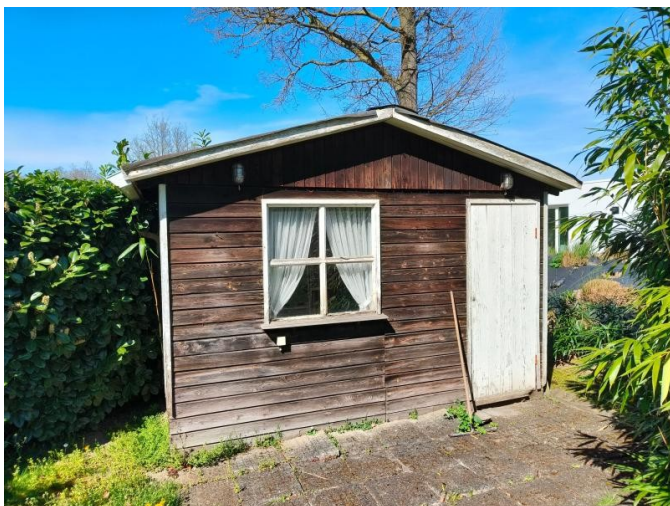
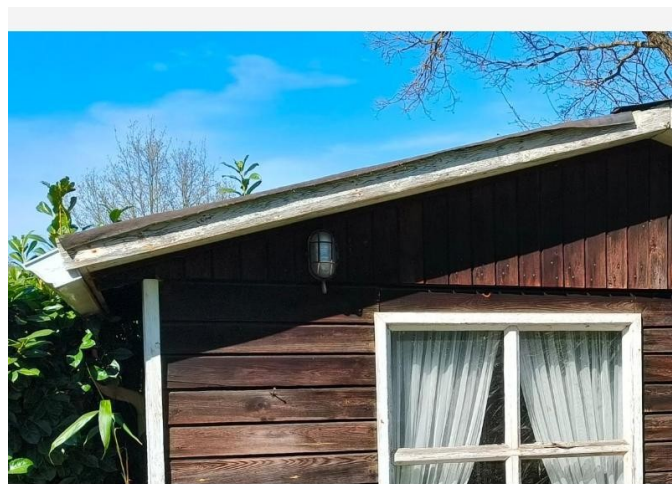
## Fiche 4: Roofing plat dak tuinhuis

Geen asbest

#	Type	Referentie	Resultaat
4.1	Puntmonster	M02	Geen asbest
