# Asbestinventarisatetest

Vlierstraat 8, 2812 Mechelen

Attestnummer : **20260519-000282.000**

**Asbestveilig** (maar mogelijk niet asbestvrij)

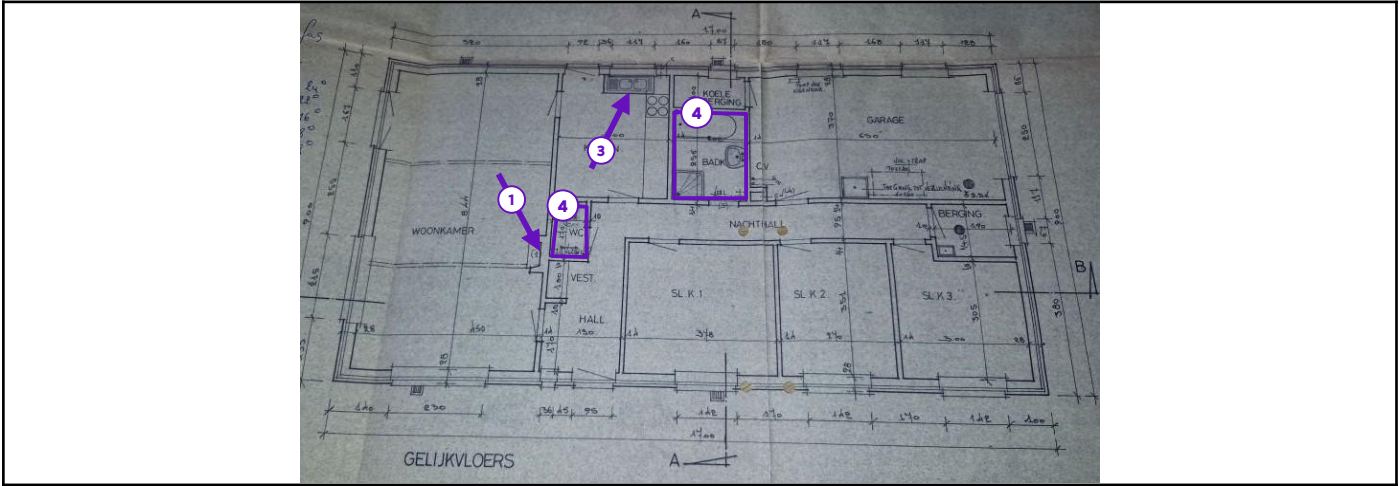
# Plan 1.4: gelijkvloers kopie kopie

| Beschrijving | Type | Actie |
|---|---|---|
| 1. Materialen van rookgaskanalen | Beperking | - |
| 3. keuken | Advies | - |
| 4. tegels badkamer + wc | Advies | - |

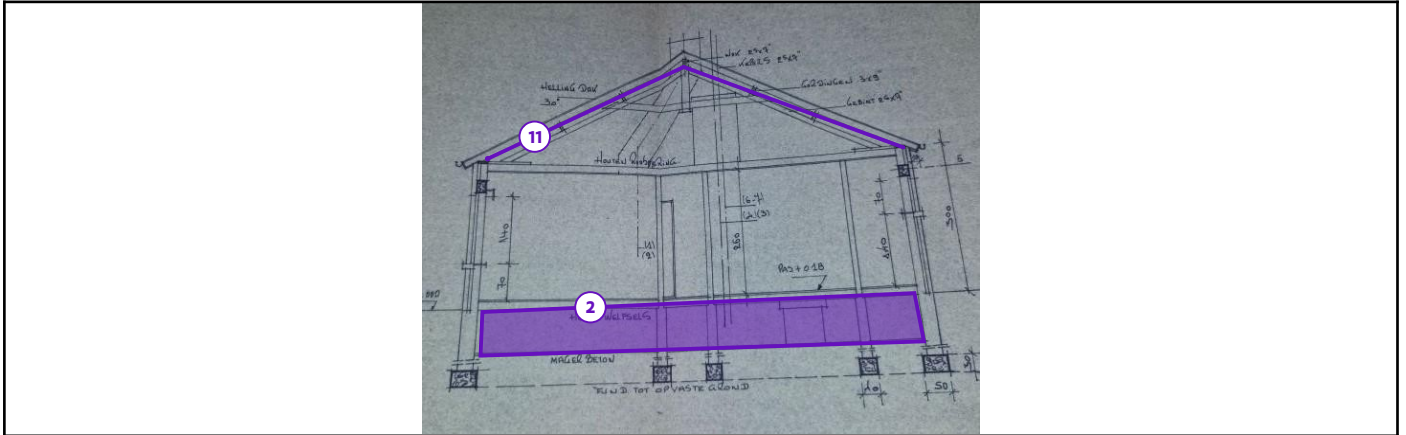
## Plan 1.6: doorsnede

| Beschrijving | Type | Actie |
|---|---|---|
| 2. kruipkelder | Beperking | - |

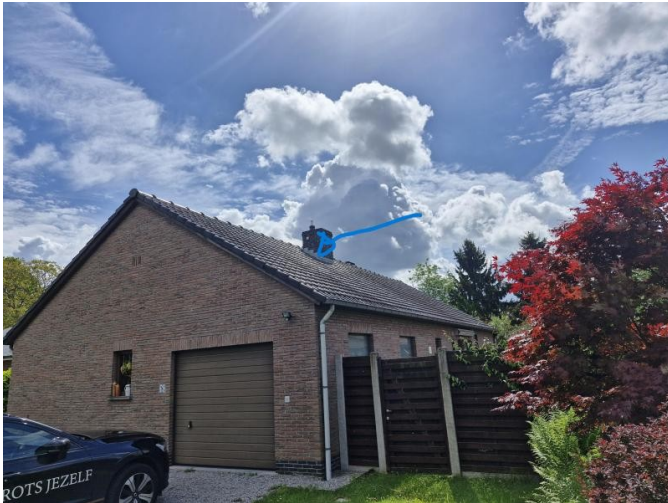
*Situeringsfoto*

**Reden:** Het te onderzoeken materiaal situeert zich hoger dan 3,50 m te rekenen vanaf een veilige ondergrond

**Uitleg van de asbestdeskundige:** Onmogelijk om de rookgaskanalen te zien, enkel door destructief werk kan dit bezichtigd worden.

De rookgaskanalen kunnen asbesthoudend zijn.

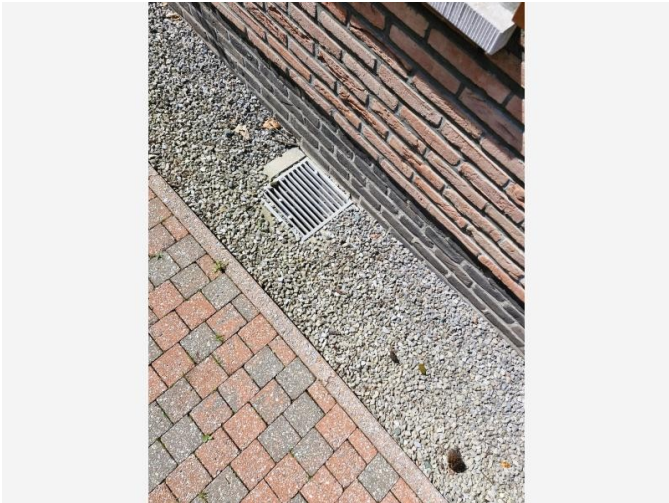
*Situeringsfoto*

**Reden:** Het onderzoek kan niet uitgevoerd worden binnen de bepalingen van de Welzijnswet

**Uitleg van de asbestdeskundige:** De hoogte van de kruipkelder is 50 cm.

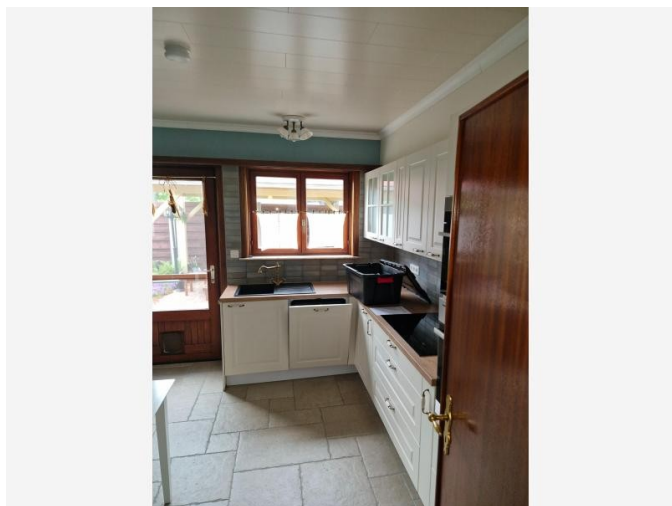
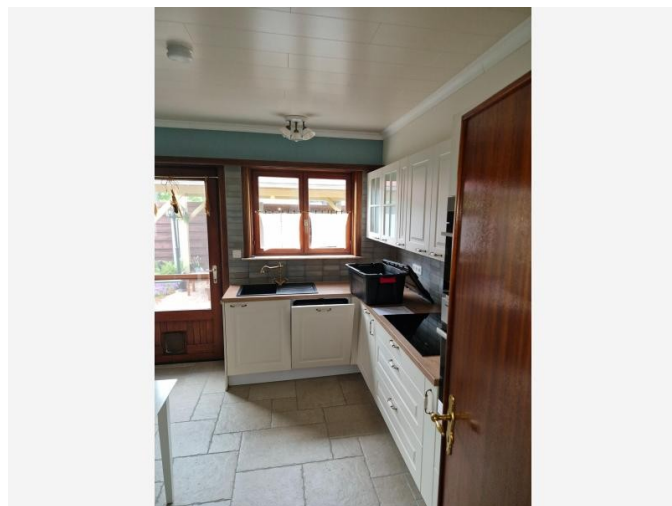
De keuken is vernieuwd in 2021.

| Basis voor advies | Beoordeling op basis van een bewijsdocument. |

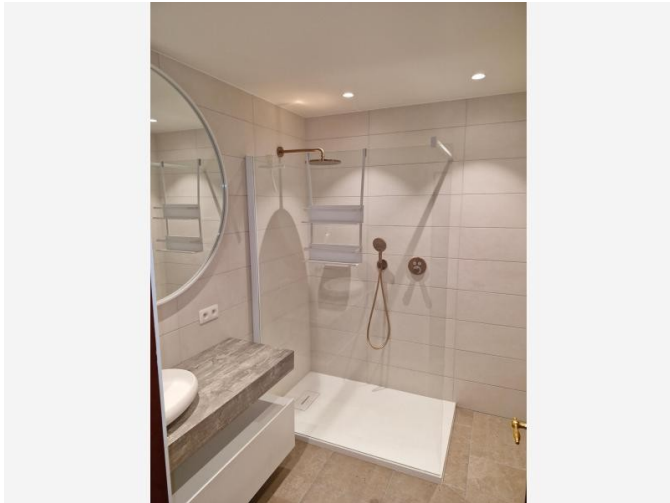
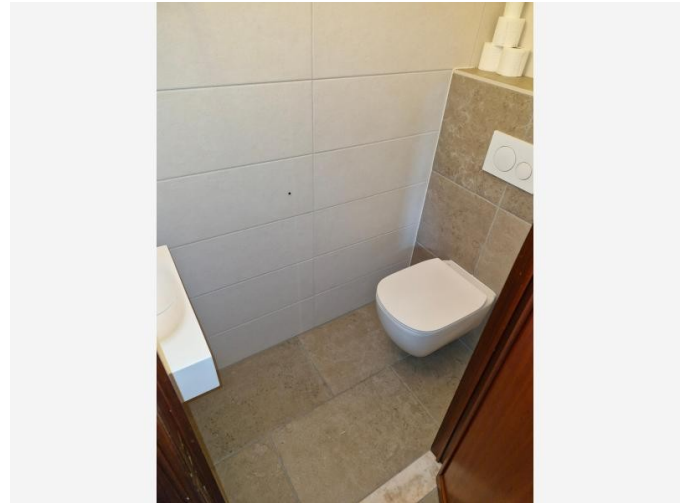
De wandtegels zijn vernieuwd in 2022.

| Basis voor advies | Beoordeling op basis van een bewijsdocument. |

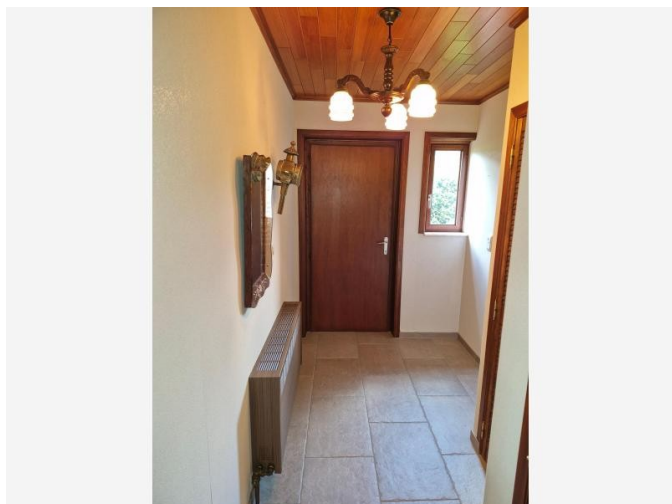
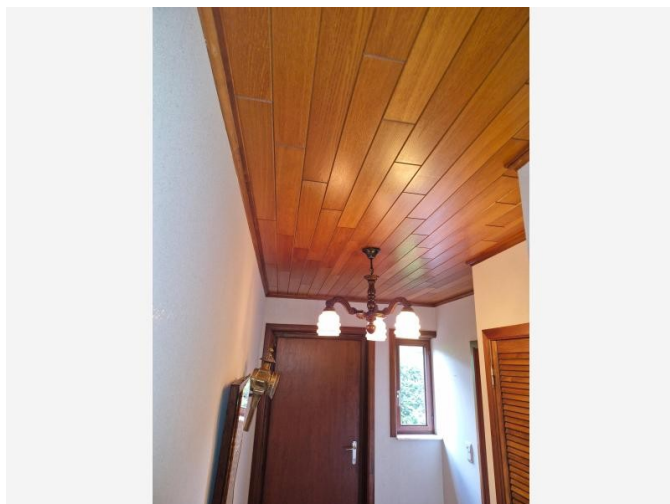
De valse plafonds / houten roostering zijn niet asbestverdacht.

| Basis voor advies | De asbestdeskundige beoordeelt het materiaal als niet-asbestverdacht. |

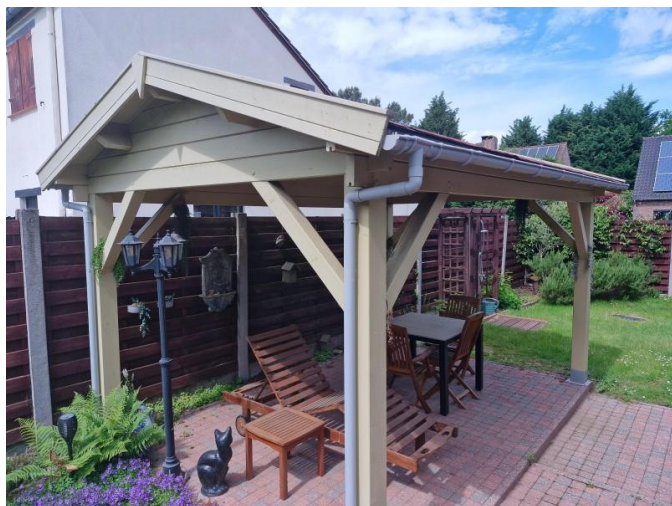
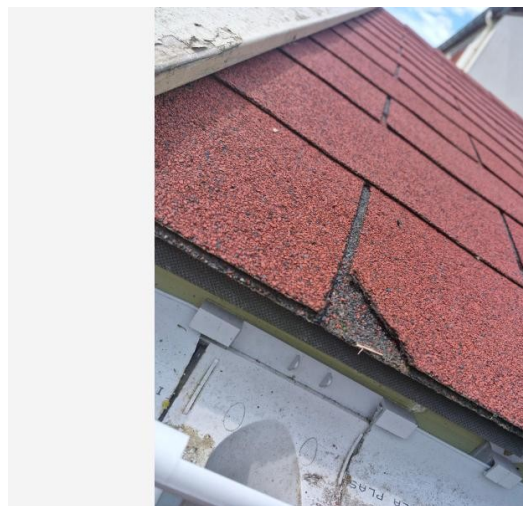
## Fiche 6: Roofingtegels (pergola's + tuinhuis)

Geen asbest

| # | Type | Referentie | Resultaat |
|---|---|---|---|
| 6.1 | Puntmonster | MM2 | Geen asbest |

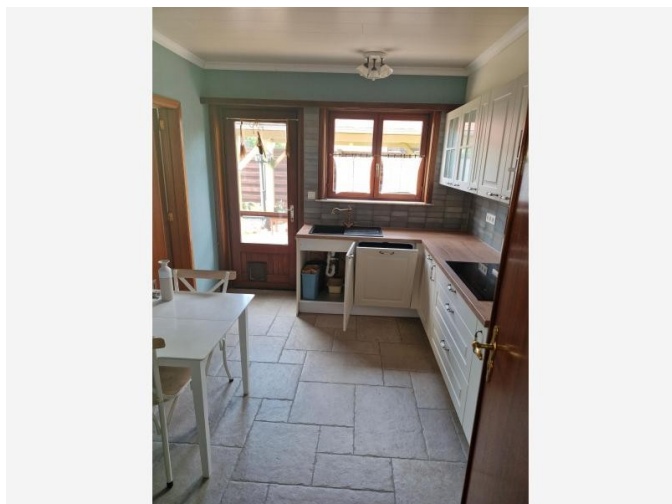
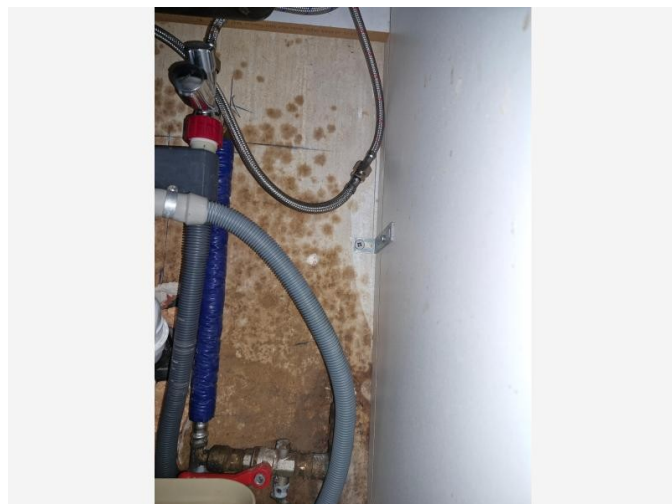
Geen asbest

| # | Type | Referentie | Resultaat |
|---|---|---|---|
| 7.1 | Mengmonster | MM1 | Geen asbest |

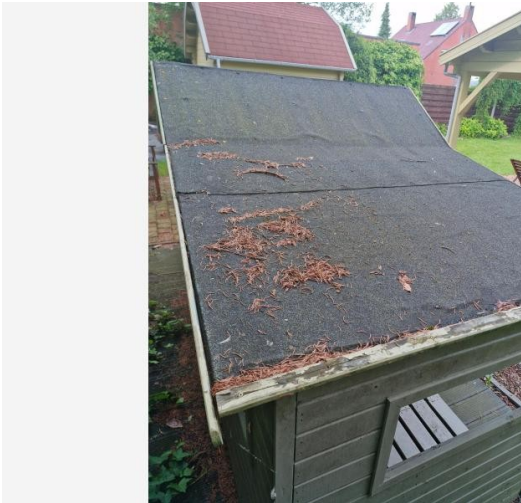
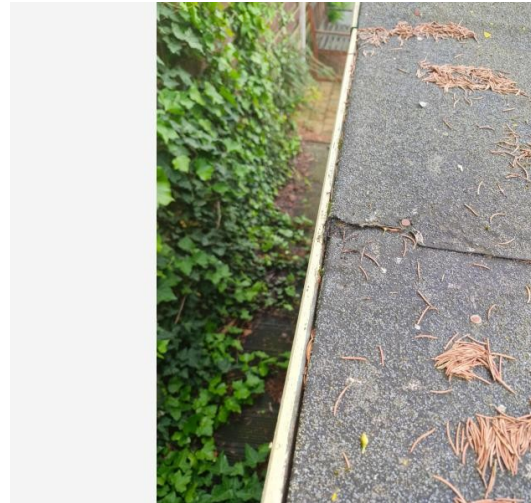
## Fiche 8: Roofing (speelhuisje)

Geen asbest

| # | Type | Referentie | Resultaat |
|---|---|---|---|
| 8.1 | Puntmonster | MM3 | Geen asbest |

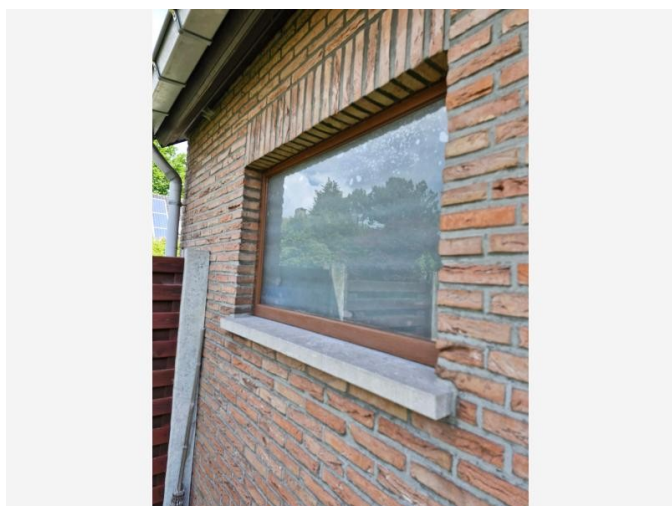
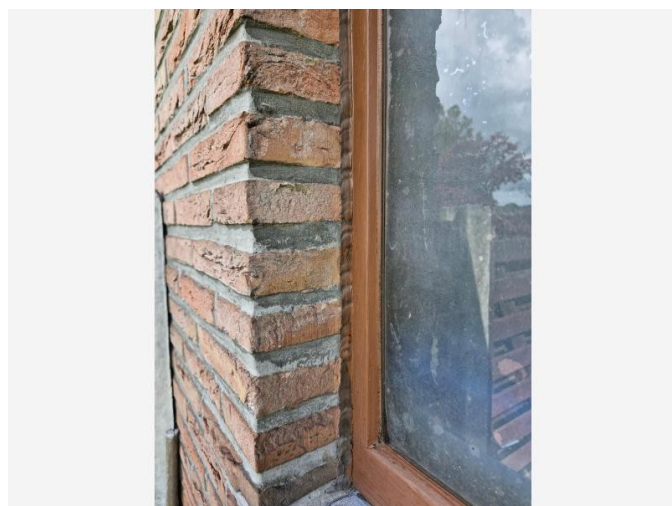
### Fiche 9: mastiek (ramen)

| Beschrijving | Notitie | Terug te vinden op plannen |
|---|---|---|
| Fiche 9: mastiek (ramen) | De kit is indrukbaar en laat geen markeringen achter, niet asbestverdacht. | Plan 1.2: gelijkvloers kopie |

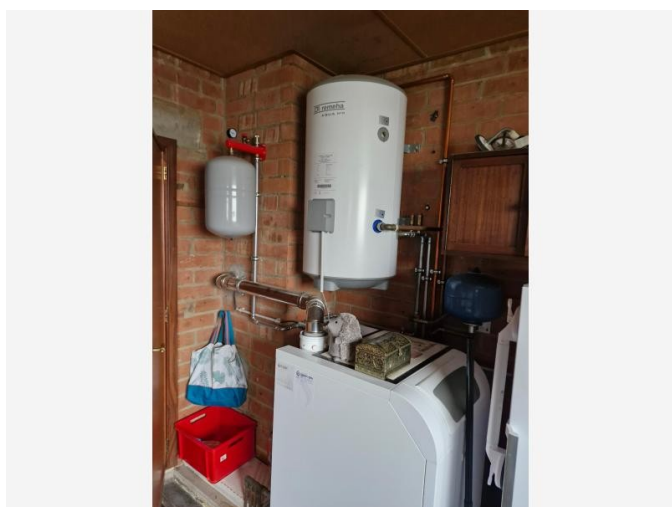
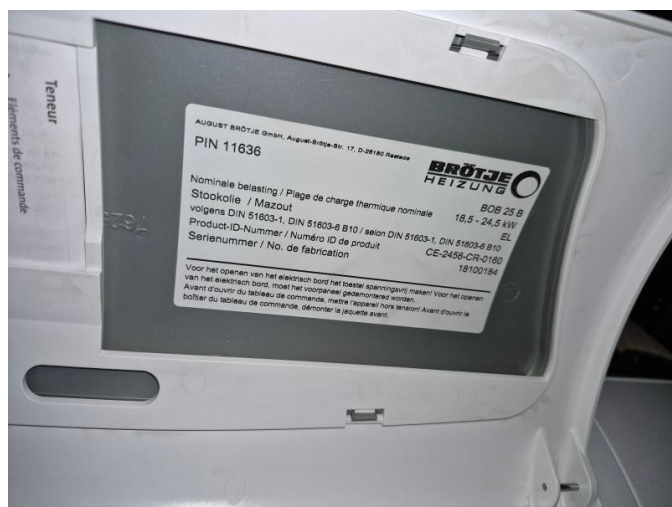
### Fiche 10: cv-ketel + boiler

| Beschrijving | Notitie | Terug te vinden op plannen |
|---|---|---|
| Fiche 10: cv-ketel + boiler | De ketel + boiler is vernieuwd in 2018. | Plan 1.2: gelijkvloers kopie |
