Asbestinventarisatetest

Vijverdamstraat 17, 8760 Meulebeke

Attestnummer : 20230213-000552.001

Niet-asbestveilig

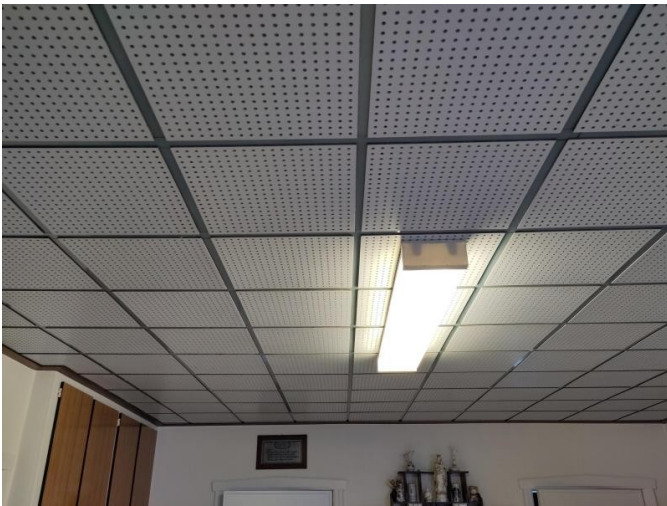
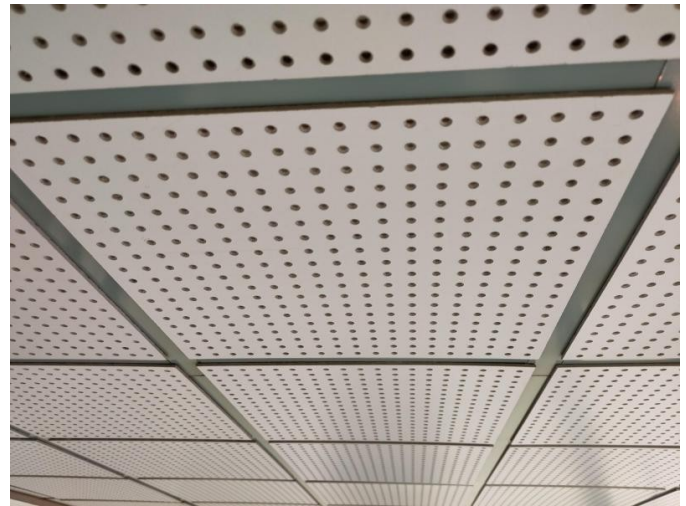
Eindbeoordeling materiaalrisico	Verhoogd materiaalrisico en/of verhoogde kans op vezelvrijgave
Opmerking	Asbestbundels zichtbaar in de perforatiegaten.

Gebondenheid	Categorie 1: hechtgebonden in oorsprong
Asbestsoort (vezeltype)	Alleen chrysotiel
Asbestconcentratie	Laag (< 50%)
Afschermingsgraad van het gehele materiaal	Geheel of deels (ook) vrij aan de binnenlucht
Toestand van het materiaal	Matig beschadigd, matig verweerd

Beschrijving	Plafondtegels keuken en badkamer
Omgeving	Binnen
Primaire drager	Plafond
Asbestmateriaal	Prefab - afwerking - Tegel
Bindmiddel van asbestmateriaal	Cement

Gebondenheid op basis van bindmiddel	Hecht
Hoeveelheid (oppervlakte - dikte - aantal)	• 28,35 m ² - 1,00 cm - 1 stuk
Totaal volume	0,284 m ³
Eenvoudig bereikbaar	Ja
Bevestigingswijze	• Onbekend
Identificatiemethode	Vaststelling met monstername
Destructieve handeling voor identificatie	Nee
Opmerking	5-10% chrysotiel

- Verwijder dit asbestmateriaal zo snel mogelijk. Volg de toestand goed op.

- Eenvoudige handelingen: mag via doe-het-zelf of door werknemer(s) met opleidingsattest eenvoudige handelingen
Afhankelijk van de bevestigingswijze mag u de plafondtegels al dan niet zelf verwijderen. Indien de platen bij verwijdering intact blijven mag u deze (mits voldoende bescherming) zelf wegnemen. Fixeer eerst alle tegels met een fixatiemiddel om geen vezelvrijgave te hebben t.h.v. de perforatiegaten. Neem op voorhand de nodige voorzorgsmaatregelen of schakel hulp in van professionals!

Indien u de plafondtegels niet zonder beschadiging kan verwijderen, dan moet u beroep doen op een erkend asbestverwijderaar. Reden: indien u tijdens het verwijderen de plafondtegels moet beschadigen (omwille van de bevestigingsmethode), dan kunnen de plafondtegels makkelijk breken of vergruizen. Er komen dan schadelijke asbestvezels vrij die ingeademd kunnen worden + de ruimtes contamineren.

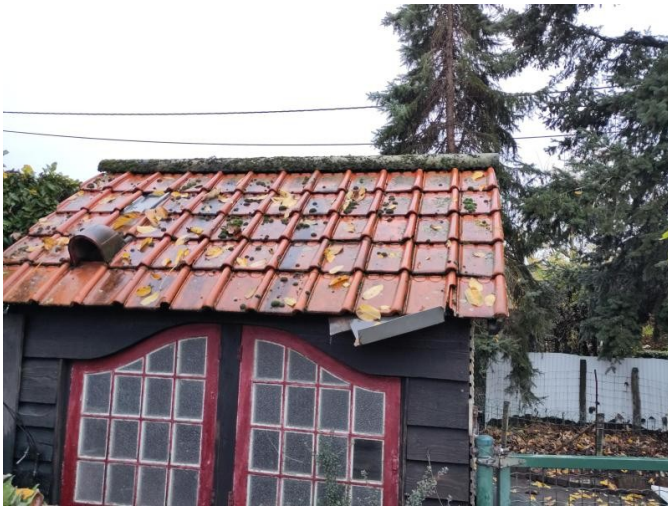
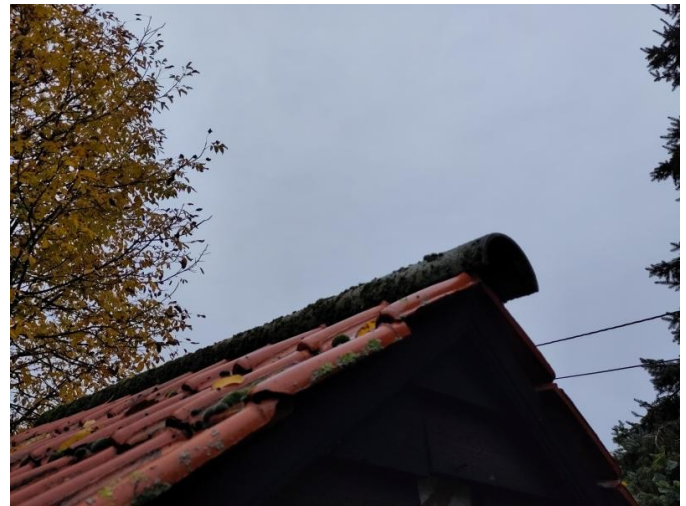
Eindbeoordeling materiaalrisico	Verhoogd materiaalrisico en/of verhoogde kans op vezelvrijgave
---------------------------------	--

Gebondenheid	Categorie 1: hechtgebonden in oorsprong
Asbestsoort (vezeltype)	Crocidoliet aanwezig
Asbestconcentratie	Laag (< 50%)
Afschermingsgraad van het gehele materiaal	Geheel of deels vrij aan de buitenlucht
Toestand van het materiaal	Matig beschadigd, matig verweerd

Beschrijving	Nok kippenhok
Omgeving	Buiten
Primaire drager	Schuin dak
Asbestmateriaal	Buis, koker, leiding, pijp, doorvoer
Bindmiddel van asbestmateriaal	Cement
Gebondenheid op basis van bindmiddel	Hecht
Hoeveelheid (lengte - omtrek - dikte - aantal)	<ul style="list-style-type: none">• 2,00 m - 40,00 cm - 1,50 cm - 1 stuk
Totaal volume	0,012 m ³
Eenvoudig bereikbaar	Ja
Bevestigingswijze	<ul style="list-style-type: none">• Los (al dan niet bedekt)
Identificatiemethode	Vaststelling zonder monsternamen

Destructieve handeling voor identificatie	Nee
Opmerking	Halve afvoerbuis wordt gebruikt als nok

- Zorg voor een veilig beheer. Vermijd het beschadigen van het asbestmateriaal. Controleer de toestand jaarlijks op wijzigingen.

- Eenvoudige handelingen: mag via doe-het-zelf of door werknemer(s) met opleidingsattest eenvoudige handelingen
U mag de afvoerbuis (mits voldoende voorzorgsmaatregelen) zelf wegnemen. Niet schuren, breken, slijpen of boren.

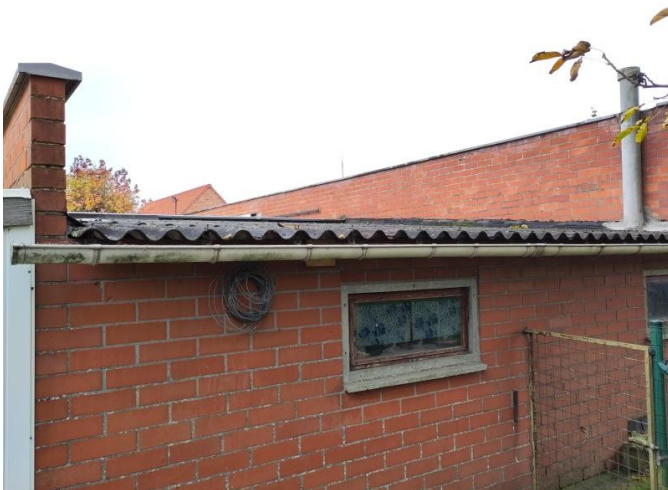
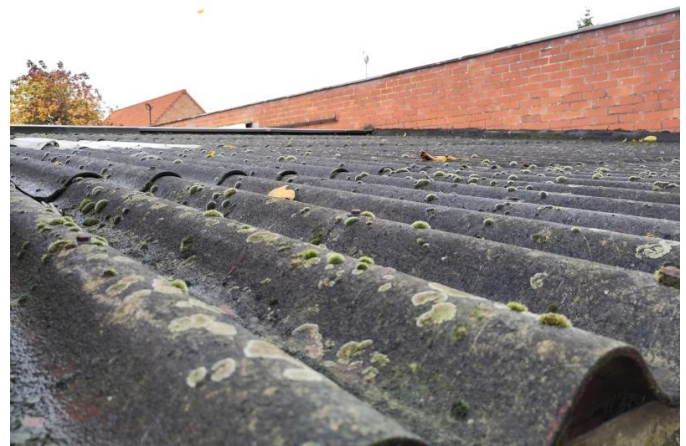
Eindbeoordeling materiaalrisico	Verhoogd materiaalrisico en/of verhoogde kans op vezelvrijgave
---------------------------------	--

Gebondenheid	Categorie 1: hechtgebonden in oorsprong
Asbestsoort (vezeltype)	Crocidoliet aanwezig
Asbestconcentratie	Laag (< 50%)
Afschermingsgraad van het gehele materiaal	Geheel of deels (ook) vrij aan de binnenlucht
Toestand van het materiaal	Licht beschadigd, licht verweerd. Intact materiaal type Pical – asbestboard of categorie III 'gebondenheid'

Beschrijving	Dakbedekking atelier
Omgeving	Buiten
Primaire drager	Schuin dak
Asbestmateriaal	Dak- en gevelbekleding - Golfplaat
Bindmiddel van asbestmateriaal	Cement
Gebondenheid op basis van bindmiddel	Hecht
Hoeveelheid (oppervlakte - aantal)	• 25,60 m ² - 1 stuk
Totale oppervlakte	25,60 m ²

- Zorg voor een veilig beheer. Vermijd het beschadigen van het asbestmateriaal. Controleer de toestand jaarlijks op wijzigingen.

- Eenvoudige handelingen: mag via doe-het-zelf of door werknemer(s) met opleidingsattest eenvoudige handelingen
U mag de dakbedekking (mits voldoende bescherming) zelf wegnemen.

Een beschadigde golfplaat of een golfplaat in slechte staat kan makkelijk verder breken of vergruizen. Er komen dan schadelijke asbestvezels vrij die ingeademd kunnen worden. U mag enkel een beschadigde of verweerde golfplaat verwijderen indien er niemand anders in de buurt is en/of de golfplaat niet verder beschadigd raakt of vergruist. Neem op voorhand de nodige voorzorgsmaatregelen of schakel hulp in van professionals!

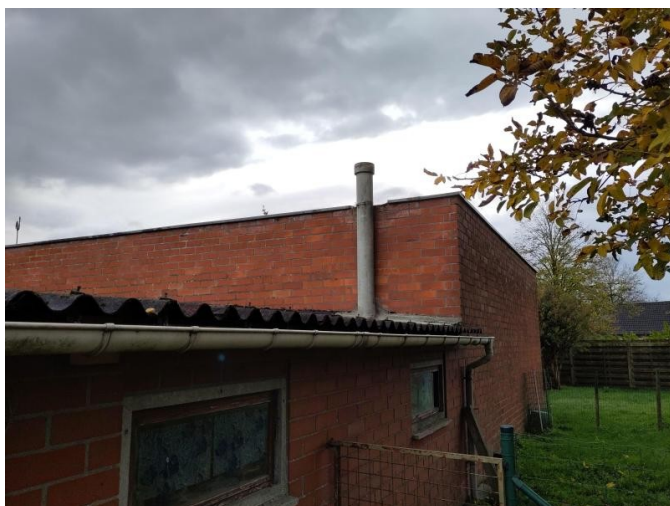
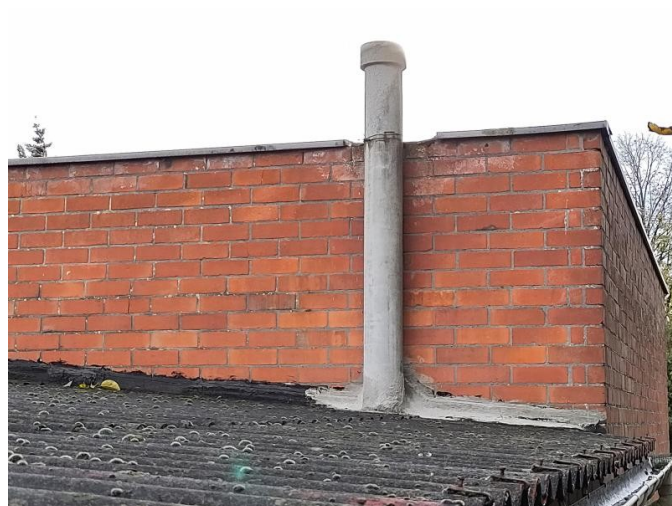
Eindbeoordeling materiaalrisico	Laag materiaalrisico en/of verlaagde kans op vezelvrijgave
---------------------------------	--

Gebondenheid	Categorie 1: hechtgebonden in oorsprong
Asbestsoort (vezeltype)	Crocidoliet aanwezig
Asbestconcentratie	Laag (< 50%)
Afschermingsgraad van het gehele materiaal	Geheel of deels vrij aan de buitenlucht
Toestand van het materiaal	Licht beschadigd, licht verweerd. Intact materiaal type Pical – asbestboard of categorie III 'gebondenheid'

Beschrijving	Rookgaskanaal
Omgeving	Buiten
Primaire drager	Schuin dak
Asbestmateriaal	Rookgaskanaal
Bindmiddel van asbestmateriaal	Cement
Gebondenheid op basis van bindmiddel	Hecht
Hoeveelheid (lengte - omtrek - dikte - aantal)	<ul style="list-style-type: none">• 1,50 m - 70,00 cm - 1,00 cm - 1 stuk
Totaal volume	0,011 m ³
Eenvoudig bereikbaar	Ja
Bevestigingswijze	<ul style="list-style-type: none">• Verlijmd, ingegoten, versmeerd

- Zorg voor een veilig beheer. Vermijd het beschadigen van het asbestmateriaal. Controleer de toestand jaarlijks op wijzigingen.

- Eenvoudige handelingen: enkel door erkend asbestverwijderaar
U mag het rookgaskanaal niet zelf wegnemen (aangezien deze gedeeltelijk ingemetst is). Schakel hulp in van professionals.

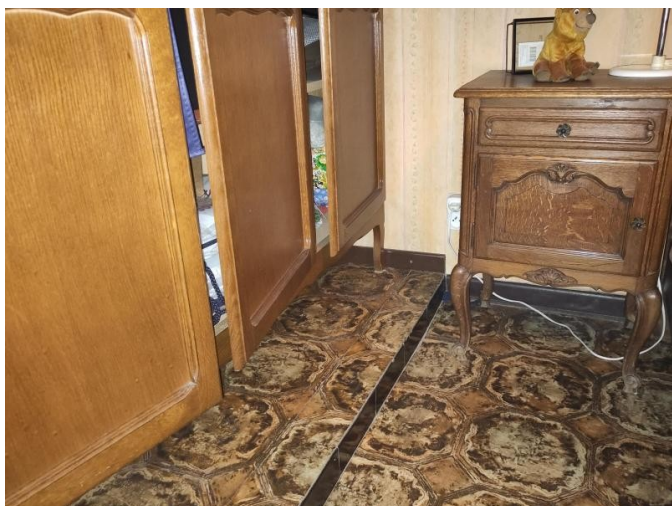
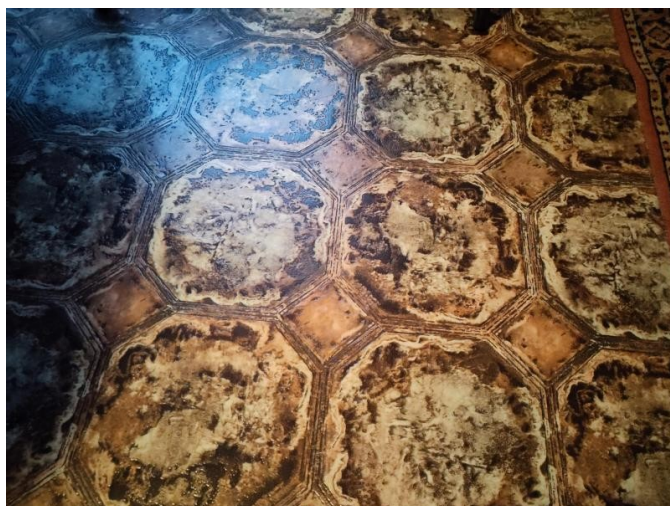
Eindbeoordeling materiaalrisico	Verhoogd materiaalrisico en/of verhoogde kans op vezelvrijgave
Opmerking	Lokaal enkele openingen/gaatjes in het vloerzeil.

Gebondenheid	Categorie 1: hechtgebonden in oorsprong
Asbestsoort (vezeltype)	Alleen chrysotiel
Asbestconcentratie	Laag (< 50%)
Afschermingsgraad van het gehele materiaal	Geheel of deels (ook) vrij aan de binnenlucht
Toestand van het materiaal	Matig beschadigd, matig verweerd

Beschrijving	Vloerzeil slaapkamer
Omgeving	Binnen
Primaire drager	Vloer
Asbestmateriaal	Prefab - afwerking - Vloerzeil
Bindmiddel van asbestmateriaal	Kunststof of -hars
Gebondenheid op basis van bindmiddel	Hecht
Hoeveelheid (oppervlakte - aantal)	• 14,50 m ² - 1 stuk

Totale oppervlakte	14,50 m ²
Eenvoudig bereikbaar	Ja
Bevestigingswijze	<ul style="list-style-type: none">• Los (al dan niet bedekt)
Identificatiemethode	Vaststelling met monstername
Destructieve handeling voor identificatie	Nee
Opmerking	2-5% chrysotiel

- Verwijder dit asbestmateriaal zo snel mogelijk. Volg de toestand goed op.

- Eenvoudige handelingen: enkel door erkend asbestverwijderaar
Het vloerzeil aan de kant van het raam ligt volledig los. Er werd geen zwarte (asbest)lijm aangetroffen onder het vloerzeil. Het vloerzeil hangt aan de kant van de deur wel vast (omdat daar wellicht meer passage is). Wees waakzaam bij het verwijderen van het vloerzeil. Wanneer in die zone zwarte of roodachtige lijm wordt aangetroffen, dan is een bijkomende analyse aangewezen. Omdat niet-hechtgebonden asbest een verhoogd risico vormt voor de gezondheid, mag u dit niet zelf verwijderen. U moet hiervoor beroep doen op een erkende asbestverwijderaar.

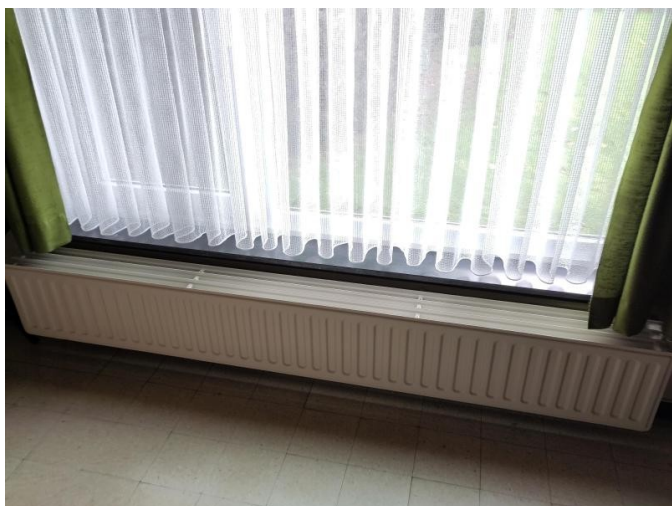
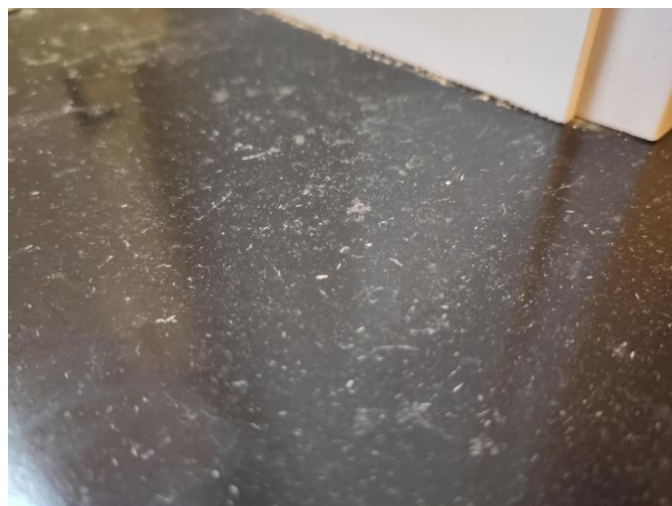
Eindbeoordeling materiaalrisico	Zeer laag materiaalrisico en/of zeer lage kans op vezelvrijgave
---------------------------------	---

Gebondenheid	Categorie 1: hechtgebonden in oorsprong
Asbestsoort (vezeltype)	Alleen chrysotiel
Asbestconcentratie	Laag (< 50%)
Afschermingsgraad van het gehele materiaal	Geheel of deels (ook) vrij aan de binnenlucht
Toestand van het materiaal	Onbeschadigd, niet verweerd

Beschrijving	Vensterbanken toilet, slaap- en badkamer
Omgeving	Binnen
Primaire drager	Wandopening verticaal (raam, deur, ...)
Asbestmateriaal	Plaat, paneel, tablet - Type Massal
Bindmiddel van asbestmateriaal	Cement
Gebondenheid op basis van bindmiddel	Hecht
Hoeveelheid (oppervlakte - dikte - aantal)	• 1,98 m ² - 2,00 cm - 1 stuk
Totaal volume	0,04 m ³
Eenvoudig bereikbaar	Ja
Bevestigingswijze	• Verlijmd, ingegoten, versmeerd
Identificatiemethode	Vaststelling zonder monsternamen

- Zorg voor een veilig beheer. Vermijd het beschadigen van het asbestmateriaal. Controleer de toestand jaarlijks op wijzigingen.

- Eenvoudige handelingen: mag via doe-het-zelf of door werknemer(s) met opleidingsattest eenvoudige handelingen
U mag de vensterbanken (mits voldoende voorzorgsmaatregelen) zelf wegnemen. Niet schuren, breken, slijpen of boren.

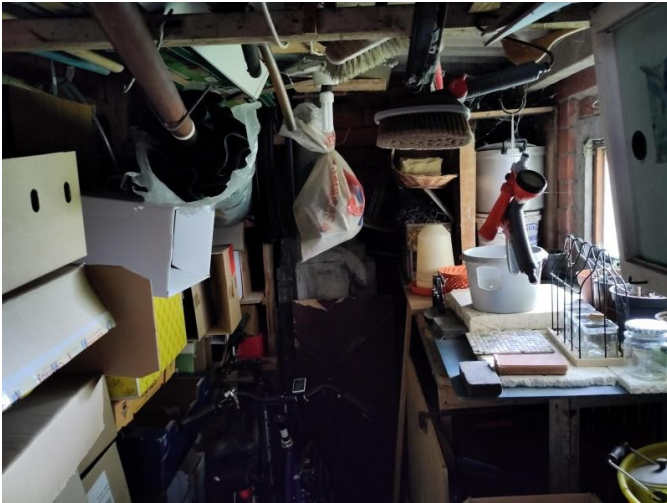
Tijdelijke beperking

Reden: Materiaal in opslag

Uitleg van de asbestdeskundige: Beperkte toegang tot atelier omwille van grote opslag van materialen. Bepaalde vloer- en wanddelen onder en achter de opgeslagen materialen konden niet worden vastgesteld. De opdrachtgever blijkt redelijkerwijs niet in staat om het materiaal op korte termijn op te ruimen of te verwijderen.

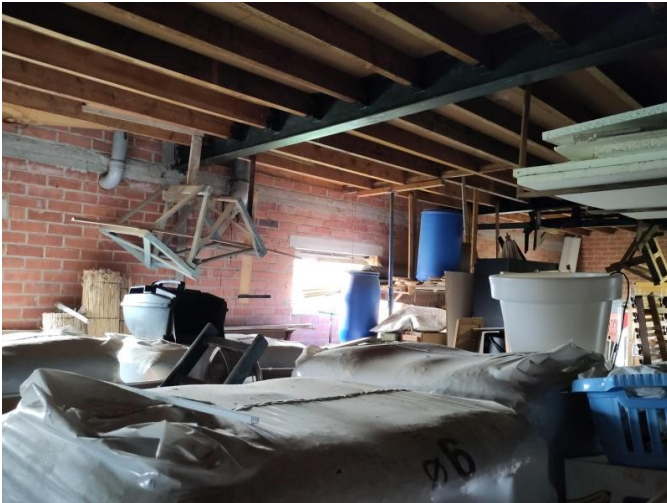
Tijdelijke beperking

Reden: Materiaal in opslag

Uitleg van de asbestdeskundige: Beperkte toegang tot het magazijn omwille van grote opslag van materialen. Bepaalde vloer- en wanddelen onder en achter de opgeslagen materialen konden niet worden vastgesteld. De opdrachtgever blijkt redelijkerwijs niet in staat om het materiaal op korte termijn op te ruimen of te verwijderen.

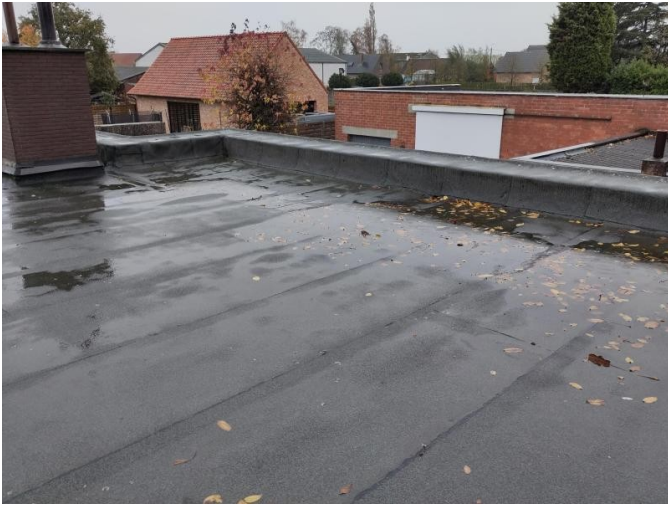
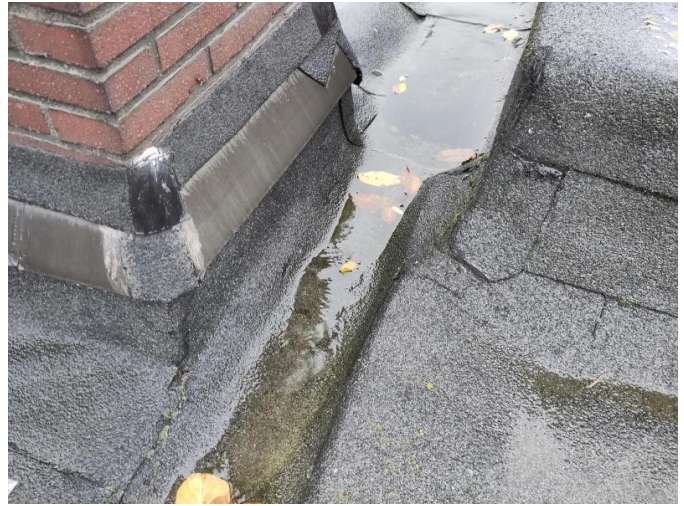
Fiche 10: Roofing woning

Geen asbest

#	Type	Referentie	Resultaat
10.1	Puntmonster	271122B8760-007	Geen asbest

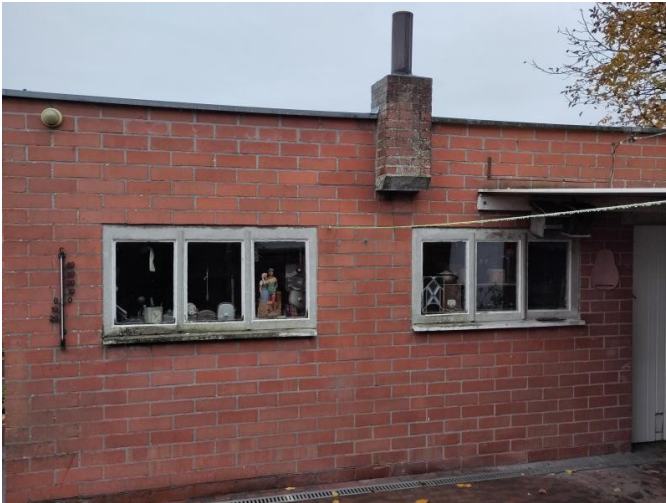
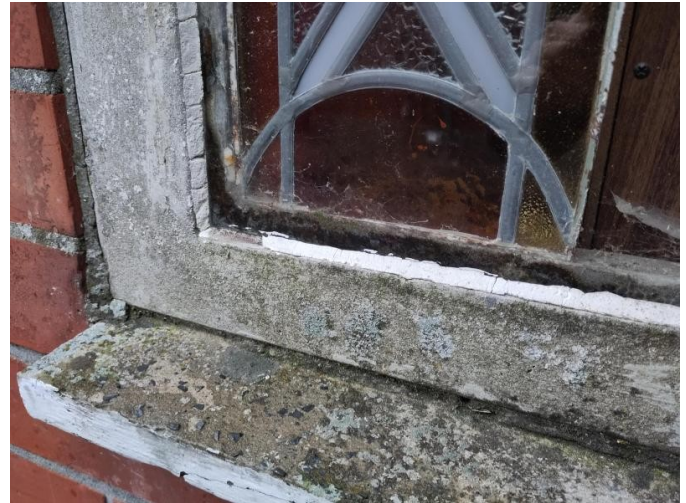
Fiche 11: Mastiek raam atelier

Geen asbest

#	Type	Referentie	Resultaat
11.1	Puntmonster	191122B8760-005	Geen asbest

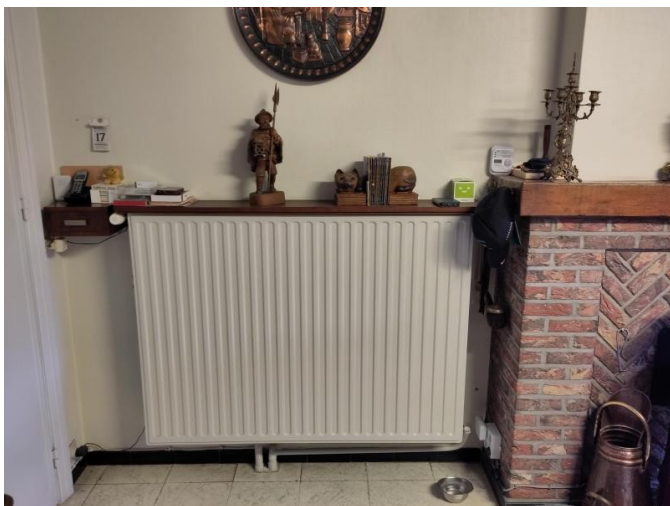
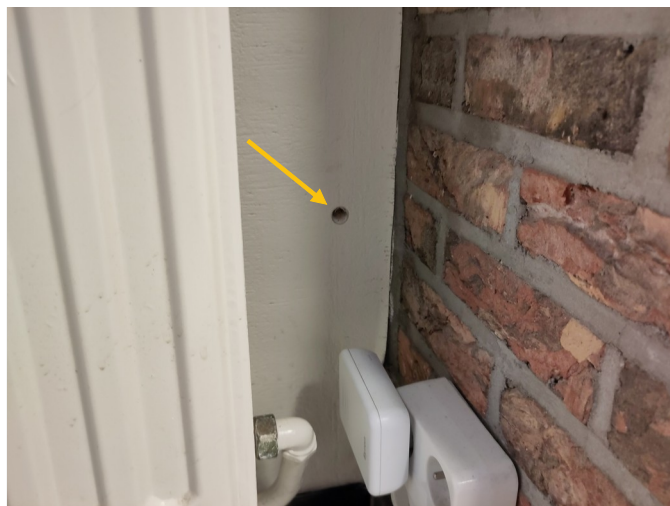
Geen asbest

#	Type	Referentie	Resultaat
12.1	Mengmonster	191122B8760-006	Geen asbest

Beschrijving	Pleisterwerk muren (diverse locaties)
Omgeving	Binnen
Primaire drager	Binnenwand
Bindmiddel van materiaal	Gips - kalk

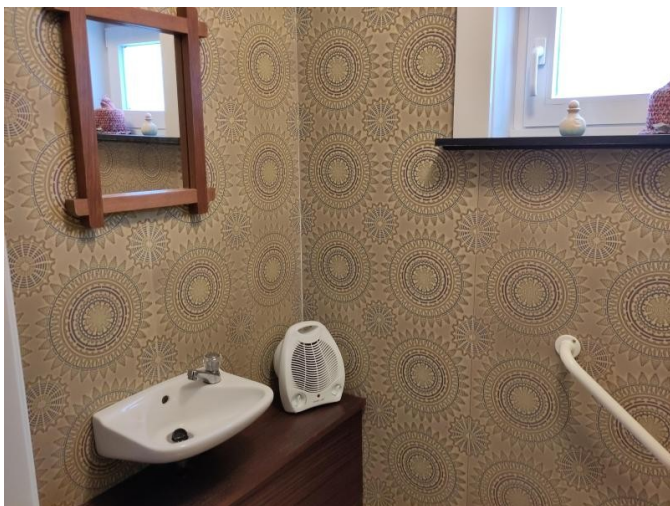
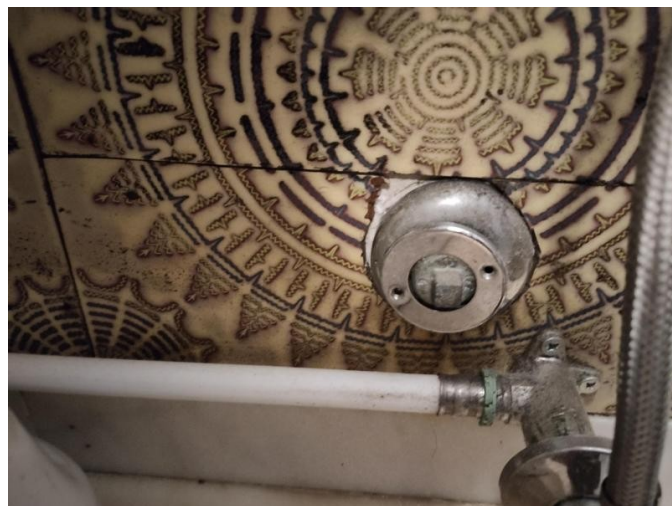
Fiche 13: Wandbekleding toilet

Geen asbest

#	Type	Referentie	Resultaat
13.1	Puntmonster	191122B8760-001	Geen asbest
