# Asbestinventarisatattest

Molstenstraat 6, 8780 Oostrozebeke

Attestnummer : 20260706-000136.000

**Niet-asbestveilig**

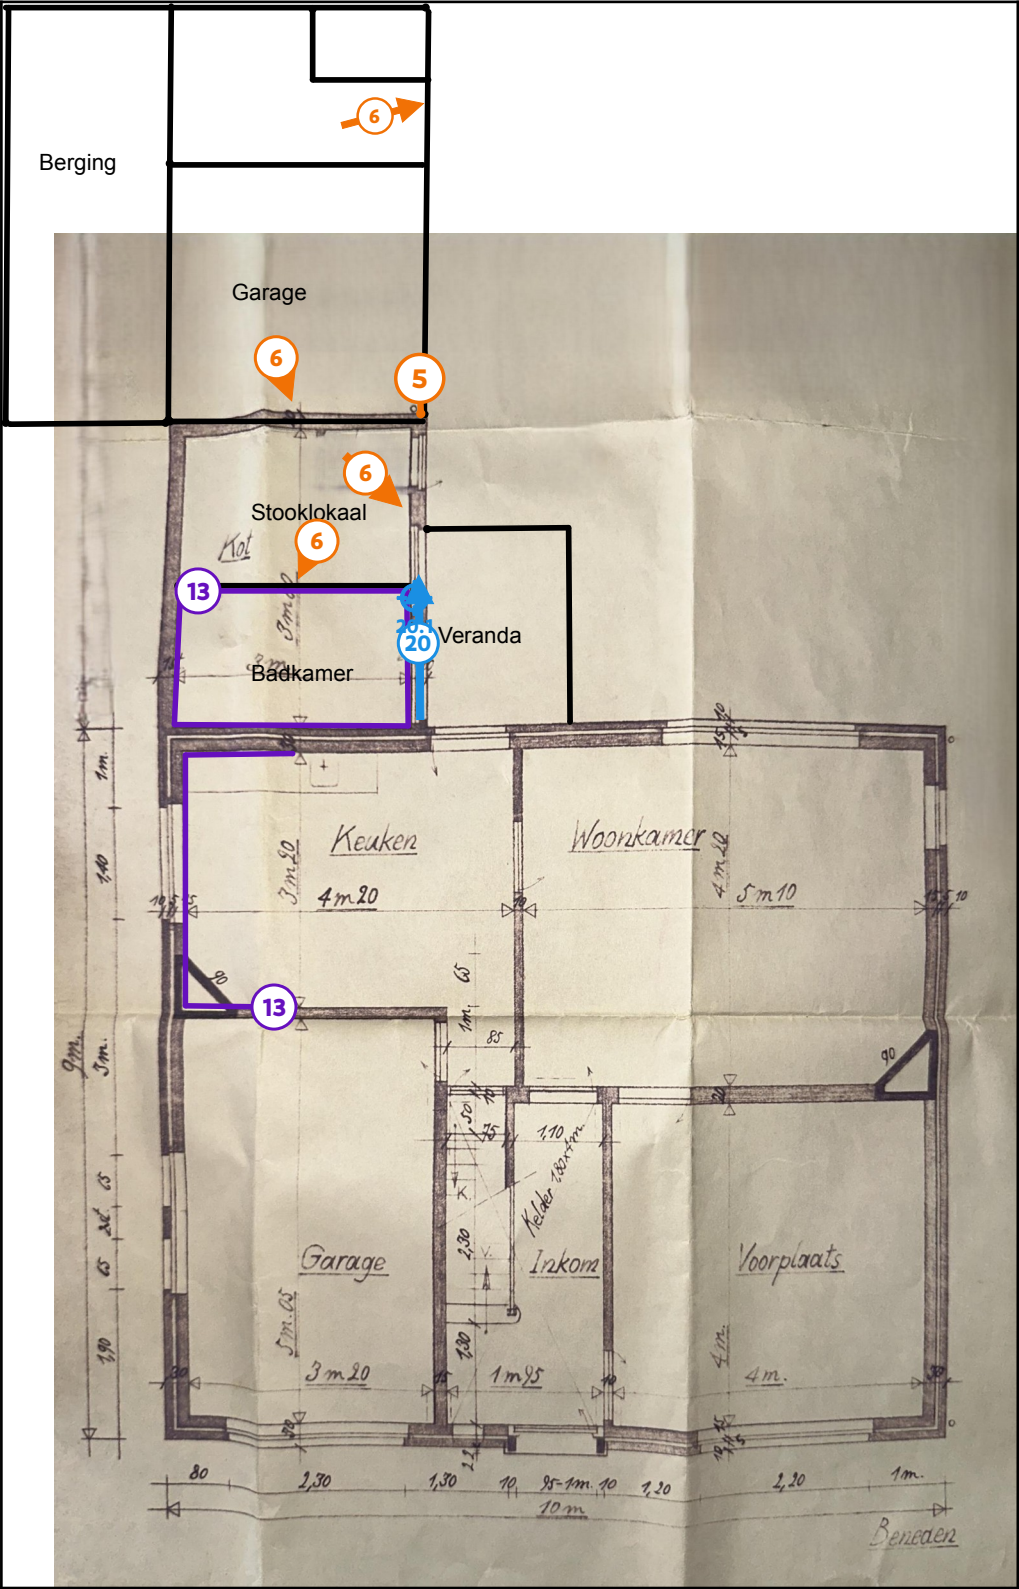
# Plan 1.2: Plan\_Gelijkvloers

| 5. Menuiserie plaat (Deur koterij) | Asbestmateriaal | <a href="#">Verwijderen</a> |
| 6. Bakeliet schakelaars | Asbestmateriaal | <a href="#">Verwijderen</a> |

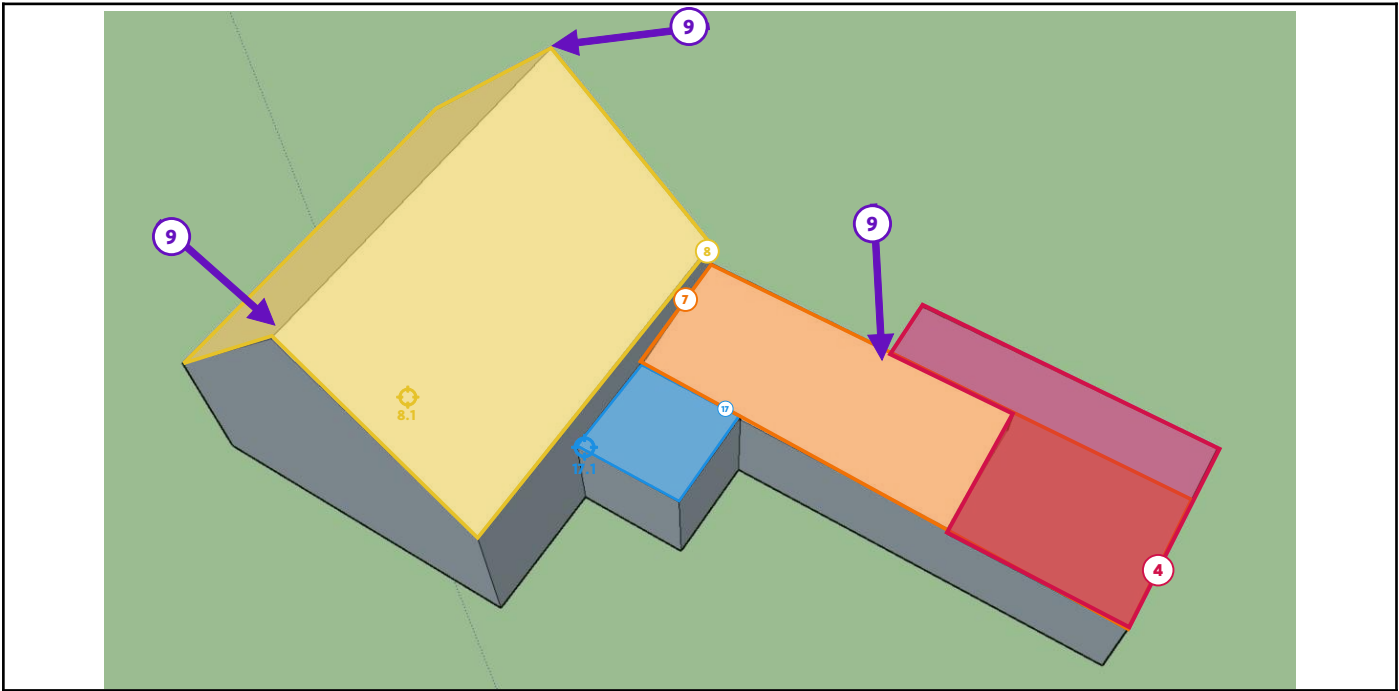
# Plan 1.4: Plan\_Dak

| Beschrijving | Type | Actie |
|---|---|---|
| 4. Golfplaten (Koterijen) | Asbestmateriaal | Dringend verwijderen |
| 7. Onderdak (Koterijen) | Asbestmateriaal | Verwijderen |
| 8. Onderdak (Woning) | Asbestmateriaal | Zorgvuldig beheren |
| 9. Schouw | Beperking | - |

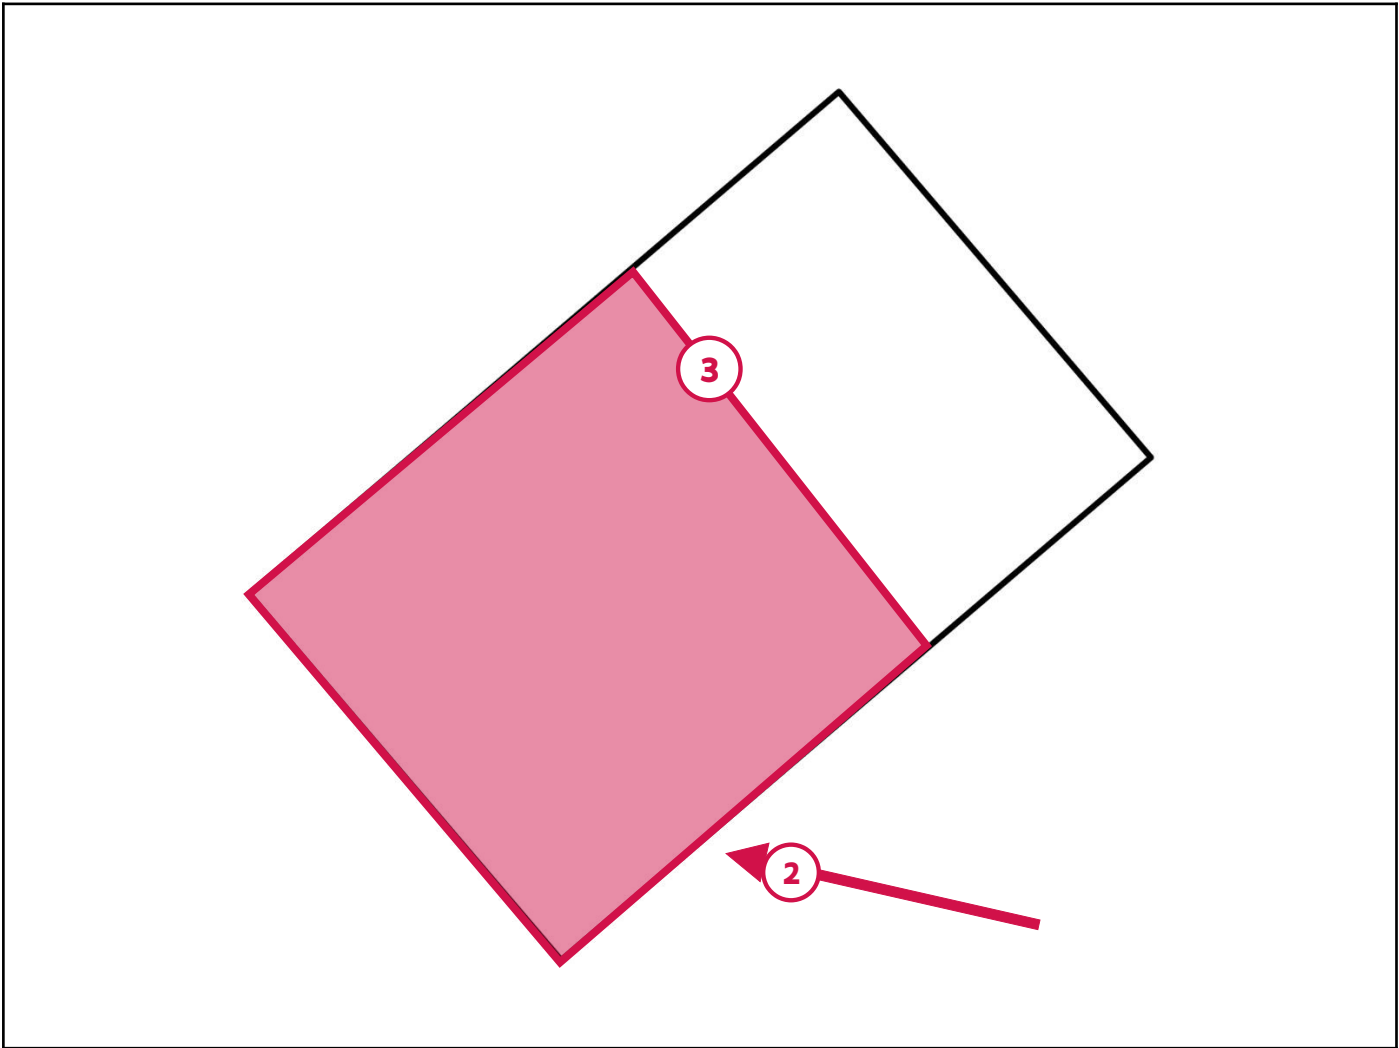
## Plan 2.1: Plan\_Tuinberging

| Beschrijving | Type | Actie |
|---|---|---|
| 2. Afval (vlakke plaat) | Asbestmateriaal | Dringend verwijderen |
| 3. Golfplaten (Kippenhok) | Asbestmateriaal | Dringend verwijderen |

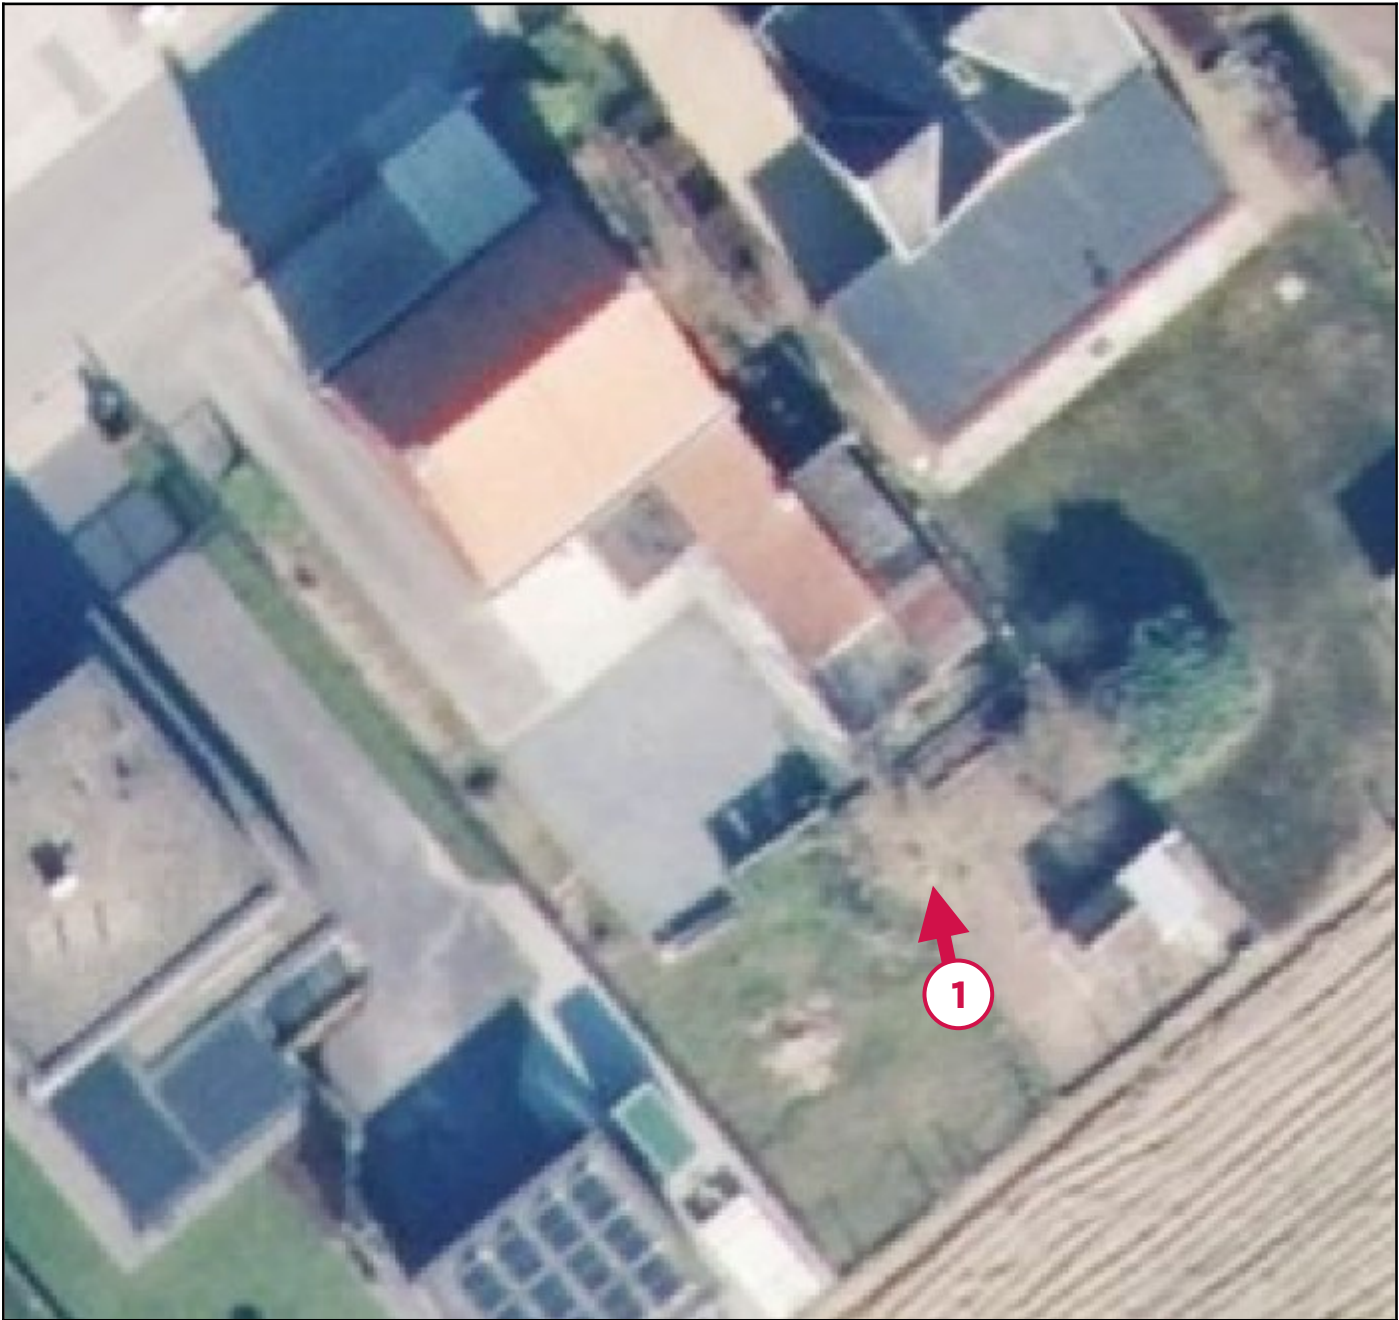
### Plan 3.1: Vaststellingen buiten de constructies

| Beschrijving | Type | Actie |
|---|---|---|
| 1. Afval (Ton) | Asbestmateriaal | Dringend verwijderen |

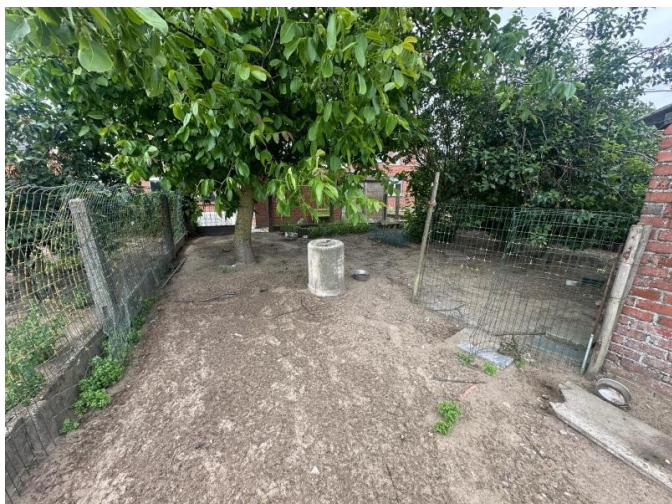
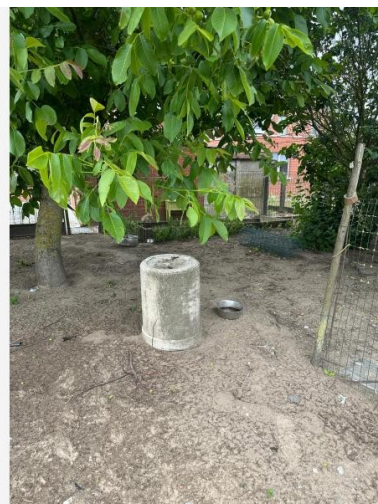
| Beschrijving | Afval (Ton) |
| Type afvalstof | Betreft stock-voorraad of gedemonteerde asbestmaterialen |
| Asbestmaterialen | <ul style="list-style-type: none"><li>• Bak, reservoir, kuip, bloembak</li></ul> |
| Bindmiddel van asbestmateriaal | Cement |
| Hoeveelheid (gewicht - aantal) | <ul style="list-style-type: none"><li>• 30,00 kg - 1 stuk</li></ul> |

**Dringend verwijderen**

- Verwijder het asbestafval.

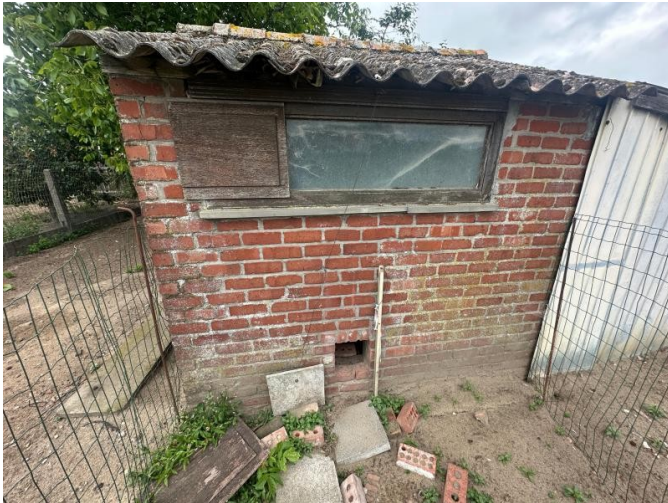
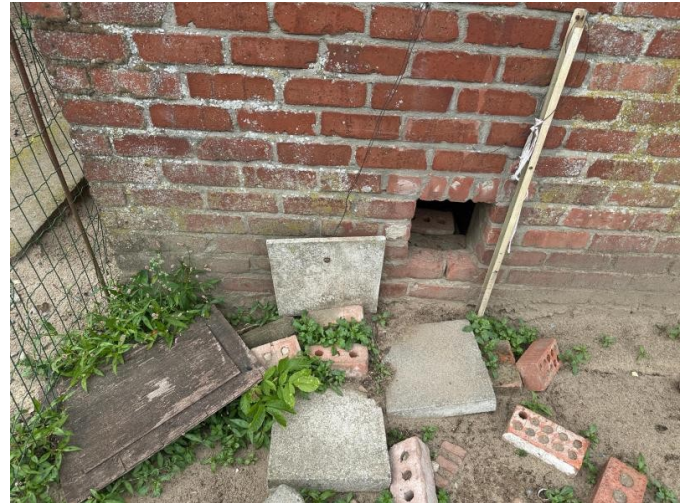
| Beschrijving | Afval (vlakke plaat) |
| Omgeving | Buiten |

**Dringend verwijderen**

- Verwijder het asbestafval.

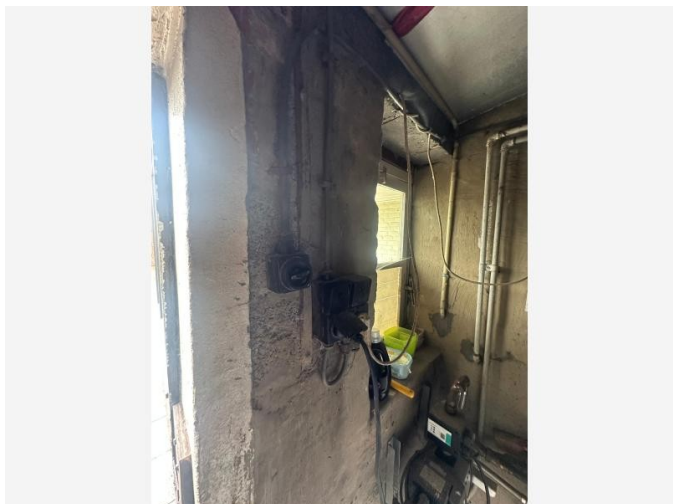
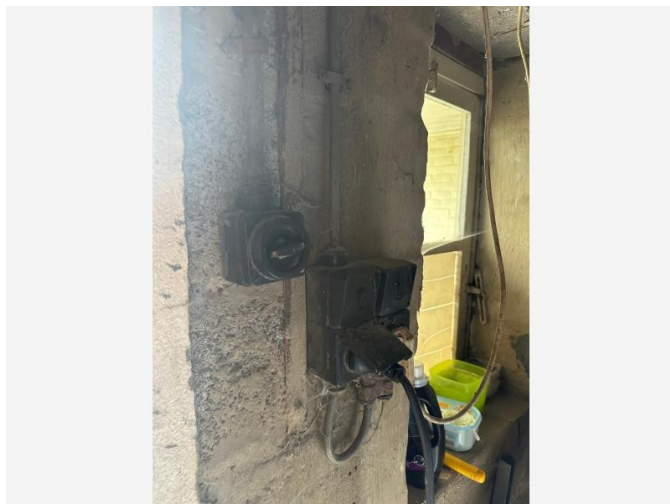
| Identificatiemethode | <p>De asbestdeskundige beoordeelt het materiaal als asbestverdacht en dus asbesthoudend, en dit zonder monstername.</p> <p>Motivatie: De monstername brengt andere schade aan dan schade die inherent is aan de monstername.</p> |
| Opmerking | De hoeveelheid is een zo nauwkeurig mogelijke opmeting. Hieraan kunnen evenwel geen rechten worden ontleend. Monstername niet uitgevoerd wegens risico op beschadiging van een elektrisch component en mogelijke blootstelling aan spanning of storingen in de elektrische installatie. |

- Eenvoudige handelingen: mag via doe-het-zelf of door werknemer(s) met opleidingsattest eenvoudige handelingen  
Deze toepassing kan door een aannemer die over een opleidingsattest eenvoudige handelingen beschikt of door een particulier (doe-het-zelf), verwijderd worden indien er geen verhoogd risico op vrijgave van asbestvezels (max. concentratie 0,01 vezels/cm<sup>3</sup> - CODEX Art. VI.3-54) ontstaat en de toepassing voorafgaand wordt gefixeerd/bevochtigd; de individuele elementen zonder machinale werktuigen (boormachine, slijpschijf, hogedrukreiniger,...) en zonder breken of gooien een voor een losgemaakt worden; en ten slotte dubbel en luchtdicht verpakt weggevoerd worden naar een erkend afvalpunt (recyclagepark).
