# Asbestinventarisatetest

Gezellelaan 40, 8760 Tielt

Attestnummer : 20250927-000067.000

Uitgegeven op : 27.09.2025

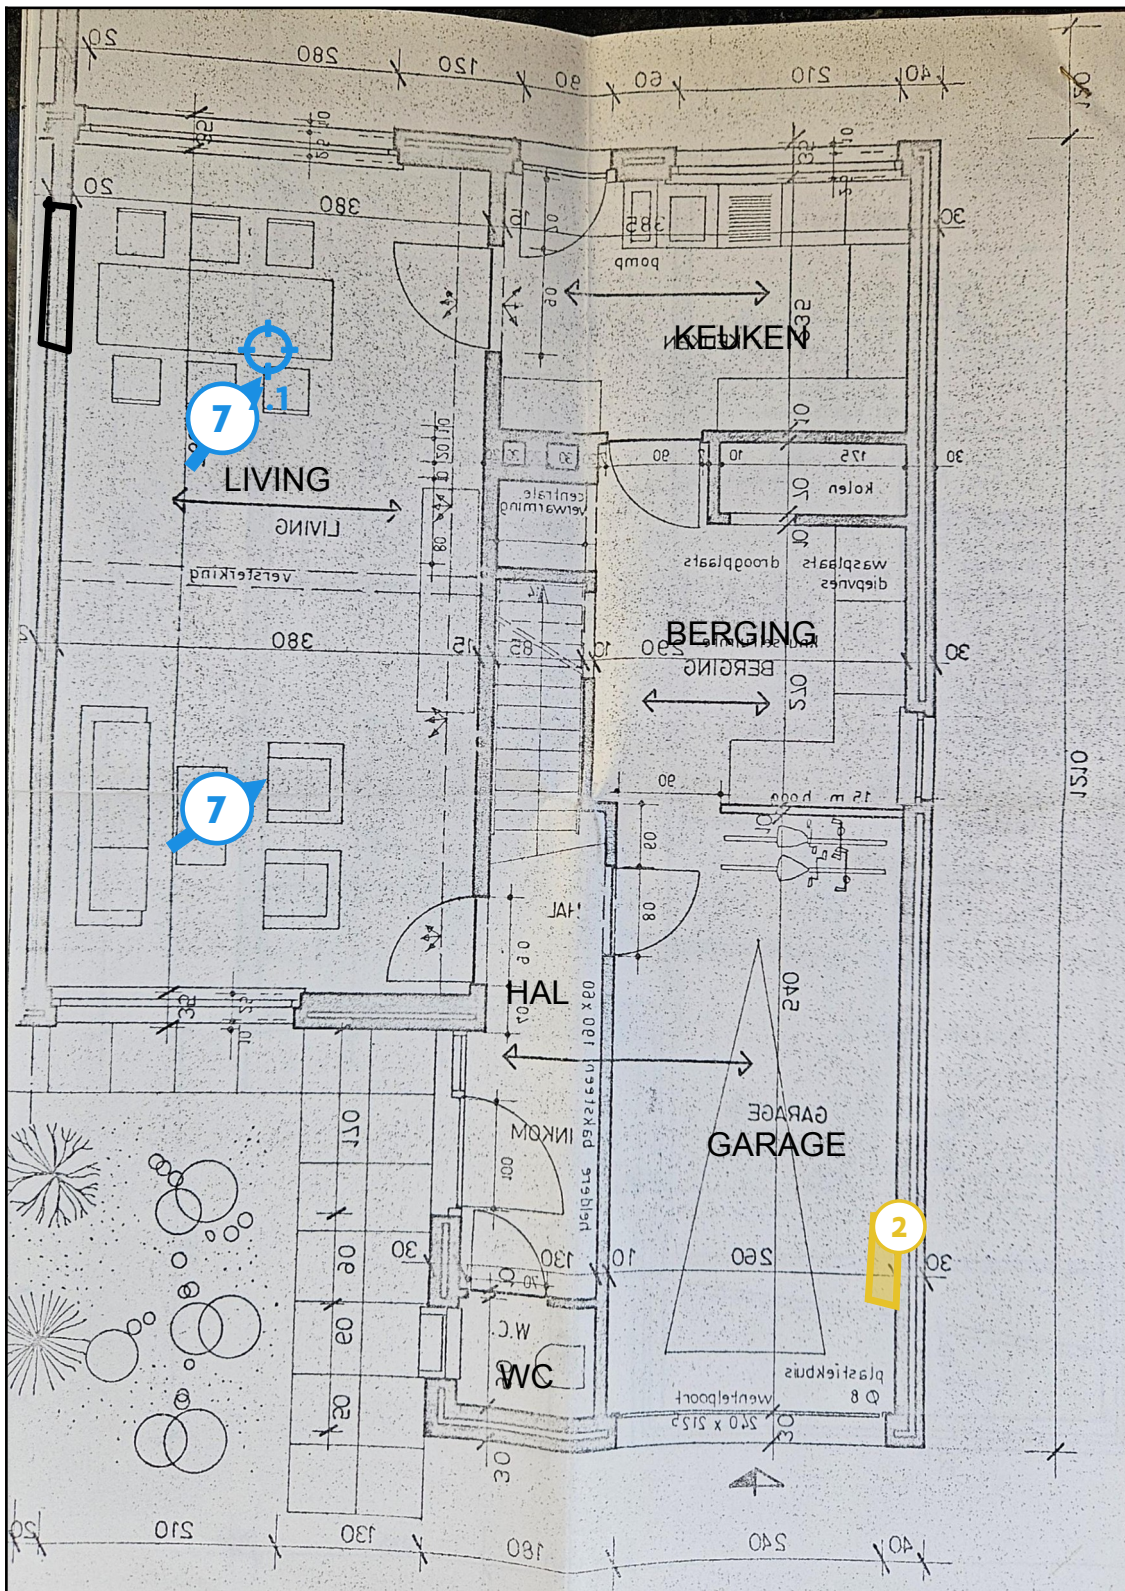
# Plan 1.1: plan gelijkvloers

2. Bakeliet	Asbestmateriaal	Zorgvuldig beheren
7. Lambrisering plafond	Geen asbest	-
7.1 Code: PS01	Puntmonster	-

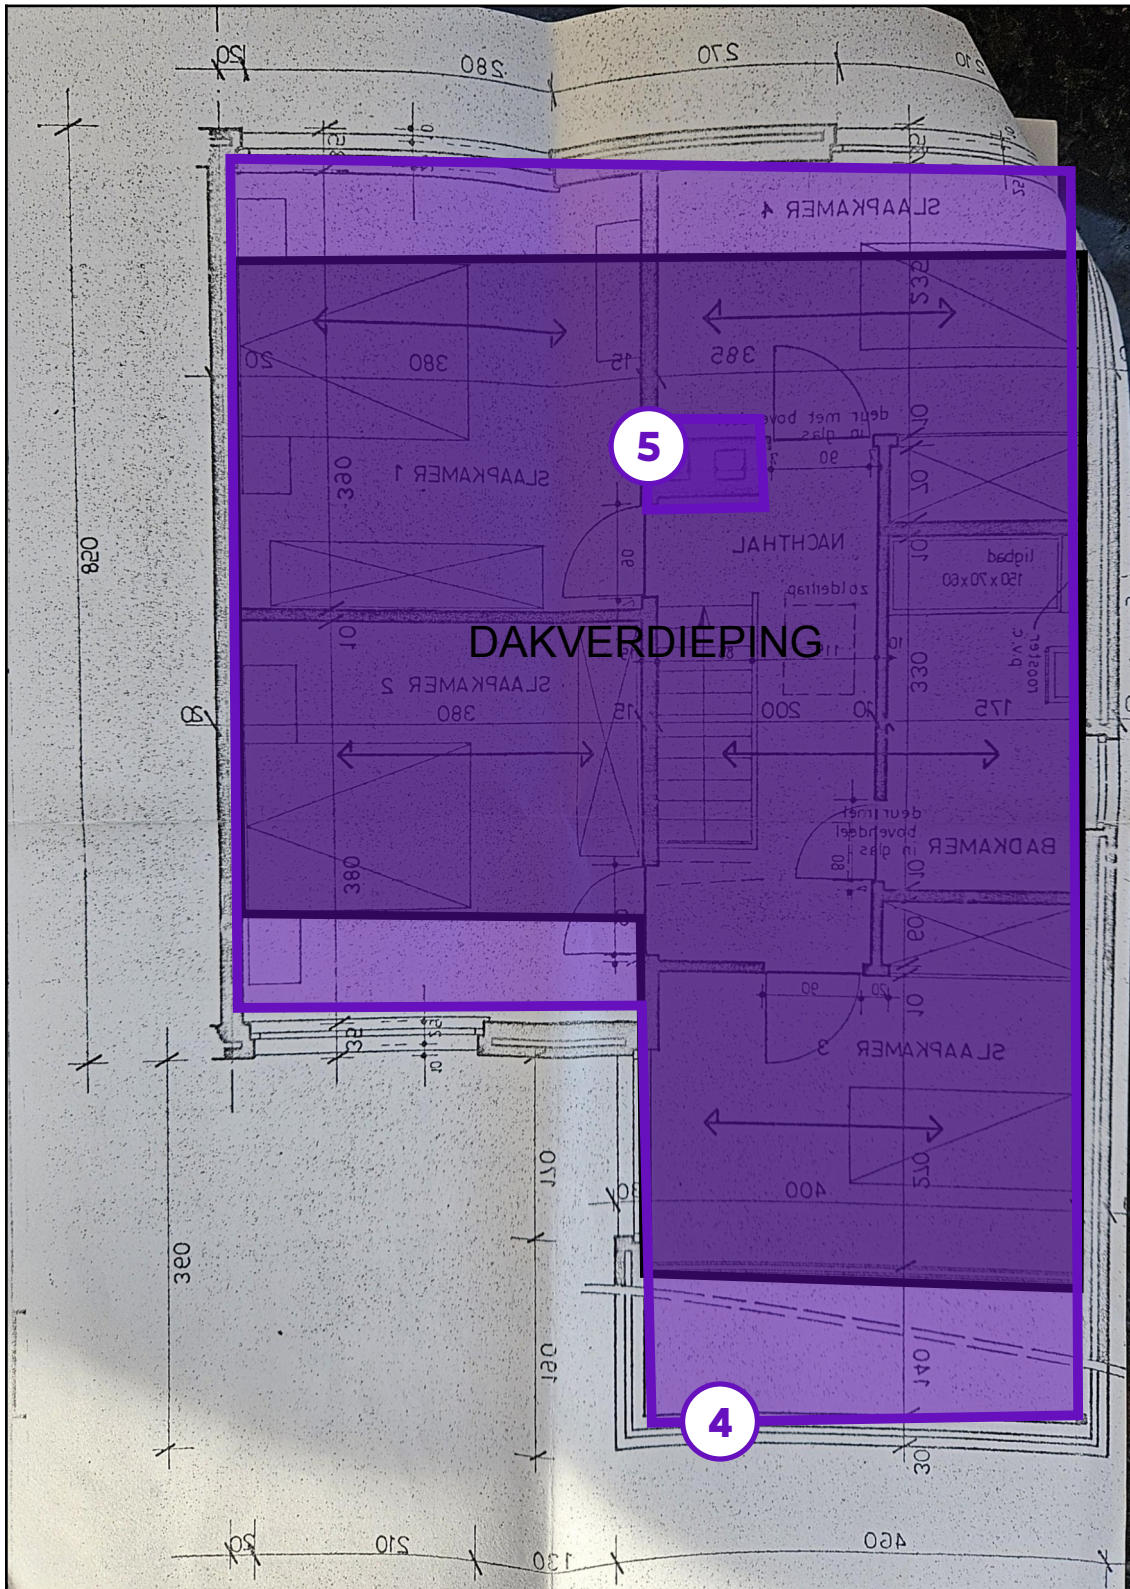
## Plan 1.7: dakverdieping

4. Onderdak	Advies	-
5. Leien schouw	Advies	-

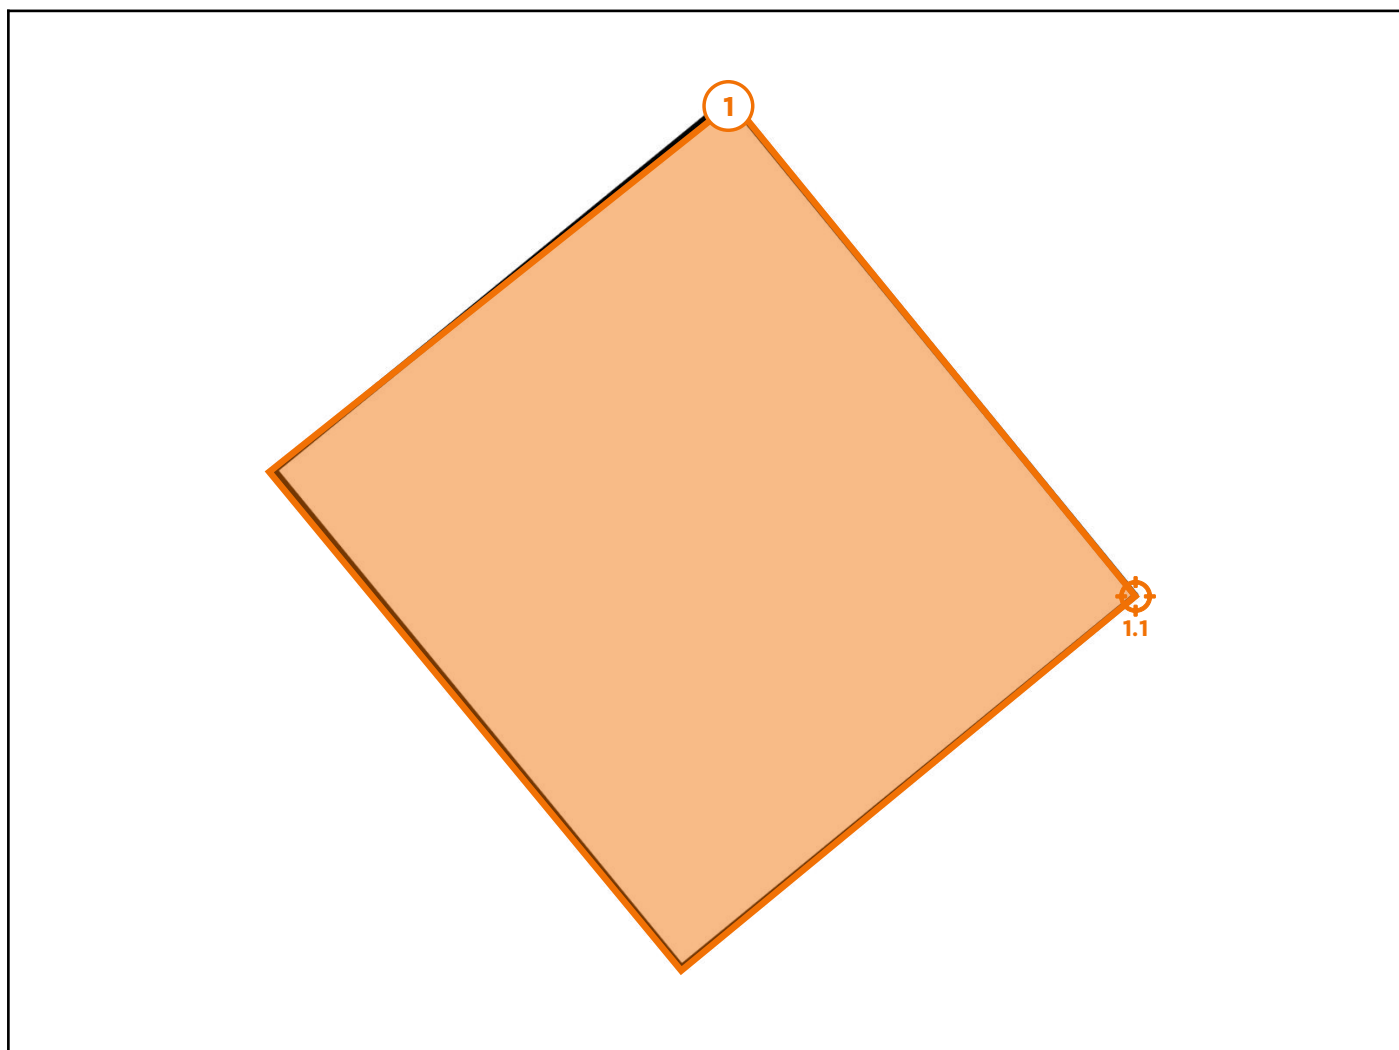
## Plan 2.1: Tuinhuis

Beschrijving	Type	Actie
1. Golfplaten tuinhuis	Asbestmateriaal	<a href="#">Verwijderen</a>
1.1 Code: PS03	Puntmonster	-

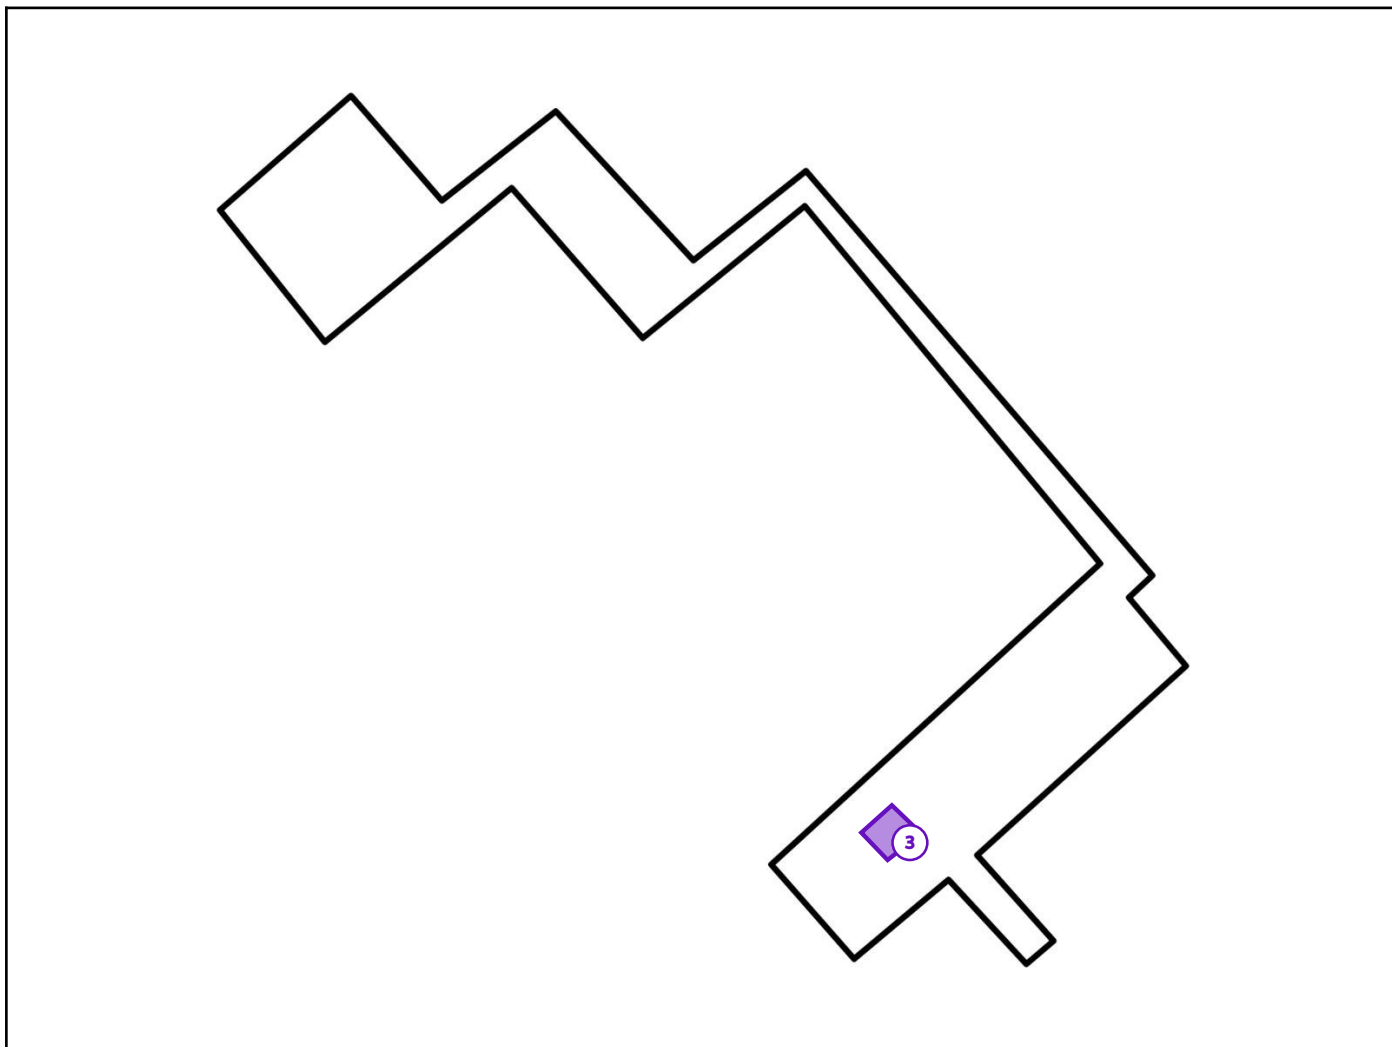
## Plan 3.1: Buitenverhardingen

Beschrijving	Type	Actie
3. Ondergrondse riolering	Advies	-

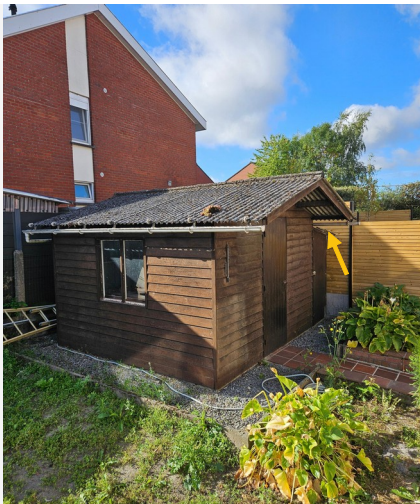
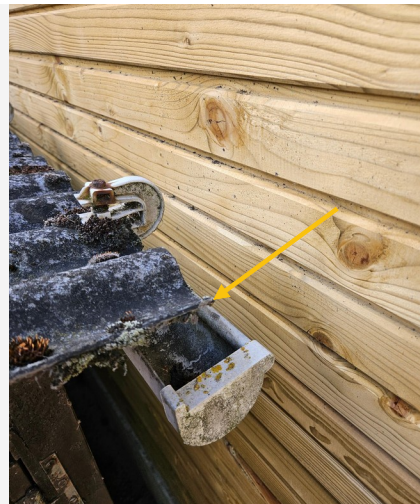
Het asbestmateriaal valt onder de mijlpaal van 2034.

Eindbeoordeling materiaalrisico	Verhoogd materiaalrisico en/of verhoogde kans op vezelvrijgave
---------------------------------	--

Gebondenheid	Categorie 1: hechtgebonden in oorsprong
Asbestsoort (vezeltype)	Alleen chrysotiel
Asbestconcentratie	Laag (< 50%)
Afschermingsgraad van het gehele materiaal	Geheel of deels vrij aan de buitenlucht
Toestand van het materiaal	Matig beschadigd, matig verweerd

#	Type	Referentie	Resultaat
1.1	Puntmonster	PS03	Chrysotiel

Beschrijving	Golfplaten tuinhuis
Omgeving	Buiten
Primaire drager	Schuin dak
Asbestmateriaal	Dak- en gevelbekleding - Golfplaat
Bindmiddel van asbestmateriaal	Cement
Gebondenheid op basis van bindmiddel	Hecht
Hoeveelheid (oppervlakte - aantal)	• 13,70 m <sup>2</sup> - 1 stuk
Totale oppervlakte	13,70 m <sup>2</sup>
Eenvoudig bereikbaar	Ja
Bevestigingswijze	• Geschroefd
Identificatiemethode	Vaststelling met monstername
Destructieve handeling voor identificatie	Nee

Verwijderen

- Zorg voor een veilig beheer. Vermijd het beschadigen van het asbestmateriaal. Controleer de toestand jaarlijks op wijzigingen.
- Verwijder dit asbestmateriaal zo snel mogelijk. Volg de toestand goed op.
- Hemelwater dat afspoelt van asbestcement daken of gevels kan asbestdeeltjes bevatten. Gebruik het enkel voor gesloten circuits (bv. spoelen toiletten). Reinig na het vervangen van het dak of de gevel de dakgoten en regenwaterput of -ton om asbesthoudend sediment of slib te verwijderen

- Eenvoudige handelingen: mag via doe-het-zelf of door werknemer(s) met opleidingsattest eenvoudige handelingen  
De golfplaten een voor een voorzichtig los maken en afvoeren zonder te breken of te beschadigen. Vooraf de platen fixeren. Indien mogelijk los te trekken zonder beschadigingen, dan onder constante verneveling werken. Zorg voor persoonlijke beschermingsmiddelen: minimaal FFP3 mondkapje en indien nodig Tyvec overall (minimal CatIII type 5/6) en handschoenen.

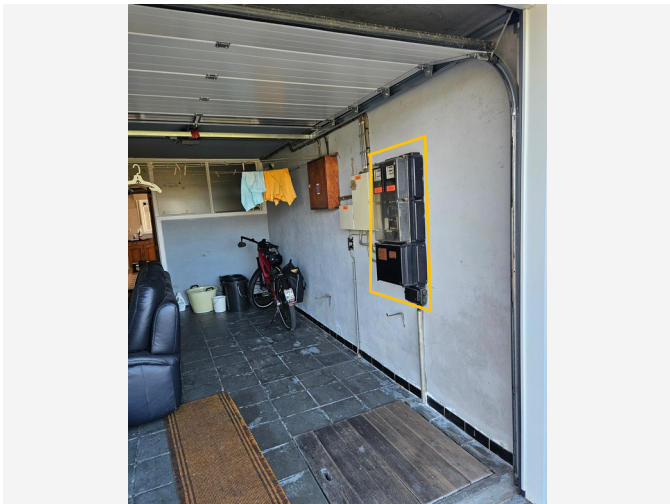
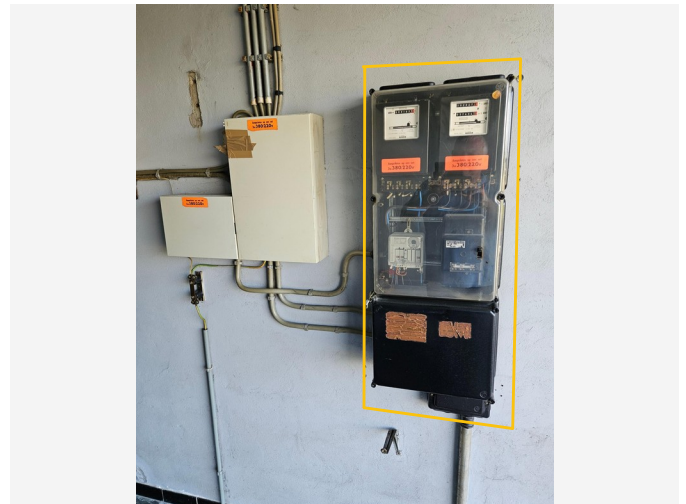
Het asbestmateriaal valt onder de mijlpaal van 2040.

Eindbeoordeling materiaalrisico	Laag materiaalrisico en/of verlaagde kans op vezelvrijgave
---------------------------------	--

Gebondenheid	Categorie 1: hechtgebonden in oorsprong
Asbestsoort (vezeltype)	Crocidoliet aanwezig
Asbestconcentratie	Laag (< 50%)
Afschermingsgraad van het gehele materiaal	Geheel of deels (ook) vrij aan de binnenlucht
Toestand van het materiaal	Onbeschadigd, niet verweerd

Beschrijving	Bakeliet
Omgeving	Binnen
Primaire drager	Electrische kast
Asbestmateriaal	Plaat, paneel, tablet - Type Bakeliet
Bindmiddel van asbestmateriaal	Kunststof of -hars
Gebondenheid op basis van bindmiddel	Hecht
Hoeveelheid (oppervlakte - dikte - aantal)	• 0,25 m <sup>2</sup> - 1,00 cm - 1 stuk
Totaal volume	0,003 m <sup>3</sup>
Eenvoudig bereikbaar	Ja
Bevestigingswijze	• Geschroefd
Identificatiemethode	Vaststelling zonder monstername
Destructieve handeling voor identificatie	Nee

Zorgvuldig beheren

- Zorg voor een veilig beheer. Vermijd het beschadigen van het asbestmateriaal. Controleer de toestand jaarlijks op wijzigingen.

- Eenvoudige handelingen: mag via doe-het-zelf of door werknemer(s) met opleidingsattest eenvoudige handelingen  
De elektrische meters kunnen enkel verwijderd worden door gespecialiseerd personeel.

De kastjes eronder kunnen eenvoudige verwijderd worden door deze los te schroeven zonder te beschadigen en afvoeren als asbesthoudend materiaal.

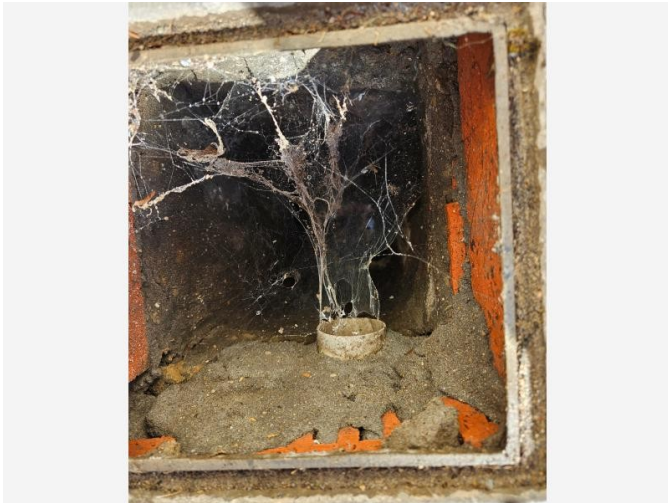
In de buitenomgeving kon 1 deksel geopend worden naar een toezichtsputje.

De vastgeselde leiding waren van PVC.

Dit wil niet zeggen dat er ergens anders onder het gebouw geen asbestcementbuizen kunnen aanwezig zijn.

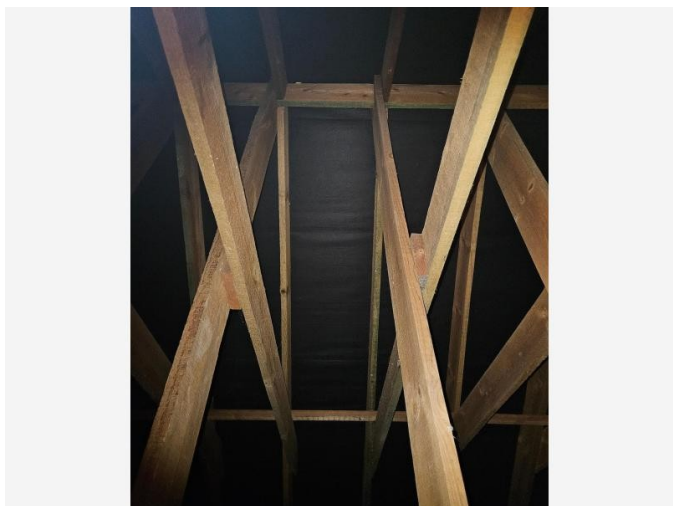
Het onderdak is volledig vernieuwd in 2013. Het bewijsdocument werd bezorgd. Er is dan ook geen menuiserie meer aanwezig.

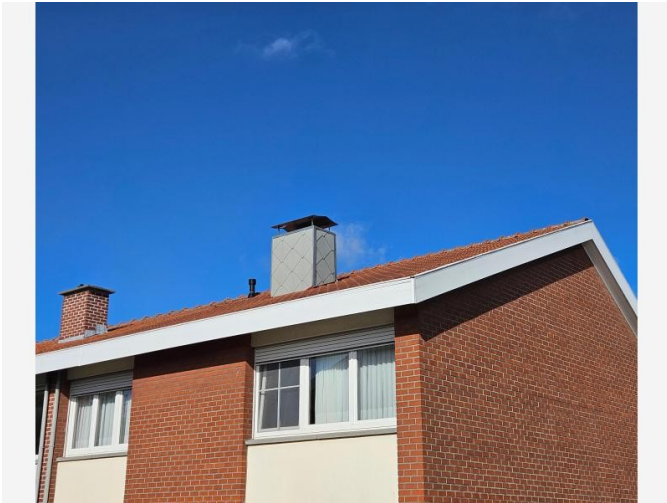
De leien aan de schouw op het dak zijn vernieuw in 2013. Bewijsdocument werd bezorgd. De leien zijn dan ook niet asbesthoudend.
