# Asbestinventarisatetest

Tieltstraat 6/101, 8760 Tielt

Attestnummer : 20250408-000145.000

**Niet-asbestveilig**

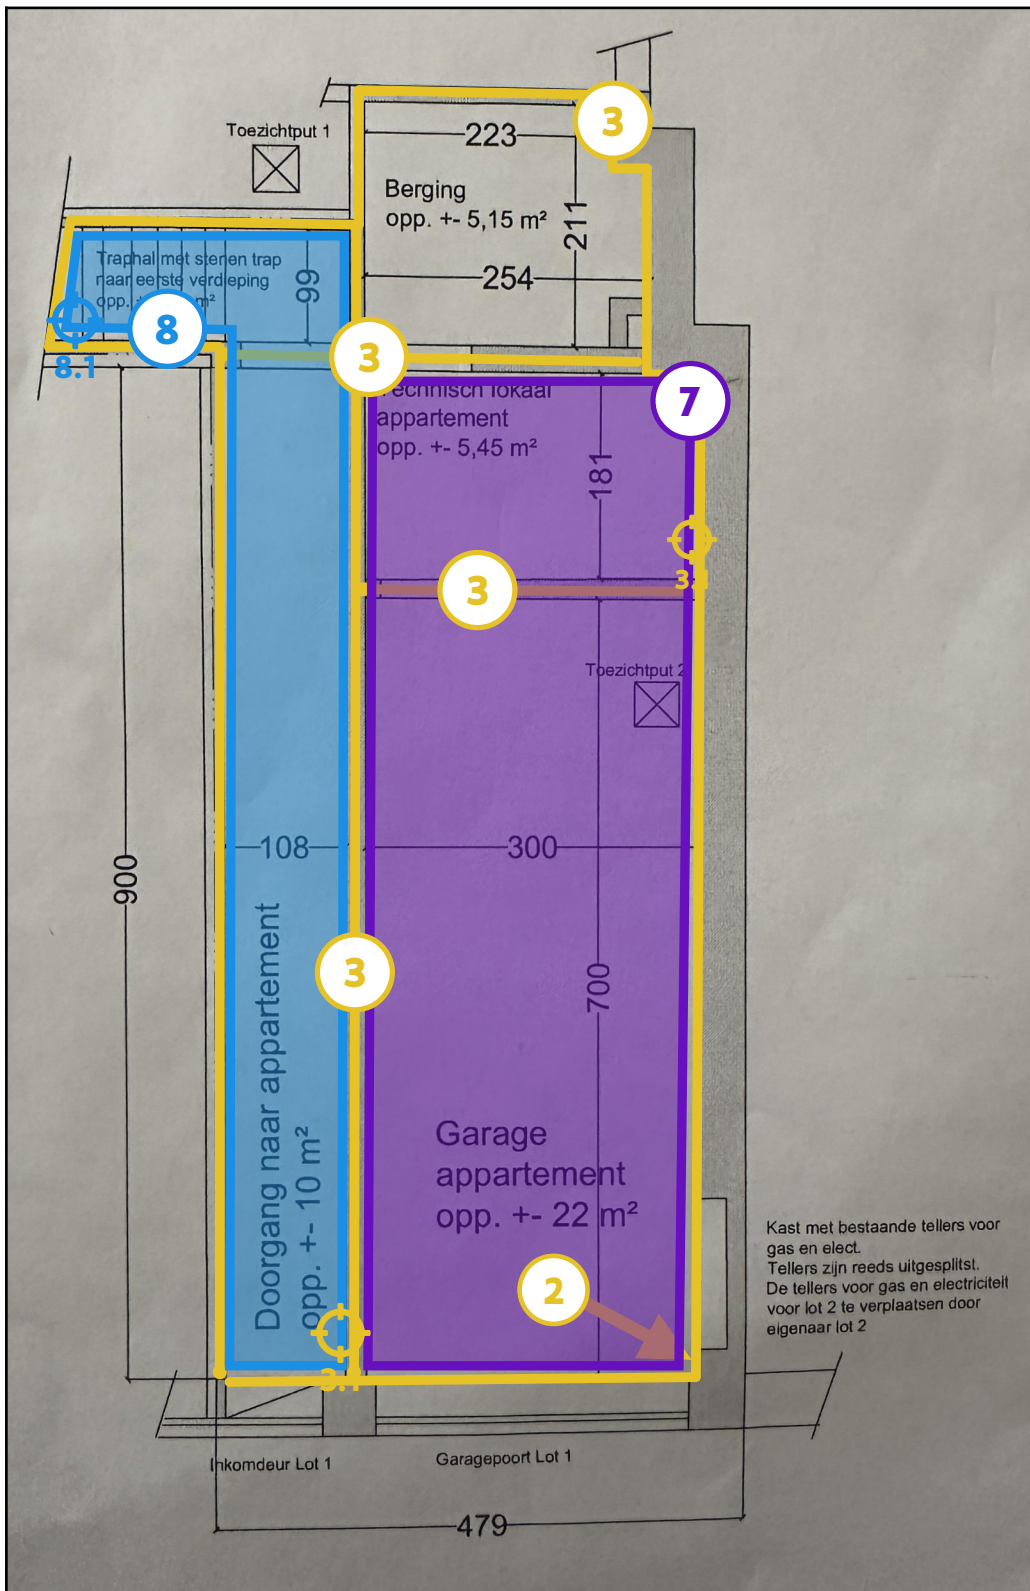
# Plan 1.1: Gelijkvloers

2. Bakeliet - Elektrische installatie	Asbestmateriaal	Zorgvuldig beheren
3. Pleisterwerk - Muren	Asbestmateriaal	Zorgvuldig beheren
3.1 Code: 3	Mengmonster	-
7. Verlaagd plafond	Advies	-
8. Pleisterwerk - Plafond	Geen asbest	-
8.1 Code: 2	Mengmonster	-

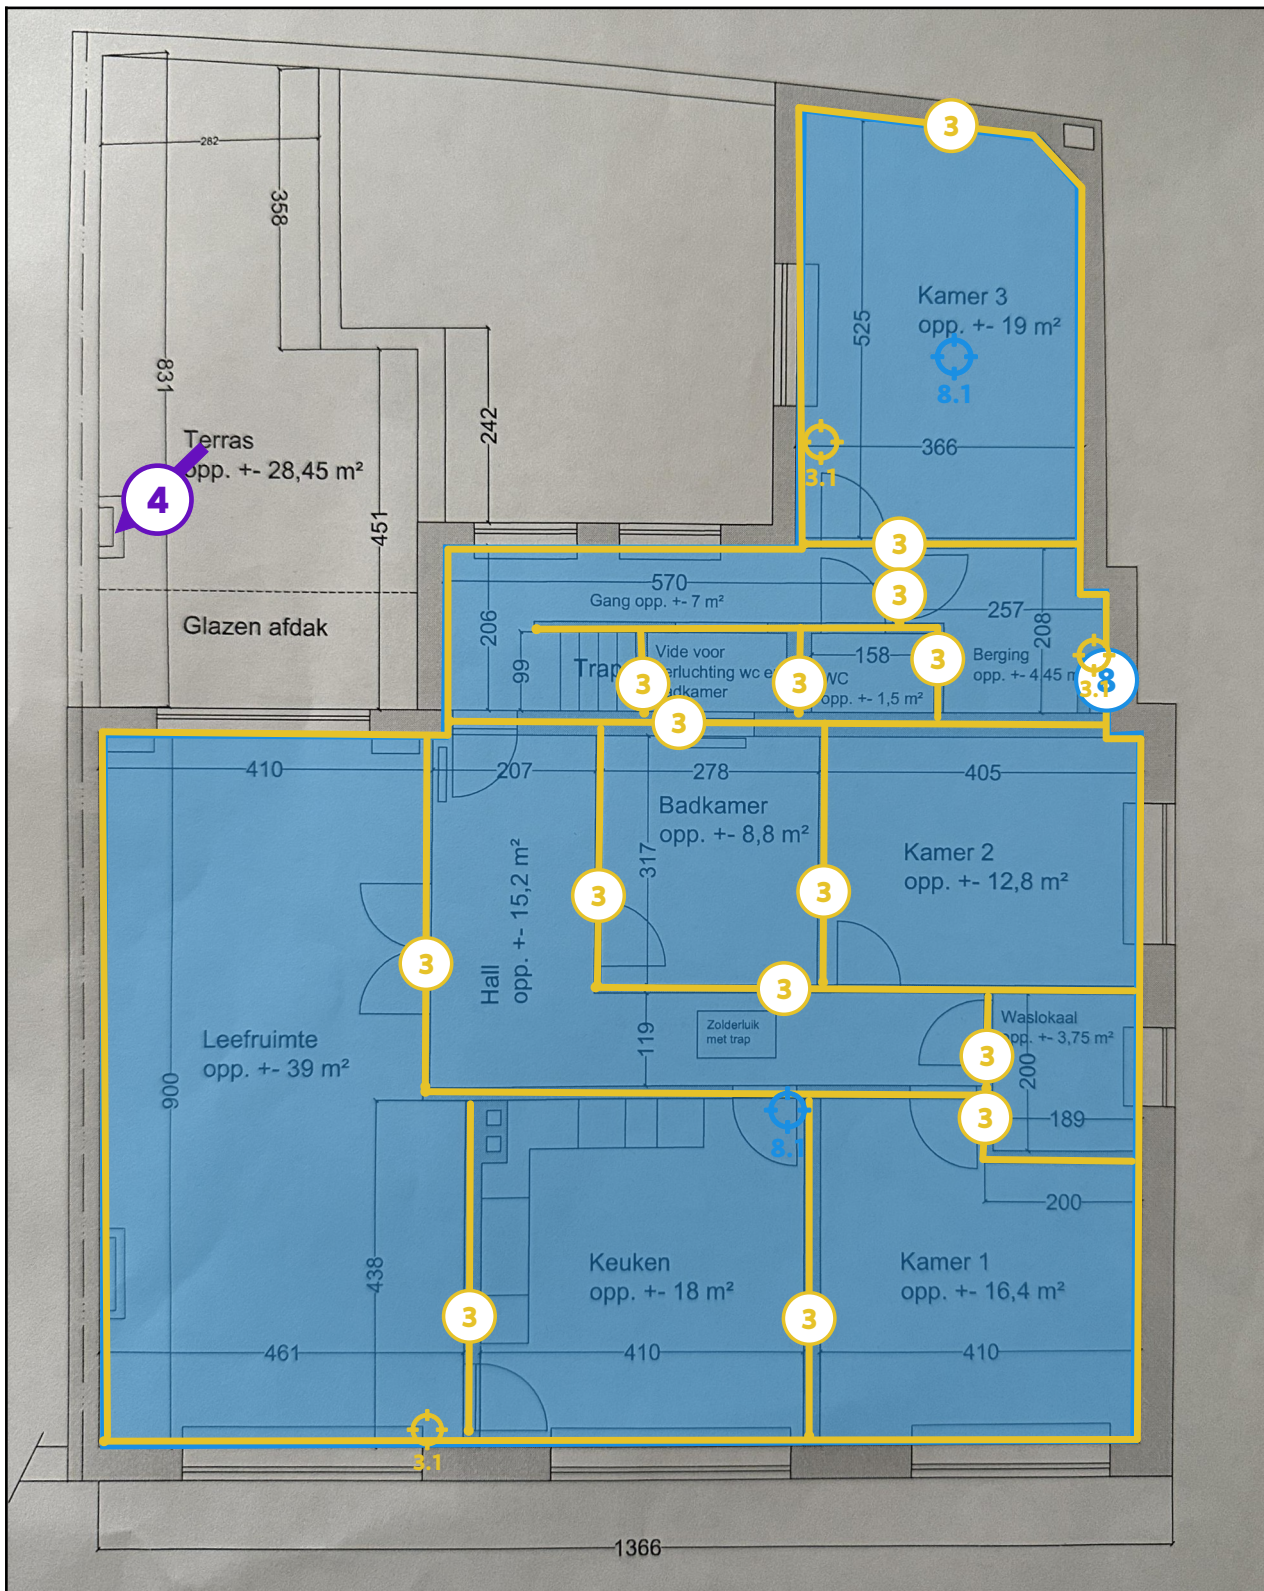
# Plan 1.2: Eerste verdiep

3. Pleisterwerk - Muren	Asbestmateriaal	Zorgvuldig beheren
3.1 Code: 3	Mengmonster	-
4. Schoorsteen	Advies	-
8. Pleisterwerk - Plafond	Geen asbest	-
8.1 Code: 2	Mengmonster	-

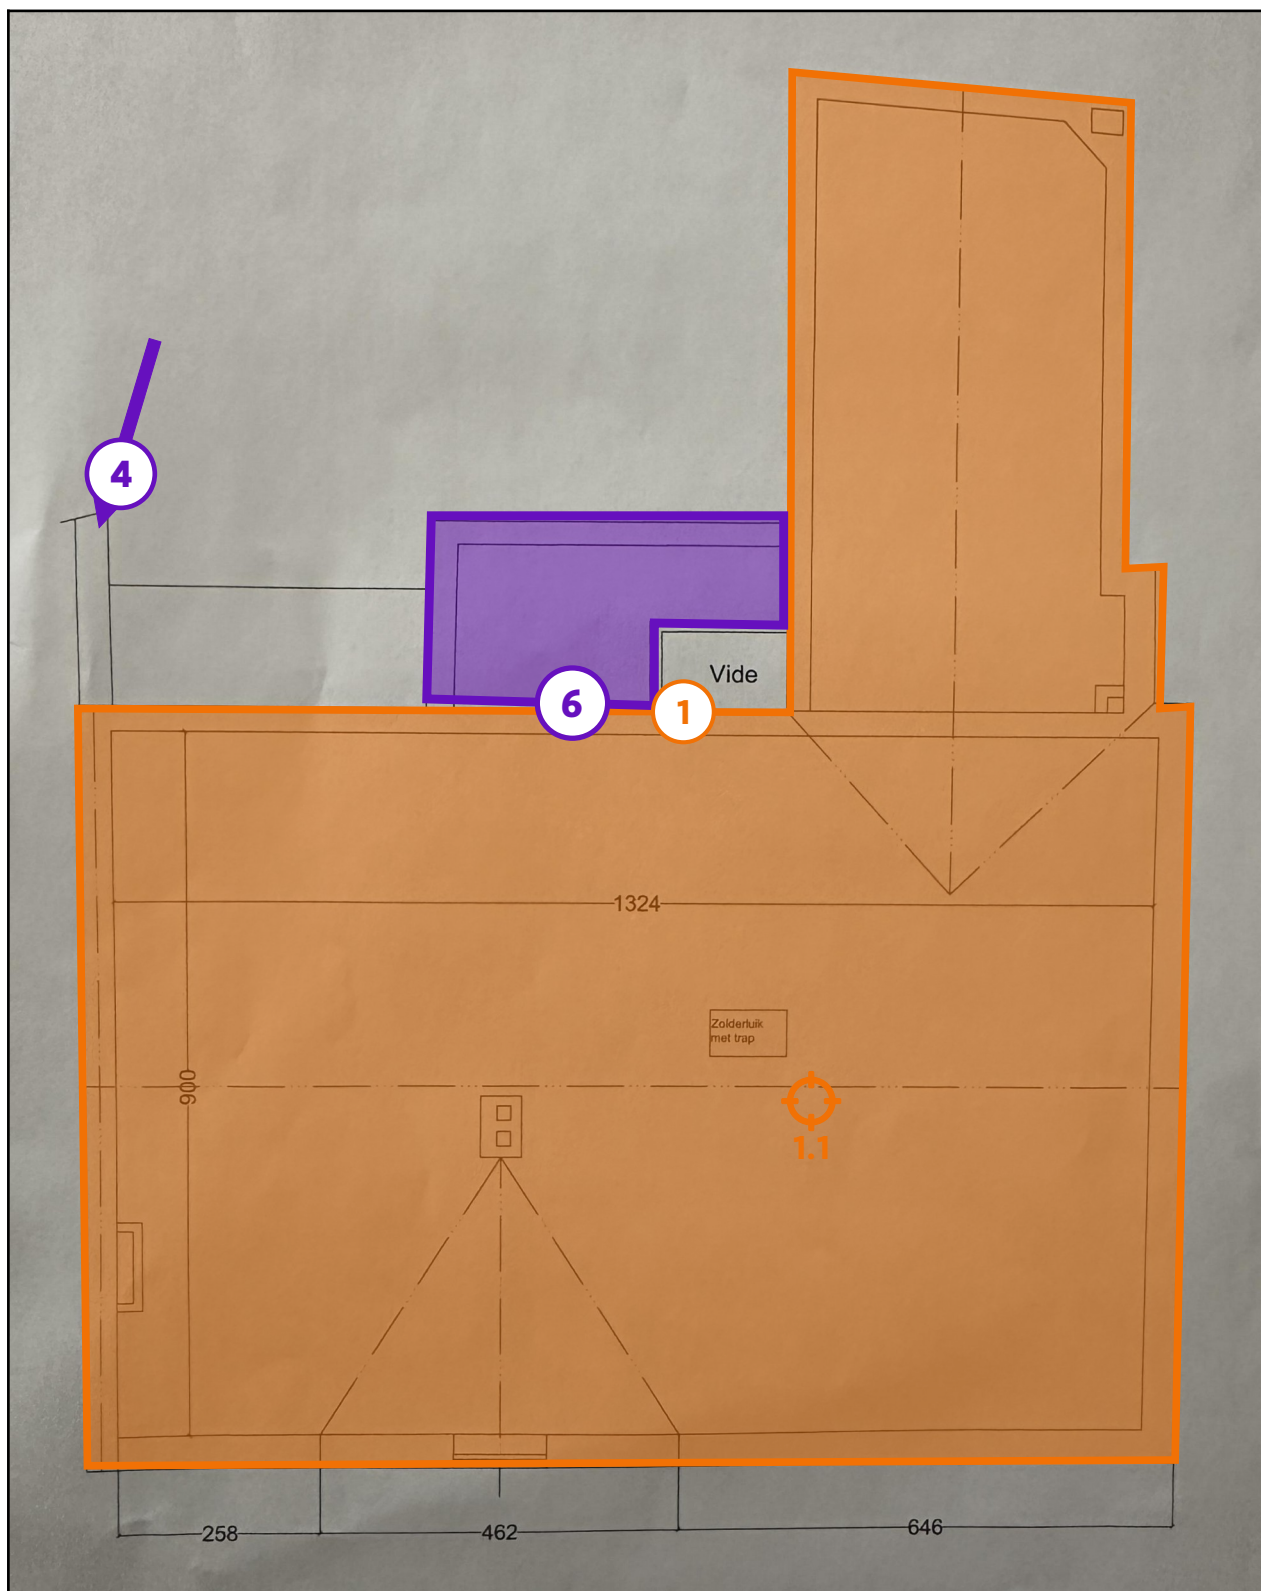
## Plan 1.3: Zolder

1. Onderdak - Menuiserie	Asbestmateriaal	Maatregelen nemen
1.1 Code: 1	Puntmonster	-
4. Schoorsteen	Advies	-
6. Plat dak - Gemene delen	Advies	-

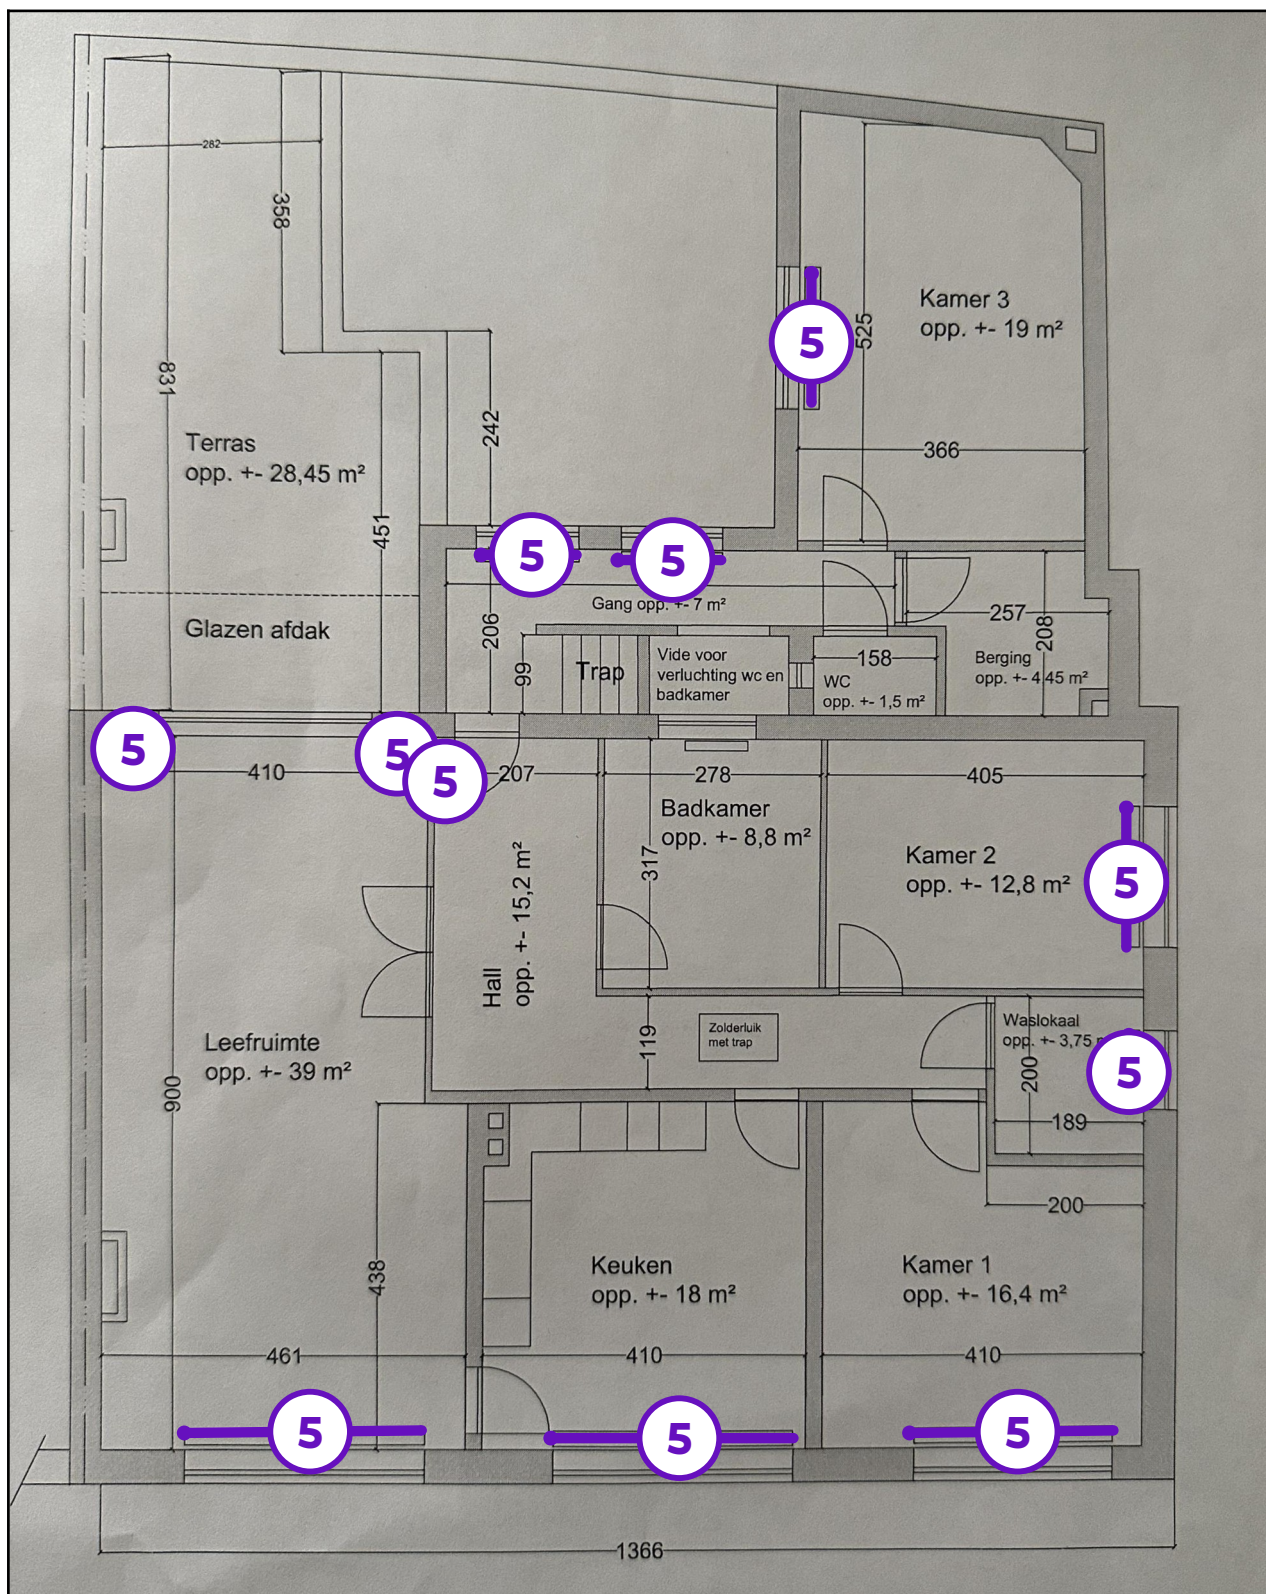
# Plan 1.4: Eerste verdiep

5. Radiatoren	Advies	-
---------------	--------	---

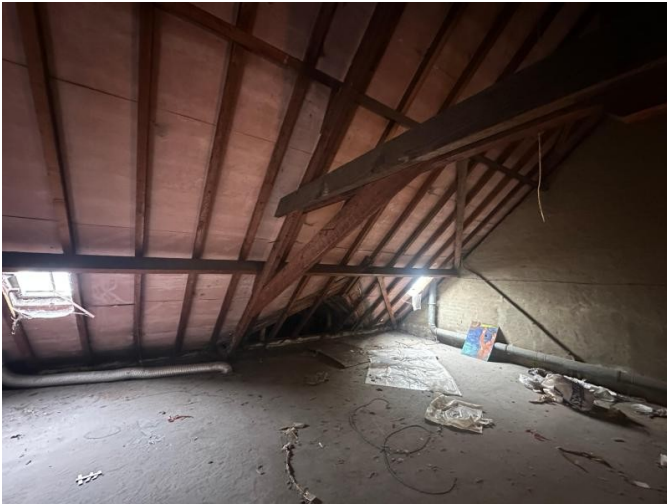
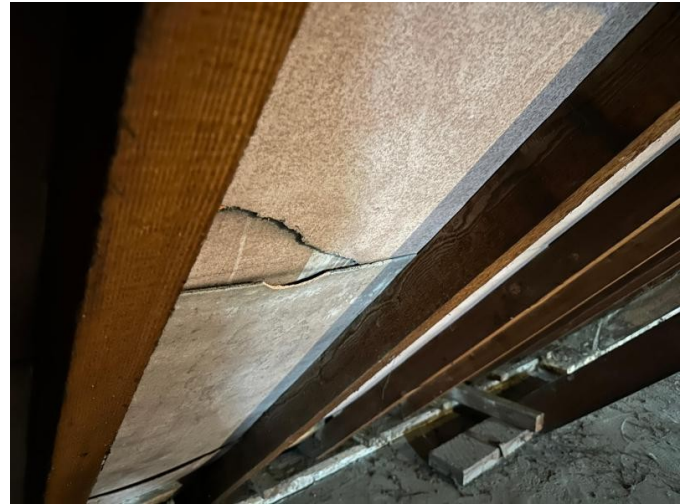
Overzichtsfoto

Detailfoto

Het asbestmateriaal valt onder de mijlpaal van 2040.

Maatregelen nemen

Eindbeoordeling materiaalrisico	Verhoogd materiaalrisico en/of verhoogde kans op vezelvrijgave
---------------------------------	--

Gebondenheid	Categorie 1: hechtgebonden in oorsprong
Asbestsoort (vezeltype)	Alleen chrysotiel
Asbestconcentratie	Laag (< 50%)
Afschermingsgraad van het gehele materiaal	Geheel of deels (ook) vrij aan de binnenlucht
Toestand van het materiaal	Matig beschadigd, matig verweerd

#	Type	Referentie	Resultaat
1.1	Puntmonster	1	Chrysotiel

Beschrijving	Onderdak - Menuiserite
Omgeving	Binnen
Primaire drager	Schuin dak
Asbestmateriaal	Plaat, paneel, tablet - Type Menuiserite
Bindmiddel van asbestmateriaal	Cement
Gebondenheid op basis van bindmiddel	Hecht
Hoeveelheid (oppervlakte - dikte - aantal)	<ul style="list-style-type: none"><li>• 240,00 m<sup>2</sup> - 0,32 cm - 1 stuk</li></ul>
Totaal volume	0,768 m <sup>3</sup>
Eenvoudig bereikbaar	Nee <ul style="list-style-type: none"><li>• Het asbestmateriaal is bedekt (uitgezonderd laag verf, coating, behang, kunststof, textiel) en het wegnemen van het bedekkende materiaal kan niet zonder het bedekkende materiaal te beschadigen.</li></ul>
Bevestigingswijze	<ul style="list-style-type: none"><li>• Geklemd</li><li>• Genageld, geniet</li></ul>
Identificatiemethode	Vaststelling met monstername
Destructieve handeling voor identificatie	Nee
Opmerking	De oppervlakte is een inschatting.

- Zorg voor een veilig beheer en verwijder dit asbestmateriaal wanneer het bij werken eenvoudig bereikbaar wordt. Controleer de toestand jaarlijks op wijzigingen.

- Eenvoudige handelingen: mag via doe-het-zelf of door werknemer(s) met opleidingsattest eenvoudige handelingen  
U mag de onderdakplaten (mits voldoende bescherming: wegwerpovertal CAT III, type 5/6, FFP3 wegwerpmasker of halfgelaadsmondmasker met P3 filter, werghandschoenen, afwasbaar schoeisel...) zelf wegnemen.

Verwijder de dakpannen. Daarna voorzichtig de houten draagbalken en de onderdakplaten loswrikken. Vooral de platen te verwijderen moeten deze bevochtigd worden of gefixeerd worden, zodat het risico op vezelvrijgave tot een minimum beperkt kan worden. De asbesthoudende platen één voor één en in hun geheel verwijderen. Niet gooien en geen stortkokers gebruiken.

Wij raden desniettemin aan om deze toepassing te laten verwijderen door een werknemer met opleidingsattest of een erkend asbestverwijderaar.

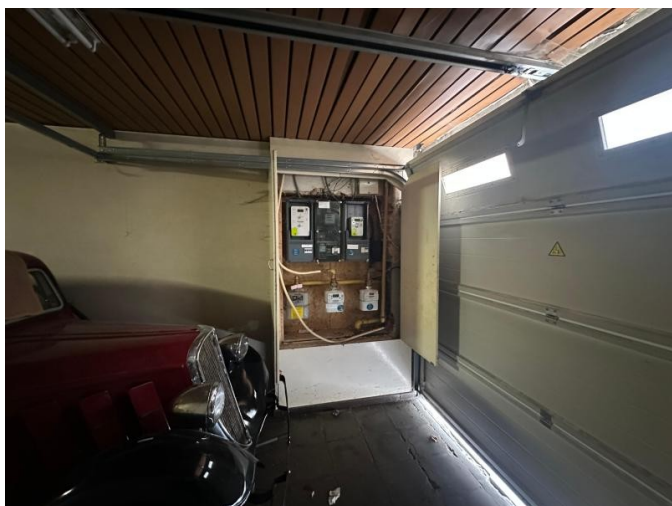
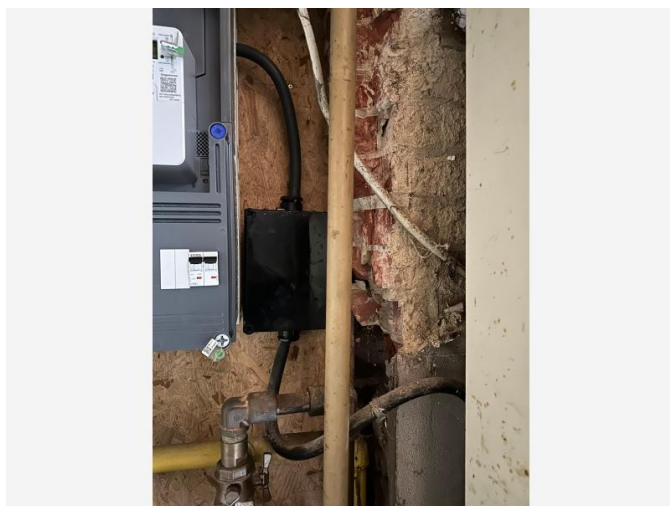
Overzichtsfoto

Detailfoto

Het asbestmateriaal valt onder de mijlpaal van 2040.

Zorgvuldig beheren

Eindbeoordeling materiaalrisico	Laag materiaalrisico en/of verlaagde kans op vezelvrijgave
---------------------------------	--

Gebondenheid	Categorie 1: hechtgebonden in oorsprong
Asbestsoort (vezeltype)	Crocidoliet aanwezig
Asbestconcentratie	Laag (< 50%)
Afschermingsgraad van het gehele materiaal	Geheel of deels vrij aan de buitenlucht
Toestand van het materiaal	Onbeschadigd, niet verweerd

Beschrijving	Bakeliet - Elektrische installatie
Omgeving	Binnen
Primaire drager	Communicatie en elektrische infrastructuur en uitrusting
Asbestmateriaal	Plaat, paneel, tablet - Type Bakeliet
Bindmiddel van asbestmateriaal	Kunststof of -hars
Gebondenheid op basis van bindmiddel	Hecht
Hoeveelheid (oppervlakte - dikte - aantal)	• 0,20 m <sup>2</sup> - 4,00 cm - 1 stuk
Totaal volume	0,008 m <sup>3</sup>
Eenvoudig bereikbaar	Ja
Bevestigingswijze	• Geschroefd
Identificatiemethode	Vaststelling zonder monstername
Destructieve handeling voor identificatie	Nee

- Zorg voor een veilig beheer en verwijder dit asbestmateriaal wanneer het bij werken eenvoudig bereikbaar wordt. Controleer de toestand jaarlijks op wijzigingen.

- Eenvoudige handelingen: mag via doe-het-zelf of door werknemer(s) met opleidingsattest eenvoudige handelingen  
Raadpleeg de actuele wetgeving op de website van OVAM. Onder strikte voorwaarden kan het eventueel toegestaan zijn om deze toepassing zelf te verwijderen. Bij twijfel wordt echter sterk aangeraden om een erkende asbestverwijderaar te raadplegen. Zorg er bovendien voor dat u zich goed informeert via de websites van OVAM en andere officiële bronnen over de vereiste persoonlijke beschermingsmaatregelen en de richtlijnen voor het veilig verwijderen van asbest.  
Raadpleeg zeker de "Toelichting" op het einde van dit attest over wat u kan doen bij verwijdering.

Houd er rekening mee dat deze toepassingen vaak onder spanning staan. Het is daarom aan te raden om ook een elektricien te raadplegen, aangezien het werken aan of verwijderen van deze toepassingen specifieke technische kennis vereist.

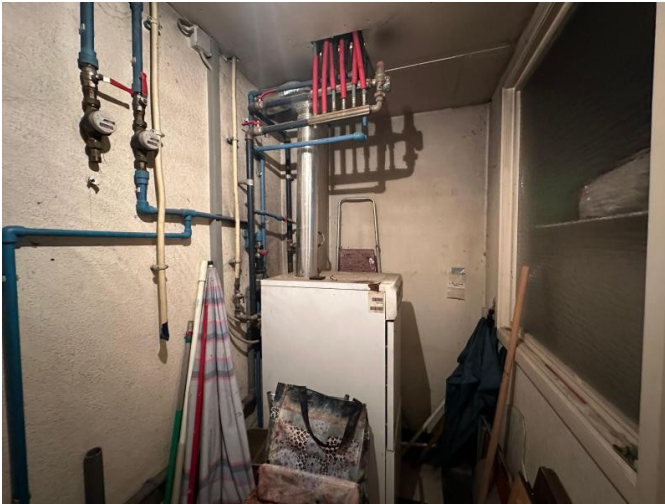
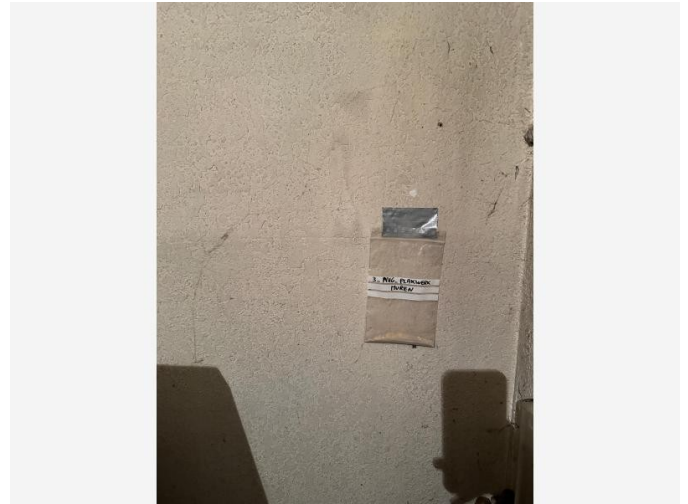
Overzichtsfoto

Detailfoto

Het asbestmateriaal valt onder de mijlpaal van 2040.

Zorgvuldig beheren

Eindbeoordeling materiaalrisico	Zeer laag materiaalrisico en/of zeer lage kans op vezelvrijgave
---------------------------------	---

Gebondenheid	Categorie 2: niet-hechtgebonden met matrix
Asbestsoort (vezeltype)	Alleen chrysotiel
Asbestconcentratie	Laag (< 50%)
Afschermingsgraad van het gehele materiaal	Niet stootvaste afscherming
Toestand van het materiaal	Licht beschadigd, licht verweerd. Intact calciumsilicaatmateriaal of categorie III 'gebondenheid'

#	Type	Referentie	Resultaat
3.1	Mengmonster	3	Chrysotiel

Beschrijving	Pleisterwerk - Muren
Omgeving	Binnen
Primaire drager	Binnenwand
Asbestmateriaal	In-situ afwerkingslagen - Pleisterwerk (wand, plafond, ...)
Bindmiddel van asbestmateriaal	Gips - kalk
Gebondenheid op basis van bindmiddel	Niet-hechtgebonden
Hoeveelheid (oppervlakte - dikte - aantal)	• 400,00 m <sup>2</sup> - 1,00 cm - 1 stuk
Totaal volume	4,00 m <sup>3</sup>
Eenvoudig bereikbaar	Ja
Bevestigingswijze	• Verlijmd, ingegoten, versmeerd
Identificatiemethode	Vaststelling met monstername
Destructieve handeling voor identificatie	Nee
Opmerking	De oppervlakte is slechts een schatting van het aantal m <sup>2</sup> bepleisterde muren.

- Zorg voor een veilig beheer en verwijder dit asbestmateriaal wanneer het bij werken eenvoudig bereikbaar wordt. Controleer de toestand jaarlijks op wijzigingen.

- Hermetische zone (erkend asbestverwijderaars)  
Schakel een gecertificeerd asbestverwijderingsbedrijf in om het asbesthoudende pleisterwerk veilig te verwijderen. De werkzone wordt hermetisch afgesloten en onder druk gehouden om verspreiding van vezels te voorkomen. Verwijderaars dragen beschermende kledij en adembescherming. Het pleisterwerk wordt voorzichtig losgemaakt met handgereedschap en bevochtigd om stofvorming te minimaliseren. Vervolgens wordt het asbestafval luchtdicht verpakt, gelabeld en afgevoerd naar een erkend stort, conform de OVAM-regels.

Er wordt aangeraden om geen verdere beschadigingen meer aan te brengen om vezelvrijgave te voorkomen. (vb Ophangen van materialen, boren van gaten...)

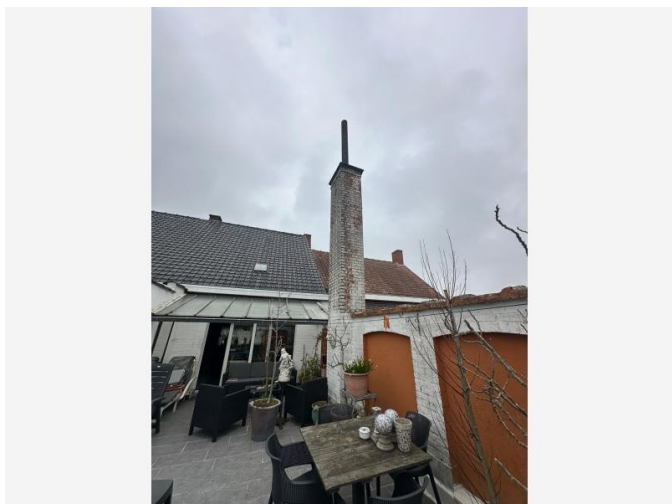
Het betreft de schoorsteen van de gemene delen, bijgevolg sluit dit niet aan bij ons onderzoek.

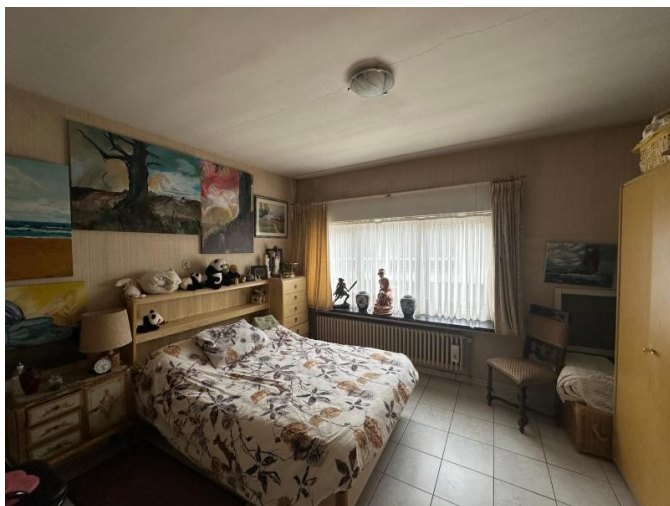
De radiatoren bevatten mogelijk asbesthoudende elementen. We kunnen dit ter plaatse niet verder onderzoeken zonder enig destructief onderzoek.

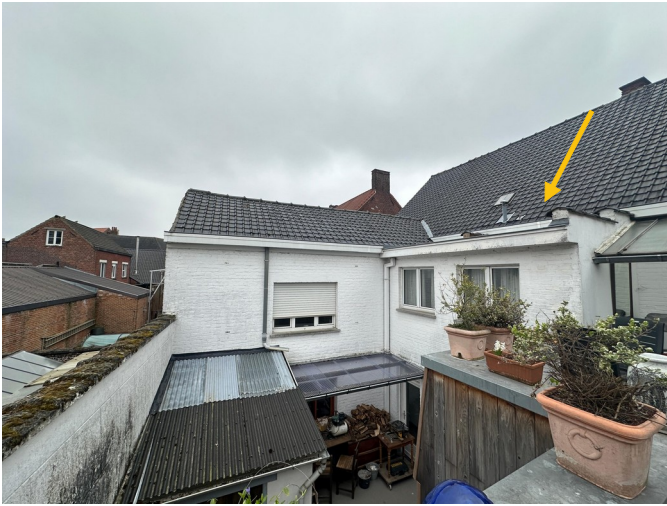
Het plat dak is niet toegankelijk. Alsook behoort het onderzoek hiervan tot het asbestattest van de gemene delen.

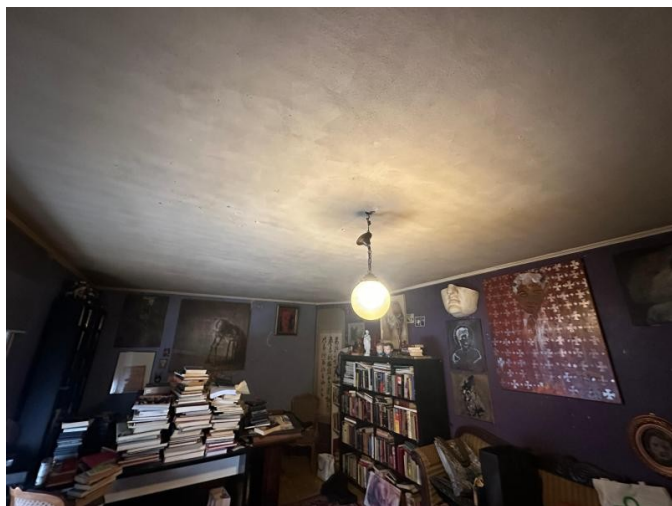
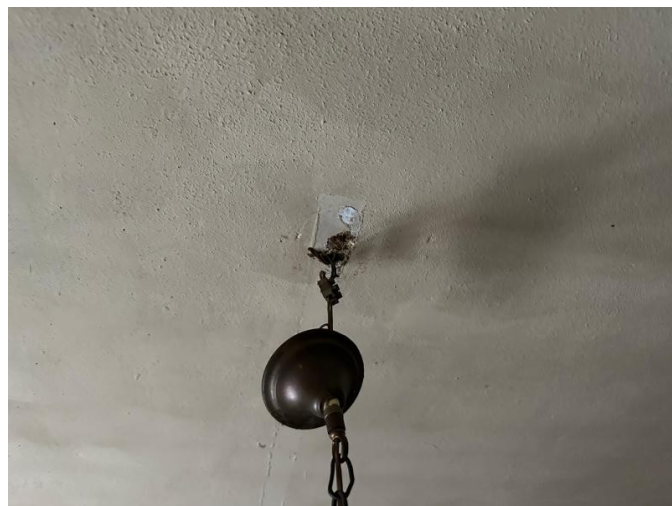
## Fiche 8: Pleisterwerk - Plafond

Geen asbest

#	Type	Referentie	Resultaat
8.1	Mengmonster	2	Geen asbest

Beschrijving	Pleisterwerk - Plafond
Omgeving	Binnen
Primaire drager	Plafond
Bindmiddel van materiaal	Gips - kalk
Gebondenheid op basis van bindmiddel	Niet-hechtgebonden
Hoeveelheid (oppervlakte - dikte - aantal)	• 250,00 m <sup>2</sup> - 1,00 cm - 1 stuk
Totaal volume	2,50 m <sup>3</sup>
Identificatiemethode	Vaststelling met monstername
Destructieve handeling voor identificatie	Nee
Opmerking	Het aantal m <sup>2</sup> aan bepleisterd oppervlak is een schatting op basis van het plan. In de garage is er een vals plafond aanwezig.
