# Asbestinventarisatetest

Steenstraat 2, 8760 Tielt

Attestnummer : 20250518-000137.000

Uitgegeven op : 18.05.2025

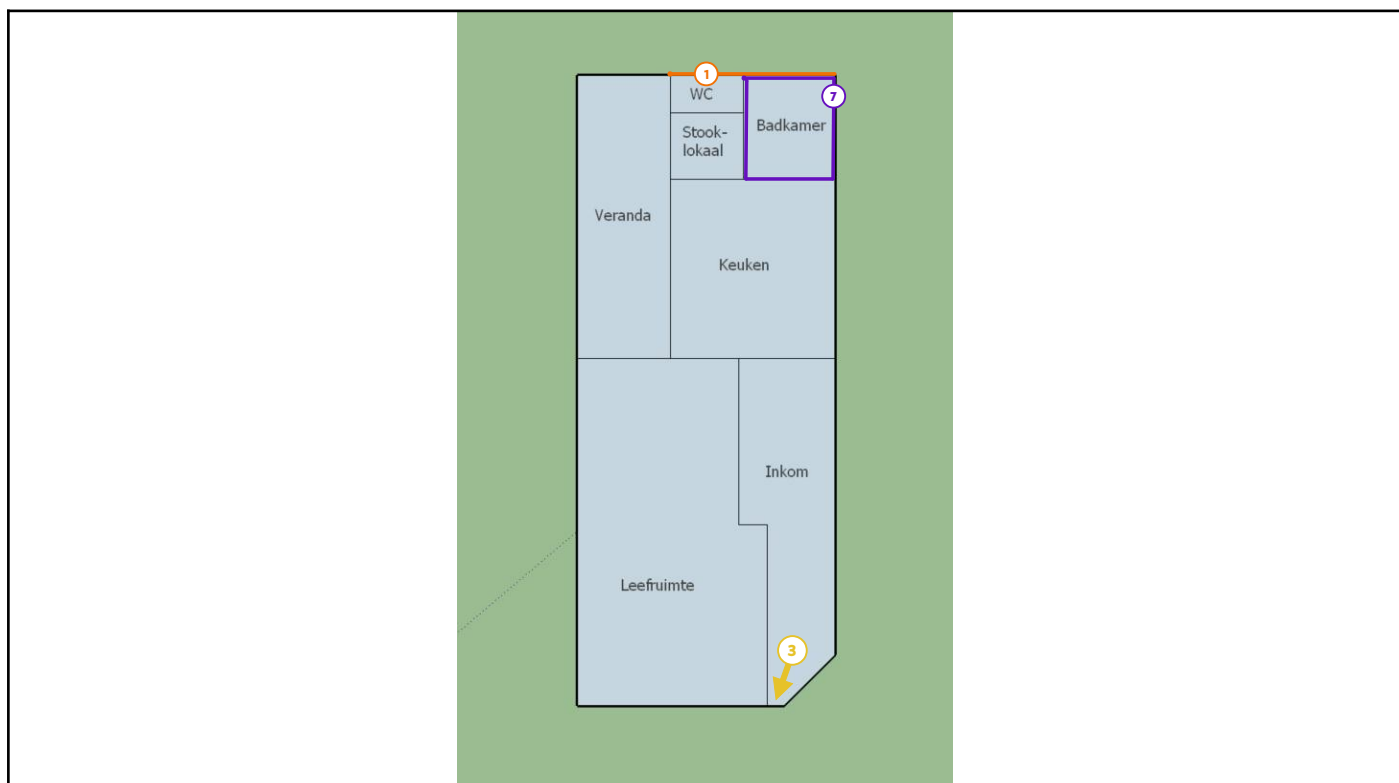
## Plan 1.2: Gelijkvloers

| Beschrijving | Type | Actie |
|---|---|---|
| 1. Leien - Achtergevel | Asbestmateriaal | Verwijderen |
| 3. Bakeliet tellerkast - Inkom | Asbestmateriaal | Zorgvuldig beheren |
| 7. Tegellijm - Badkamer | Advies | - |

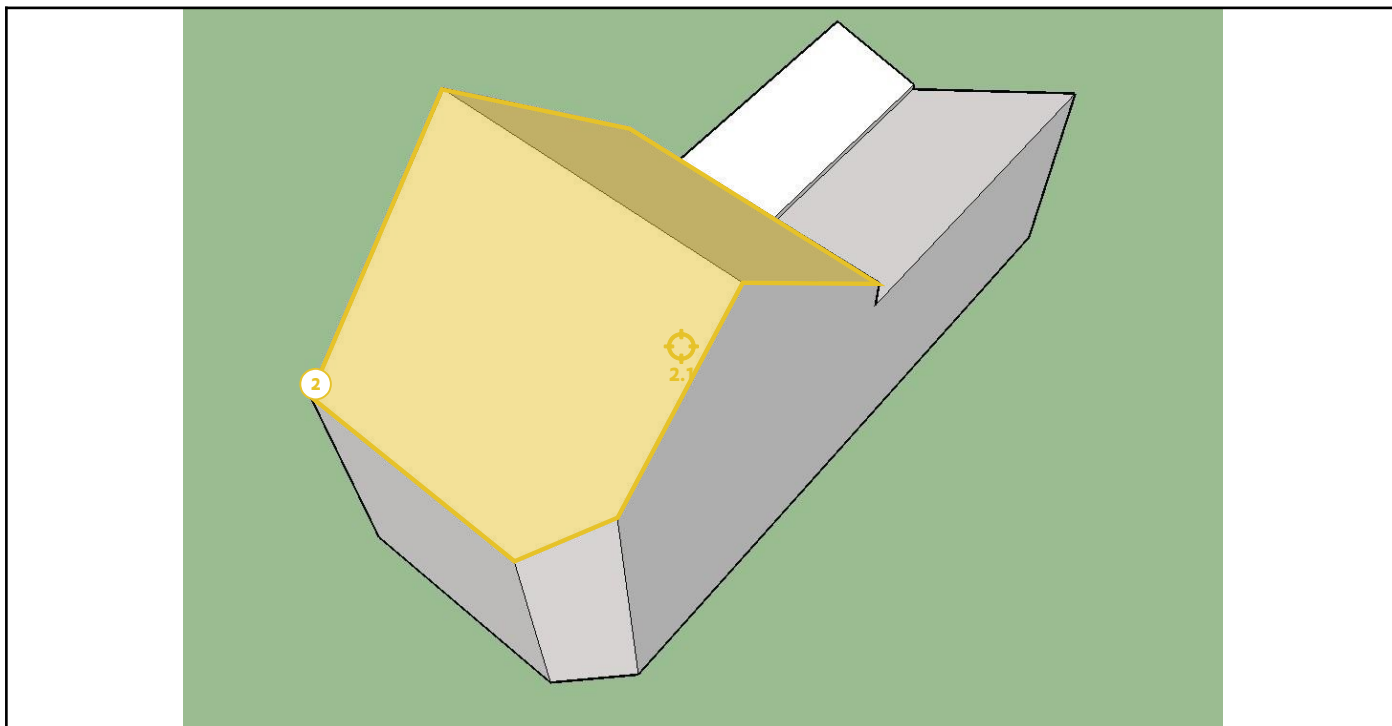
## Plan 1.5: Dakenplan

| Beschrijving | Type | Actie |
|---|---|---|
| 2. Onderdak - Menuiserite | Asbestmateriaal | Zorgvuldig beheren |

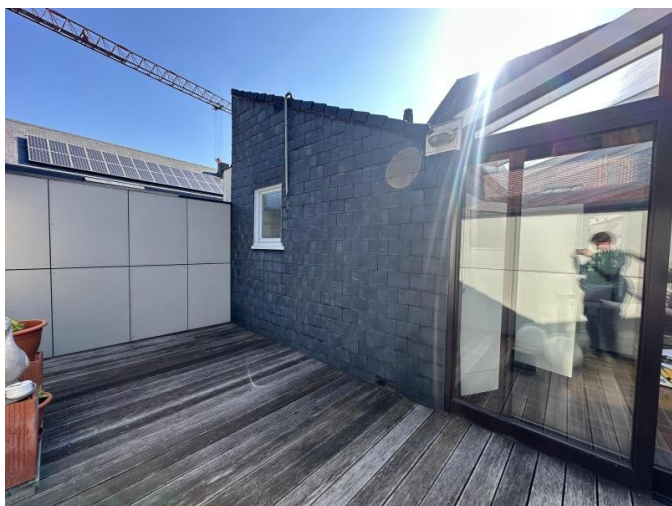
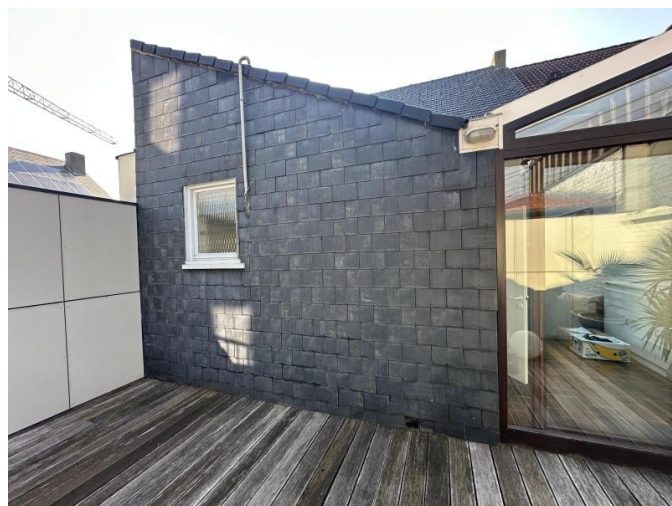
Het asbestmateriaal valt onder de mijlpaal van 2034.

Verwijderen

| Eindbeoordeling materiaalrisico | Laag materiaalrisico en/of verlaagde kans op vezelvrijgave |

| Asbestsoort (vezeltype) | Crocidoliet aanwezig |
| Toestand van het materiaal | Licht beschadigd, licht verweerd. Intact calciumsilicaatmateriaal of categorie III 'gebondenheid' |

| Beschrijving | Leien - Achtergevel |
| Hoeveelheid (oppervlakte - aantal) | <ul style="list-style-type: none"><li>• 18,50 m<sup>2</sup> - 1 stuk</li></ul> |

- Verwijder dit asbestmateriaal zo snel mogelijk. Volg de toestand goed op.
- Hemelwater dat afspoelt van asbestcement daken of gevels kan asbestdeeltjes bevatten. Gebruik het enkel voor gesloten circuits (bv. spoelen toiletten). Reinig na het vervangen van het dak of de gevel de dakgoten en regenwaterput of -ton om asbesthoudend sediment of slib te verwijderen

- Eenvoudige handelingen: mag via doe-het-zelf of door werknemer(s) met opleidingsattest eenvoudige handelingen  
U mag de leien (mits voldoende bescherming zoals FFP3 mondklappers, Tyvecs, handschoenen...) zelf wegnemen. Een beschadigde plaat of een plaat in slechte staat kan makkelijk verder breken of vergruizen. Er komen dan schadelijke asbestvezels vrij die ingeademd kunnen worden. U mag enkel een beschadigde of verweerde lei verwijderen indien er niemand anders in de buurt is en/of de lei niet verder beschadigd raakt of vergruist. Zorg ervoor dat deze dubbel verpakt worden en correct worden afgevoerd. Neem op voorhand de nodige voorzorgsmaatregelen of schakel hulp in van professionals.

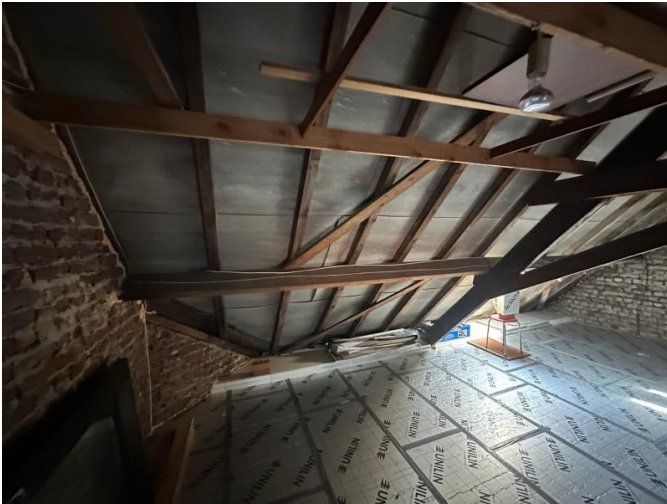
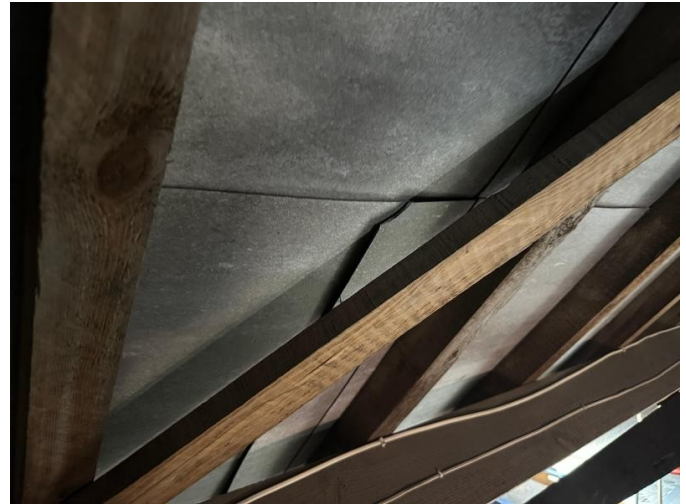
Het asbestmateriaal valt onder de mijlpaal van 2040.

Zorgvuldig beheren

| Eindbeoordeling materiaalrisico | Laag materiaalrisico en/of verlaagde kans op vezelvrijgave |

| Asbestsoort (vezeltype) | Alleen chrysotiel |
| Toestand van het materiaal | Licht beschadigd, licht verweerd. Intact calciumsilicaatmateriaal of categorie III 'gebondenheid' |

| Beschrijving | Onderdak - Menuiserite |
| Hoeveelheid (oppervlakte - dikte - aantal) | <ul style="list-style-type: none"><li>• 150,00 m<sup>2</sup> - 0,32 cm - 1 stuk</li></ul> |

- Zorg voor een veilig beheer. Vermijd het beschadigen van het asbestmateriaal. Controleer de toestand jaarlijks op wijzigingen.
- Zorg voor een veilig beheer en verwijder dit asbestmateriaal wanneer het bij werken eenvoudig bereikbaar wordt. Controleer de toestand jaarlijks op wijzigingen.

- Eenvoudige handelingen: mag via doe-het-zelf of door werknemer(s) met opleidingsattest eenvoudige handelingen  
U mag de onderdakplaten (mits voldoende bescherming: wegwerpoveral CAT III, type 5/6, FFP3 wegwerpmasker of halfgelaadsmondmasker met P3 filter, wegwerphandschoenen, afwasbaar schoeisel...) zelf wegnemen.

Verwijder de dakpannen. Daarna voorzichtig de houten draagbalken en de onderdakplaten loswrikken. Vooraleer de platen te verwijderen moeten deze bevochtigd worden of gefixeerd worden, zodat het risico op vezelvrijgafte tot een minimum beperkt kan worden. De asbesthoudende platen één voor één en in hun geheel verwijderen. Niet gooien en geen stortkokers gebruiken.

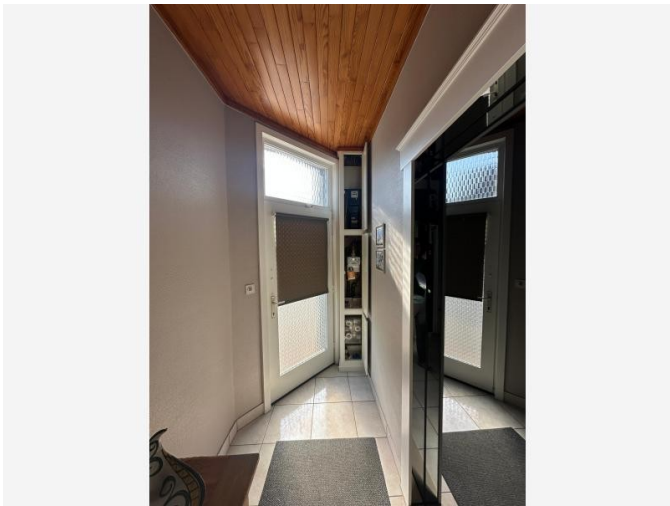
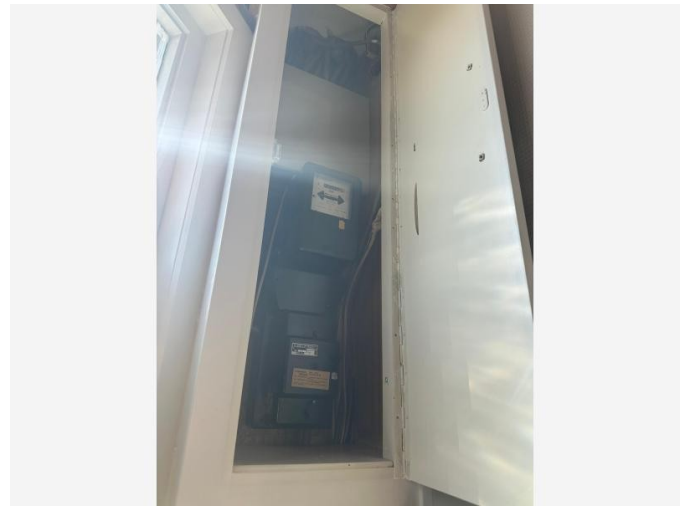
Het asbestmateriaal valt onder de mijlpaal van 2040.

Zorgvuldig beheren

| Eindbeoordeling materiaalrisico | Laag materiaalrisico en/of verlaagde kans op vezelvrijgave |

| Asbestsoort (vezeltype) | Crocidoliet aanwezig |
| Toestand van het materiaal | Onbeschadigd, niet verweerd |

| Beschrijving | Bakeliet tellerkast - Inkom |

- Zorg voor een veilig beheer en verwijder dit asbestmateriaal wanneer het bij werken eenvoudig bereikbaar wordt. Controleer de toestand jaarlijks op wijzigingen.
- Voer bijkomende staalname(s) uit.

- Eenvoudige handelingen: mag via doe-het-zelf of door werknemer(s) met opleidingsattest eenvoudige handelingen  
Deze toepassing mag volgens de huidige wetgeving worden verwijderd via eenvoudige handelingen. Aangezien deze toepassing echter eigendom is van de nutsvoorzieningsmaatschappij, mag deze uitsluitend worden verwijderd door hen of door een door hen aangestelde onderaannemer die beschikt over de nodige attesten en opleidingen. Daarom wordt hier verwezen naar de methode van een erkende verwijderaar, maar in feite dient dit via de nutsvoorzieningsmaatschappij te verlopen.

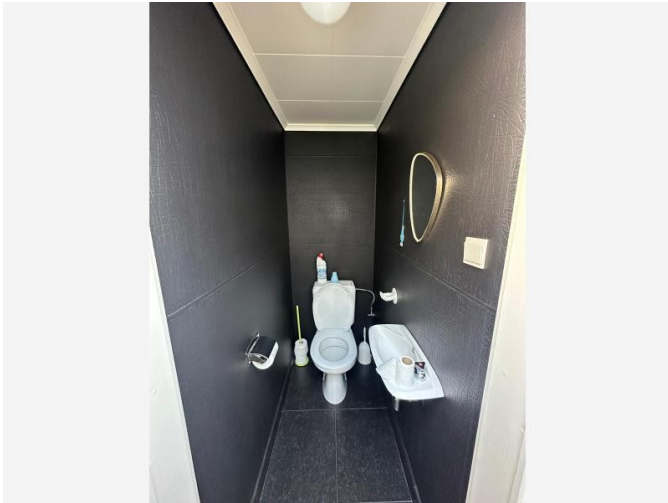
Er werden voorzetwanden (valse muren) aangebracht. Als deskundige kan ik geen uitspraak doen over eventuele asbestverdachte toepassingen die aanwezig zijn of verborgen zitten achter de voorzetwanden. Bij renovaties, sloop of verbouwingen is het aan te raden een destructieve asbestinventaris op te stellen voor deze ruimtes.

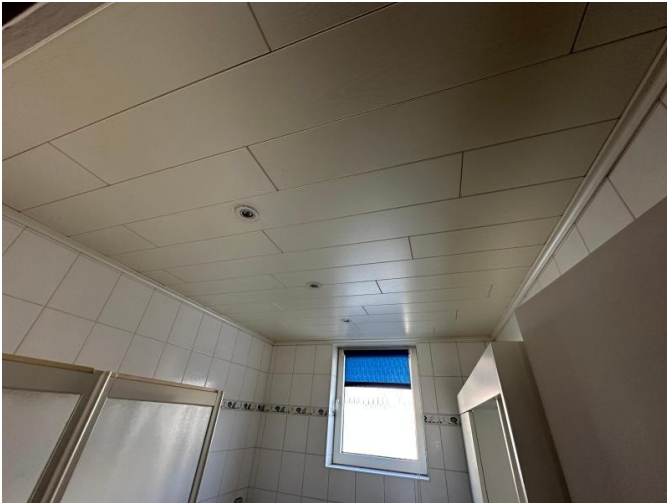
In het pand is er een vals/verlaagd plafond aanwezig op het gelijkvloers en het eerste verdiep. Dit vals plafond is niet asbesthoudend. In de veranda en het stooklokaal is er geen vals plafond (tevens ook niet bepleisterd). Echter, kunnen we niet vastzellen (zonder enig destructief onderzoek) of er zich nog asbesthoudende elementen/materialen bevinden achter dit plafond.

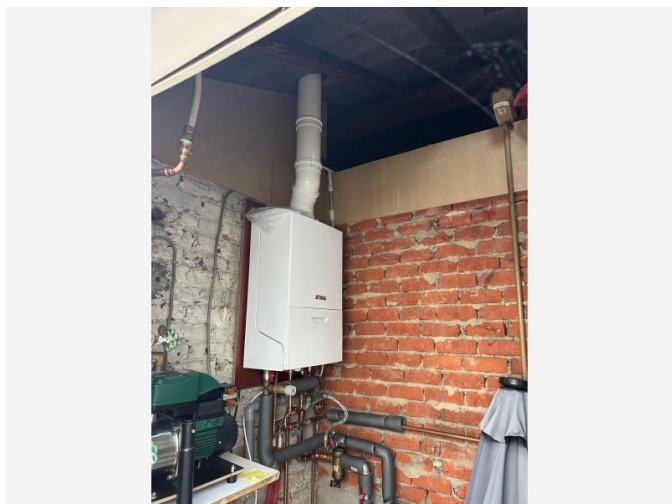
De binnenmuren van de veranda en stooklokaal zijn niet bepleiserd.

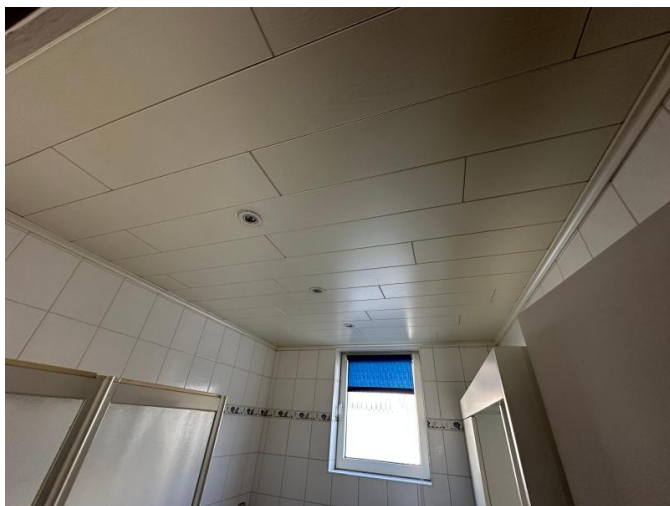
De tegellijm in de badkamer bevat mogelijk een asbesthoudende lijmlaag. We kunnen dit echter niet vaststellen zonder enig destructief onderzoek ter plaatse.

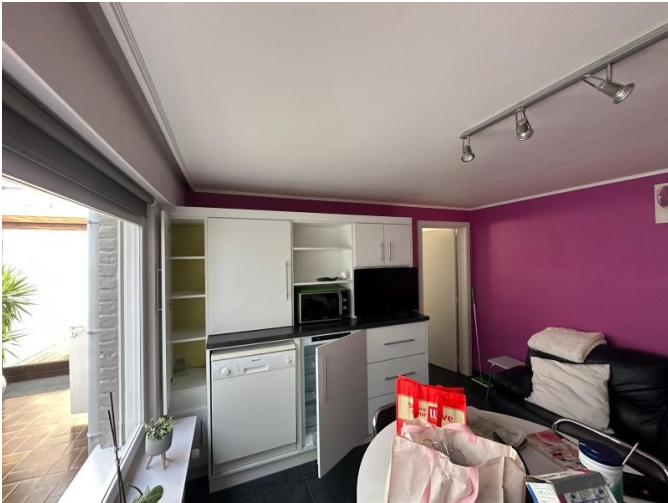
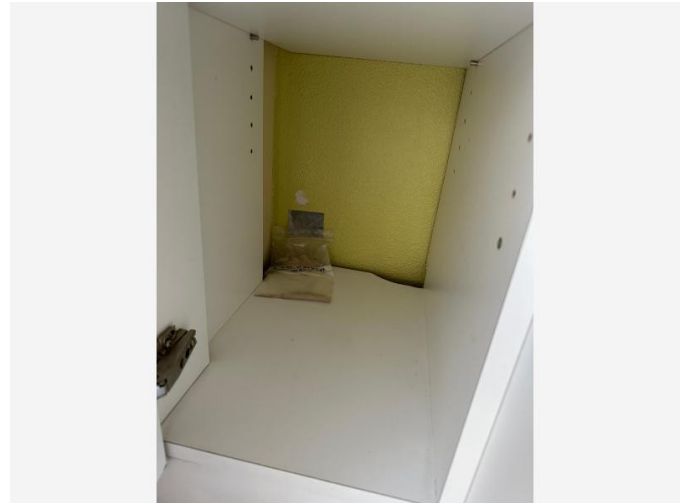
## Fiche 8: Pleisterwerk - Muren

Geen asbest

| # | Type | Referentie | Resultaat |
|---|---|---|---|
| 8.1 | Mengmonster | 2 | Geen asbest |
