Asbestinventarisatetest

Tieltstraat 144B, 8760 Meulebeke

Attestnummer : 20230210-000012.001

Uitgegeven op : 10.02.2023

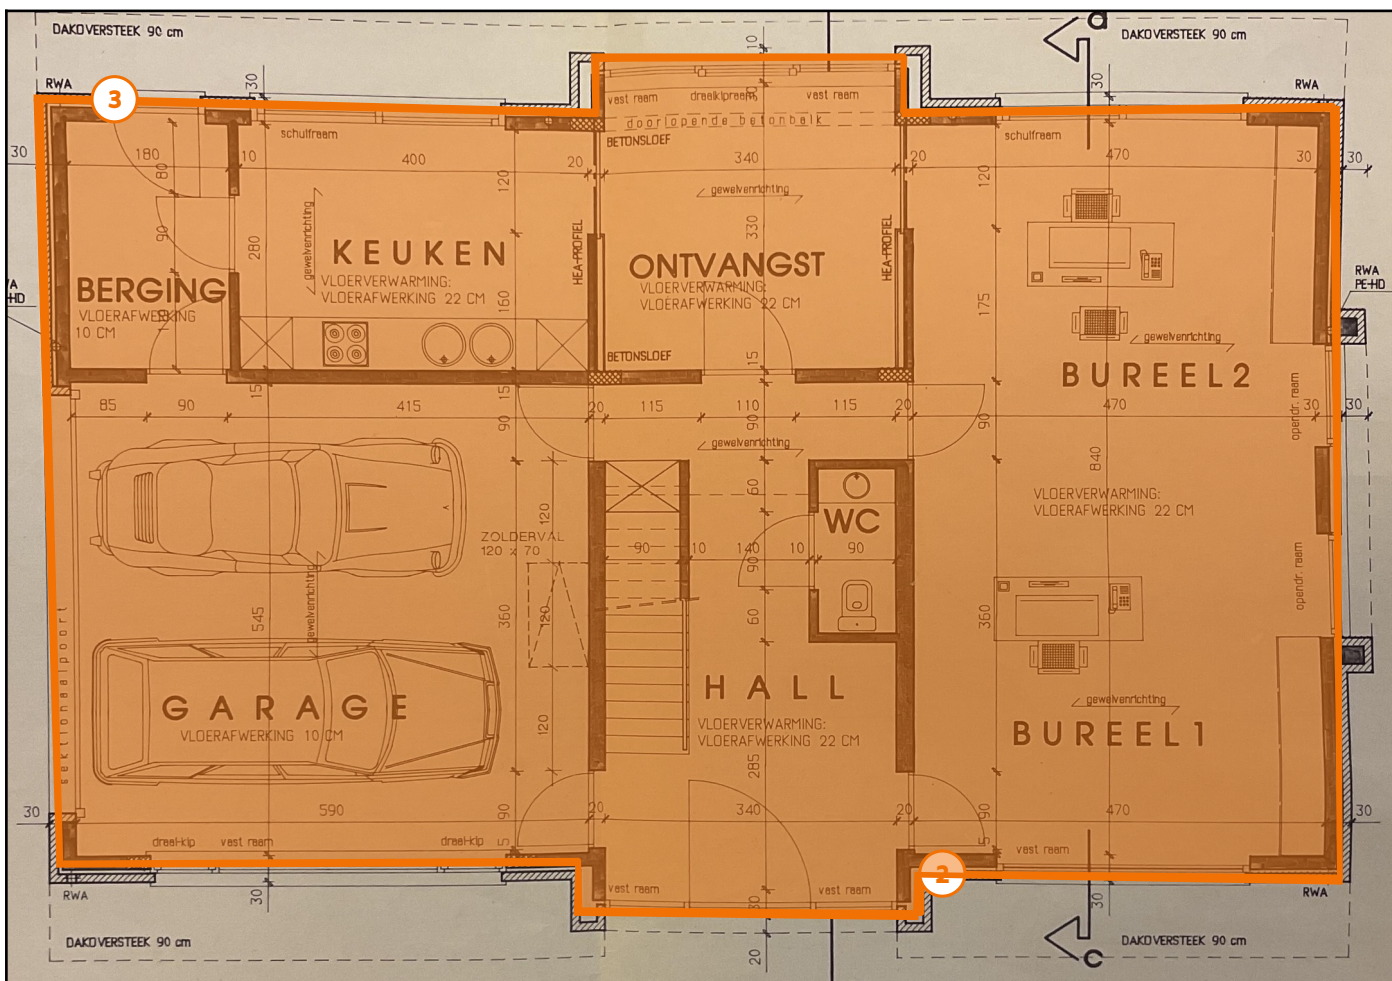
Plan 1.1: Niveau 00

Beschrijving	Type	Actie
2. Pleister wand	Asbestmateriaal	Maatregelen nemen
3. Pleister plafond	Asbestmateriaal	Maatregelen nemen

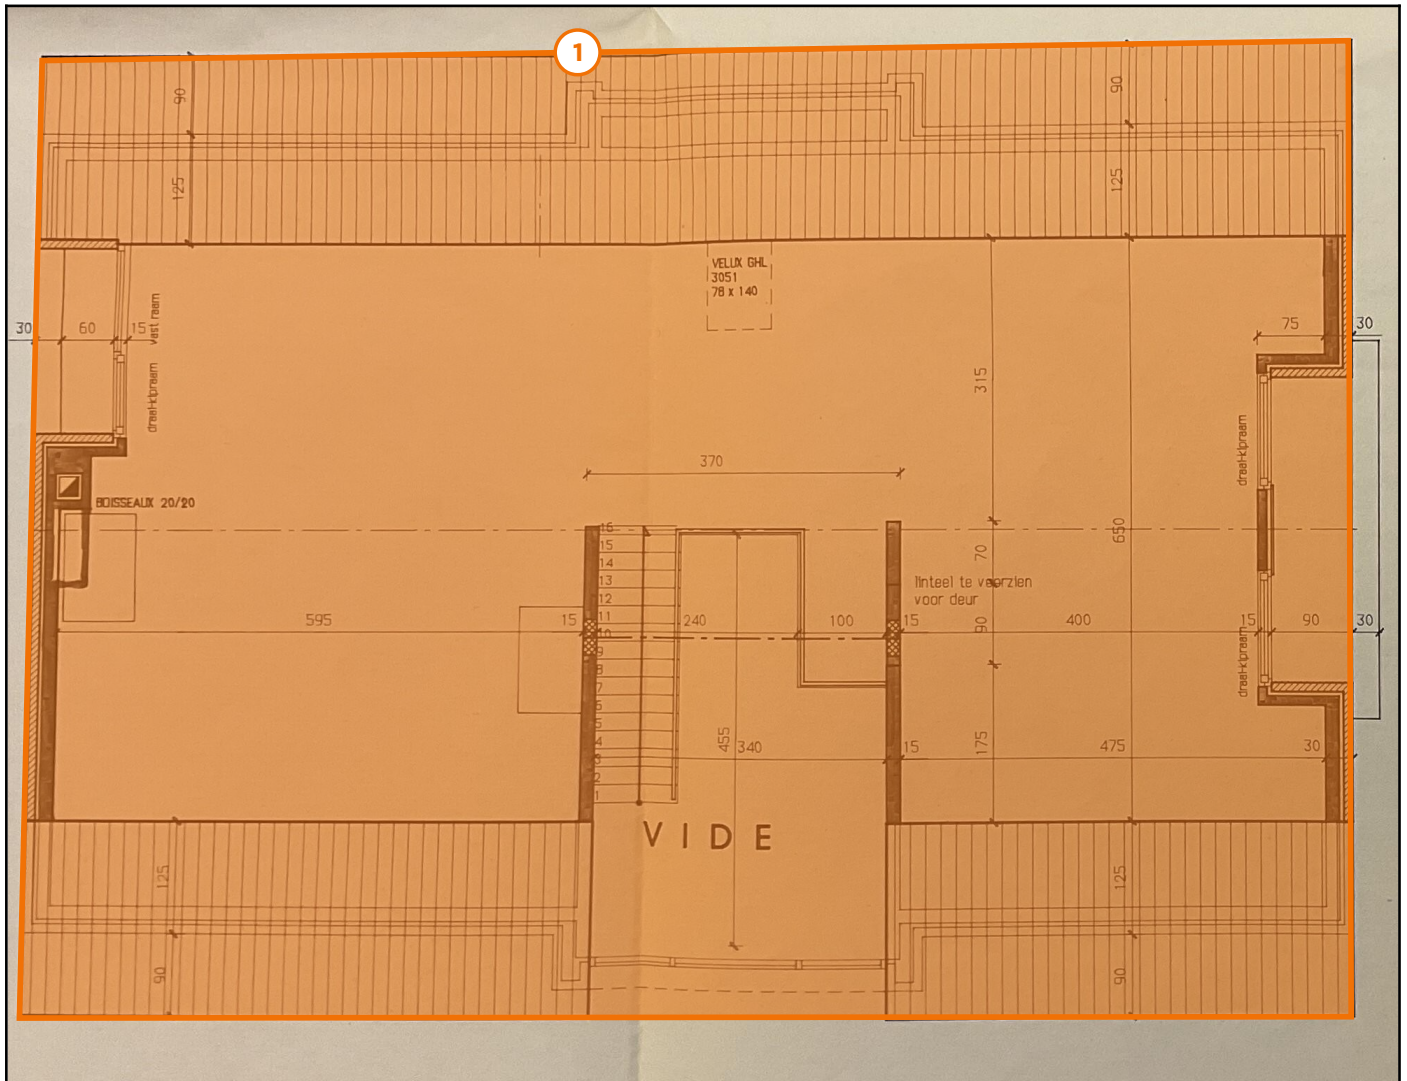
Plan 1.3: Zolder

Beschrijving	Type	Actie
1. Onderdak	Asbestmateriaal	Verwijderen

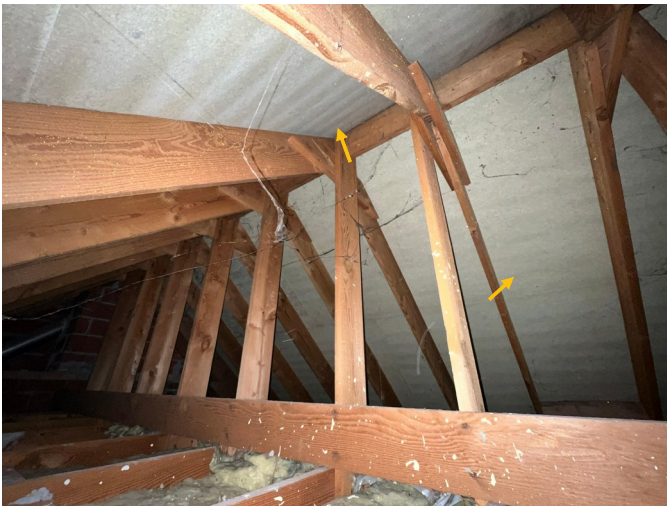
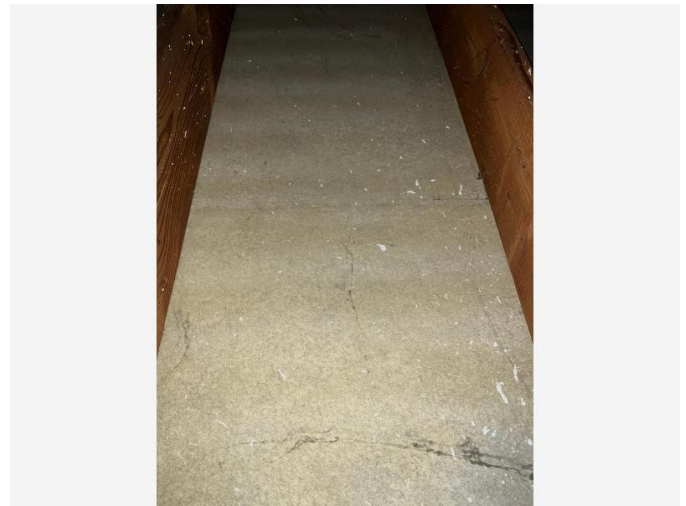
Eindbeoordeling materiaalisico	Verhoogd materiaalisico en/of verhoogde kans op vezelvrijgave
Opmerking	Art. 33/7 Materialendecreet bepaalt dat indien het goed dateert van bouwjaar 2000 of ouder, de nieuwe eigenaar de verplichting heeft alle asbesthoudende materialen te verwijderen bij onderhouds-, ontmantelings- of herstellingswerken, als deze materialen door die werken eenvoudig bereikbaar zijn geworden.

Gebondenheid	Categorie 1: hechtgebonden in oorsprong
Asbestsoort (vezeltype)	Crocidoliet aanwezig
Asbestconcentratie	Laag (< 50%)
Afschermingsgraad van het gehele materiaal	Geheel of deels (ook) vrij aan de binnenlucht
Toestand van het materiaal	Licht beschadigd, licht verweerd. Intact materiaal type Pical – asbestboard of categorie III 'gebondenheid'

Beschrijving	Onderdak
Omgeving	Binnen
Primaire drager	Schuin dak
Asbestmateriaal	Plaat, paneel, tablet - Type Menuiserite
Bindmiddel van asbestmateriaal	Cement
Gebondenheid op basis van bindmiddel	Hecht
Hoeveelheid (oppervlakte - dikte - aantal)	<ul style="list-style-type: none">• 76,00 m² - 0,30 cm - 1 stuk
Totaal volume	0,228 m ³
Eenvoudig bereikbaar	Ja
Bevestigingswijze	<ul style="list-style-type: none">• Genageld, geniet
Identificatiemethode	Vaststelling zonder monstername
Destructieve handeling voor identificatie	Nee

Verwijderen

- Zorg voor een veilig beheer en verwijder dit asbestmateriaal wanneer het bij werken eenvoudig bereikbaar wordt. Controleer de toestand jaarlijks op wijzigingen.

- Eenvoudige handelingen: mag via doe-het-zelf of door werknemer(s) met opleidingsattest eenvoudige handelingen
Voor onderdakplaten van het type menuiserite voorziet de wet geen verplichting om deze asbestverdachte toepassing te laten verwijderen door een firma met een opleidingsattest 'eenvoudige handelingen'. U mag in principe, ongeacht eventuele bestaande beschadigingen of vrije asbestvezels, deze asbestverdachte toepassing zelf verwijderen en afvoeren naar een kringlooppark.

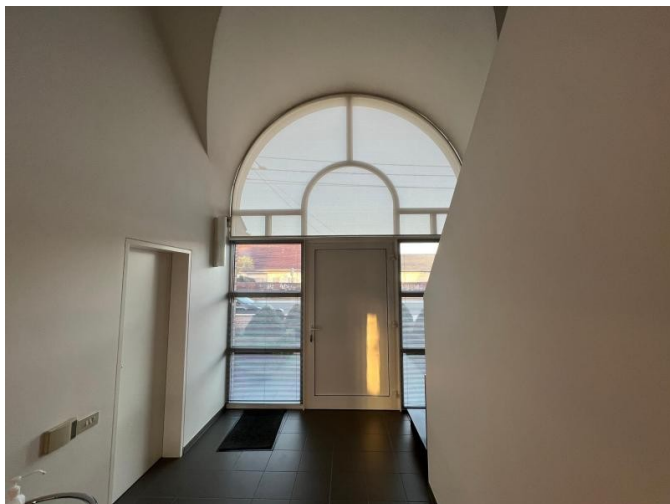
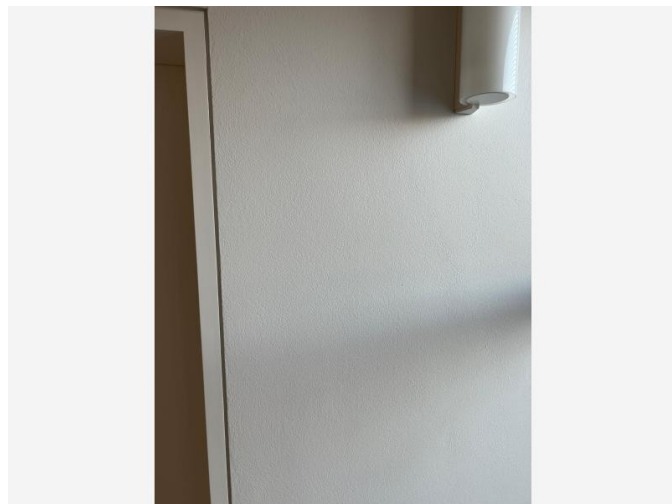
Hier werd geen staal van genomen omdat de eigenaar de muren niet wou beschadigen. De kans is miniem dat dit asbesthoudend is, maar het protocol stelt dat pleisterwerk als asbesthoudend moet worden aanzien indien er geen analyse op een staal werd uitgevoerd.

Eindbeoordeling materiaalrisico	Verhoogd materiaalrisico en/of verhoogde kans op vezelvrijgave
Opmerking	Art. 33/7 Materialendecreet bepaalt dat indien het goed dateert van bouwjaar 2000 of ouder, de nieuwe eigenaar de verplichting heeft alle asbesthoudende materialen te verwijderen bij onderhouds-, ontmantelings- of herstellingswerken, als deze materialen door die werken eenvoudig bereikbaar zijn geworden.

Gebondenheid	Categorie 2: niet-hechtgebonden met matrix
Asbestsoort (vezeltype)	Amfibool aanwezig, uitgezonderd crocidoliet
Asbestconcentratie	Laag (< 50%)
Afschermingsgraad van het gehele materiaal	Geheel of deels (ook) vrij aan de binnenlucht
Toestand van het materiaal	Licht beschadigd, licht verweerd. Intact materiaal type Pical – asbestboard of categorie III 'gebondenheid'

Beschrijving	Pleister wand
Omgeving	Binnen
Primaire drager	Wand vrijstaand (scheidingsmuur, ...)

Maatregelen nemen

- Zorg voor een veilig beheer. Vermijd het beschadigen van het asbestmateriaal. Controleer de toestand jaarlijks op wijzigingen.

- Hermetische zone (erkend asbestverwijderaar)
Pleisterwerk wordt beschouwd als niet-hechtgebonden asbest. Voor pleisterwerk voorziet de wet een verplichting om deze asbestverdachte toepassing te laten verwijderen door een erkend asbestverwijderaar. Niet-hechtgebonden toepassingen zijn gevaarlijker dan hechtgebonden asbesttoepassingen omdat de asbestvezels losser zitten en zich makkelijker en sneller in de lucht verspreiden. Ook kan men de drager (lijm of papier) niet zonder schade verwijderen. Asbestvezels zijn erg klein en gevaarlijk bij langdurige blootstelling.

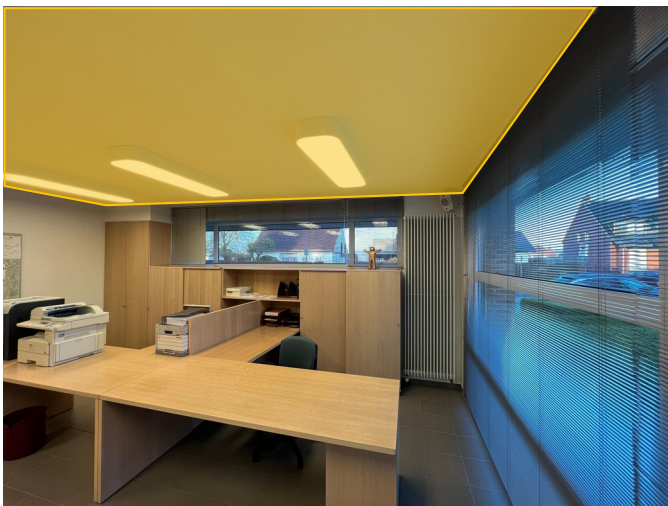
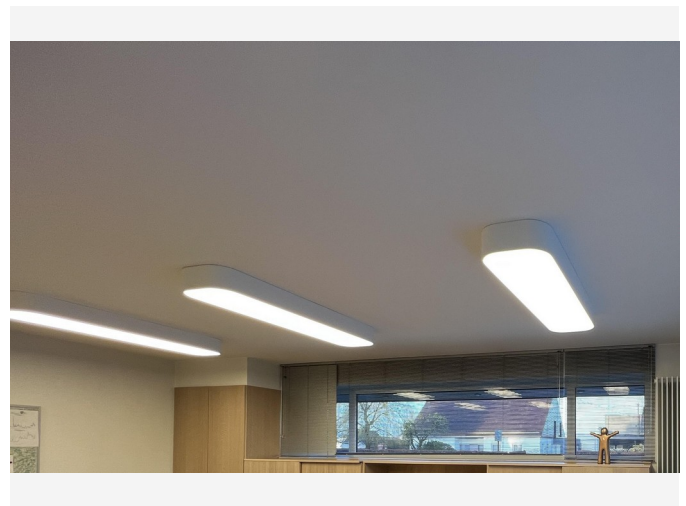
Hier werd geen staal van genomen omdat de eigenaar het plafond niet wou beschadigen. De kans is miniem dat dit asbesthoudend is, maar het protocol stelt dat pleisterwerk als asbesthoudend moet worden aanzien indien er geen analyse op een staal werd uitgevoerd.

Eindbeoordeling materiaalrisico	Verhoogd materiaalrisico en/of verhoogde kans op vezelvrijgave
Opmerking	Art. 33/7 Materialendecreet bepaalt dat indien het goed dateert van bouwjaar 2000 of ouder, de nieuwe eigenaar de verplichting heeft alle asbesthoudende materialen te verwijderen bij onderhouds-, ontmantelings- of herstellingswerken, als deze materialen door die werken eenvoudig bereikbaar zijn geworden.

Gebondenheid	Categorie 2: niet-hechtgebonden met matrix
Asbestsoort (vezeltype)	Amfibool aanwezig, uitgezonderd crocidoliet
Asbestconcentratie	Laag (< 50%)
Afschermingsgraad van het gehele materiaal	Geheel of deels (ook) vrij aan de binnenlucht
Toestand van het materiaal	Licht beschadigd, licht verweerd. Intact materiaal type Pical – asbestboard of categorie III 'gebondenheid'

Beschrijving	Pleister plafond
Omgeving	Binnen
Primaire drager	Plafond

Maatregelen nemen

- Zorg voor een veilig beheer. Vermijd het beschadigen van het asbestmateriaal. Controleer de toestand jaarlijks op wijzigingen.

- Hermetische zone (erkend asbestverwijderaar)
Pleisterwerk wordt beschouwd als niet-hechtgebonden asbest. Voor pleisterwerk voorziet de wet een verplichting om deze asbestverdachte toepassing te laten verwijderen door een erkend asbestverwijderaar. Niet-hechtgebonden toepassingen zijn gevaarlijker dan hechtgebonden asbesttoepassingen omdat de asbestvezels losser zitten en zich makkelijker en sneller in de lucht verspreiden. Ook kan men de drager (lijm of papier) niet zonder schade verwijderen. Asbestvezels zijn erg klein en gevaarlijk bij langdurige blootstelling.
