# Asbestinventarisatetest

Steenstraat 142, 8760 Tielt

Attestnummer : 20260519-000410.000

## Niet-asbestveilig

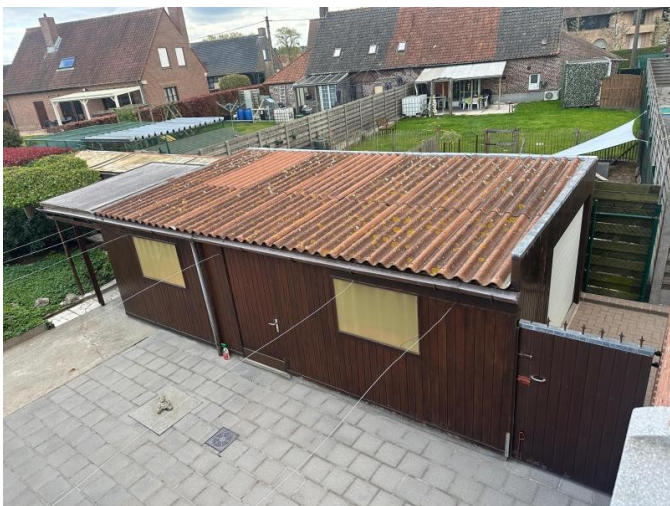
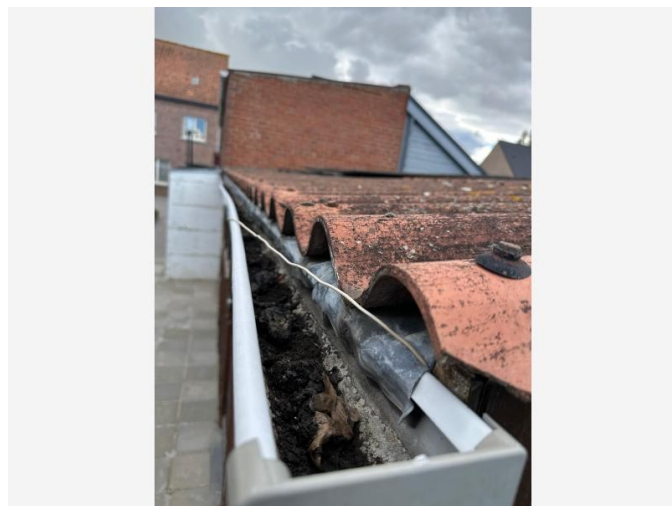
# Fiche 1: Mos/sediment in de dakgoot

Asbestmateriaal - afvalstof

Het asbestmateriaal valt onder de mijlpaal van 2040.

**Dringend verwijderen**

- Verwijder het asbestafval.

- Eenvoudige handelingen: mag via doe-het-zelf of door werknemer(s) met opleidingsattest eenvoudige handelingen  
Verwijder het afval via het riool.

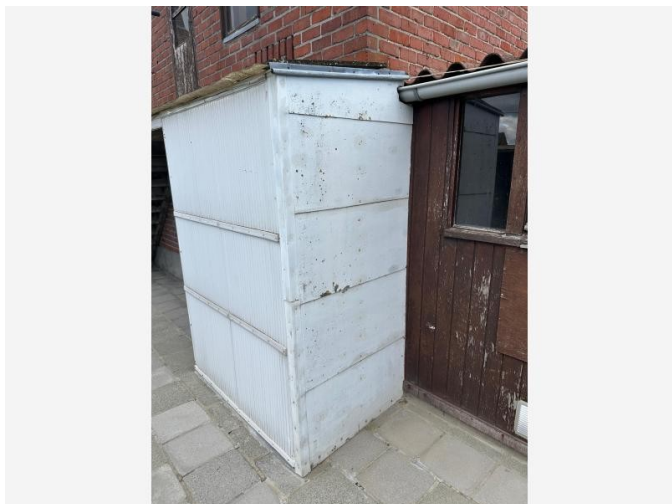
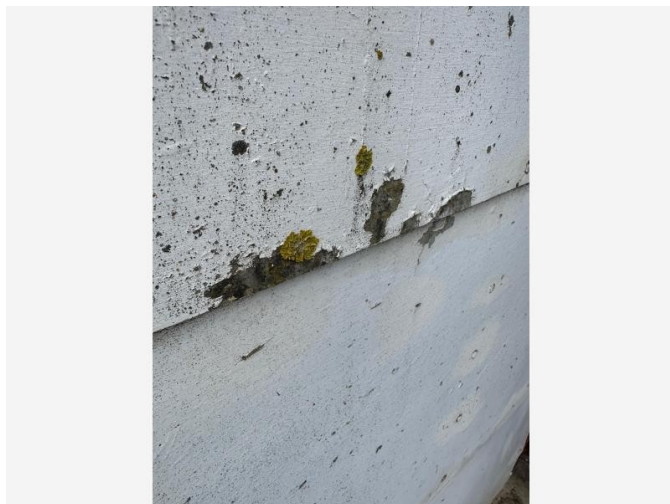
Het asbestmateriaal valt onder de mijlpaal van 2034.

**Verwijderen**

Verhoogd materiaalrisico en/of verhoogde kans op vezelvrijgave

<b>Gebondenheid</b>	Categorie 1: hechtgebonden in oorsprong
<b>Asbestsoort (vezeltype)</b>	Crocidoliet aanwezig
<b>Asbestconcentratie</b>	Laag (< 50%)
<b>Afschermingsgraad van het gehele materiaal</b>	Geheel of deels vrij aan de buitenlucht, maar geen contact met binnenlucht
<b>Toestand van het materiaal</b>	Matig beschadigd, matig verweerd

Beschrijving	AC wandplaten
Omgeving	Buiten
Primaire drager	Wand buitenschil
Asbestmateriaal	Dak- en gevelbekleding - Plaat
Bindmiddel van asbestmateriaal	Cement
Gebondenheid op basis van bindmiddel	Hecht
Hoeveelheid (oppervlakte - dikte - aantal)	• 3,00 m <sup>2</sup> - 0,32 cm - 1 stuk
Totaal volume	0,01 m <sup>3</sup>
Eenvoudig bereikbaar	Ja
Bevestigingswijze	• Geschroefd
Identificatiemethode	De asbestdeskundige beoordeelt het materiaal als asbestverdacht en dus asbesthoudend, en dit zonder monsternamen.  Motivatie: De opdrachtgever weigert om het materiaal te laten bemonsteren.
Destructieve handeling voor identificatie	Nee
Opmerking	De hoeveelheid is een zo nauwkeurig mogelijke opmeting. Hieraan kunnen evenwel geen rechten worden ontleend.

- Verwijder dit asbestmateriaal zo snel mogelijk. Volg de toestand goed op.
- Voer bijkomende staalname(s) uit.

- Eenvoudige handelingen: mag via doe-het-zelf of door werknemer(s) met opleidingsattest eenvoudige handelingen  
Deze toepassing kan door een aannemer die over een opleidingsattest eenvoudige handelingen beschikt of door een particulier (doe-het-zelf), verwijderd worden indien er geen verhoogd risico op vrijgave van asbestvezels (max. concentratie 0,01 vezels/cm<sup>3</sup> - CODEX Art. VI.3-54) ontstaat en de toepassing voorafgaand wordt gefixeerd/bevochtigd; de individuele elementen zonder machinale werktuigen (boormachine, slijpschijf, hogedrukreiniger,...) en zonder breken of gooien een voor een losgemaakt worden; en ten slotte dubbel en luchtdicht verpakt weggevoerd worden naar een erkend afvalpunt (recyclagepark).

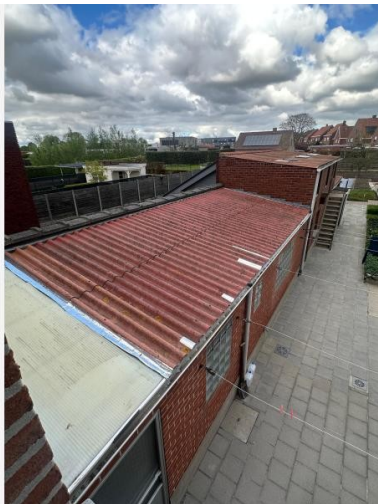
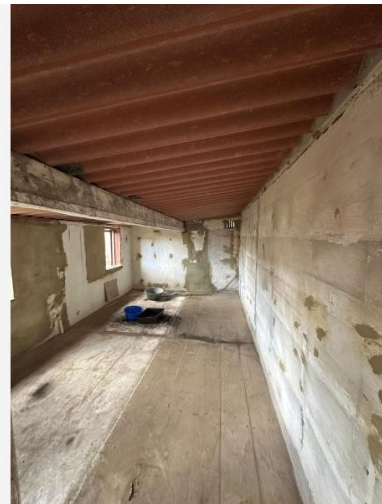
Het asbestmateriaal valt onder de mijlpaal van 2034.

Verwijderen

<b>Beschrijving</b>	Golfplaten (Aanbouw/Garage)
<b>Omgeving</b>	Buiten
<b>Primaire drager</b>	Schuin dak
<b>Asbestmateriaal</b>	Dak- en gevelbekleding - Golfplaat
<b>Bindmiddel van asbestmateriaal</b>	Cement
<b>Gebondenheid op basis van bindmiddel</b>	Hecht
<b>Hoeveelheid (oppervlakte - aantal)</b>	<ul style="list-style-type: none"><li>• 100,00 m<sup>2</sup> - 1 stuk</li></ul>
<b>Totale oppervlakte</b>	100,00 m <sup>2</sup>
<b>Eenvoudig bereikbaar</b>	Ja
<b>Bevestigingswijze</b>	<ul style="list-style-type: none"><li>• Geklemd</li><li>• Geschroefd</li></ul>
<b>Identificatiemethode</b>	<p>De asbestdeskundige beoordeelt het materiaal als asbestverdacht en dus asbesthoudend, en dit zonder monstername.</p> <p>Motivatie: De opdrachtgever weigert om het materiaal te laten bemonsteren.</p>
<b>Destructieve handeling voor identificatie</b>	Nee
<b>Opmerking</b>	De hoeveelheid is een zo nauwkeurig mogelijke opmeting. Hieraan kunnen evenwel geen rechten worden ontleend.

- Verwijder dit asbestmateriaal zo snel mogelijk. Volg de toestand goed op.
- Hemelwater dat afspoelt van asbestcement daken of gevels kan asbestdeeltjes bevatten. Gebruik het enkel voor gesloten circuits (bv. spoelen toiletten). Reinig na het vervangen van het dak of de gevel de dakgoten en regenwaterput of -ton om asbesthoudend sediment of slib te verwijderen

- Eenvoudige handelingen: mag via doe-het-zelf of door werknemer(s) met opleidingsattest eenvoudige handelingen  
Deze toepassing kan door een aannemer die over een opleidingsattest eenvoudige handelingen beschikt of door een particulier (doe-het-zelf), verwijderd worden indien er geen verhoogd risico op vrijgave van asbestvezels (max. concentratie 0,01 vezels/cm<sup>3</sup> - CODEX Art. VI.3-54) ontstaat en de toepassing voorafgaand wordt gefixeerd/bevochtigd; de individuele elementen zonder machinale werktuigen (boormachine, slijpschijf, hogedrukreiniger,...) en zonder breken of gooien een voor een losgemaakt worden; en ten slotte dubbel en luchtdicht verpakt weggevoerd worden naar een erkend afvalpunt (recyclagepark).

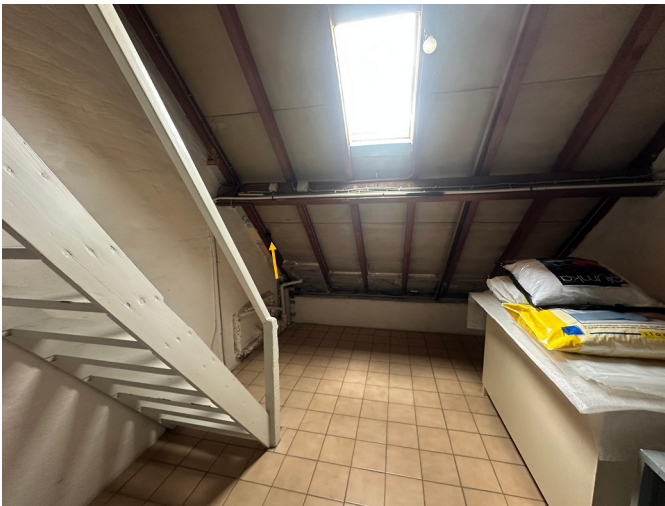
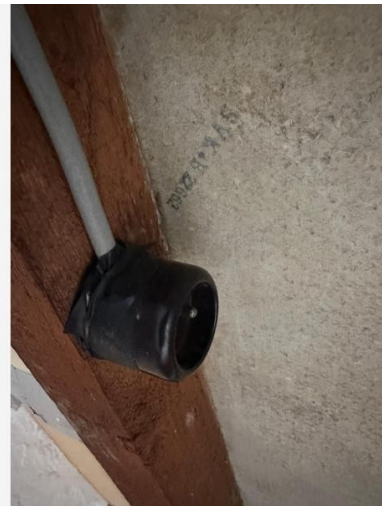
Beschrijving	Bakelieten schakelaars
Omgeving	Binnen
Primaire drager	Communicatie en elektrische infrastructuur en uitrusting
Asbestmateriaal	Plaat, paneel, tablet - Type Bakeliet
Bindmiddel van asbestmateriaal	Kunststof of -hars
Gebondenheid op basis van bindmiddel	Hecht
Hoeveelheid (oppervlakte - dikte - aantal)	<ul style="list-style-type: none"> <li>• 0,10 m<sup>2</sup> - 1,00 cm - 1 stuk</li> </ul>
Totaal volume	0,001 m <sup>3</sup>
Eenvoudig bereikbaar	Ja
Bevestigingswijze	<ul style="list-style-type: none"> <li>• Geschroefd</li> </ul>
Identificatiemethode	<p>De asbestdeskundige beoordeelt het materiaal als asbestverdacht en dus asbesthoudend, en dit zonder monstername.</p> <p>Motivatie: De monstername brengt andere schade aan dan schade die inherent is aan de monstername.</p>
Destructieve handeling voor identificatie	Nee
Opmerking	De hoeveelheid is een zo nauwkeurig mogelijke opmeting. Hieraan kunnen evenwel geen rechten worden ontleend. Monstername niet uitgevoerd wegens risico op beschadiging van een elektrisch component en mogelijke blootstelling aan spanning of storingen in de elektrische installatie. Er zijn in verschillende ruimtes bakelieten schakelaars aanwezig: zolder eerste verdiep, garage en de tuinberging.

- Eenvoudige handelingen: mag via doe-het-zelf of door werknemer(s) met opleidingsattest eenvoudige handelingen  
Deze toepassing kan door een aannemer die over een opleidingsattest eenvoudige handelingen beschikt of door een particulier (doe-het-zelf), verwijderd worden indien er geen verhoogd risico op vrijgave van asbestvezels (max. concentratie 0,01 vezels/cm<sup>3</sup> - CODEX Art. VI.3-54) ontstaat en de toepassing voorafgaand wordt gefixeerd/bevochtigd; de individuele elementen zonder machinale werktuigen (boormachine, slijpschijf, hogedrukreiniger,...) en zonder breken of gooien een voor een losgemaakt worden; en ten slotte dubbel en luchtdicht verpakt weggevoerd worden naar een erkend afvalpunt (recyclagepark).

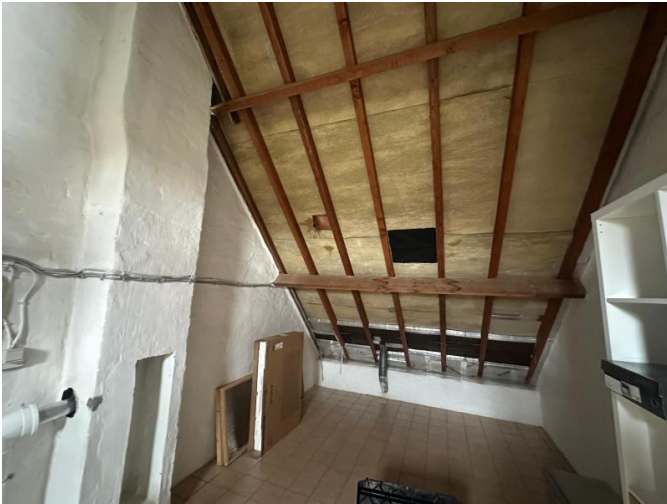
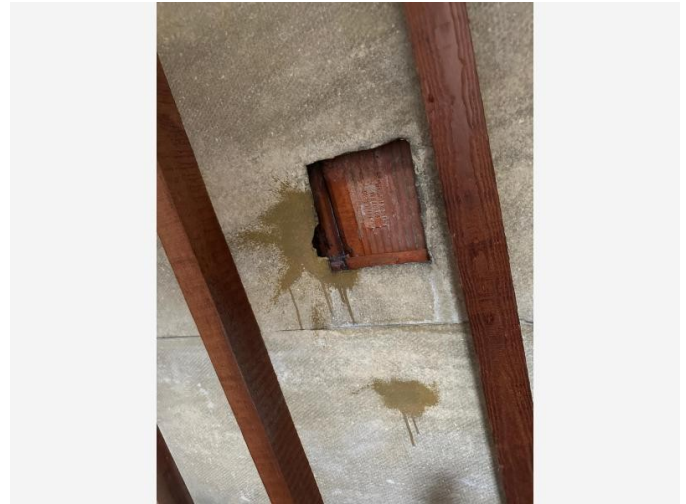
<b>Beschrijving</b>	Onderdak (Zolder)
<b>Omgeving</b>	Binnen
<b>Primaire drager</b>	Schuin dak
<b>Asbestmateriaal</b>	Plaat, paneel, tablet - Type Menuiserite
<b>Bindmiddel van asbestmateriaal</b>	Cement
<b>Gebondenheid op basis van bindmiddel</b>	Hecht
<b>Hoeveelheid (oppervlakte - dikte - aantal)</b>	<ul style="list-style-type: none"><li>• 250,00 m<sup>2</sup> - 0,32 cm - 1 stuk</li></ul>
<b>Totaal volume</b>	0,80 m <sup>3</sup>
<b>Eenvoudig bereikbaar</b>	Nee <ul style="list-style-type: none"><li>• Het asbestmateriaal is bedekt (uitgezonderd laag verf, coating, behang, kunststof, textiel) en het wegnemen van het bedekkende materiaal kan niet zonder het bedekkende materiaal te beschadigen.</li></ul>
<b>Bevestigingswijze</b>	<ul style="list-style-type: none"><li>• Geklemd</li><li>• Genageld, geniet</li></ul>
<b>Identificatiemethode</b>	Een monstername door de asbestdeskundige met laboanalyse door een asbestlabo.

- Eenvoudige handelingen: mag via doe-het-zelf of door werknemer(s) met opleidingsattest eenvoudige handelingen  
Deze toepassing kan door een aannemer die over een opleidingsattest eenvoudige handelingen beschikt of door een particulier (doe-het-zelf), verwijderd worden indien er geen verhoogd risico op vrijgave van asbestvezels (max. concentratie 0,01 vezels/cm<sup>3</sup> - CODEX Art. VI.3-54) ontstaat en de toepassing voorafgaand wordt gefixeerd/bevochtigd; de individuele elementen zonder machinale werktuigen (boormachine, slijpschijf, hogedrukreiniger,...) en zonder breken of gooien een voor een losgemaakt worden; en ten slotte dubbel en luchtdicht verpakt weggevoerd worden naar een erkend afvalpunt (recyclagepark).

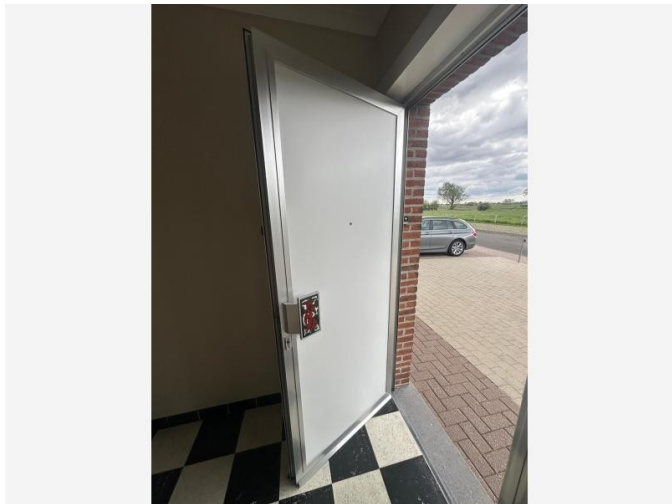
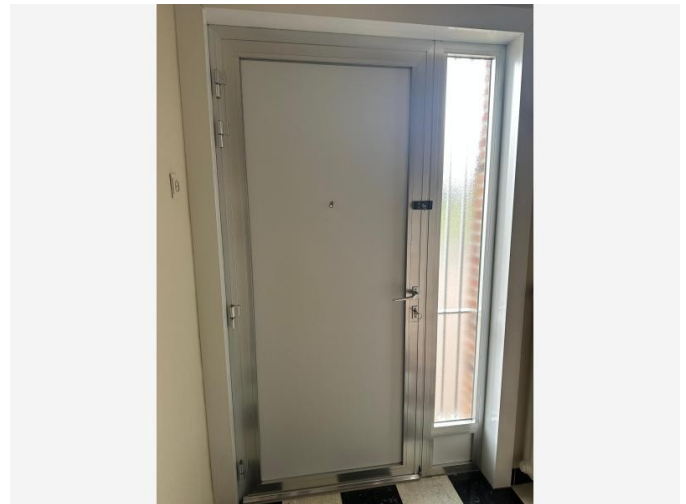
Beschrijving	Glasal deurpaneel
Omgeving	Grenst aan binnen- en buitenlucht
Primaire drager	Wandopening verticaal (raam, deur, ...)
Asbestmateriaal	Plaat, paneel, tablet - Geëmailleerd, type Glasal
Bindmiddel van asbestmateriaal	Cement
Gebondenheid op basis van bindmiddel	Hecht
Hoeveelheid (oppervlakte - dikte - aantal)	• 2,00 m <sup>2</sup> - 0,50 cm - 1 stuk
Totaal volume	0,01 m <sup>3</sup>
Eenvoudig bereikbaar	Ja
Bevestigingswijze	<ul style="list-style-type: none"><li>• Geklemd</li><li>• Verlijmd, ingegoten, versmeerd</li></ul>
Identificatiemethode	<p>De asbestdeskundige beoordeelt het materiaal als asbestverdacht en dus asbesthoudend, en dit zonder monstername.</p> <p>Motivatie: De monstername brengt andere schade aan dan schade die inherent is aan de monstername.</p>
Destructieve handeling voor identificatie	Nee
Opmerking	De hoeveelheid is een zo nauwkeurig mogelijke opmeting. Hieraan kunnen evenwel geen rechten worden ontleend.

- Eenvoudige handelingen: mag via doe-het-zelf of door werknemer(s) met opleidingsattest eenvoudige handelingen  
Deze toepassing kan door een aannemer die over een opleidingsattest eenvoudige handelingen beschikt of door een particulier (doe-het-zelf), verwijderd worden indien er geen verhoogd risico op vrijgave van asbestvezels (max. concentratie 0,01 vezels/cm<sup>3</sup> - CODEX Art. VI.3-54) ontstaat en de toepassing voorafgaand wordt gefixeerd/bevochtigd; de individuele elementen zonder machinale werktuigen (boormachine, slijpschijf, hogedrukreiniger,...) en zonder breken of gooien een voor een losgemaakt worden; en ten slotte dubbel en luchtdicht verpakt weggevoerd worden naar een erkend afvalpunt (recyclagepark).

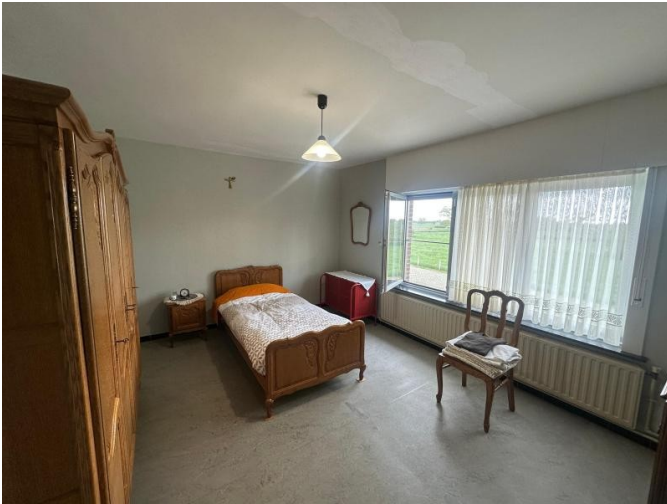
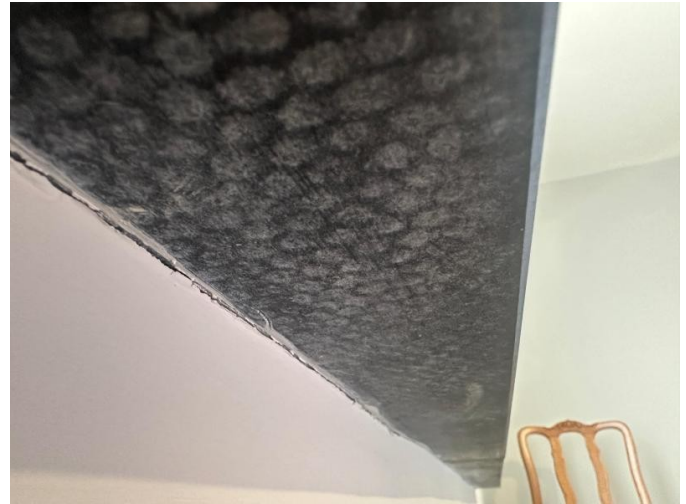
Beschrijving	Vensterbanken massal (Kamers +1)
Omgeving	Binnen
Primaire drager	Wandopening verticaal (raam, deur, ...)
Asbestmateriaal	Plaat, paneel, tablet - Type Massal
Bindmiddel van asbestmateriaal	Cement
Gebondenheid op basis van bindmiddel	Hecht
Hoeveelheid (oppervlakte - dikte - aantal)	<ul style="list-style-type: none"> <li>• 0,45 m<sup>2</sup> - 2,00 cm - 2 stuks</li> <li>• 0,70 m<sup>2</sup> - 2,00 cm - 1 stuk</li> <li>• 0,40 m<sup>2</sup> - 2,00 cm - 1 stuk</li> </ul>
Totaal volume	0,04 m <sup>3</sup>
Eenvoudig bereikbaar	Ja
Bevestigingswijze	<ul style="list-style-type: none"> <li>• Verlijmd, ingegoten, versmeerd</li> </ul>
Identificatiemethode	<p>De asbestdeskundige beoordeelt het materiaal als asbestverdacht en dus asbesthoudend, en dit zonder monsternamen.</p> <p>Motivatie: De opdrachtgever weigert om het materiaal te laten bemonsteren.</p>
Destructieve handeling voor identificatie	Nee
Opmerking	De hoeveelheid is een zo nauwkeurig mogelijke opmeting. Hieraan kunnen evenwel geen rechten worden ontleend. De opdrachtgever weigert een analyse vanwege de inherente schade die kan ontstaan.

- Eenvoudige handelingen: mag via doe-het-zelf of door werknemer(s) met opleidingsattest eenvoudige handelingen  
Deze toepassing kan door een aannemer die over een opleidingsattest eenvoudige handelingen beschikt of door een particulier (doe-het-zelf), verwijderd worden indien er geen verhoogd risico op vrijgave van asbestvezels (max. concentratie 0,01 vezels/cm<sup>3</sup> - CODEX Art. VI.3-54) ontstaat en de toepassing voorafgaand wordt gefixeerd/bevochtigd; de individuele elementen zonder machinale werktuigen (boormachine, slijpschijf, hogedrukreiniger,...) en zonder breken of gooien een voor een losgemaakt worden; en ten slotte dubbel en luchtdicht verpakt weggevoerd worden naar een erkend afvalpunt (recyclagepark).

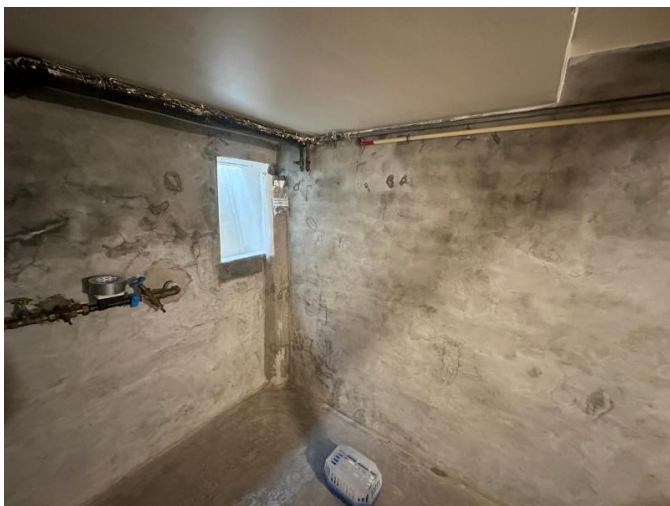
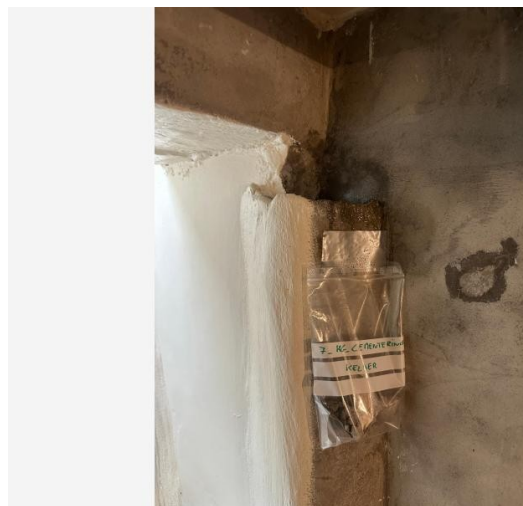
## Fiche 13: Cementering (Kelder)

Geen asbest

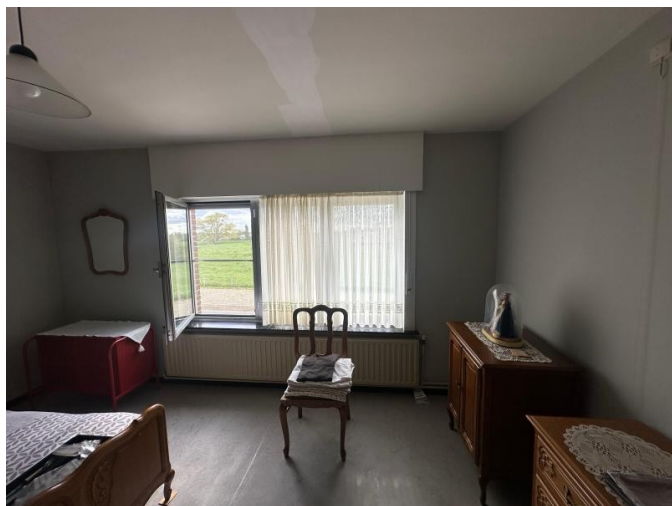
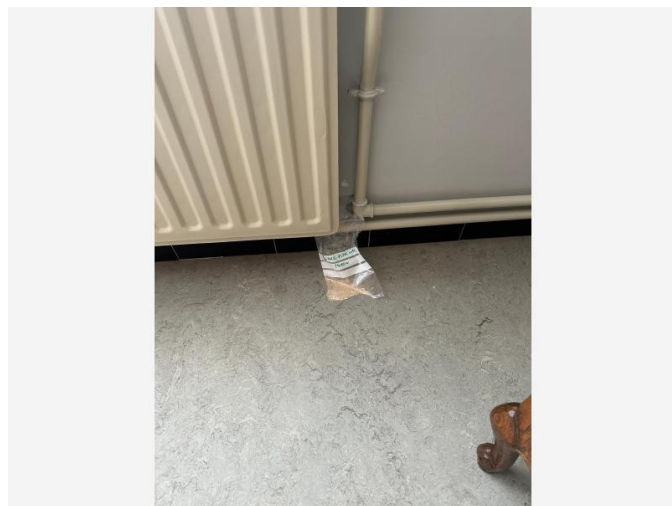
## Fiche 15: Pleisterwerk (Muren)

Geen asbest

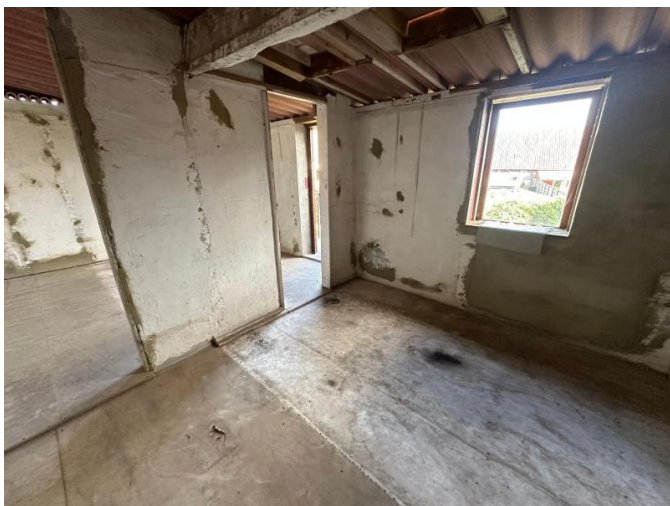
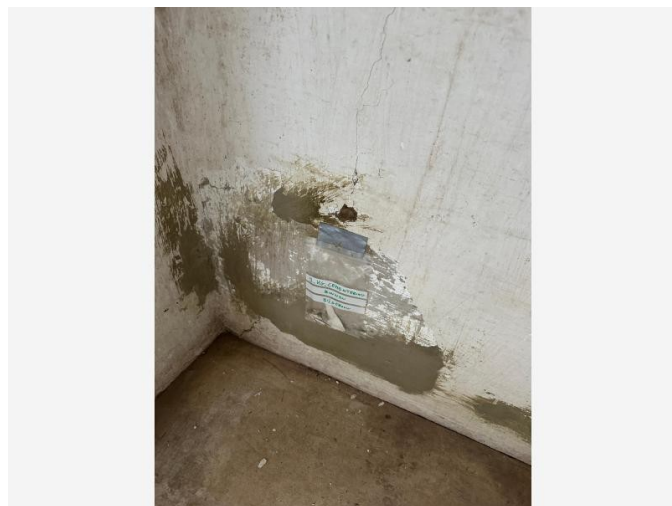
## Fiche 17: Cementering (Bijgebouw)

Geen asbest

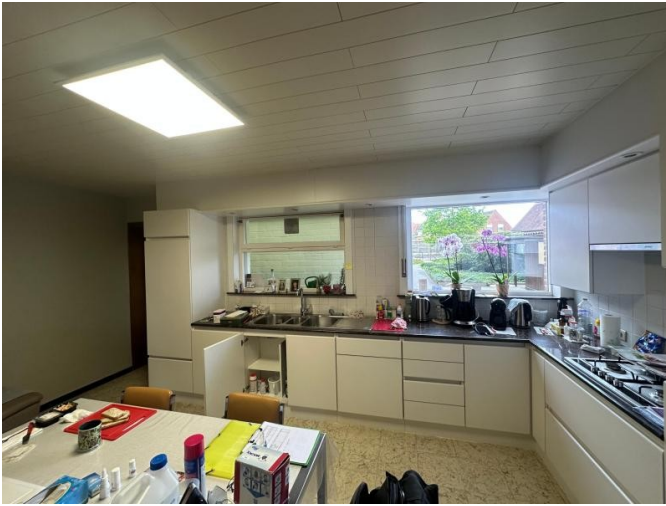
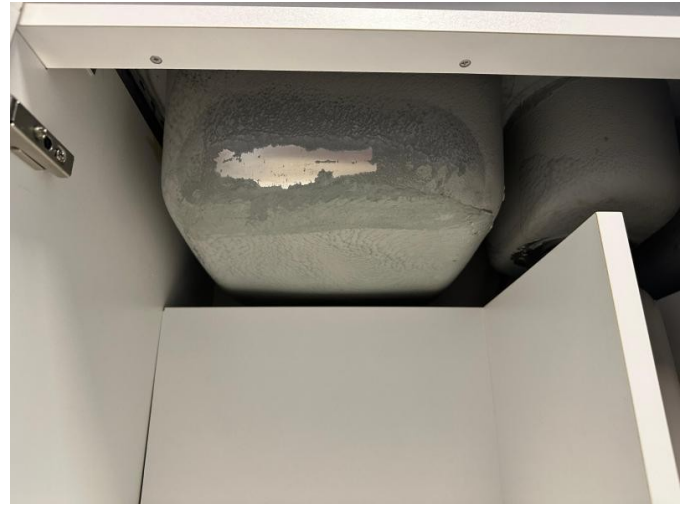
## Fiche 18: Coating (Gootsteen keuken)

Geen asbest

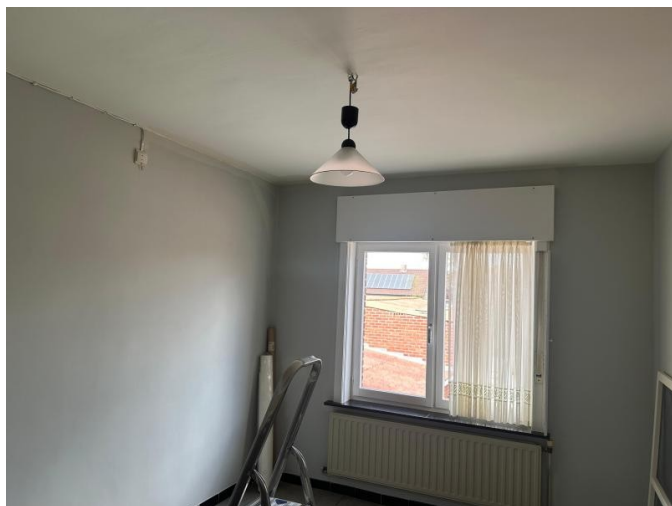
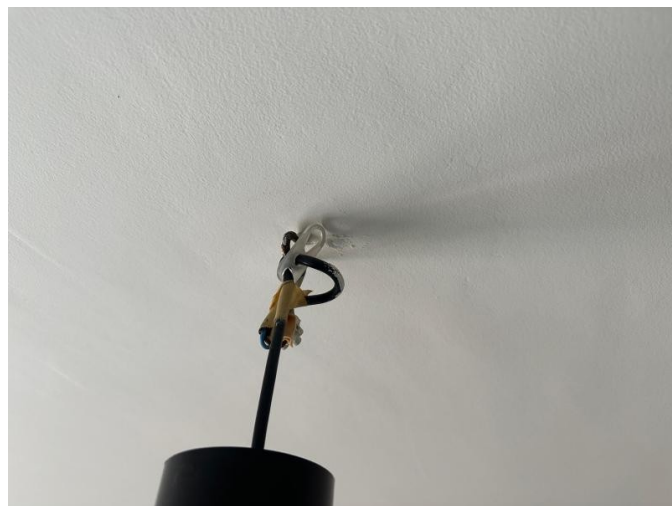
## Fiche 20: Pleisterwerk (Plafond)

Geen asbest

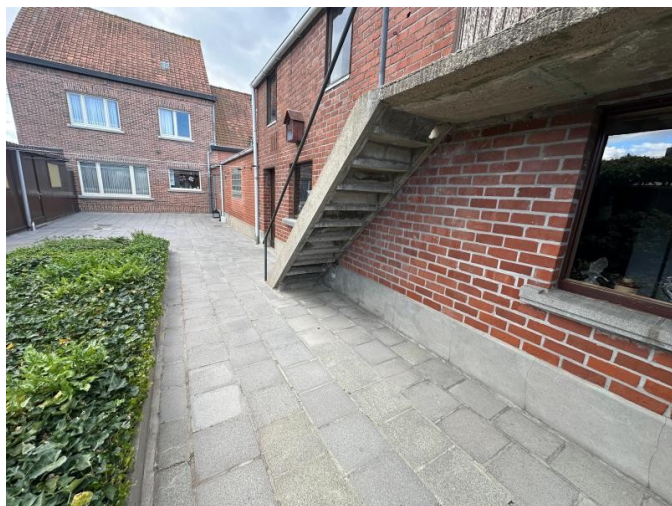
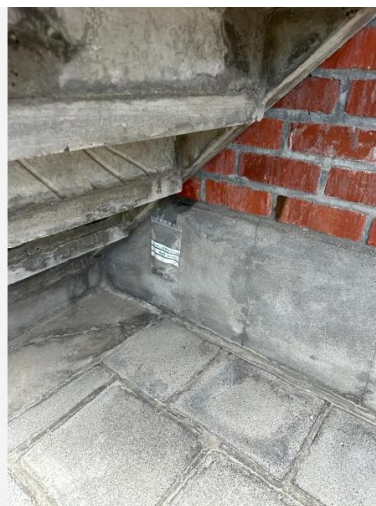
## Fiche 21: Cementering boord (Buiten)

Geen asbest
