# Asbestinventarisatetest

Gildestraat 3, 3582 Beringen

Attestnummer : 20251215-000177.000

Uitgegeven op : 15.12.2025

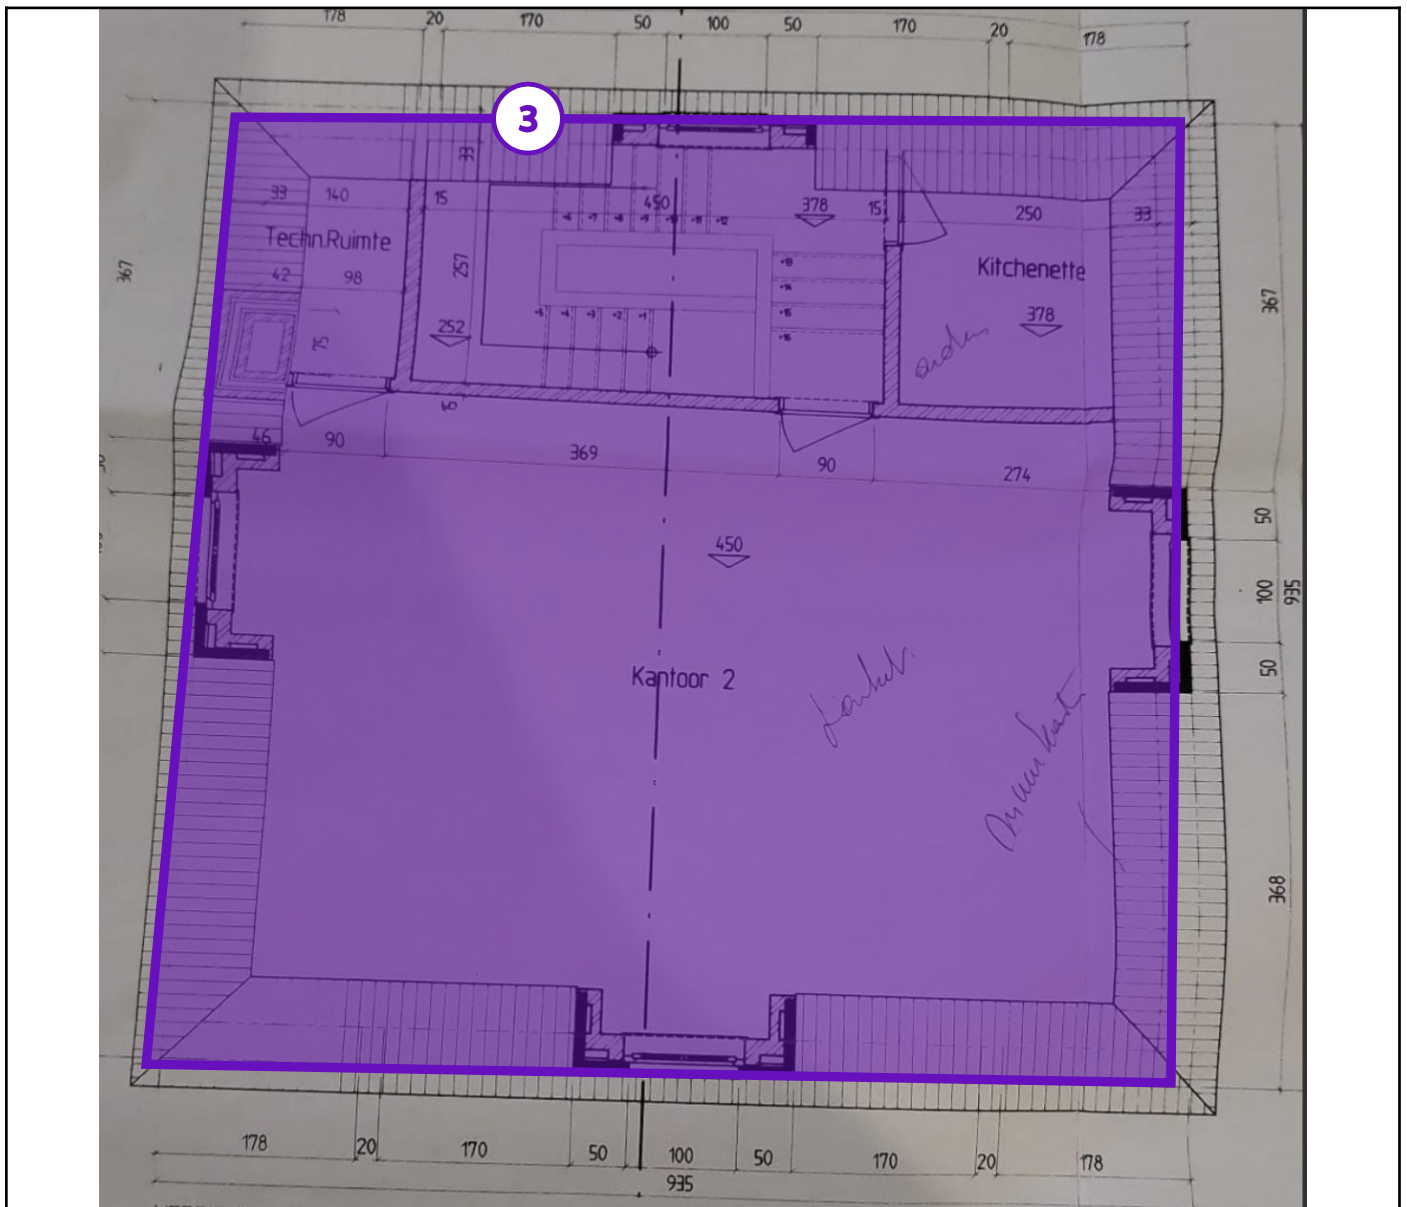
# Plan 1.1: 2de verdiep

Geen inspectie mogelijk achter valse plafonds. Bij grote renovatiewerken is het aan te raden extra controle uit te voeren.

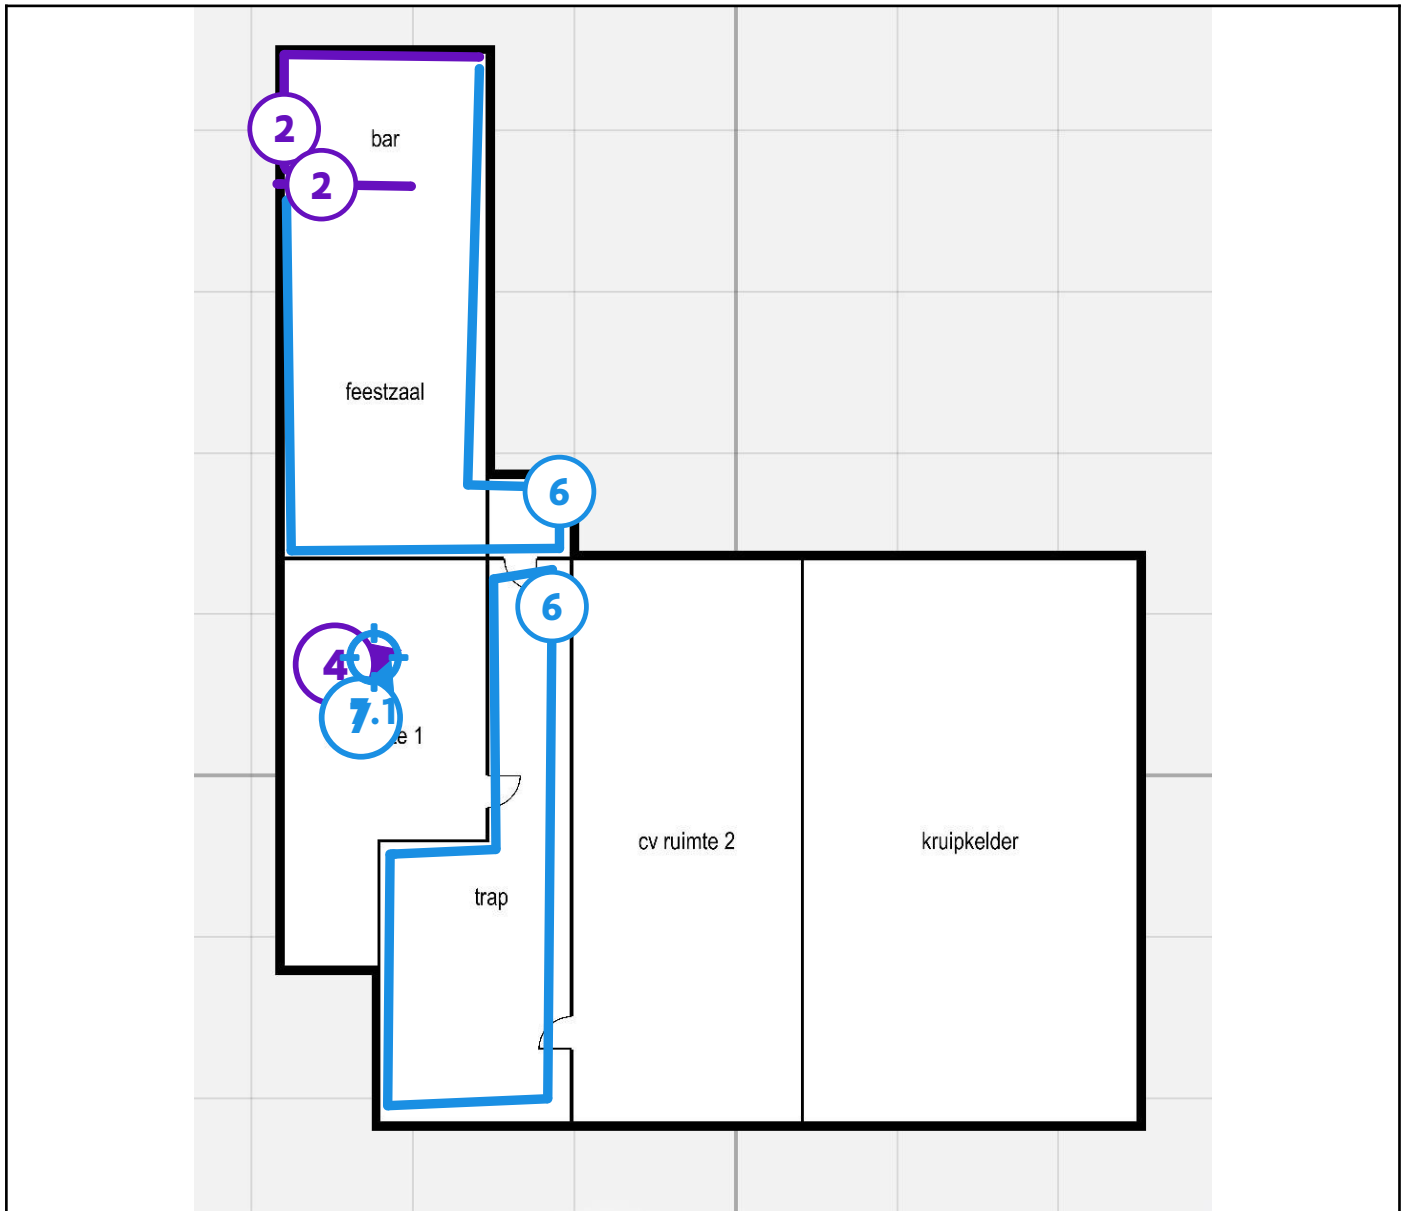
## Plan 1.11: Kelder

Beschrijving	Type	Actie
2. Valse wand	Advies	-
4. Oude cv ketel	Advies	-
6. Pleister muur	Geen asbest	-
7. Pakking ketel	Geen asbest	-
7.1 Code: pm01	Puntmonster	-

Geen inspectie mogelijk achter valse wanden. Bij grote renovatiewerken is het aan te raden extra controle uit te voeren.

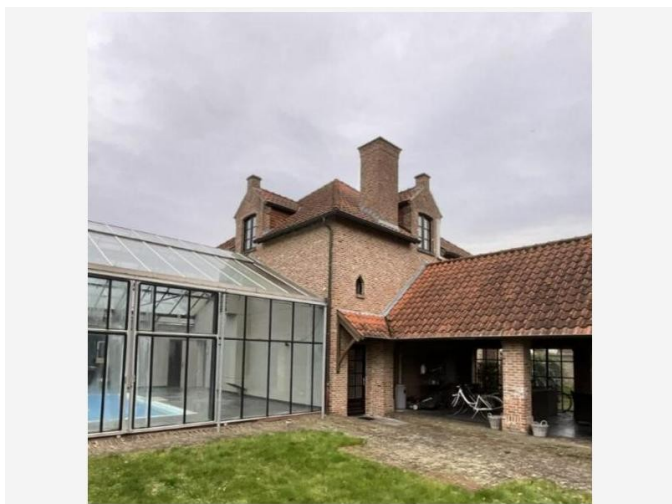
*Situeringfoto*

### Tijdelijke beperking

**Reden:** Het te onderzoeken materiaal situeert zich hoger dan 3,50 m te rekenen vanaf een veilige ondergrond

**Uitleg van de asbestdeskundige:** Het onderdak is niet inspecteerbaar omdat het dak hoger is dan 3,5 m en aan de binnenzijde is afgewerkt.

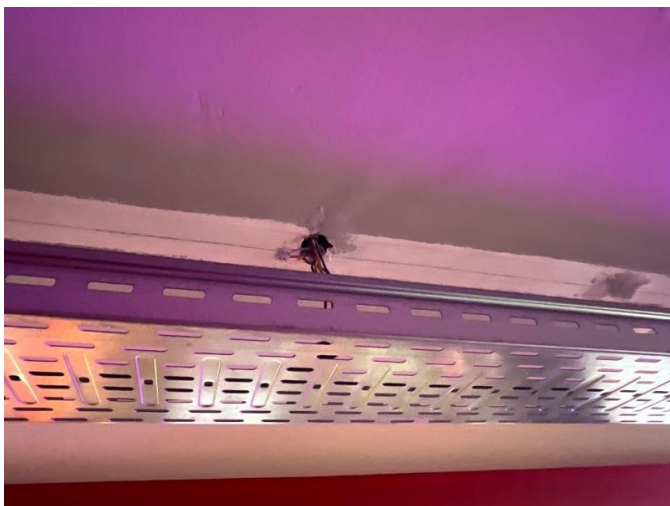
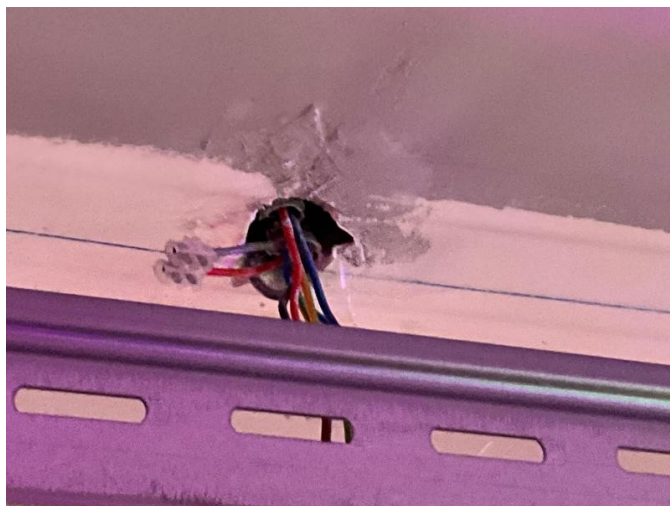
## Fiche 5: Pleister plafond

### Conclusie

Geen asbest

#	Type	Referentie	Resultaat
5.1	Mengmonster	mm02	Geen asbest

<b>Beschrijving</b>	Pleister plafond
<b>Omgeving</b>	Binnen
<b>Primaire drager</b>	Plafond
<b>Bindmiddel van materiaal</b>	Gips - kalk
<b>Gebondenheid op basis van bindmiddel</b>	Niet-hechtgebonden
<b>Hoeveelheid (oppervlakte - dikte - aantal)</b>	• 190,00 m <sup>2</sup> - 1,00 cm - 1 stuk
<b>Totaal volume</b>	1,90 m <sup>3</sup>
<b>Identificatiemethode</b>	Een monstername door de asbestdeskundige met laboanalyse door een asbestlabo.
<b>Destructieve handeling voor identificatie</b>	Nee
<b>Opmerking</b>	stalen genomen kantoor ruimte en trappenhal

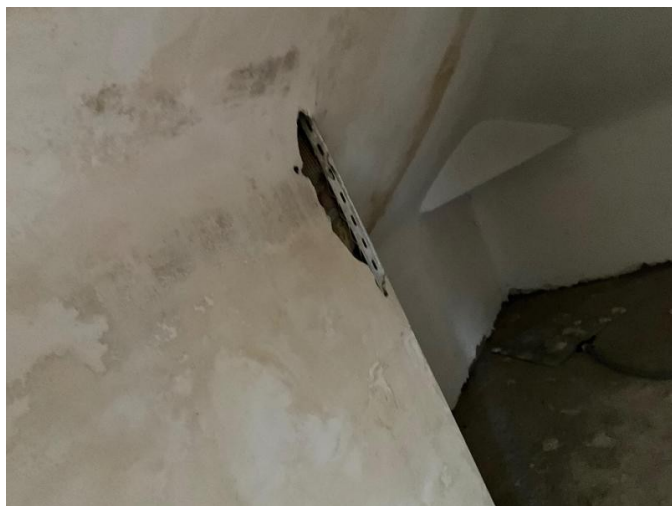
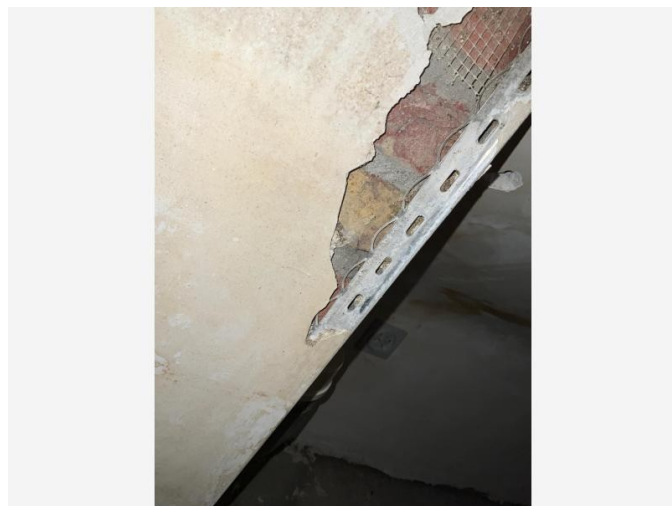
### Conclusie

Geen asbest

#	Type	Referentie	Resultaat
6.1	Mengmonster	mm01	Geen asbest

<b>Beschrijving</b>	Pleister muur
<b>Omgeving</b>	Binnen
<b>Primaire drager</b>	Binnenwand
<b>Bindmiddel van materiaal</b>	Gips - kalk
<b>Gebondenheid op basis van bindmiddel</b>	Niet-hechtgebonden
<b>Hoeveelheid (oppervlakte - dikte - aantal)</b>	• 280,00 m <sup>2</sup> - 1,00 cm - 1 stuk
<b>Totaal volume</b>	2,80 m <sup>3</sup>
<b>Identificatiemethode</b>	Een monstername door de asbestdeskundige met laboanalyse door een asbestlabo.
<b>Destructieve handeling voor identificatie</b>	Nee
<b>Opmerking</b>	stalen genomen berging trappenhal en keuken

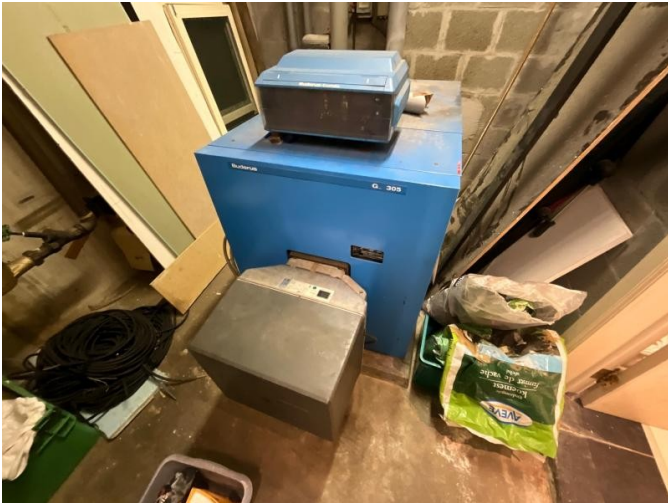
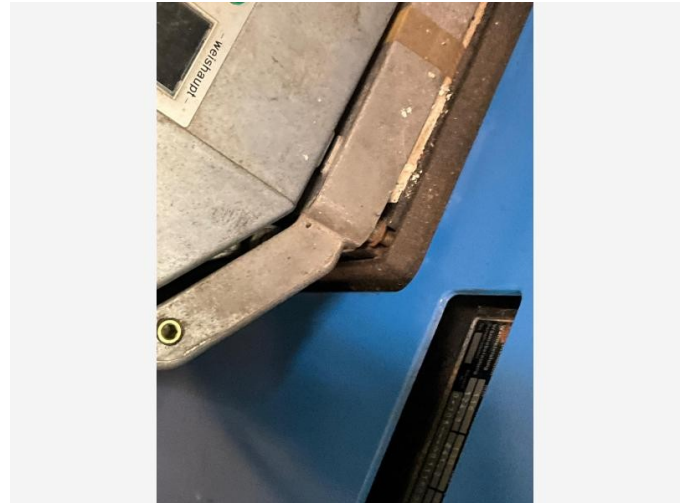
## Fiche 7: Pakking ketel

## Conclusie

Geen asbest

#	Type	Referentie	Resultaat
7.1	Puntmonster	pm01	Geen asbest

<b>Beschrijving</b>	Pakking ketel
<b>Omgeving</b>	Binnen
<b>Primaire drager</b>	Ruimteverwarming
<b>Bindmiddel van materiaal</b>	Karton - papier - viltachtig
<b>Gebondenheid op basis van bindmiddel</b>	Niet-hechtgebonden
<b>Hoeveelheid (gewicht - aantal)</b>	• 1,40 kg - 1 stuk
<b>Totaal gewicht</b>	1,40 kg
<b>Identificatiemethode</b>	Een monstername door de asbestdeskundige met laboanalyse door een asbestlabo.
<b>Destructieve handeling voor identificatie</b>	Nee

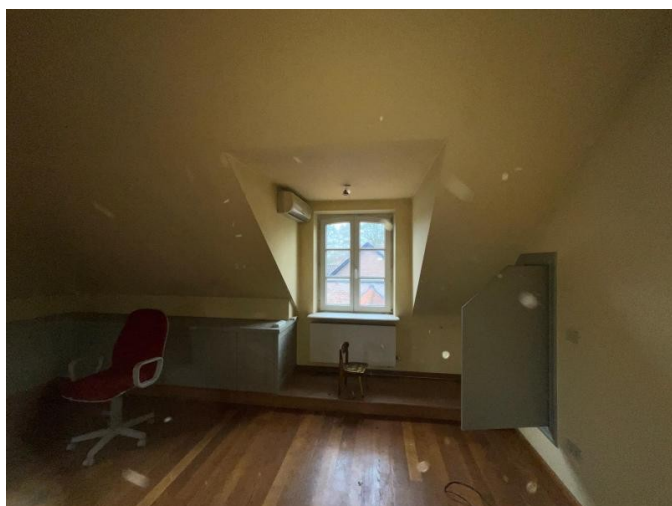
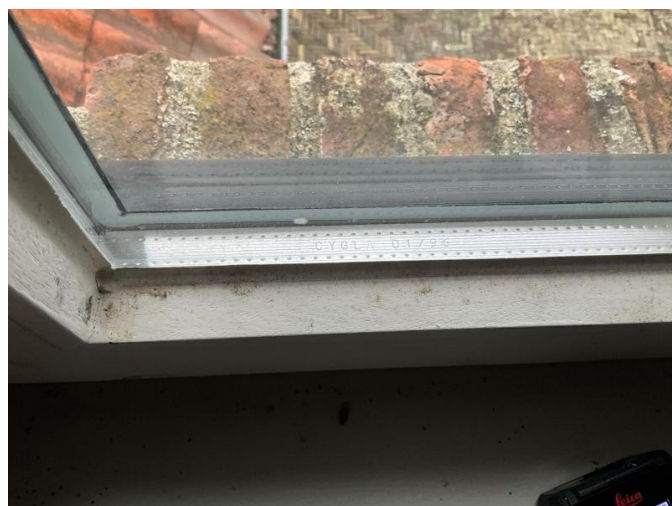
### Fiche 8: mastiek soepel

Beschrijving	Notitie	Terug te vinden op plannen
Fiche 8: mastiek soepel	Afdichtingsmateriaal aan alle ramen en deuren	-
Fiche 9: Dakpannen dak	-	-
