# Asbestinventarisatattest

Kiewitstraat 94, 3500 Hasselt

Attestnummer : 20250718-000199.000

Uitgegeven op : 18.07.2025

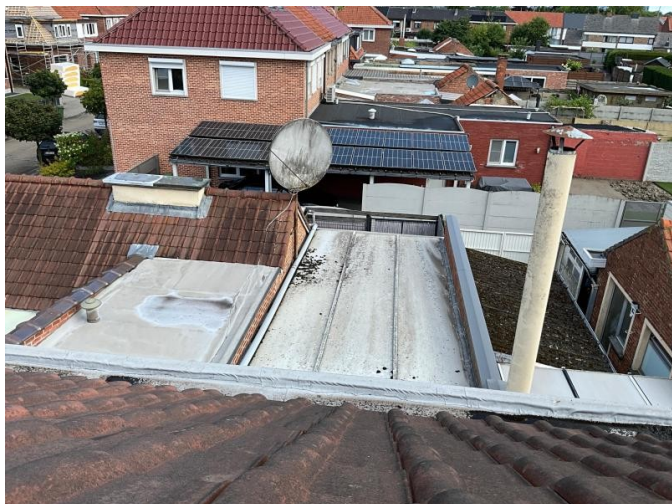
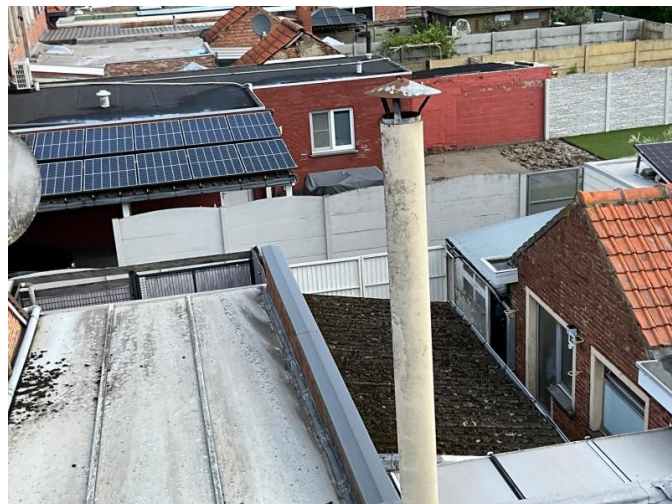
Het asbestmateriaal valt onder de mijlpaal van 2040.

Verwijderen

| Eindbeoordeling materiaalrisico | Verhoogd materiaalrisico en/of verhoogde kans op vezelvrijgave |

| Gebondenheid | Categorie 1: hechtgebonden in oorsprong |
| Asbestsoort (vezeltype) | Crocidoliet aanwezig |
| Toestand van het materiaal | Licht beschadigd, licht verweerd. Intact calciumsilicaatmateriaal of categorie III 'gebondenheid' |

| Beschrijving | A-C buis |
| Omgeving | Grenst aan binnen- en buitenlucht |

- Zorg voor een veilig beheer. Vermijd het beschadigen van het asbestmateriaal. Controleer de toestand jaarlijks op wijzigingen.
- Scherm in afwachting van verwijdering het asbestmateriaal af van luchtstromingen en verstoring: bijvoorbeeld door het te verpakken, te fixeren, af te dekken, signalisatie - afbakening aan te brengen, ...
- Voer bijkomende staalname(s) uit.

Wij raden aan het laten verwijderen door een erkend firma

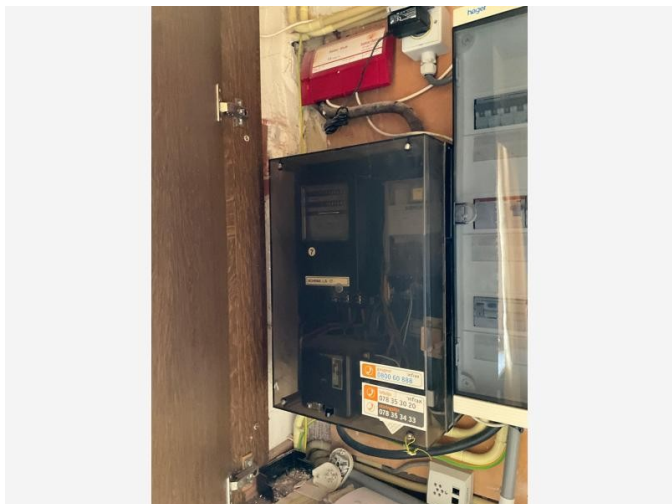
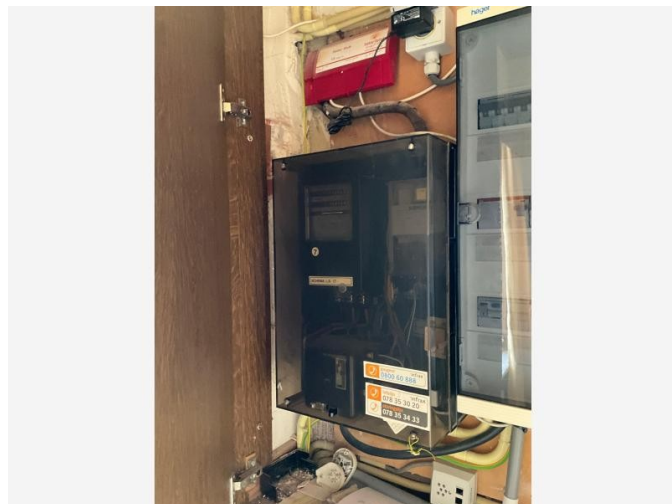
Het asbestmateriaal valt onder de mijlpaal van 2040.

Zorgvuldig beheren

| Eindbeoordeling materiaalrisico | Zeer laag materiaalrisico en/of zeer lage kans op vezelvrijgave |

| Asbestsoort (vezeltype) | Crocidoliet aanwezig |
| Toestand van het materiaal | Licht beschadigd, licht verweerd. Intact calciumsilicaatmateriaal of categorie III 'gebondenheid' |

| Beschrijving | Bakeliet meter |

- Zorg voor een veilig beheer. Vermijd het beschadigen van het asbestmateriaal. Controleer de toestand jaarlijks op wijzigingen.

- Eenvoudige handelingen: mag via doe-het-zelf of door werknemer(s) met opleidingsattest eenvoudige handelingen  
Dient vervangen te worden door fluvius daar zij eigenaar zijn.

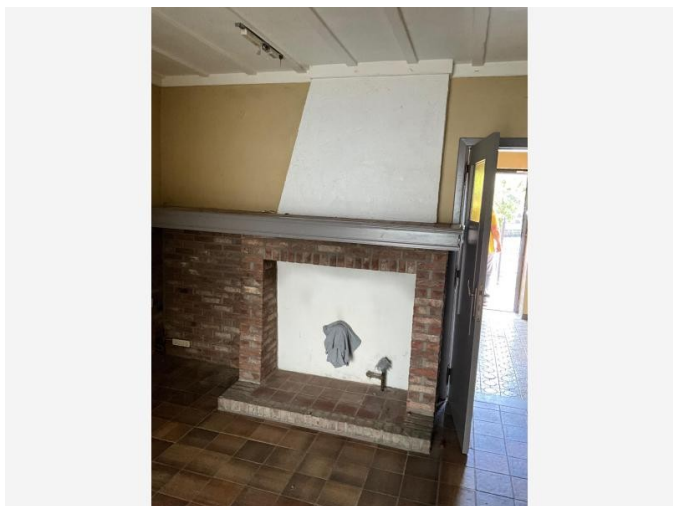
Situeringsfoto

**Reden:** Het te onderzoeken materiaal situeert zich hoger dan 3,50 m te rekenen vanaf een veilige ondergrond

**Uitleg van de asbestdeskundige:** Schouwen bevatten mogelijks aan de binnenzijde asbesthoudend materiaal. De schouwen van de woning zijn vast te stellen maar het is niet waarneembaar of er aan de binnenzijde asbestverdacht materiaal aanwezig is. Bij destructief onderzoek dient dit nader onderzocht te worden.

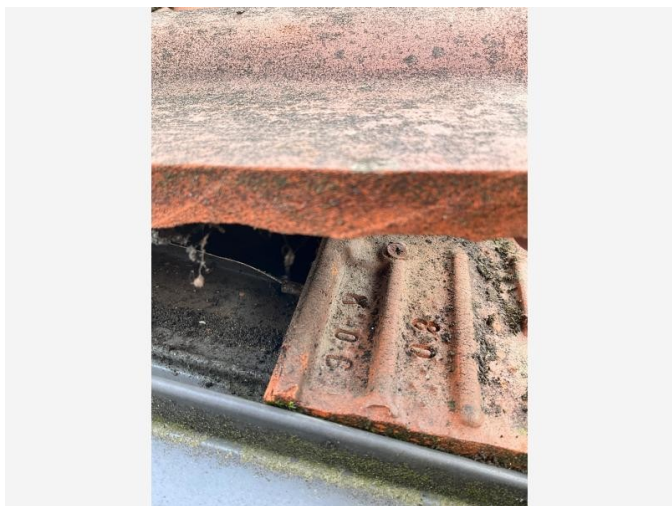
Geen asbestverdacht onderdak

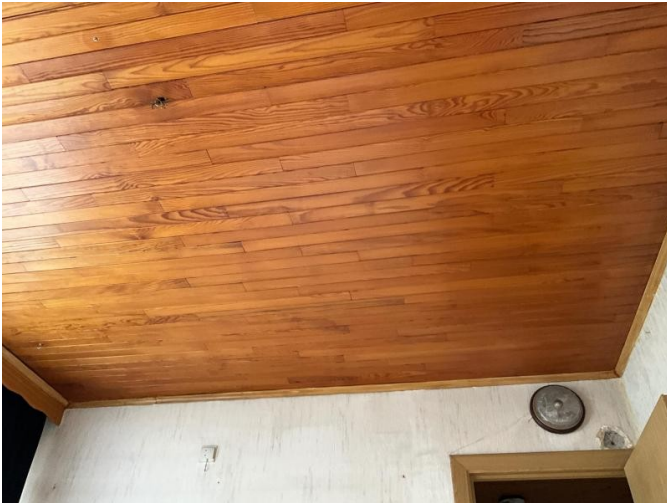
Geen inspectie mogelijk achter valse plafonds. Bij grote renovatiewerken is het aan te raden extra controle uit te voeren.

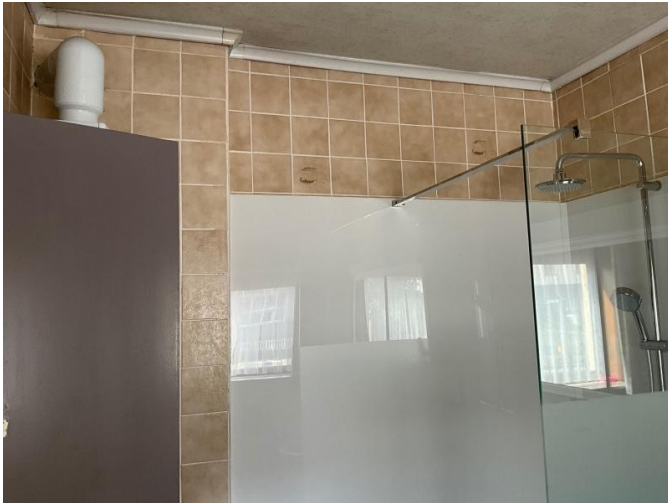
De lijm waarmee fiancetegels gelijmd werden is mogelijk asbesthoudend.

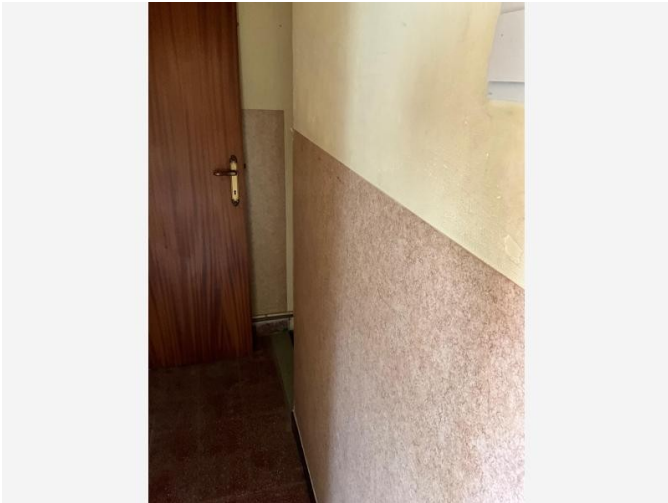
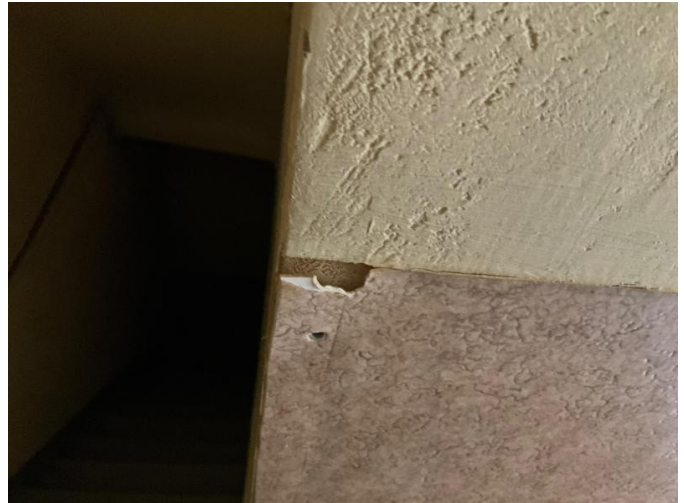
## Fiche 8: Vinyl wand

Geen asbest

| # | Type | Referentie | Resultaat |
|---|---|---|---|
| 8.1 | Puntmonster | PM02 | Geen asbest |

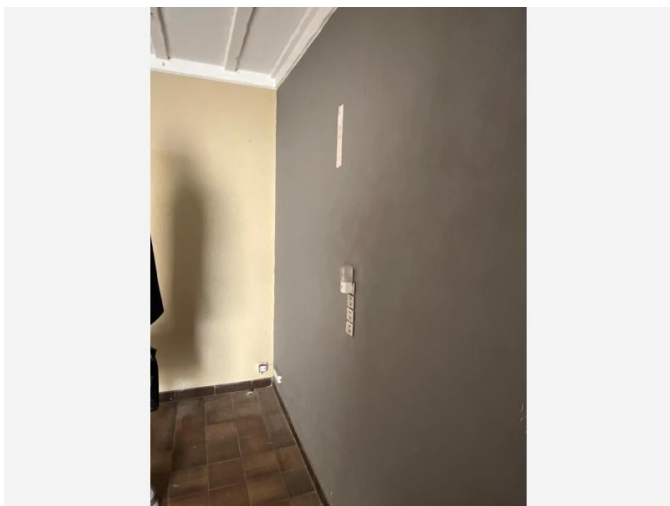
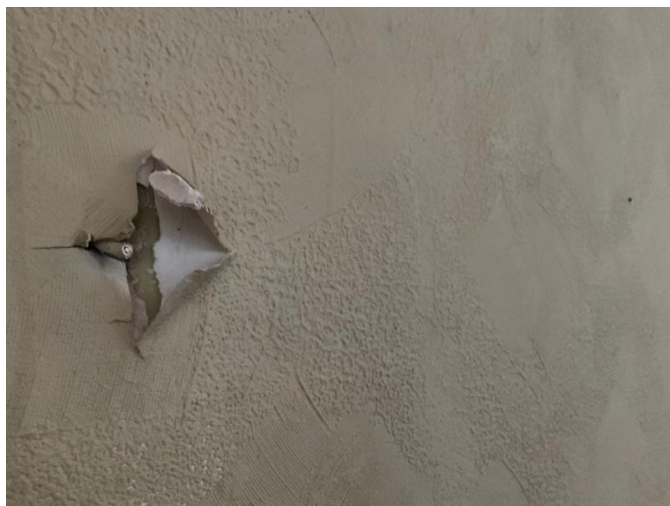
## Fiche 9: Pleister muur

Geen asbest

| # | Type | Referentie | Resultaat |
|---|---|---|---|
| 9.1 | Mengmonster | MM01 | Geen asbest |

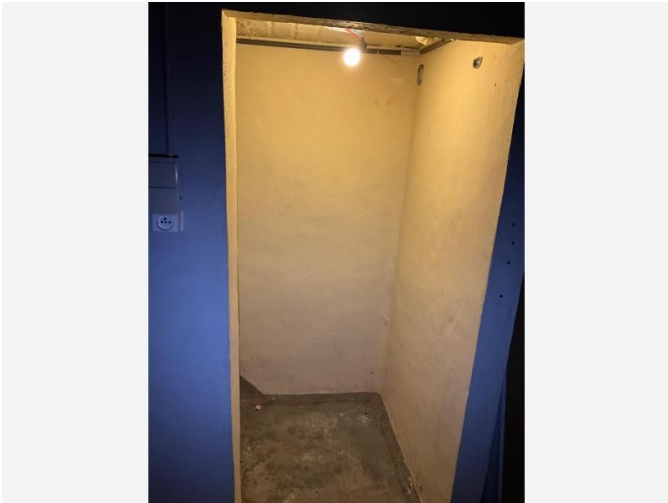
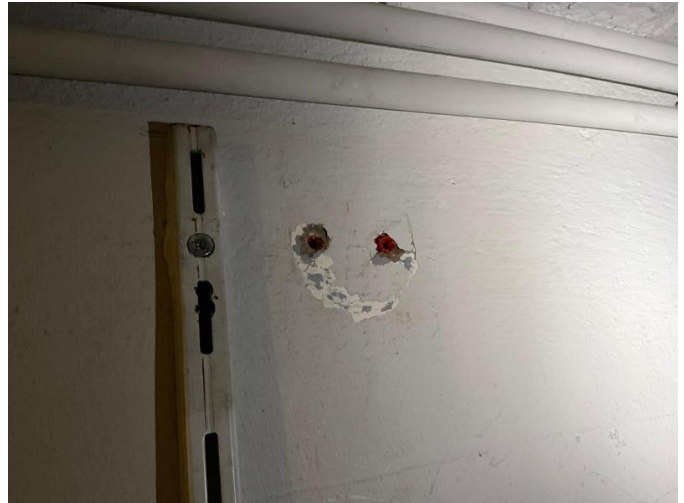
## Fiche 10: Cementering kelder

Geen asbest

| # | Type | Referentie | Resultaat |
|---|---|---|---|
| 10.1 | Mengmonster | MM02 | Geen asbest |

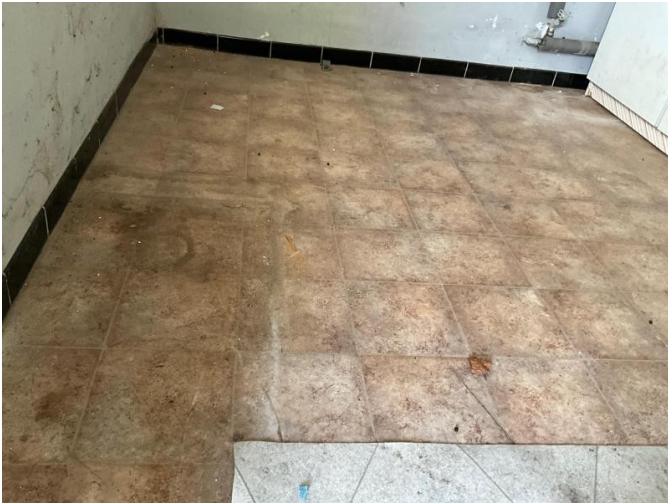
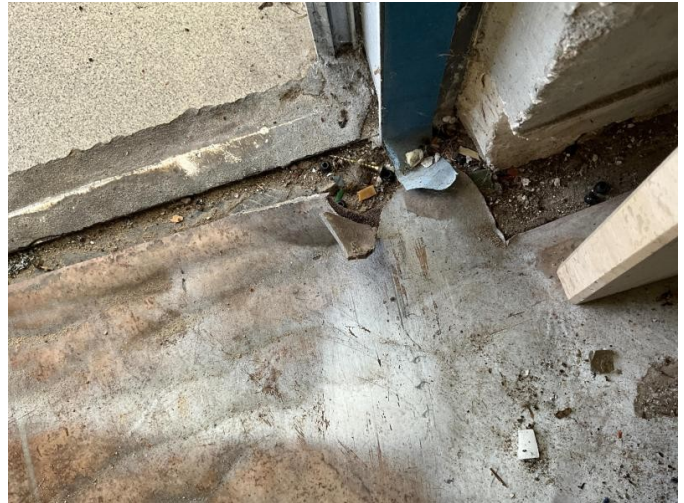
## Fiche 11: Vinyl vloer

Geen asbest

| # | Type | Referentie | Resultaat |
|---|---|---|---|
| 11.1 | Puntmonster | PM01 | Geen asbest |
