Asbestinventarisatetest

Ridderstraat 10, 3550 Heusden-Zolder

Attestnummer : 20250908-000417.001

Uitgegeven op : 08.09.2025

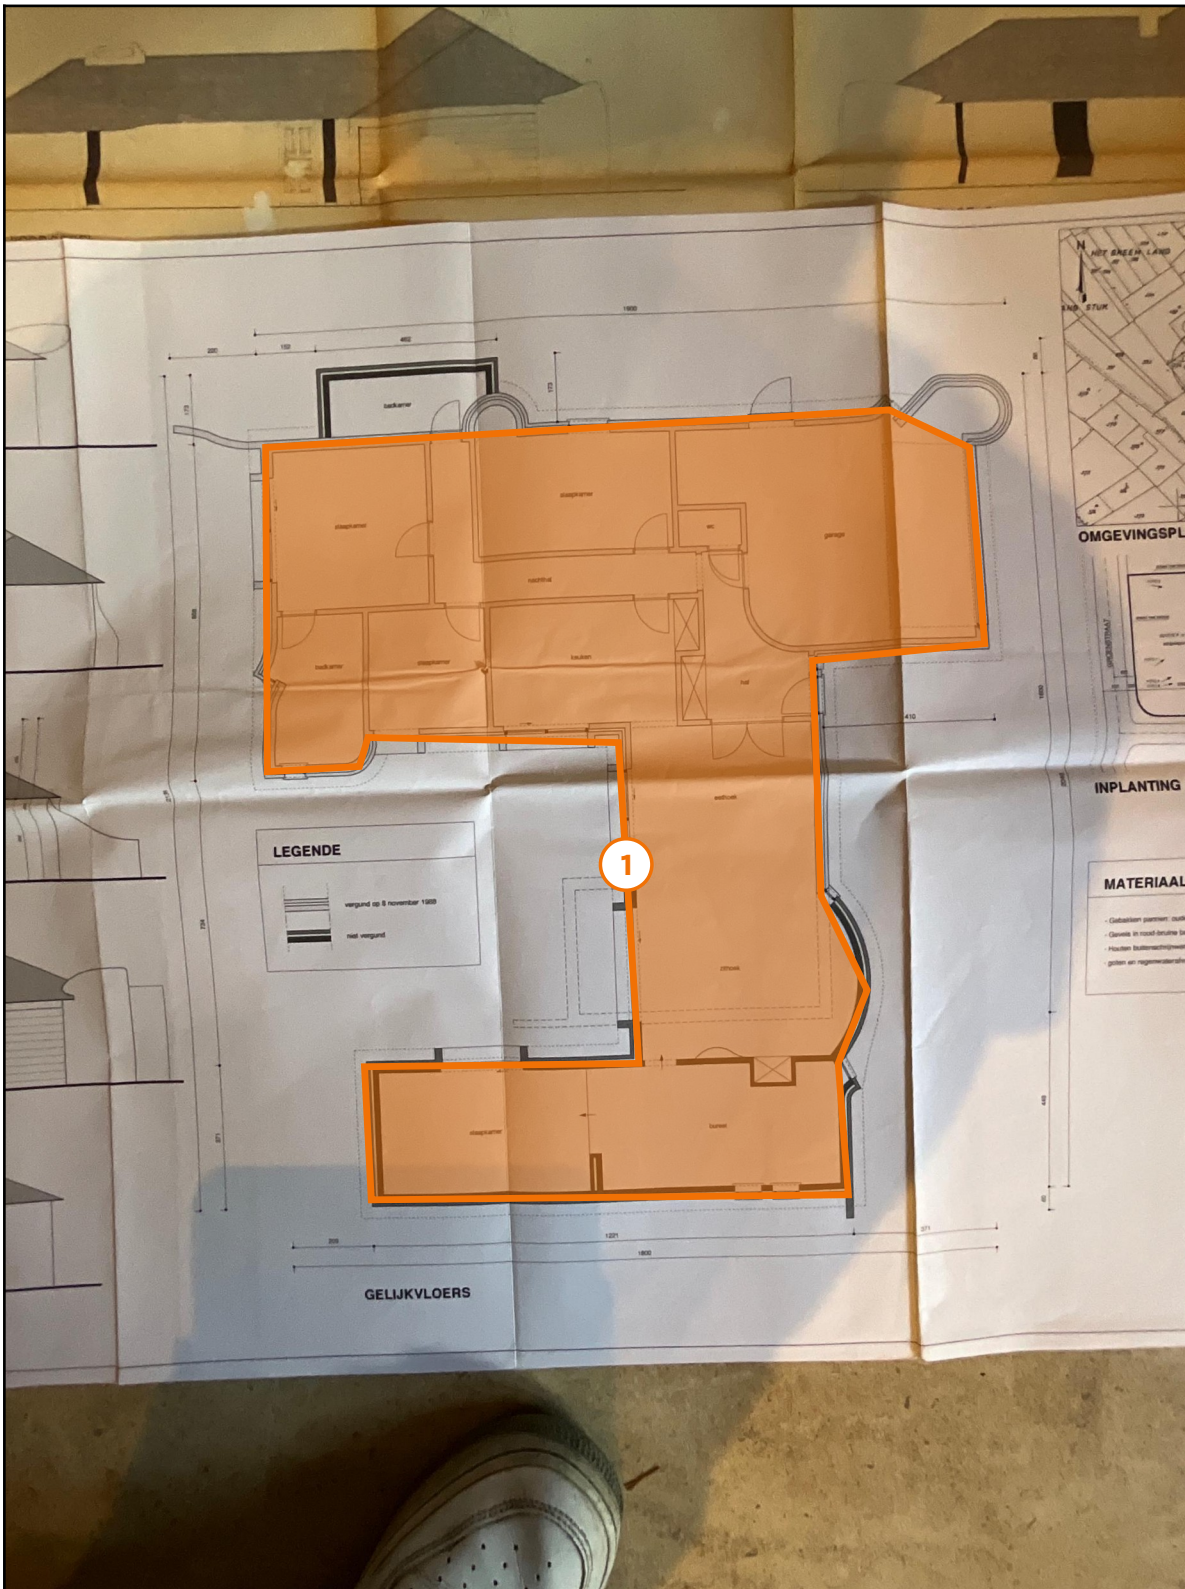
Plan 1.2: onderdak

1. Onderdak

Asbestmateriaal

Maatregelen nemen

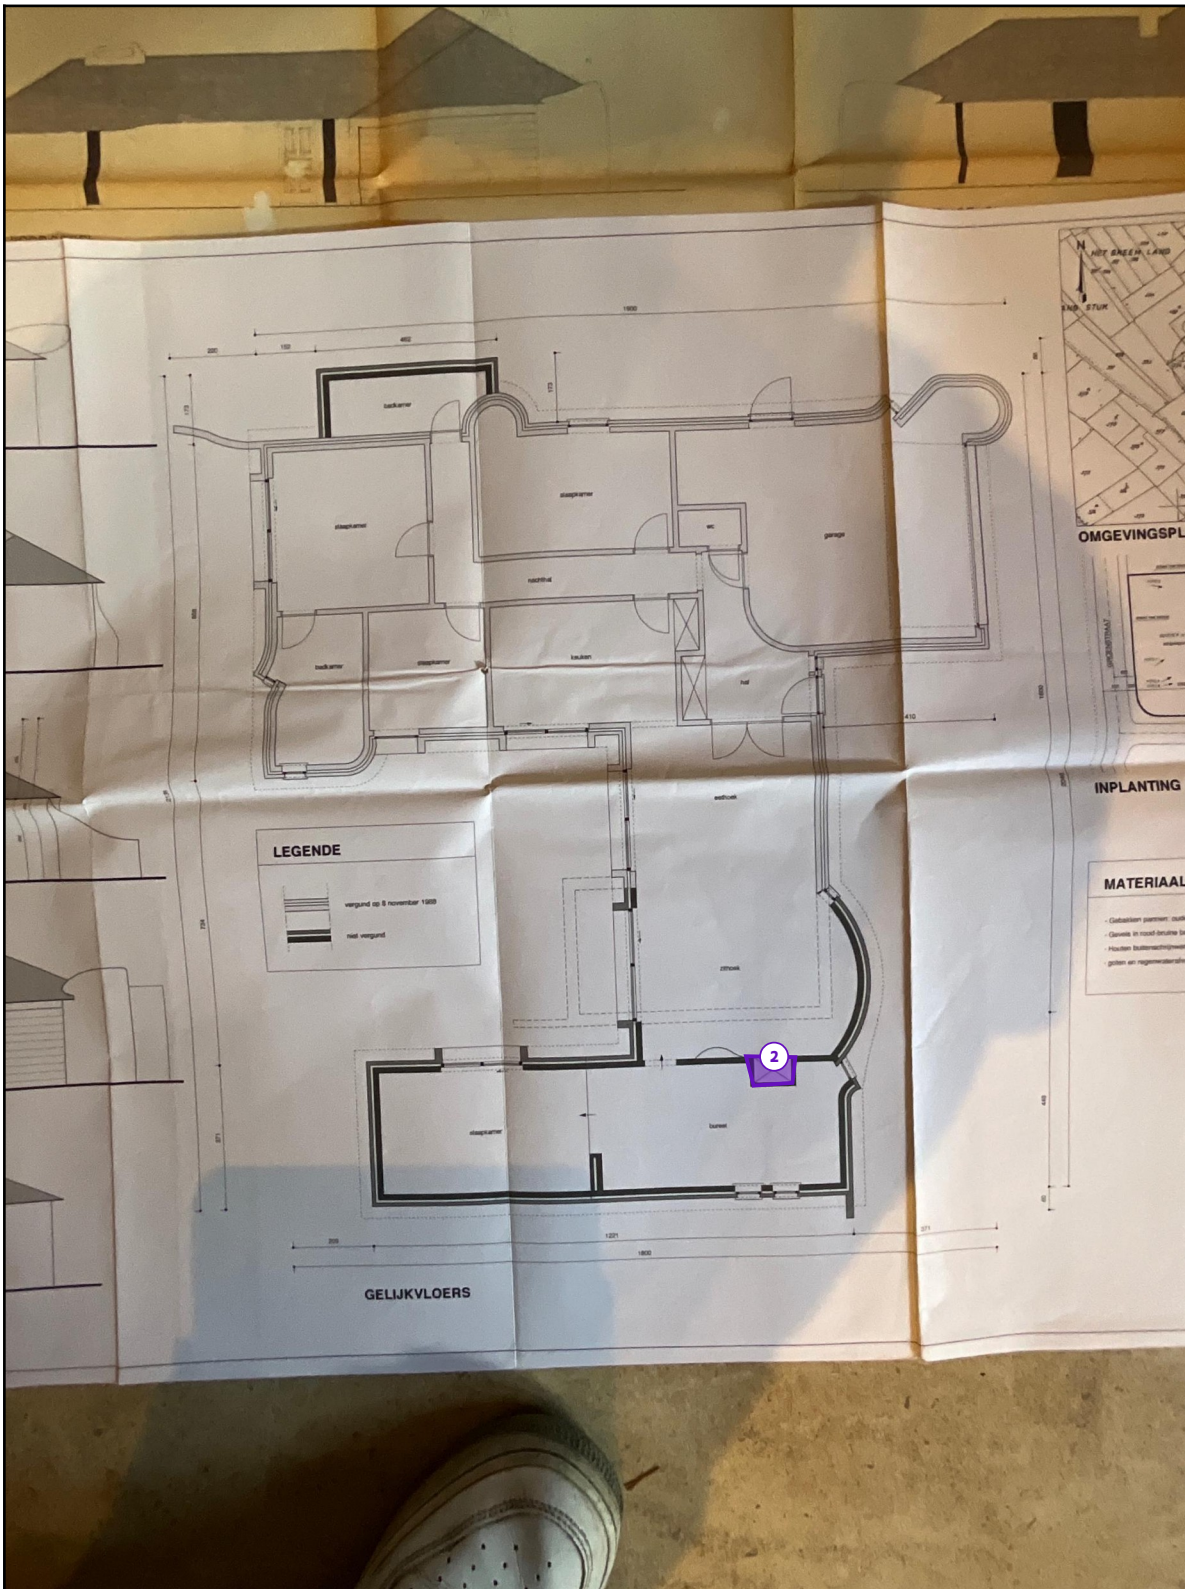
Plan 1.4: gelijkvloers schouw

2. Schouw	Beperking	-
-----------	-----------	---

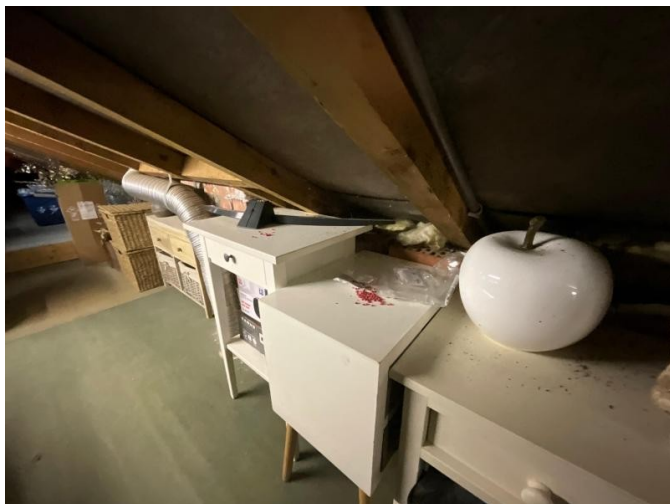
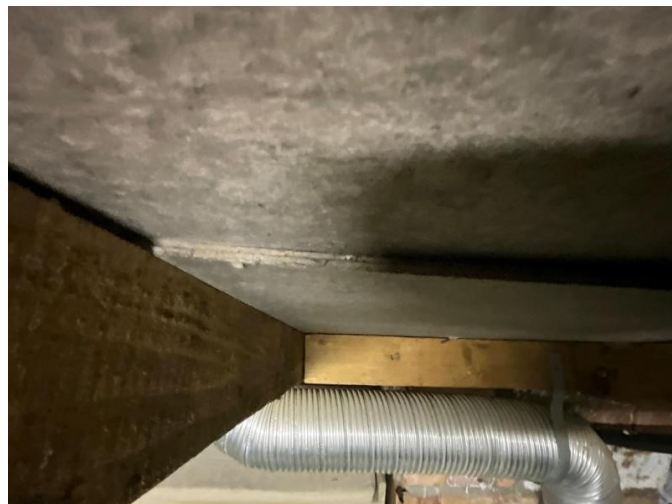
Het asbestmateriaal valt onder de mijlpaal van 2040.

Eindbeoordeling materiaalrisico	Verhoogd materiaalrisico en/of verhoogde kans op vezelvrijgave
---------------------------------	----------------------------------------------------------------

Gebondenheid	Categorie 1: hechtgebonden in oorsprong
Asbestsoort (vezeltype)	Crocidoliet aanwezig
Asbestconcentratie	Laag (< 50%)
Afschermingsgraad van het gehele materiaal	Geheel of deels (ook) vrij aan de binnenlucht
Toestand van het materiaal	Licht beschadigd, licht verweerd. Intact calciumsilicaatmateriaal of categorie III 'gebondenheid'

Beschrijving	Onderdak
Omgeving	Grenst aan binnen- en buitenlucht
Primaire drager	Schuin dak
Asbestmateriaal	Plaat, paneel, tablet - Type Menuiserite
Bindmiddel van asbestmateriaal	Cement
Gebondenheid op basis van bindmiddel	Hecht
Hoeveelheid (oppervlakte - dikte - aantal)	<ul style="list-style-type: none">• 200,00 m² - 1,00 cm - 1 stuk
Totaal volume	2,00 m ³
Eenvoudig bereikbaar	Nee <ul style="list-style-type: none">• Het asbestmateriaal is bedekt (uitgezonderd laag verf, coating, behang, kunststof, textiel) en het wegnemen van het bedekkende materiaal kan niet zonder het bedekkende materiaal te beschadigen.
Bevestigingswijze	<ul style="list-style-type: none">• Genageld, geniet
Identificatiemethode	Vaststelling zonder monstername
Destructieve handeling voor identificatie	Nee

Maatregelen nemen

- Zorg voor een veilig beheer. Vermijd het beschadigen van het asbestmateriaal. Controleer de toestand jaarlijks op wijzigingen.
- Scherm in afwachting van verwijdering het asbestmateriaal af van luchtstromingen en verstoring: bijvoorbeeld door het te verpakken, te fixeren, af te dekken, signalisatie - afbakening aan te brengen, ...
- Voer bijkomende staalname(s) uit.

- Eenvoudige handelingen: mag via doe-het-zelf of door werknemer(s) met opleidingsattest eenvoudige handelingen
Volgens de Codex Welzijn op het Werk (Boek VI, titel 3) mag je hechtgebonden asbesttoepassingen verwijderen via eenvoudige handelingen als ze niet beschadigd zijn, er geen vrije vezels zichtbaar zijn en de toestand bij verwijdering niet wijzigt. Dit mag enkel als je de juiste voorzorgsmaatregelen neemt, ter bescherming van jezelf en het milieu. Raadpleeg steeds het asbestattest en www.asbestinfo.be voor meer info.

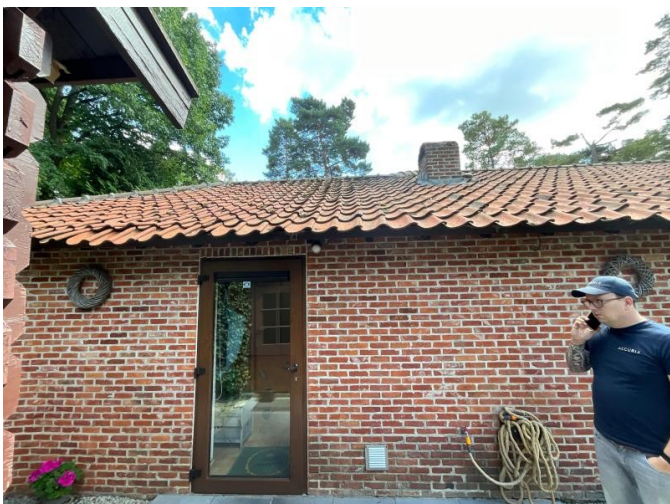
Situeringfoto

Tijdelijke beperking

Reden: Het te onderzoeken materiaal situeert zich hoger dan 3,50 m te rekenen vanaf een veilige ondergrond

Uitleg van de asbestdeskundige: Schouwen bevatten mogelijks aan de binnenzijde asbesthoudend materiaal. De schouwen van de woning zijn vast te stellen maar het is niet waarneembaar of er aan de binnenzijde asbestverdacht materiaal aanwezig is. Bij destructief onderzoek dient dit nader onderzocht te worden.

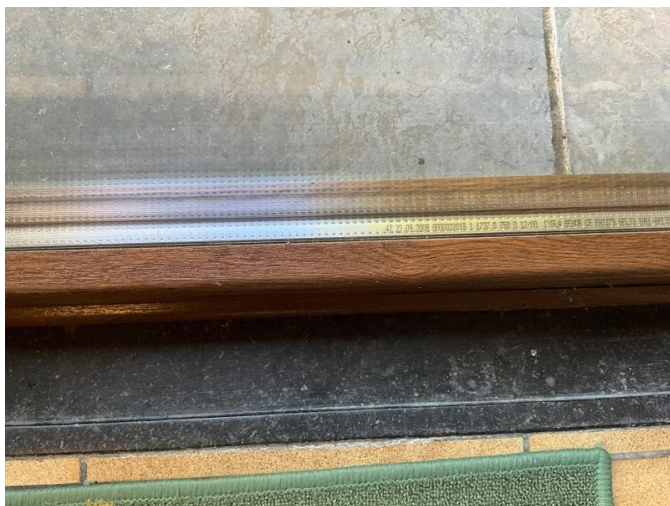
Vrije foto

Mastiek ramen soepel

Dorpel natuursteen

Ketel 2019

Dak carport epdm

Epd platdak

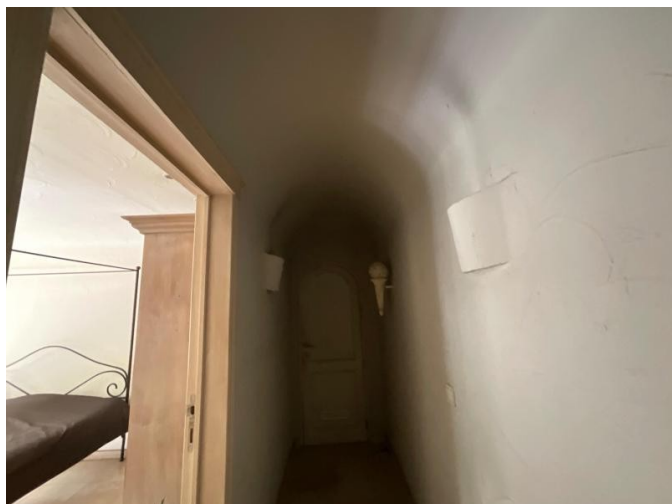
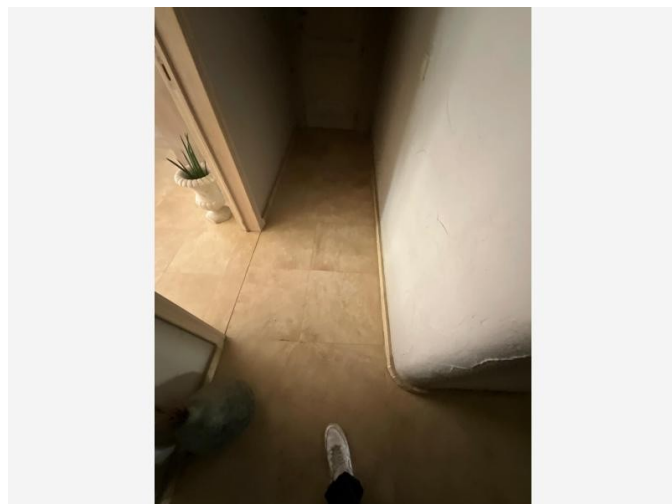
Fiche 4: Pleister muur

Geen asbest

#	Type	Referentie	Resultaat
4.1	Mengmonster	Mm01	Geen asbest

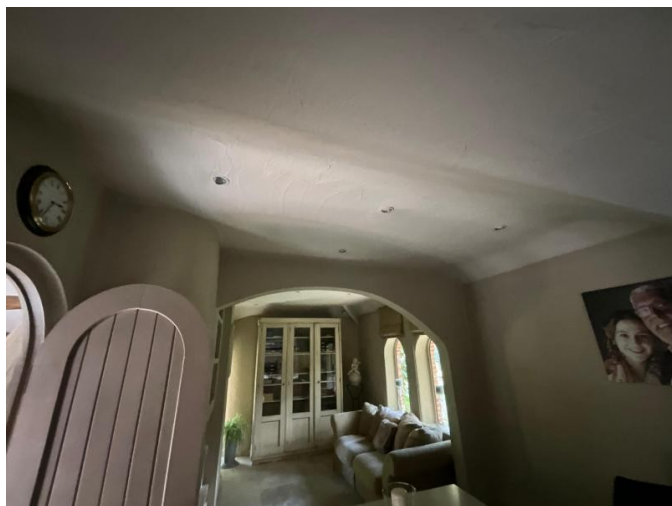
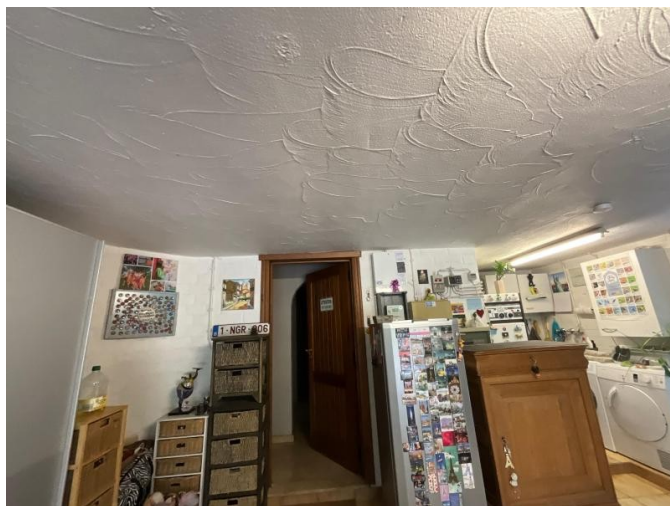
Fiche 5: Pleister plafond

Geen asbest

#	Type	Referentie	Resultaat
5.1	Mengmonster	Mm02	Geen asbest

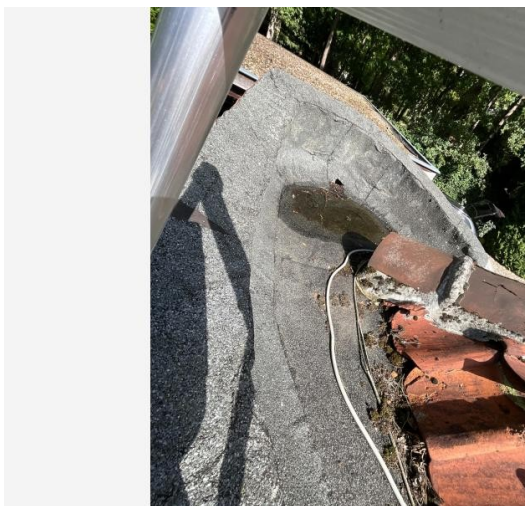
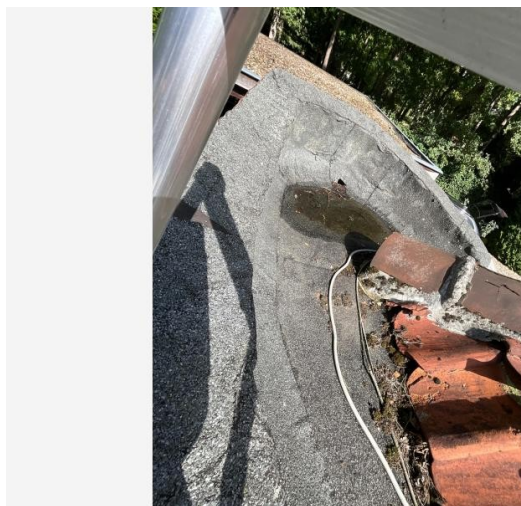
Geen asbest

#	Type	Referentie	Resultaat
6.1	Puntmonster	Pm02	Geen asbest

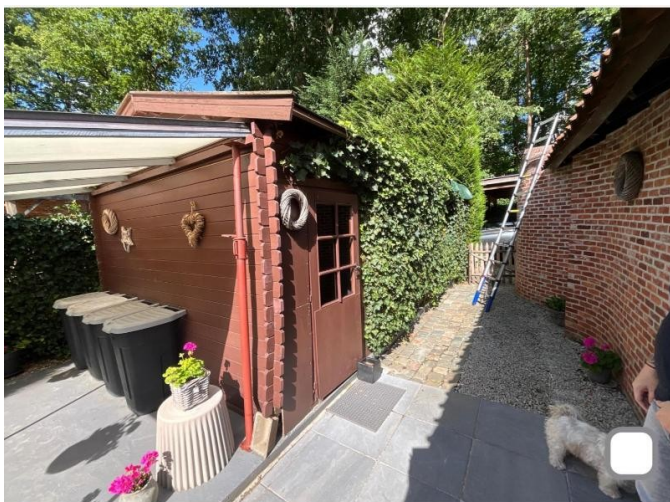
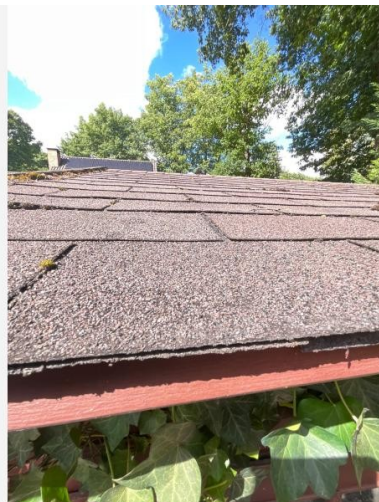
Fiche 7: Roofing tuinhuis

Geen asbest

#	Type	Referentie	Resultaat
7.1	Puntmonster	Pm01	Geen asbest
