Asbestinventarisatetest

Rooierheidestraat 107, 3590 Diepenbeek

Attestnummer : 20240514-000759.000

Uitgegeven op : 14.05.2024

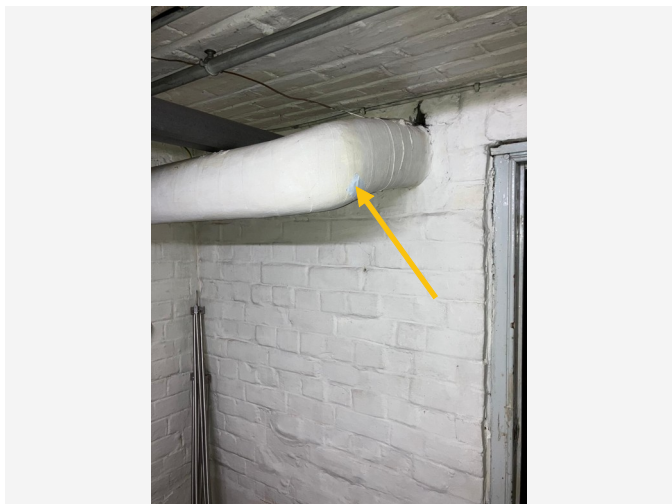
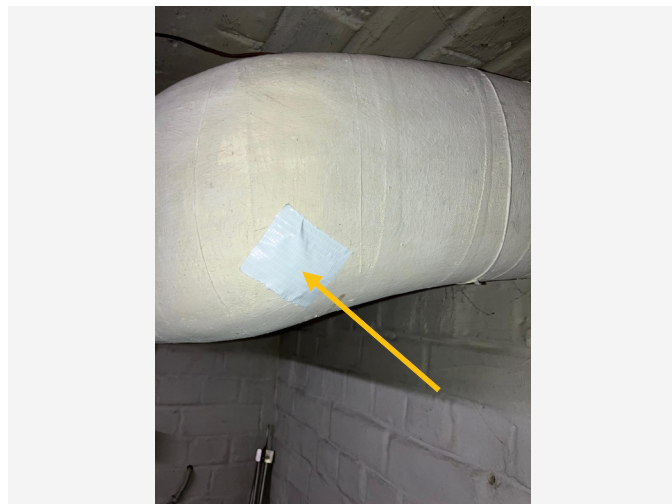
Het asbestmateriaal valt onder de mijlpaal van 2034.

Eindbeoordeling materiaalrisico	Hoog materiaalrisico en/of hoge kans op vezelvrijgave
---------------------------------	---

Gebondenheid	Categorie 2: niet-hechtgebonden met matrix
Asbestsoort (vezeltype)	Amfibool aanwezig, uitgezonderd crocidoliet
Asbestconcentratie	Hoog ($\geq 50\%$)
Afschermingsgraad van het gehele materiaal	Geheel of deels (ook) vrij aan binnenluchtstromen
Toestand van het materiaal	Zwaar beschadigd, zwaar verweerd

#	Type	Referentie	Resultaat
1.1	Mengmonster	M12	Amosiet
1.2	Mengmonster	M13	Amosiet
1.3	Mengmonster	M14	Amosiet
1.4	Mengmonster	M15	Amosiet

Beschrijving	Leidingisolatie - gips
Omgeving	Binnen
Primaire drager	HVAC infrastructuur en uitrusting
Asbestmateriaal	In-situ afwerkingslagen - Thermische isolatie
Bindmiddel van asbestmateriaal	Gips - kalk

Gebondenheid op basis van bindmiddel	Niet-hechtgebonden
Hoeveelheid (lengte - omtrek - dikte - aantal)	<ul style="list-style-type: none"> • 86,00 m - 35,00 cm - 1,00 cm - 1 stuk
Totaal volume	0,301 m ³
Eenvoudig bereikbaar	Ja
Bevestigingswijze	<ul style="list-style-type: none"> • Verlijmd, ingegoten, versmeerd
Identificatiemethode	Vaststelling met monstername
Destructieve handeling voor identificatie	Nee

Dringend verwijderen

- Verwijder dit asbestmateriaal zo snel mogelijk. Volg de toestand goed op.

- Hermetische zone (erkend asbestverwijderaar)
Deze toepassing moet verwijderd worden via deze methode. Bijkomende info (oa voorzorgsmaatregelen) kan je terugvinden achteraan in dit attest onder de rubriek toelichting.

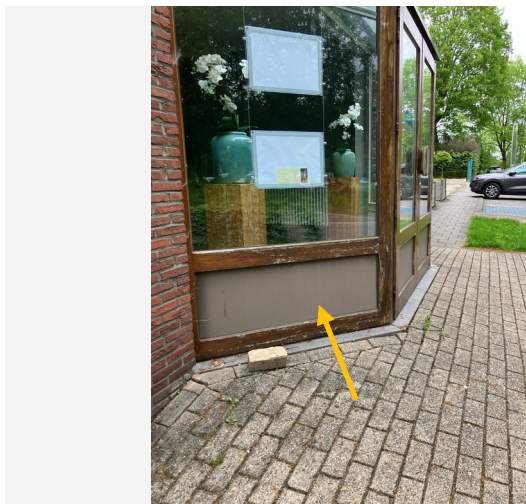
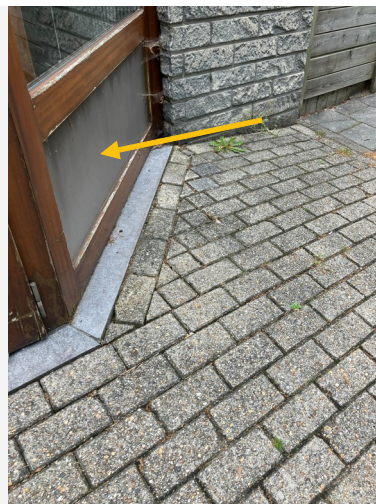
Het asbestmateriaal valt onder de mijlpaal van 2034.

Eindbeoordeling materiaalrisico	Verhoogd materiaalrisico en/of verhoogde kans op vezelvrijgave
---------------------------------	--

Gebondenheid	Categorie 1: hechtgebonden in oorsprong
Asbestsoort (vezeltype)	Crocidoliet aanwezig
Asbestconcentratie	Laag (< 50%)
Afschermingsgraad van het gehele materiaal	Geheel of deels (ook) vrij aan de binnenlucht
Toestand van het materiaal	Licht beschadigd, licht verweerd. Intact materiaal type Pical – asbestboard of categorie III 'gebondenheid'

Beschrijving	Asbestcementplaat in schrijnwerk
Omgeving	Grenst aan binnen- en buitenlucht
Primaire drager	Wandopening verticaal (raam, deur, ...)
Asbestmateriaal	Dak- en gevelbekleding - Plaat
Bindmiddel van asbestmateriaal	Cement
Gebondenheid op basis van bindmiddel	Hecht
Hoeveelheid (oppervlakte - dikte - aantal)	• 0,90 m ² - 1,00 cm - 1 stuk
Totaal volume	0,009 m ³
Eenvoudig bereikbaar	Ja
Bevestigingswijze	• Geklemd
Identificatiemethode	Vaststelling zonder monsternamen

Verwijderen

- Zorg voor een veilig beheer. Vermijd het beschadigen van het asbestmateriaal. Controleer de toestand jaarlijks op wijzigingen.

- Eenvoudige handelingen: mag via doe-het-zelf of door werknemer(s) met opleidingsattest eenvoudige handelingen
Deze toepassing mag verwijderd worden via deze methode. Bijkomende info (oa voorzorgsmaatregelen) kan je terugvinden achteraan in dit attest onder de rubriek toelichting.

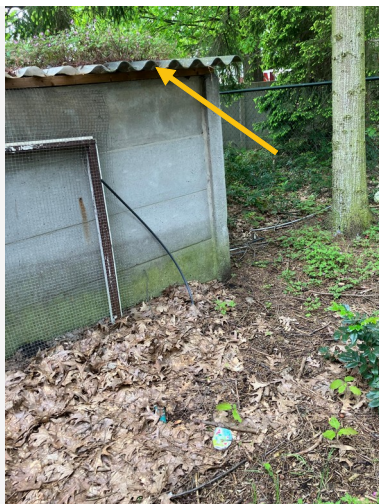
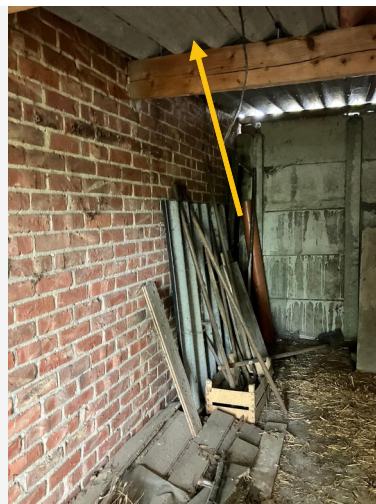
Het asbestmateriaal valt onder de mijlpaal van 2034.

Eindbeoordeling materiaalrisico	Verhoogd materiaalrisico en/of verhoogde kans op vezelvrijgave
---------------------------------	--

Gebondenheid	Categorie 1: hechtgebonden in oorsprong
Asbestsoort (vezeltype)	Crocidoliet aanwezig
Asbestconcentratie	Laag (< 50%)
Afschermingsgraad van het gehele materiaal	Geheel of deels vrij aan de buitenlucht
Toestand van het materiaal	Matig beschadigd, matig verweerd

Beschrijving	Dakbedekking-Golfplaten
Omgeving	Buiten
Primaire drager	Schuin dak
Asbestmateriaal	Dak- en gevelbekleding - Golfplaat
Bindmiddel van asbestmateriaal	Cement
Gebondenheid op basis van bindmiddel	Hecht
Hoeveelheid (oppervlakte - aantal)	• 18,00 m ² - 1 stuk
Totale oppervlakte	18,00 m ²
Eenvoudig bereikbaar	Ja
Bevestigingswijze	• Genageld, geniet
Identificatiemethode	Vaststelling zonder monsternamen

Verwijderen

- Zorg voor een veilig beheer en verwijder dit asbestmateriaal wanneer het bij werken eenvoudig bereikbaar wordt. Controleer de toestand jaarlijks op wijzigingen.

- Eenvoudige handelingen: mag via doe-het-zelf of door werknemer(s) met opleidingsattest eenvoudige handelingen
Deze toepassing mag worden verwijderd via deze methode. Bijkomende info (oa voorzorgsmaatregelen) kan je terugvinden achteraan in dit attest onder de rubriek toelichting.

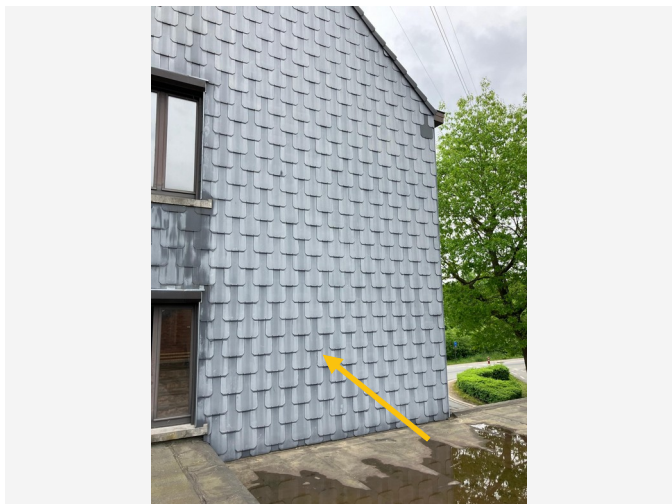
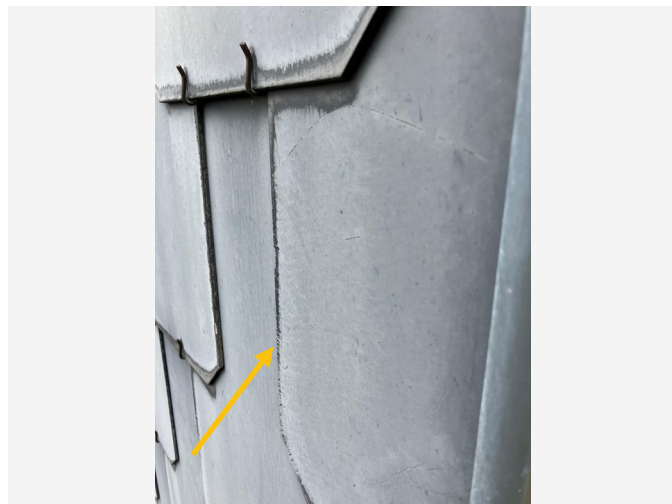
Het asbestmateriaal valt onder de mijlpaal van 2034.

Eindbeoordeling materiaalrisico	Verhoogd materiaalrisico en/of verhoogde kans op vezelvrijgave
---------------------------------	--

Gebondenheid	Categorie 1: hechtgebonden in oorsprong
Asbestsoort (vezeltype)	Crocidoliet aanwezig
Asbestconcentratie	Laag (< 50%)
Afschermingsgraad van het gehele materiaal	Geheel of deels vrij aan de buitenlucht
Toestand van het materiaal	Matig beschadigd, matig verweerd

Beschrijving	Gevelleien
Omgeving	Buiten
Primaire drager	Wand buitenschil
Asbestmateriaal	Dak- en gevelbekleding - Lei, shingle
Bindmiddel van asbestmateriaal	Cement
Gebondenheid op basis van bindmiddel	Hecht
Hoeveelheid (oppervlakte - aantal)	• 55,00 m ² - 1 stuk
Totale oppervlakte	55,00 m ²
Eenvoudig bereikbaar	Ja
Bevestigingswijze	• Genageld, geniet
Identificatiemethode	Vaststelling zonder monstername

Verwijderen

- Zorg voor een veilig beheer en verwijder dit asbestmateriaal wanneer het bij werken eenvoudig bereikbaar wordt. Controleer de toestand jaarlijks op wijzigingen.

- Eenvoudige handelingen: mag via doe-het-zelf of door werknemer(s) met opleidingsattest eenvoudige handelingen
Deze toepassing mag verwijderd worden via deze methode. Bijkomende info (oa voorzorgsmaatregelen) kan je terugvinden achteraan in dit attest onder de rubriek toelichting.

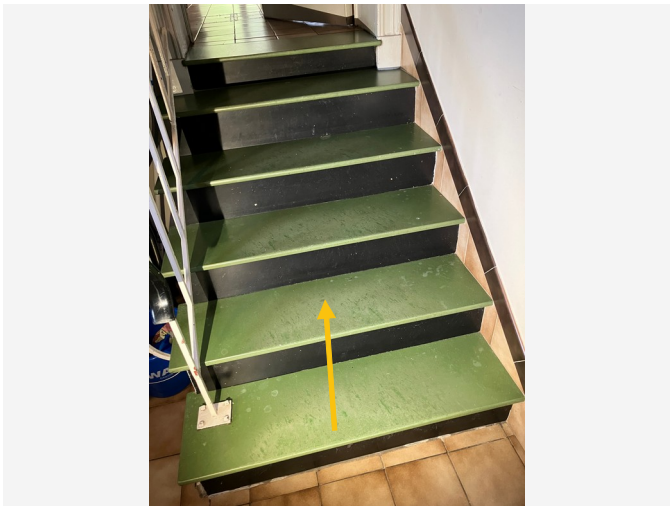
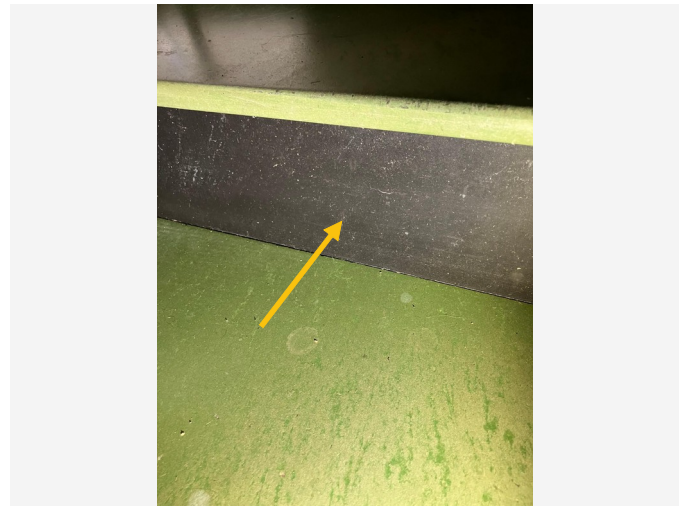
Het asbestmateriaal valt onder de mijlpaal van 2040.

Eindbeoordeling materiaalrisico	Verhoogd materiaalrisico en/of verhoogde kans op vezelvrijgave
---------------------------------	--

Gebondenheid	Categorie 1: hechtgebonden in oorsprong
Asbestsoort (vezeltype)	Crocidoliet aanwezig
Asbestconcentratie	Laag (< 50%)
Afschermingsgraad van het gehele materiaal	Geheel of deels (ook) vrij aan binnenluchtstromen
Toestand van het materiaal	Licht beschadigd, licht verweerd. Intact materiaal type Pical – asbestboard of categorie III 'gebondenheid'

Beschrijving	traptreden en stootborden
Omgeving	Binnen
Primaire drager	Vloer
Asbestmateriaal	Dak- en gevelbekleding - Plaat
Bindmiddel van asbestmateriaal	Cement
Gebondenheid op basis van bindmiddel	Hecht
Hoeveelheid (oppervlakte - dikte - aantal)	• 3,50 m ² - 1,00 cm - 1 stuk
Totaal volume	0,035 m ³
Eenvoudig bereikbaar	Ja
Bevestigingswijze	• Verlijmd, ingegoten, versmeerd
Identificatiemethode	Vaststelling zonder monsternamen

Verwijderen

- Zorg voor een veilig beheer. Vermijd het beschadigen van het asbestmateriaal. Controleer de toestand jaarlijks op wijzigingen.

- Eenvoudige handelingen: enkel door erkend asbestverwijderaar
Deze toepassing mag verwijderd worden via deze methode. Bijkomende info (oa voorzorgsmaatregelen) kan je terugvinden achteraan in dit attest onder de rubriek toelichting.

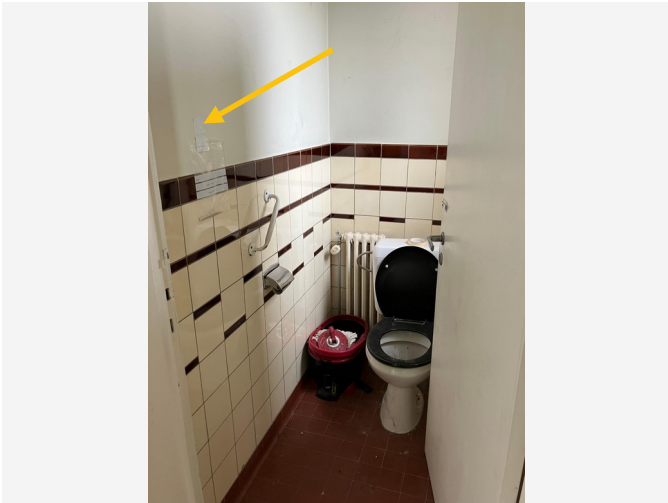
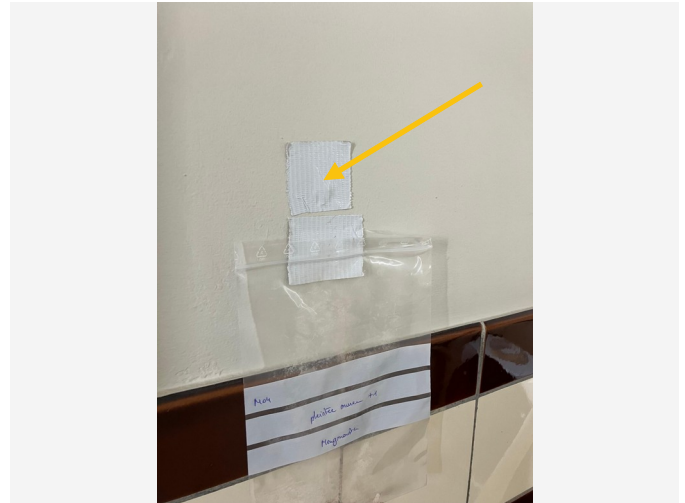
Fiche 9: Pleisterwerk wanden

Geen asbest

#	Type	Referentie	Resultaat
9.1	Mengmonster	M01	Geen asbest
9.2	Mengmonster	M02	Geen asbest
9.3	Mengmonster	M04	Geen asbest
9.4	Mengmonster	M06	Geen asbest

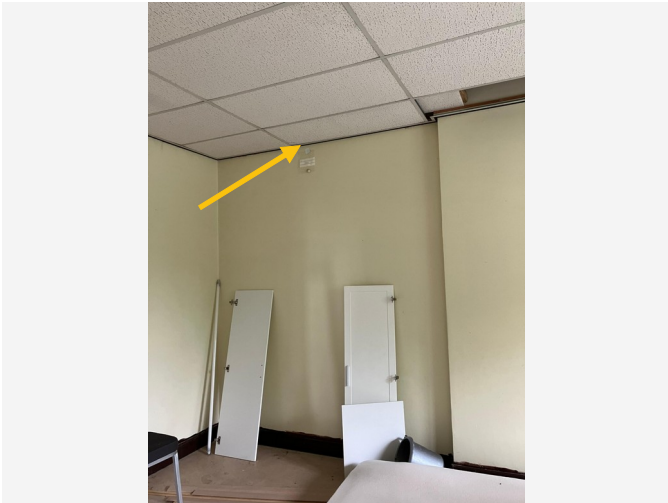
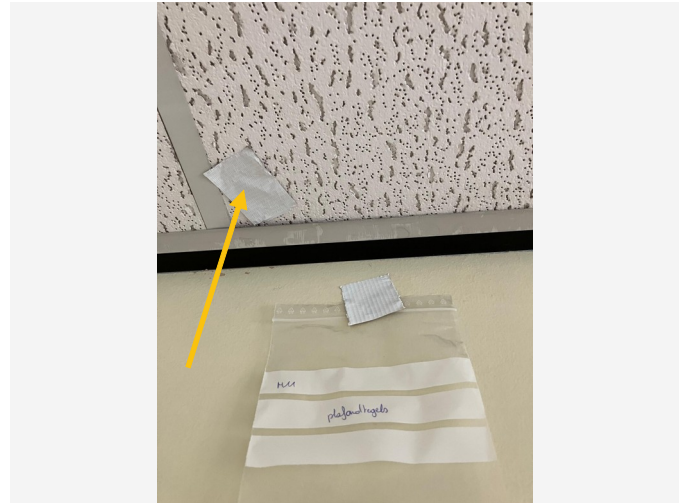
Fiche 10: Plafondtegels

Geen asbest

#	Type	Referentie	Resultaat
10.1	Puntmonster	M11	Geen asbest

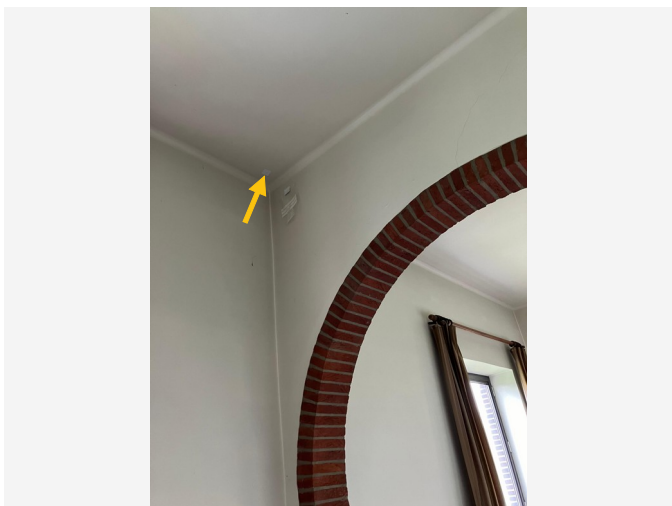
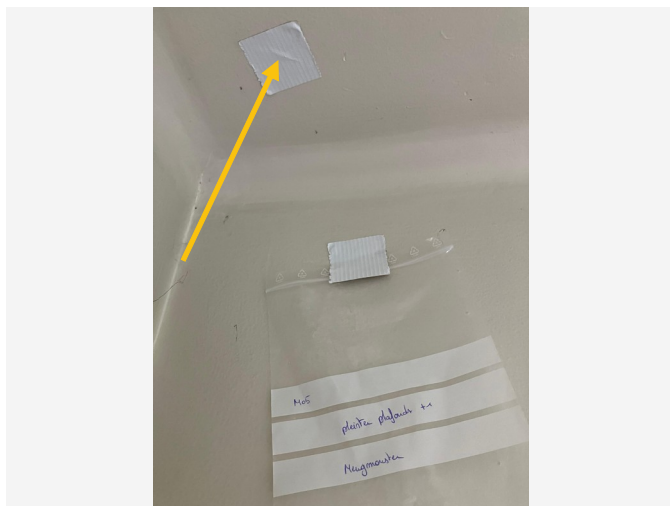
Fiche 12: pleister plafond

Geen asbest

#	Type	Referentie	Resultaat
12.1	Mengmonster	M03	Geen asbest
12.2	Mengmonster	M05	Geen asbest

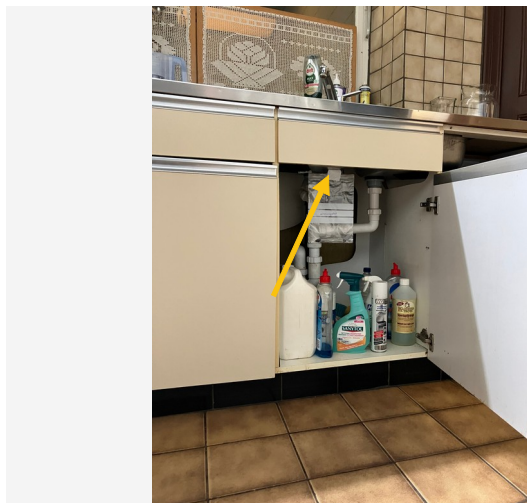
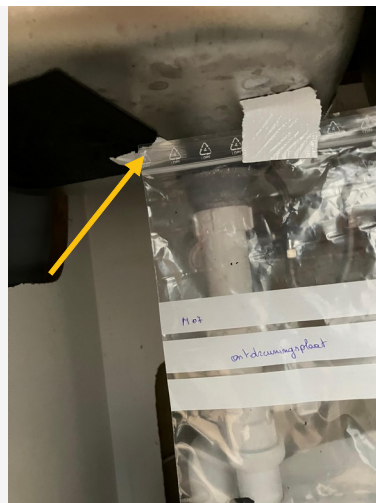
Fiche 13: Ontdreuningsplaat/anti-dreunplaat onder spoelbak

Geen asbest

#	Type	Referentie	Resultaat
13.1	Puntmonster	M07	Geen asbest

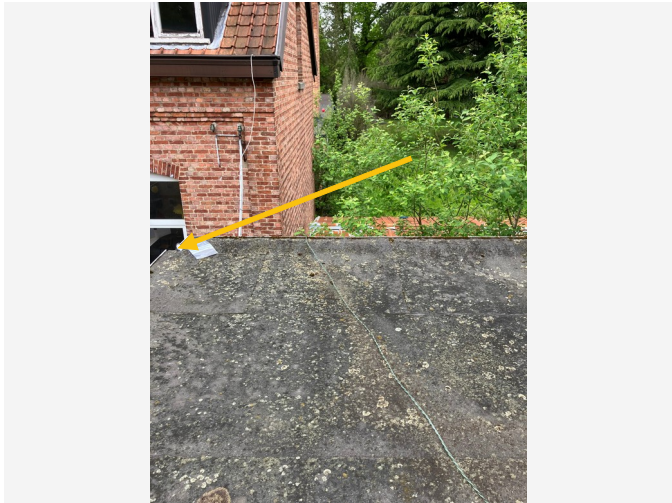
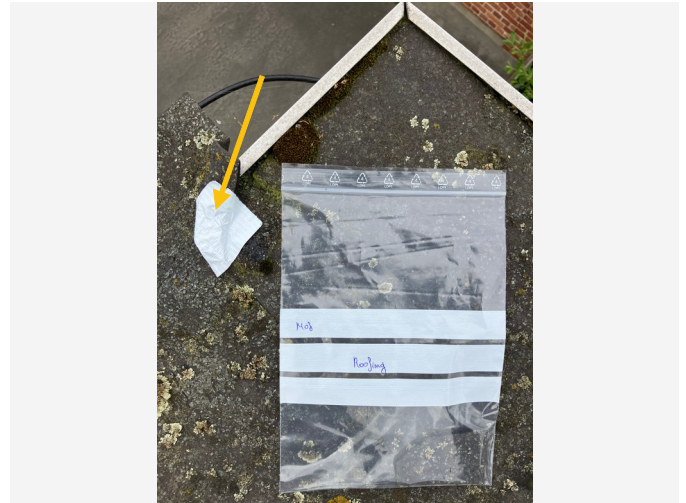
Geen asbest

#	Type	Referentie	Resultaat
14.1	Puntmonster	M08	Geen asbest

Beschrijving	Dakbedekking - Roofing
Omgeving	Buiten
Primaire drager	Plat dak
Bindmiddel van materiaal	Bitumen (roofing, teer, asfalt)

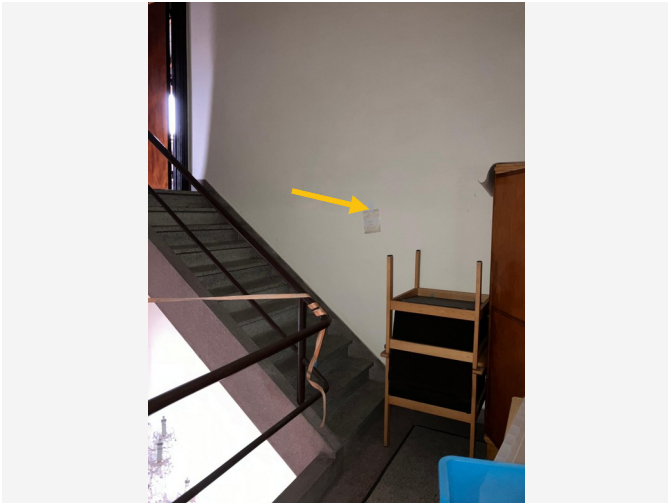
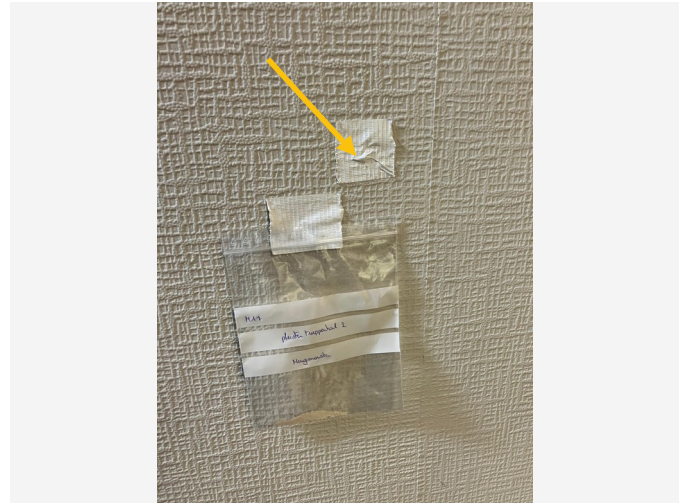
Fiche 15: Pleisterwerk trappenhal

Geen asbest

#	Type	Referentie	Resultaat
15.1	Mengmonster	M16	Geen asbest
15.2	Mengmonster	M17	Geen asbest
