# Asbestinventarisatetest

Overdemerstraat 31B, 3511 Hasselt

Attestnummer : 20260408-000331.000

Uitgegeven op : 08.04.2026

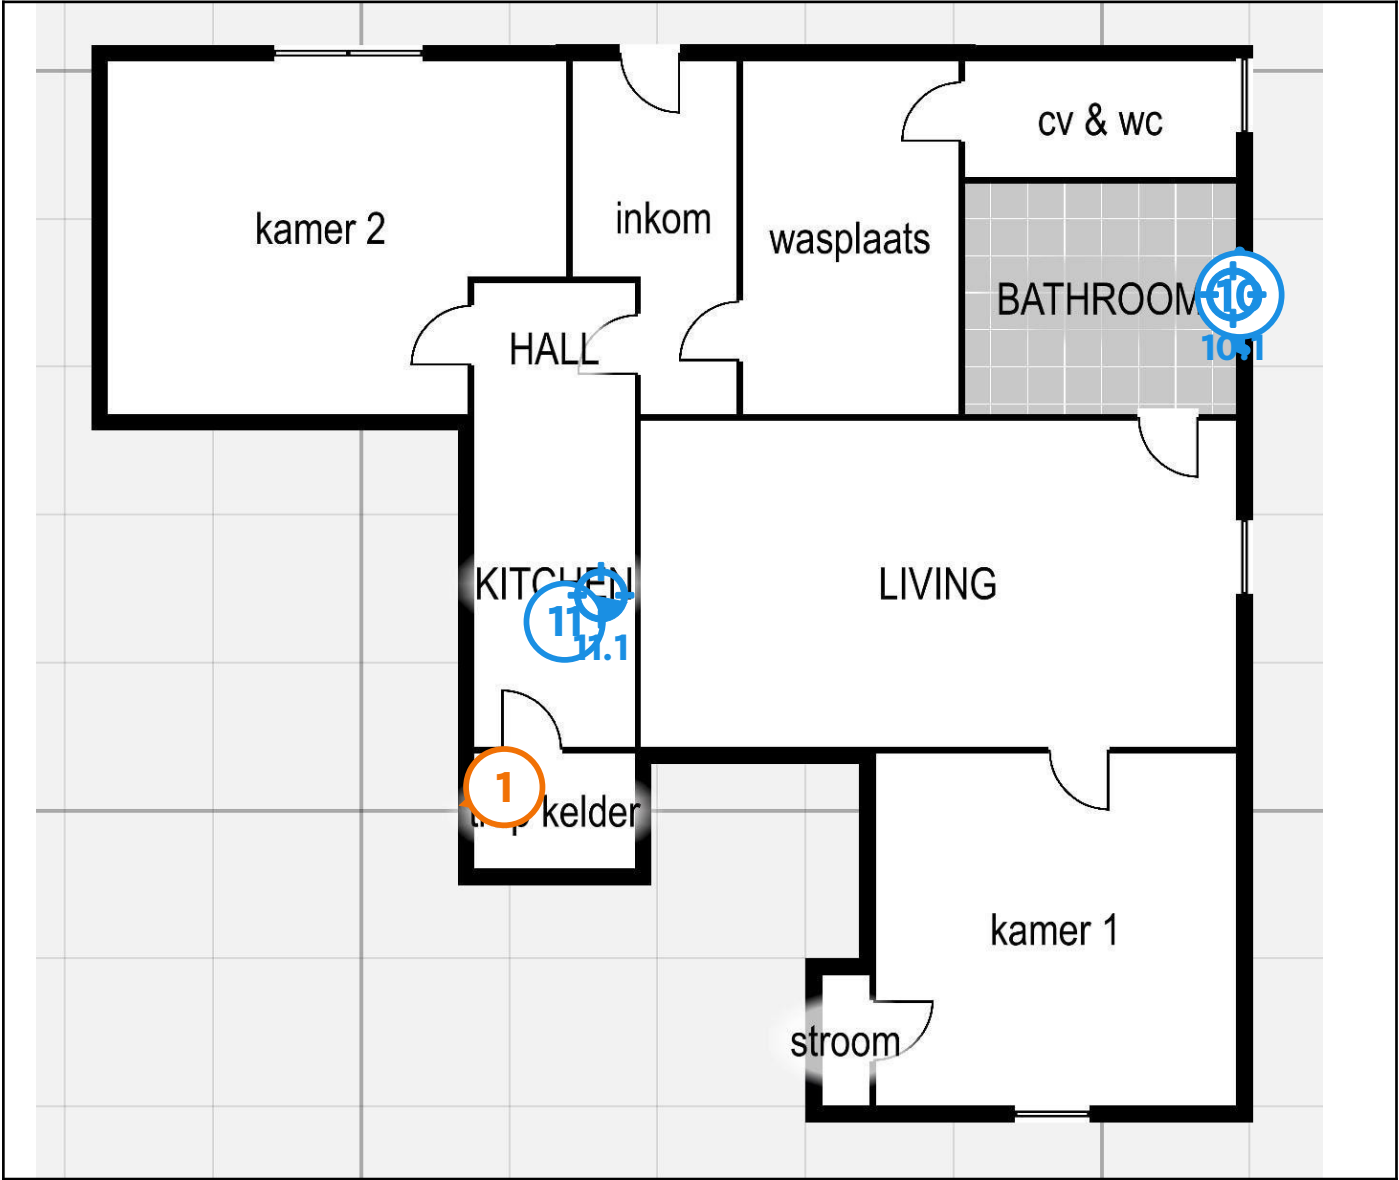
# Plan 1.2: Gelijkvloers

| Beschrijving | Type | Actie |
|---|---|---|
| 1. Bakeliet schakelaars/stopcontacten | Asbestmateriaal | Verwijderen |

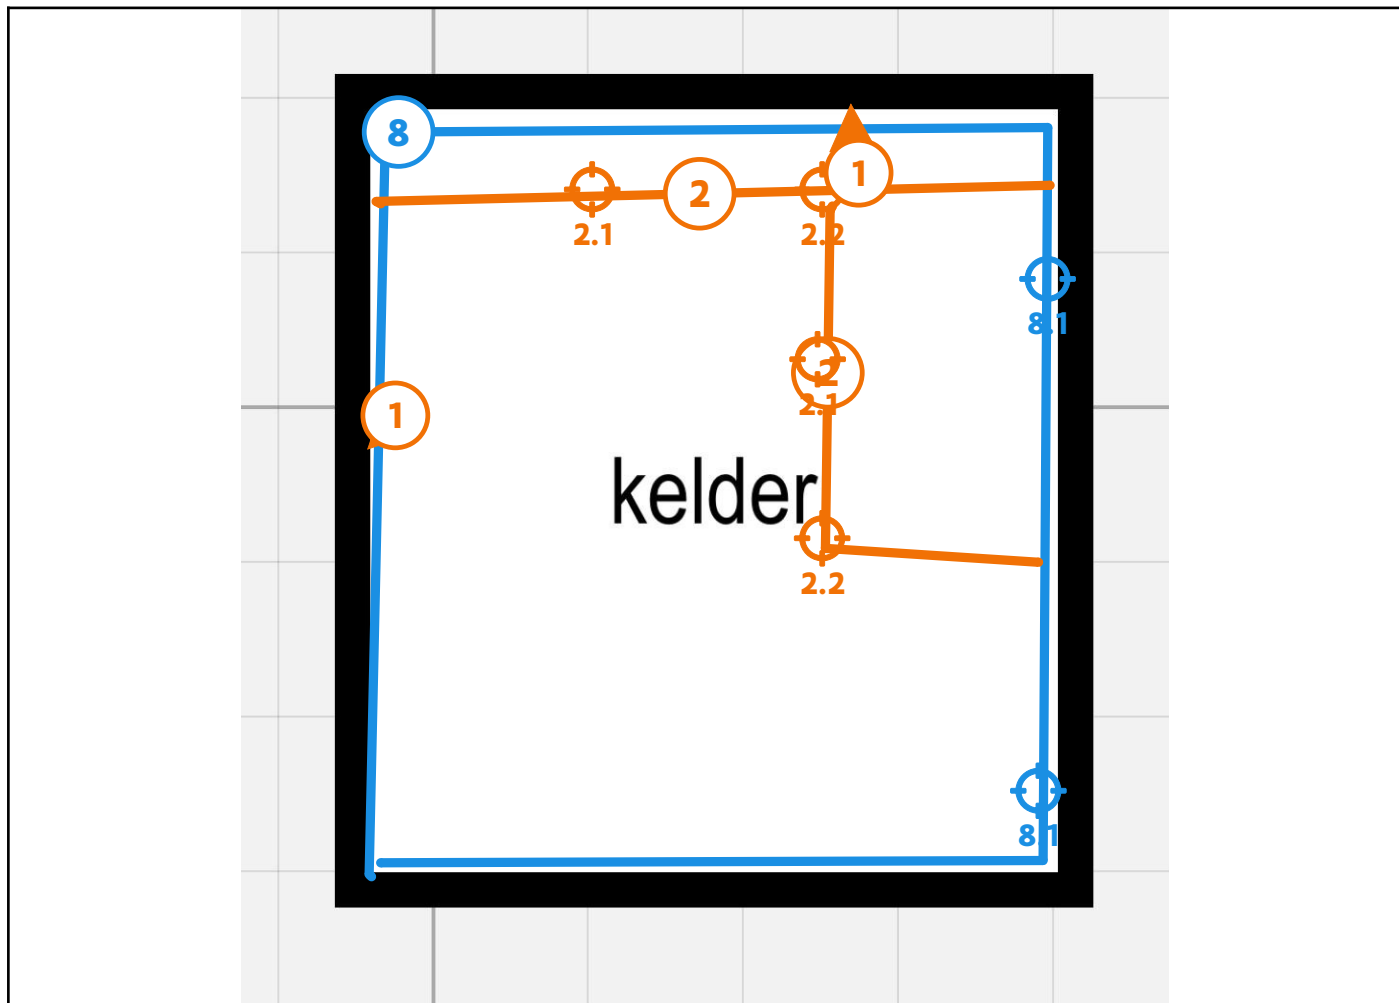
## Plan 1.3: Kelder

| Beschrijving | Type | Actie |
|---|---|---|
| 1. Bakeliet schakelaars/stopcontacten | Asbestmateriaal | <a href="#">Verwijderen</a> |
| 2. Leidingisolatie (gips) | Asbestmateriaal | <a href="#">Verwijderen</a> |

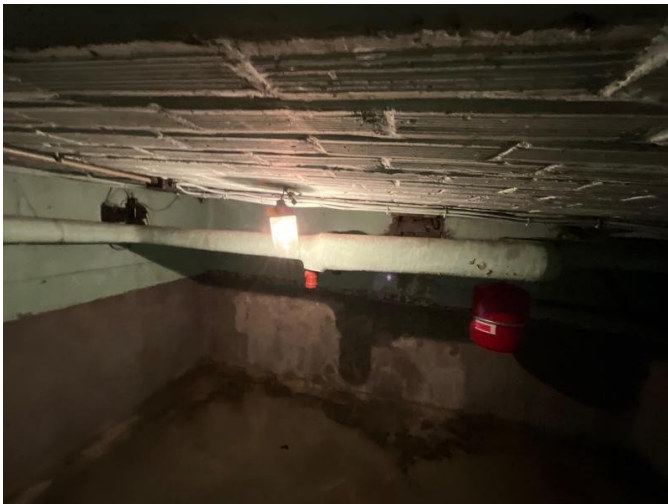
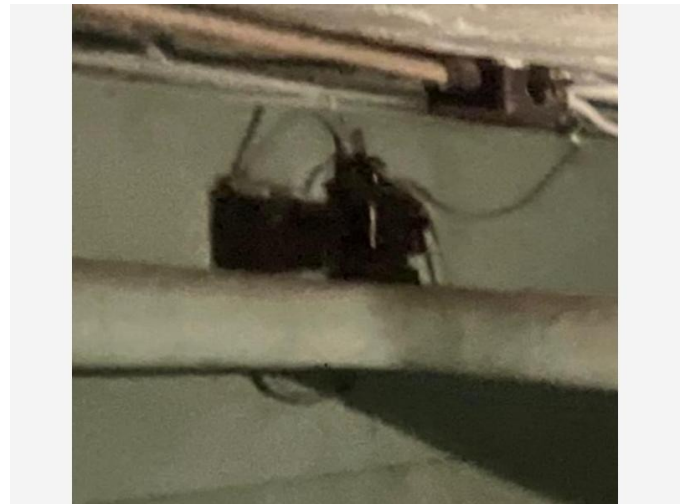
Het asbestmateriaal valt onder de mijlpaal van 2040.

| Eindbeoordeling materiaalrisico | Verhoogd materiaalrisico en/of verhoogde kans op vezelvrijgave |

| Asbestsoort (vezeltype) | Crocidoliet aanwezig |
| Toestand van het materiaal | Licht beschadigd, licht verweerd. Intacte calciumsilicaatplaat of materiaal met categorie 3-gebondenheid |

| Beschrijving | Bakeliet schakelaars/stopcontacten |

Verwijderen

- Zorg voor een veilig beheer. Vermijd het beschadigen van het asbestmateriaal. Controleer de toestand jaarlijks op wijzigingen.
- Voer bijkomende staalname(s) uit.

- Eenvoudige handelingen: mag via doe-het-zelf of door werknemer(s) met opleidingsattest eenvoudige handelingen  
Deze toepassing kan door een aannemer die over een opleidingsattest eenvoudige handelingen beschikt of door een particulier (doe-het-zelf), verwijderd worden indien er geen verhoogd risico op vrijgave van asbestvezels (max. concentratie 0,01 vezels/cm<sup>3</sup> - CODEX Art. VI.3-54) ontstaat en de toepassing voorafgaand wordt gefixeerd/bevochtigd; de individuele elementen zonder machinale werktuigen (boormachine, slijpschijf, hogedrukreiniger,...) en zonder breken of gooien een voor een losgemaakt worden; en ten slotte dubbel en luchtdicht verpakt weggevoerd worden naar een erkend afvalpunt (recyclagepark).

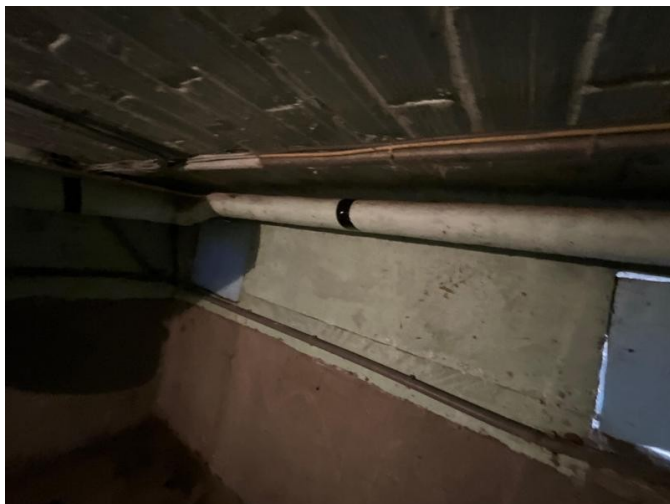
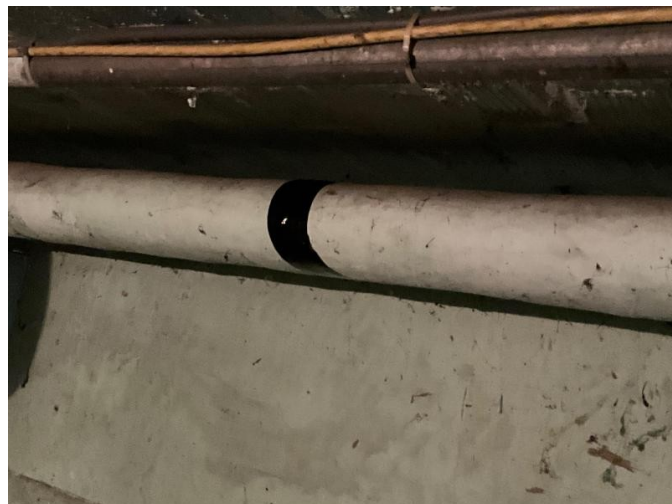
Het asbestmateriaal valt onder de mijlpaal van 2034.

| Eindbeoordeling materiaalrisico | Verhoogd materiaalrisico en/of verhoogde kans op vezelvrijgave |

| Asbestsoort (vezeltype) | Amfibool aanwezig, uitgezonderd crocidoliet |
| Asbestconcentratie | Hoog ( $\geq 50\%$ ) |

| # | Type | Referentie | Resultaat |
|---|---|---|---|
| 2.1 | Mengmonster | mm01 | Amosiet |

| Beschrijving | Leidingisolatie (gips) |

Verwijderen

- Scherm in afwachting van verwijdering het asbestmateriaal af van luchtstromingen en verstoring: bijvoorbeeld door het te verpakken, te fixeren, af te dekken, signalisatie - afbakening aan te brengen, ...
- Verwijder dit asbestmateriaal zo snel mogelijk. Volg de toestand goed op.

- Hermetische zone (erkend asbestverwijderaar)  
Deze toepassing kan enkel door een erkende asbestverwijderaar via de methodiek van hermetische zone verwijderd worden omdat verwijdering via de methodiek van eenvoudige handelingen en/of couveusezakmethode niet mogelijk is; en er automatisch een verhoogd risico op vrijgave van asbestvezels (max. concentratie 0,01 vezels/cm - CODEX Art. VI.3-54) ontstaat. (Bron: CODEX - Art. VI.3-61.- par 1.)

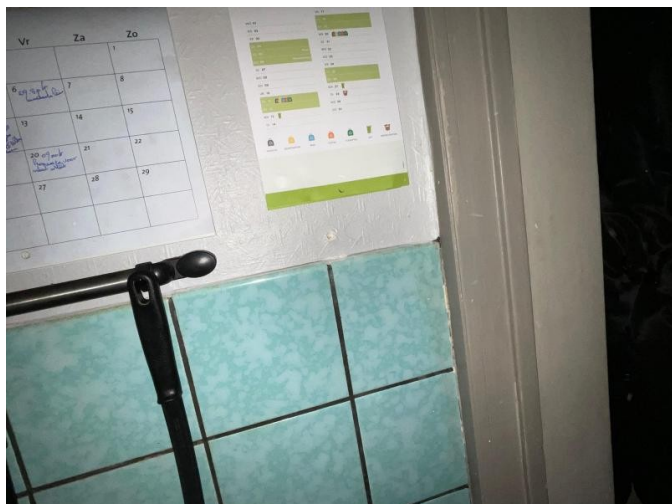
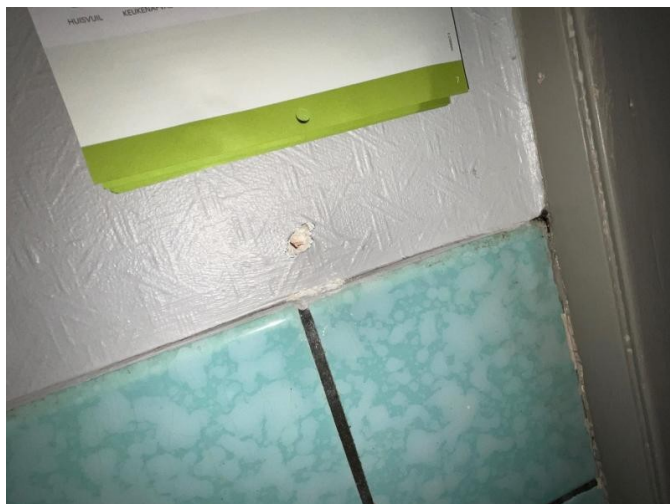
## Fiche 6: Pleisterwerk wanden

Geen asbest

| # | Type | Referentie | Resultaat |
|---|---|---|---|
| 6.1 | Mengmonster | mm03 | Geen asbest |

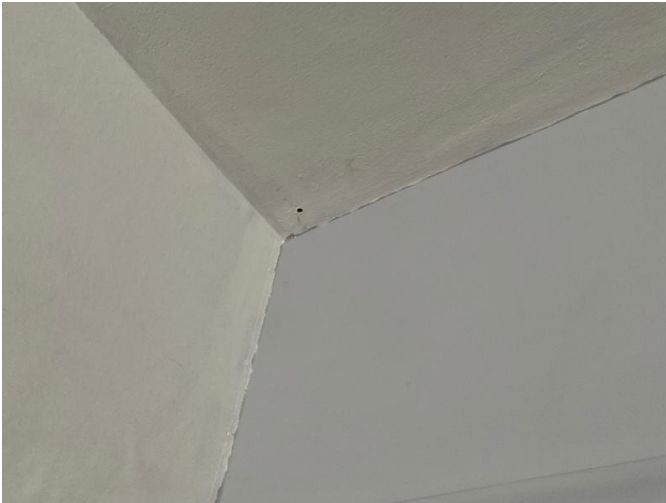
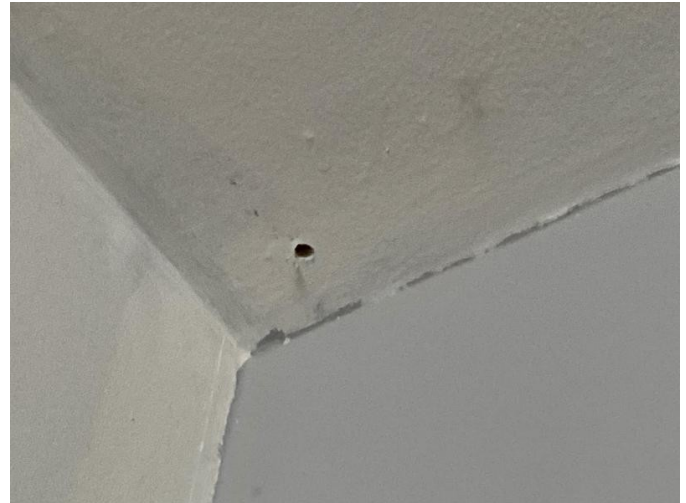
## Fiche 7: Pleisterwerk plafonds

Geen asbest

| # | Type | Referentie | Resultaat |
|---|---|---|---|
| 7.1 | Mengmonster | mm04 | Geen asbest |

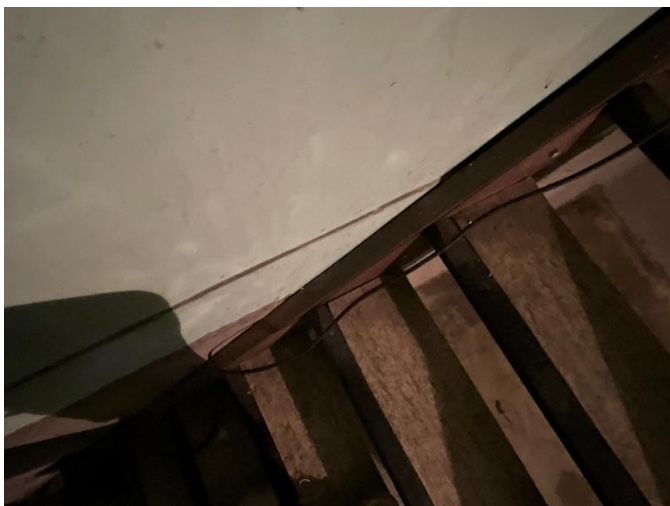
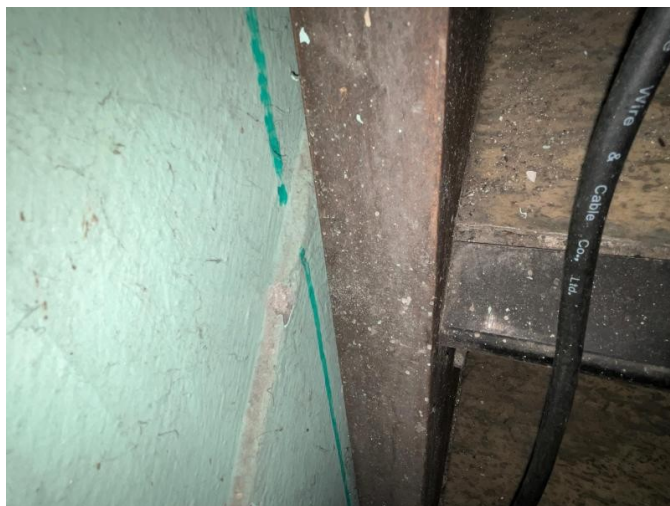
## Fiche 8: Cementen smeerlaag binnen

Geen asbest

| # | Type | Referentie | Resultaat |
|---|---|---|---|
| 8.1 | Mengmonster | mm05 | Geen asbest |

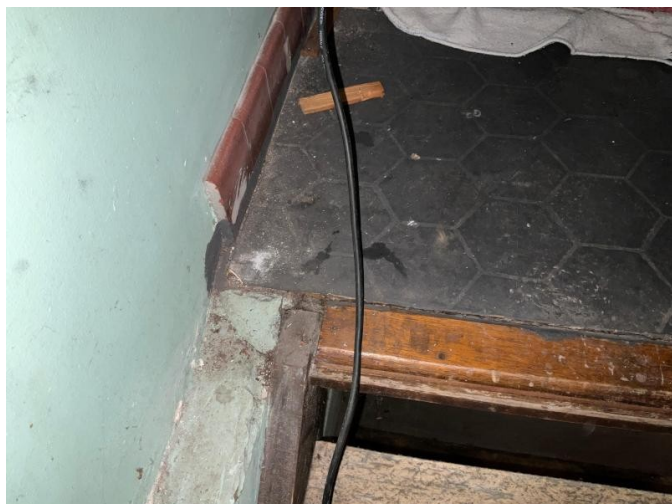
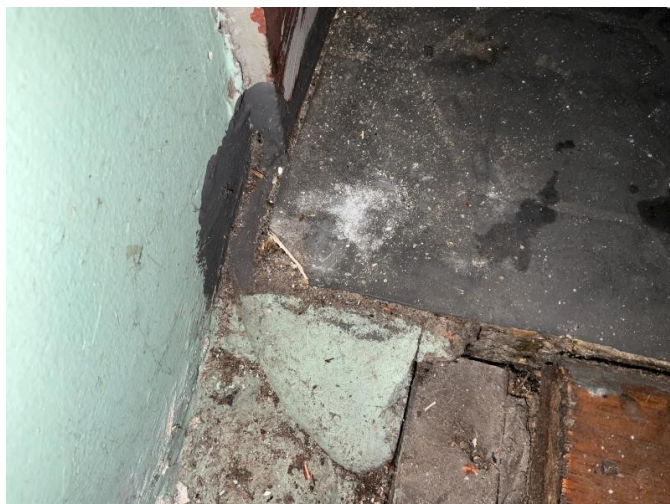
## Fiche 9: Vinyl

Geen asbest

| # | Type | Referentie | Resultaat |
|---|---|---|---|
| 9.1 | Puntmonster | pm02 | Geen asbest |

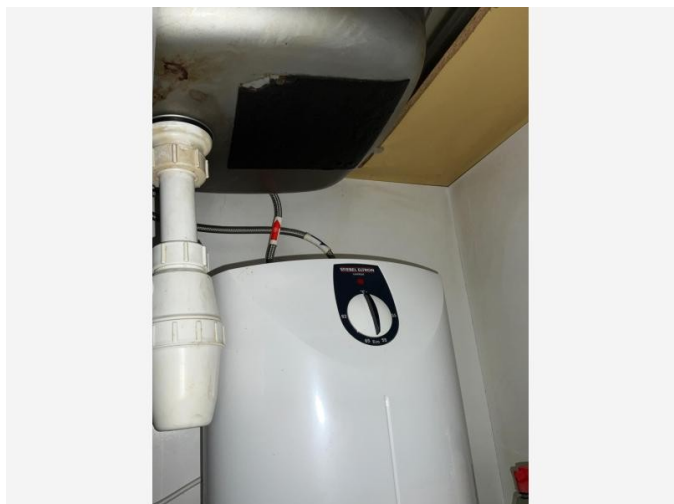
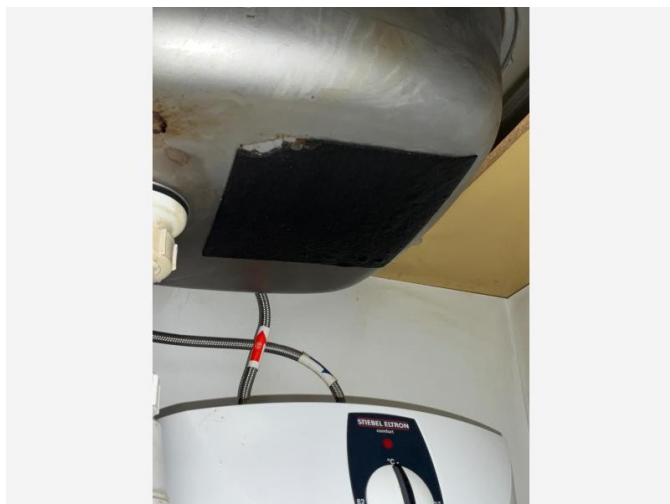
Geen asbest

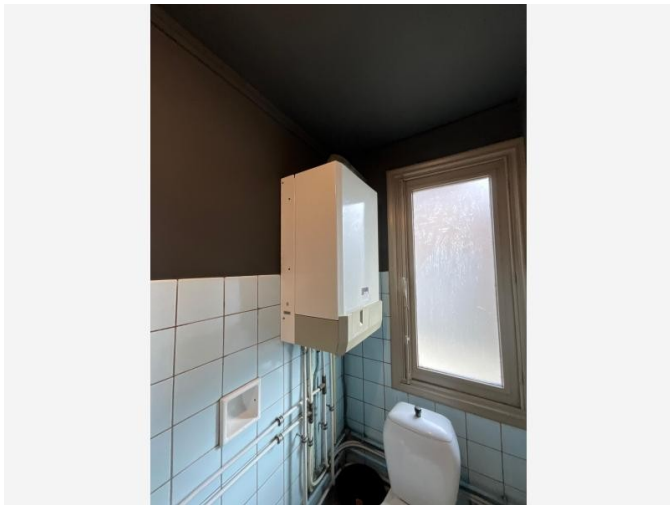
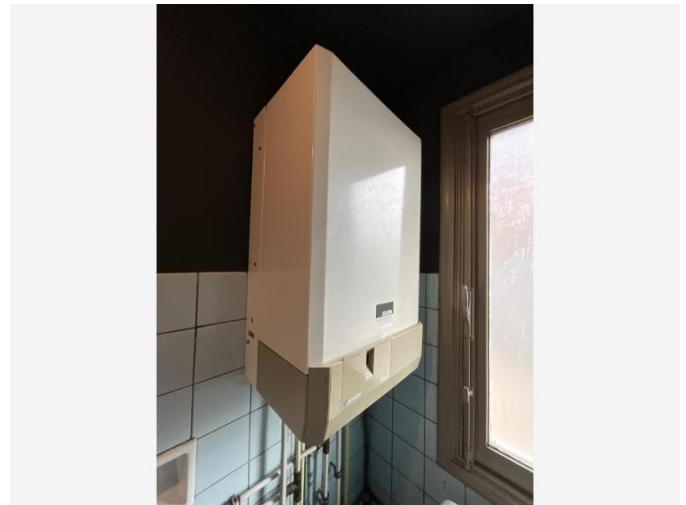
### Fiche 12: CV-ketel (niet verdacht)

| Beschrijving | Notitie | Terug te vinden op plannen |
|---|---|---|
| Fiche 12: CV-ketel (niet verdacht) | De CV-ketel (dichtingen, isolerend materiaal) is niet asbestverdacht. | - |
