# Asbestinventarisatetest

Broekstraat 6, 3590 Diepenbeek

Attestnummer : 20260119-000327.002

Uitgegeven op : 04.02.2026

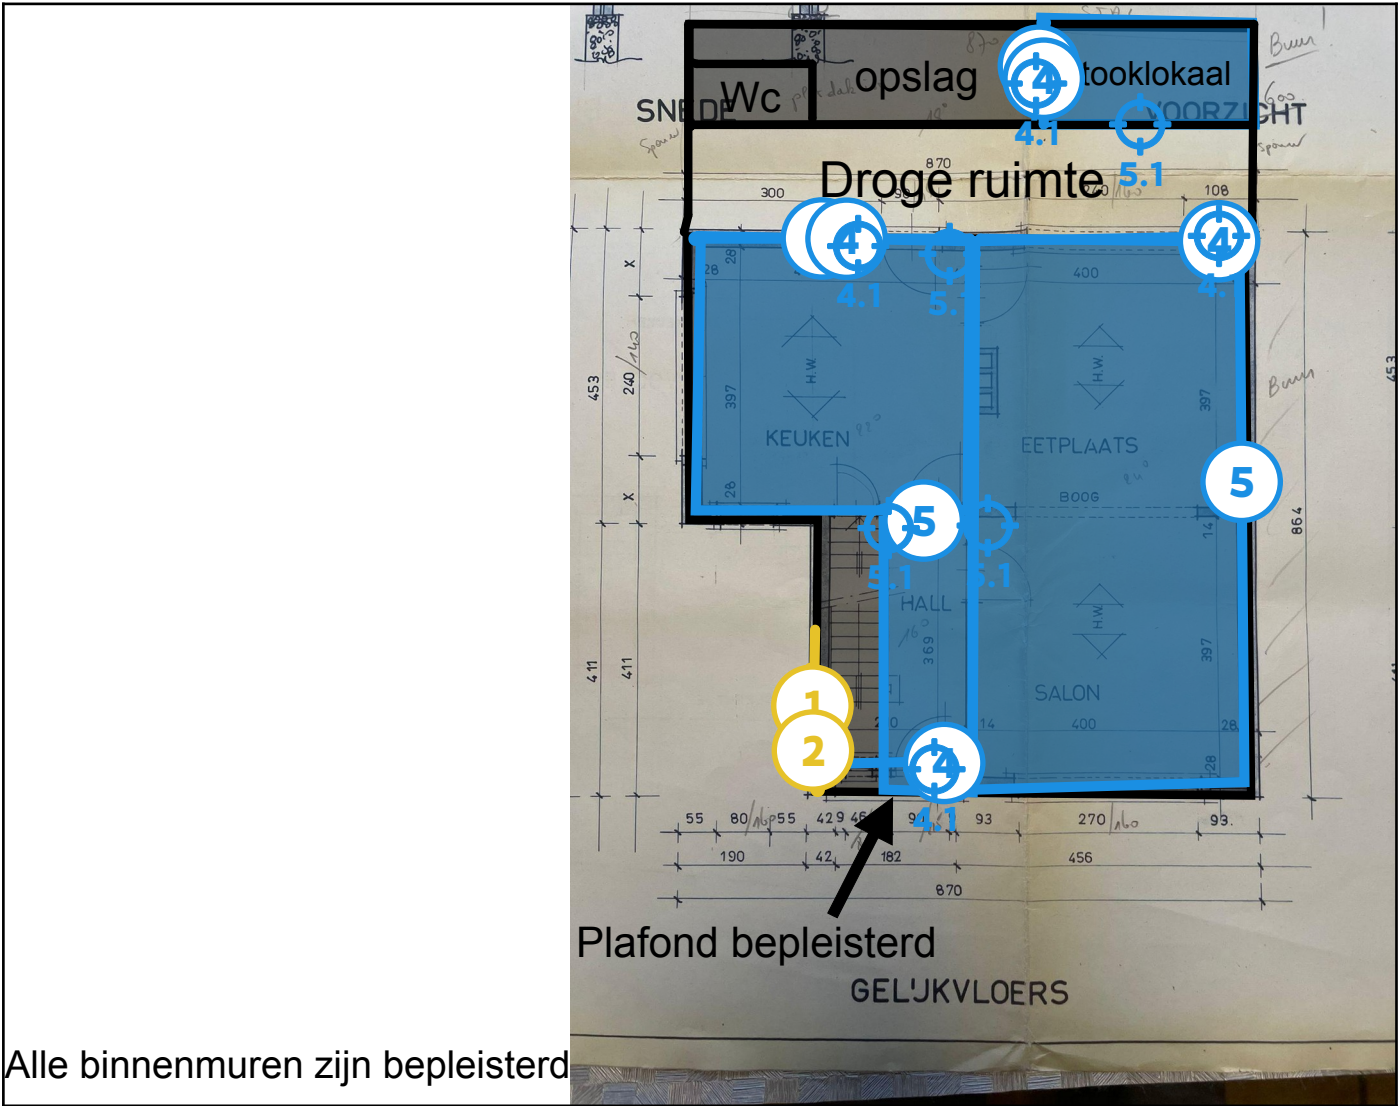
# Plan 1.2: Gelijkvloers

| Beschrijving | Type | Actie |
|---|---|---|
| 1. Bakeliet zekeringskast elektriciteit maatschappij | Asbestmateriaal | [ ] |
| 2. Bakeliet zekeringskast | Asbestmateriaal | [ ] |
| 4. Bepleistering wanden St1 | Geen asbest | - |
| 5. Bepleistering plafond st4 | Geen asbest | - |

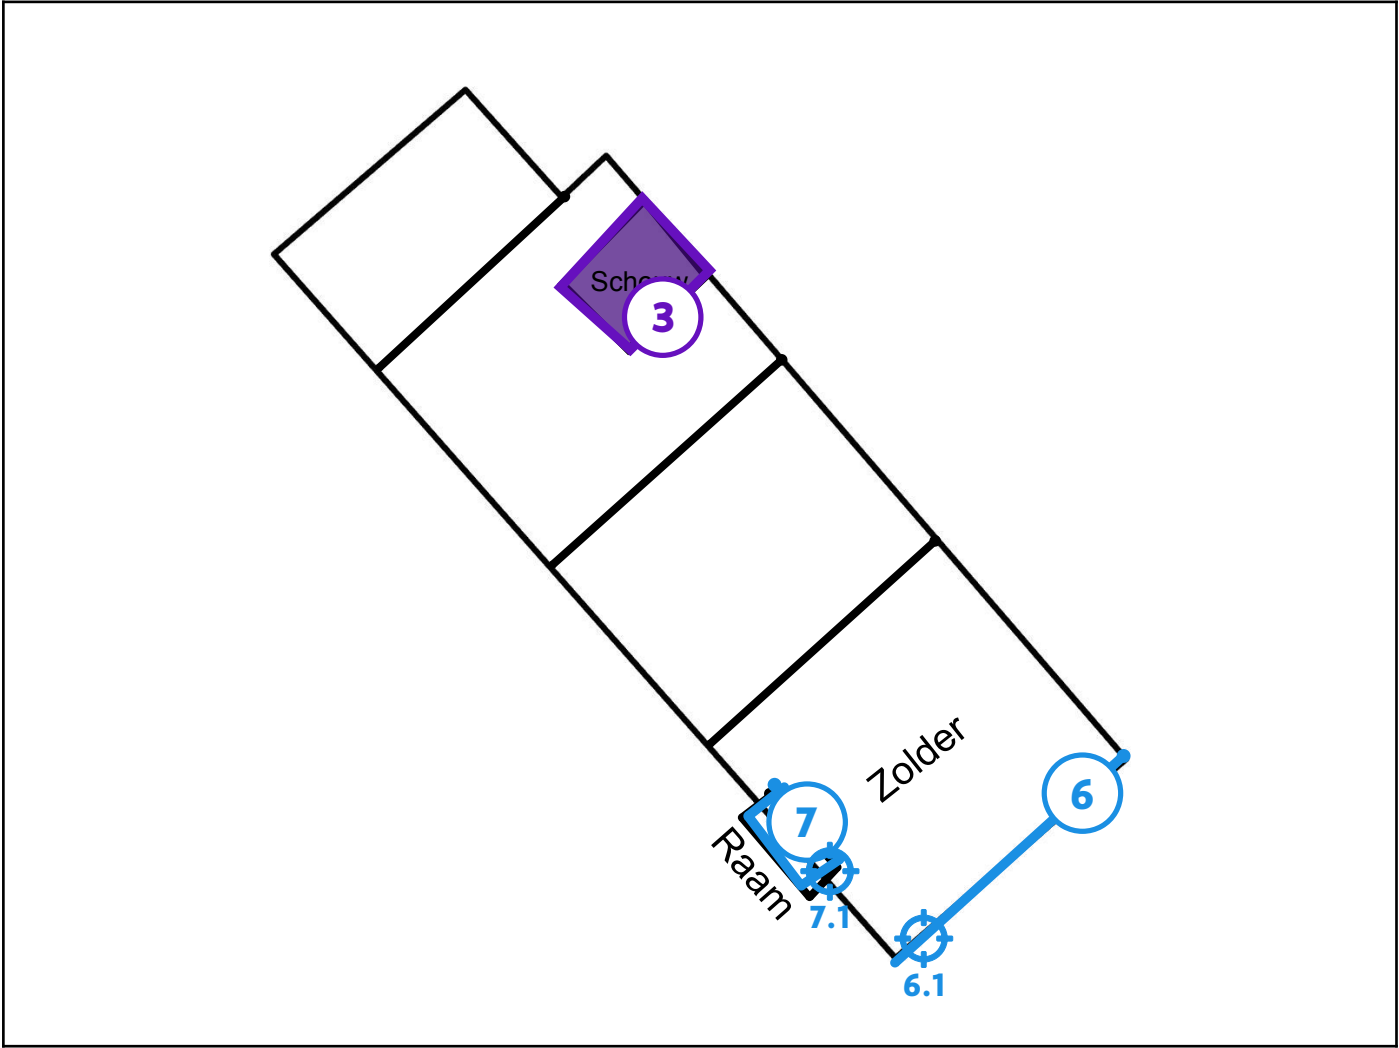
# Plan 1.4: zolder verdiep

| Beschrijving | Type | Actie |
|---|---|---|
| 3. Schouw | Beperking | - |
| 6. Roofing zolder st3 | Geen asbest | - |
| 7. Mastiek ramen st2 | Geen asbest | - |

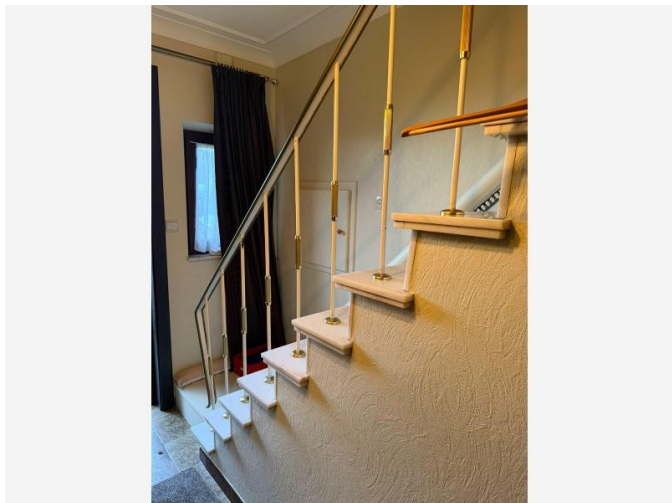
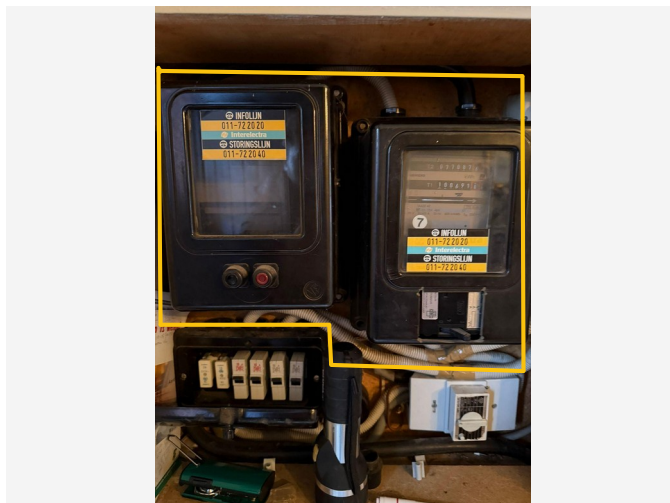
# Fiche 1: Bakeliet zekeringskast elektriciteit maatschappij

Het asbestmateriaal valt onder de mijlpaal van 2040.

| Eindbeoordeling materiaalrisico | Laag materiaalrisico en/of verlaagde kans op vezelvrijgave |

| Asbestsoort (vezeltype) | Crocidoliet aanwezig |
| Asbestconcentratie | Laag (< 50%) |
| Toestand van het materiaal | Onbeschadigd, niet verweerd |

| Beschrijving | Bakeliet zekeringskast elektriciteit maatschappij |
| Asbestmateriaal | Plaat, paneel, tablet - Type Bakeliet |

- Zorg voor een veilig beheer. Vermijd het beschadigen van het asbestmateriaal. Controleer de toestand jaarlijks op wijzigingen.
- Verwijder dit asbestmateriaal zo snel mogelijk. Volg de toestand goed op.

- Eenvoudige handelingen: mag via doe-het-zelf of door werknemer(s) met opleidingsattest eenvoudige handelingen  
Doe-het-zelfverwijdering  
Doe-het-zelfverwijdering is uitsluitend toegestaan indien:  
het asbesthoudend materiaal hechtgebonden is,  
het materiaal zich in goede staat bevindt,  
en het intact kan worden verwijderd zonder breken, zagen, slijpen of andere bewerkingen die stofvorming

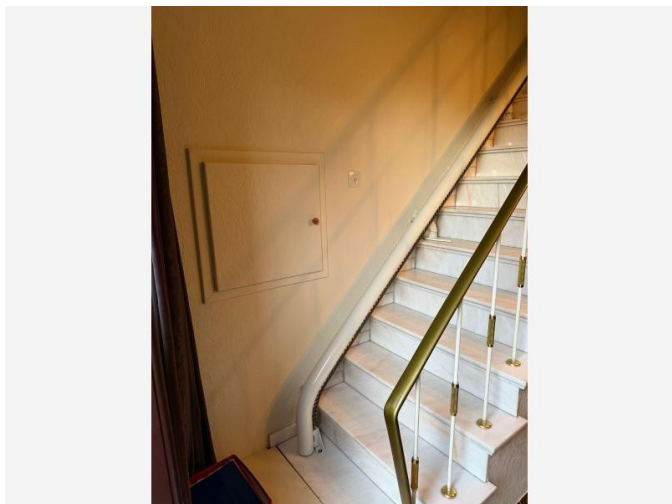
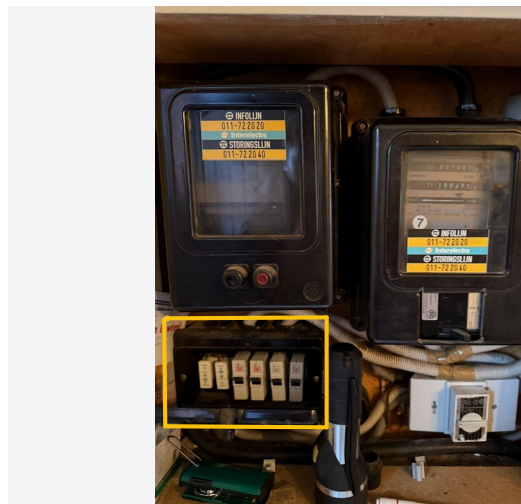
Het asbestmateriaal valt onder de mijlpaal van 2040.

| Eindbeoordeling materiaalisico | Laag materiaalisico en/of verlaagde kans op vezelvrijgave |

| Asbestsoort (vezeltype) | Crocidoliet aanwezig |
| Asbestconcentratie | Laag (< 50%) |
| Toestand van het materiaal | Onbeschadigd, niet verweerd |

| Beschrijving | Bakeliet zekeringskast |
| Asbestmateriaal | Plaat, paneel, tablet - Type Bakeliet |

- Zorg voor een veilig beheer. Vermijd het beschadigen van het asbestmateriaal. Controleer de toestand jaarlijks op wijzigingen.
- Verwijder dit asbestmateriaal zo snel mogelijk. Volg de toestand goed op.
- Voer bijkomende staalname(s) uit.

- Eenvoudige handelingen: mag via doe-het-zelf of door werknemer(s) met opleidingsattest eenvoudige handelingen  
Doe-het-zelfverwijdering  
Doe-het-zelfverwijdering is uitsluitend toegestaan indien:  
het asbesthoudend materiaal hechtgebonden is,  
het materiaal zich in goede staat bevindt,  
en het intact kan worden verwijderd zonder breken, zagen, slijpen of andere bewerkingen die stofvorming

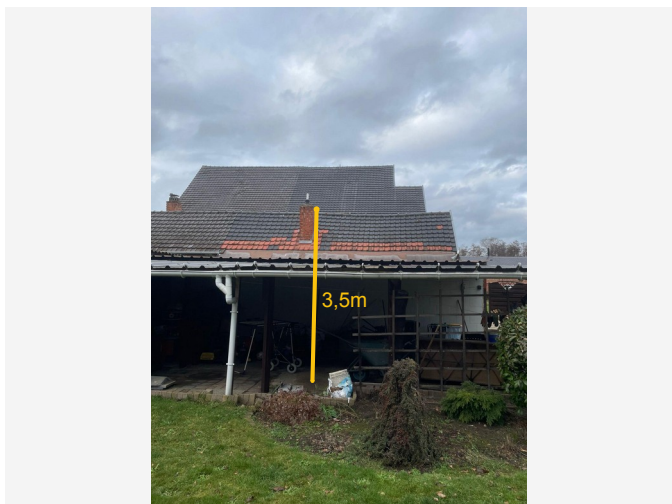
Situeringfoto

**Reden:** Het te onderzoeken materiaal situeert zich hoger dan 3,50 m te rekenen vanaf een veilige ondergrond

**Uitleg van de asbestdeskundige:** hoger als 3,5m van de begaande grond

| (Asbest)materiaal | Rookgaskanaal |
| Karakterisatie | Asbest (verdacht) |

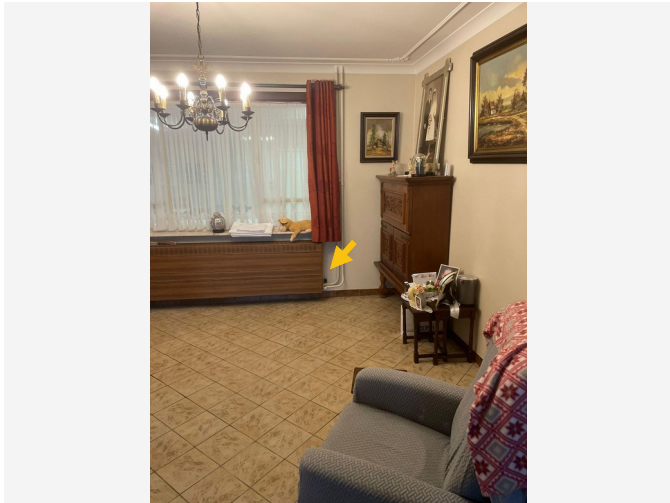
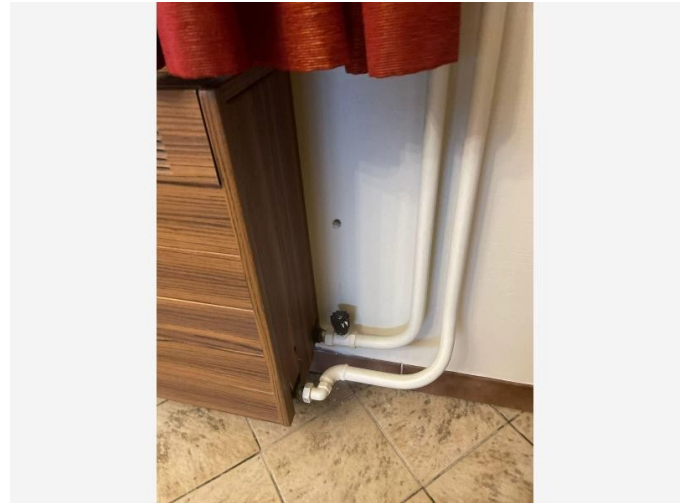
## Fiche 4: Beploistering wanden St1

Geen asbest

| # | Type | Referentie | Resultaat |
|---|---|---|---|
| 4.1 | Mengmonster | St1 | Geen asbest |

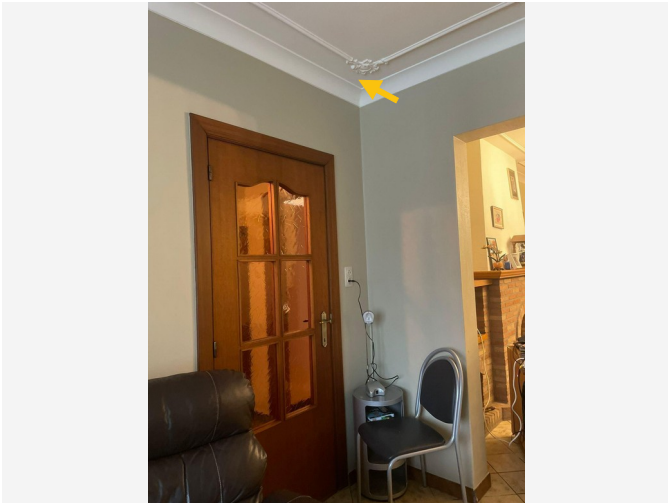
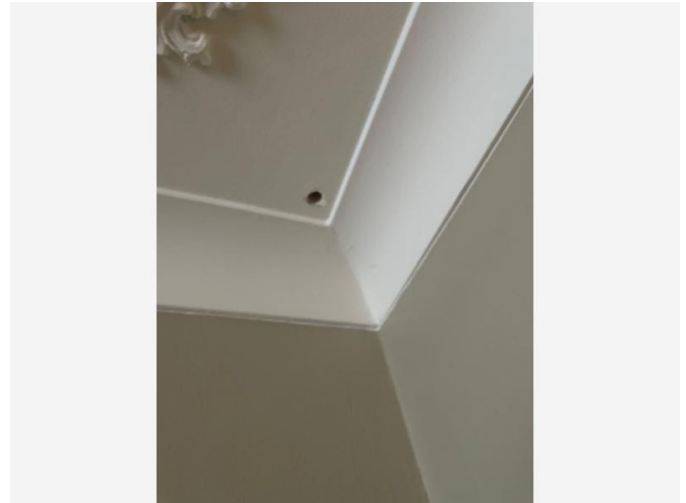
## Fiche 5: Beploistering plafond st4

Geen asbest

| # | Type | Referentie | Resultaat |
|---|---|---|---|
| 5.1 | Mengmonster | st4 | Geen asbest |

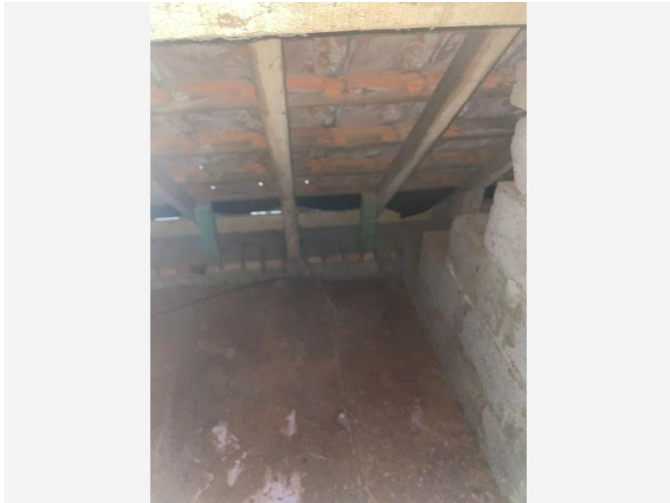
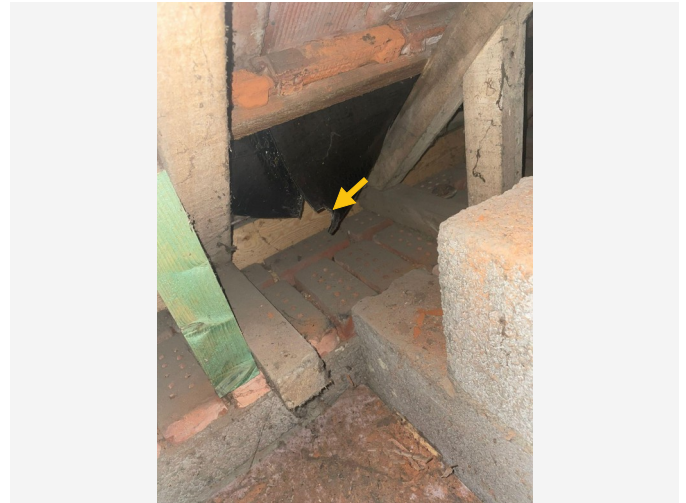
## Fiche 6: Roofing zolder st3

Geen asbest

| # | Type | Referentie | Resultaat |
|---|---|---|---|
| 6.1 | Puntmonster | st3 | Geen asbest |

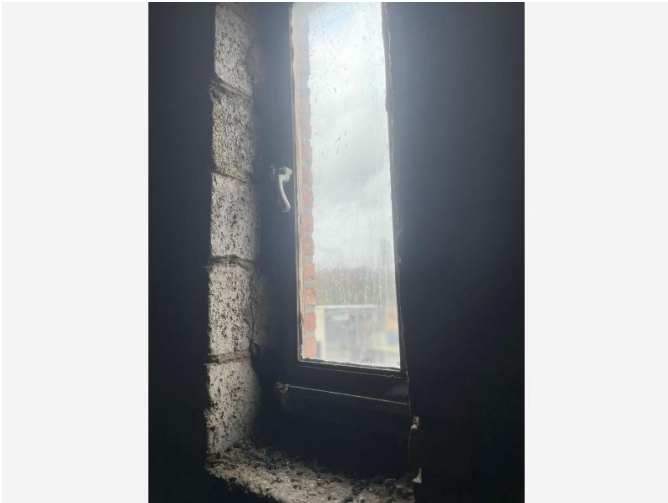
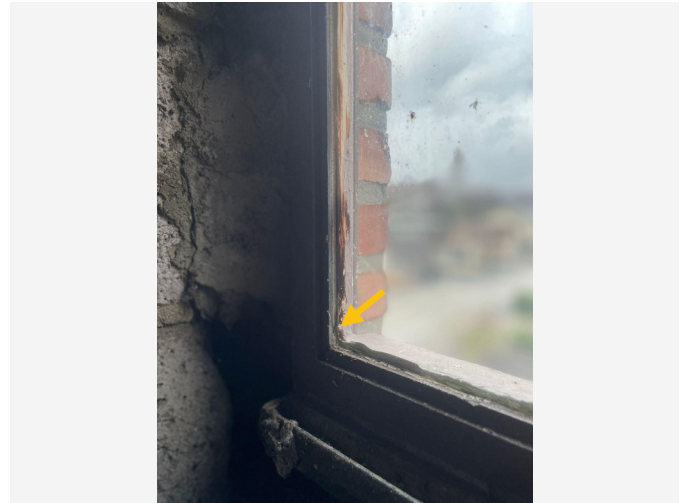
## Fiche 7: Mastiek ramen st2

Geen asbest

| # | Type | Referentie | Resultaat |
|---|---|---|---|
| 7.1 | Puntmonster | st2 | Geen asbest |
