Asbestinventarisatetest

Overdemerstraat 31, 3511 Hasselt
Gemeenschappelijke delen

Attestnummer : 20260408-000328.000

Uitgegeven op : 08.04.2026

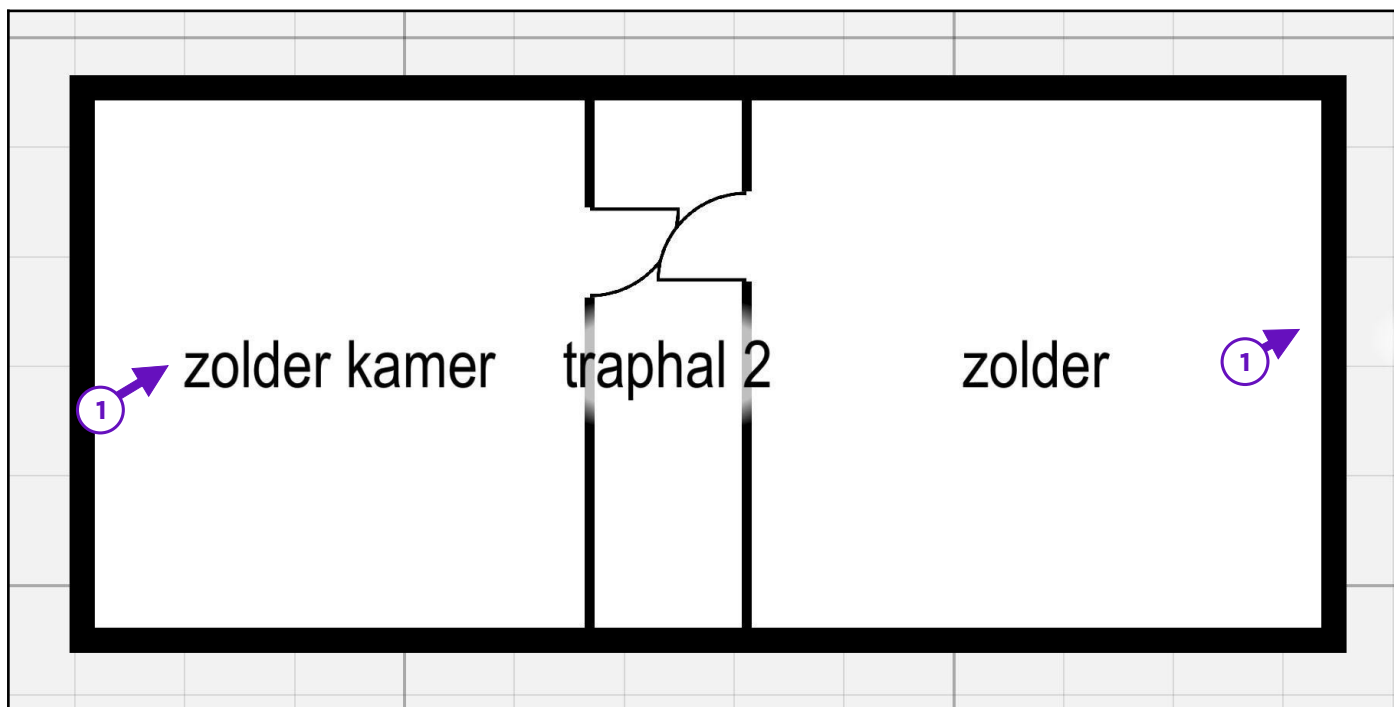
Plan 1.3: plan 2de

Beschrijving	Type	Actie
1. Schouw	Beperking	-

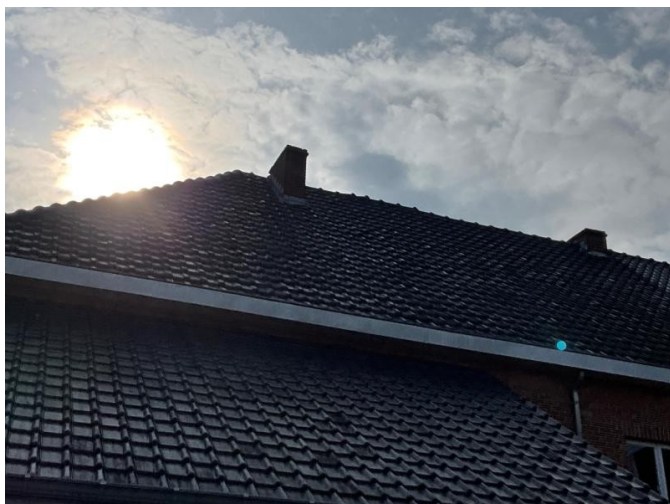
Situeringfoto

Tijdelijke beperking

Reden: Het te onderzoeken materiaal situeert zich hoger dan 3,50 m te rekenen vanaf een veilige ondergrond

Uitleg van de asbestdeskundige: De schouw bevat binnenin mogelijk een asbestcement rookgaskanaal. Laat dit onderzoeken bij eventuele werken.

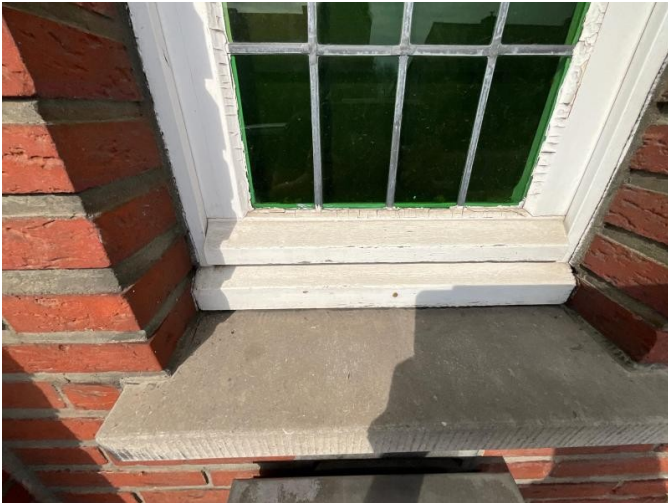
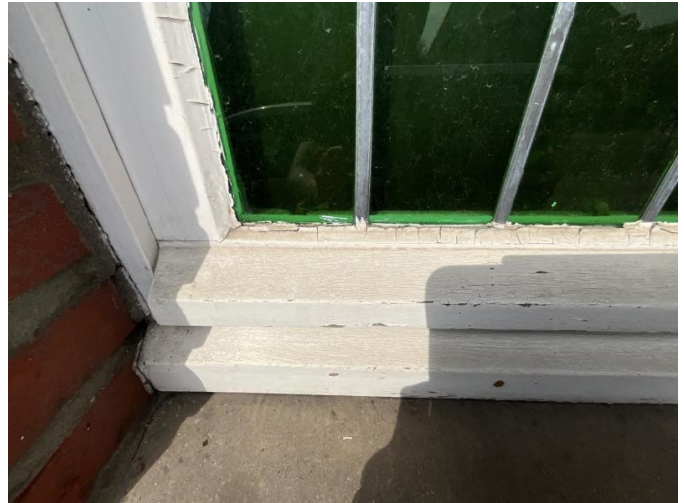
Fiche 2: Mastiek glas / profiel

Geen asbest

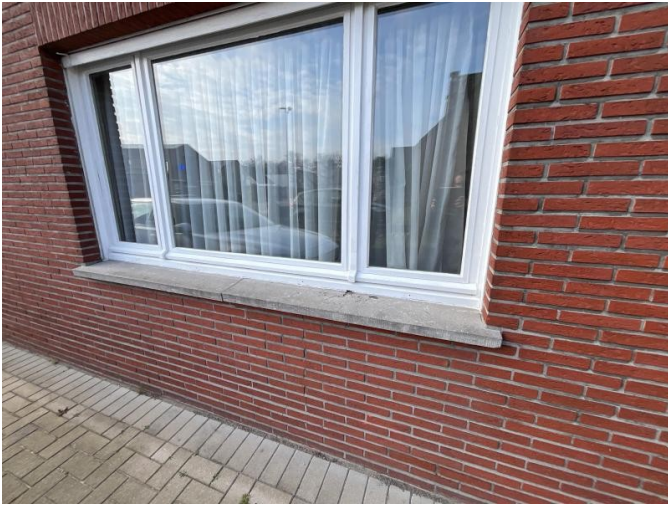
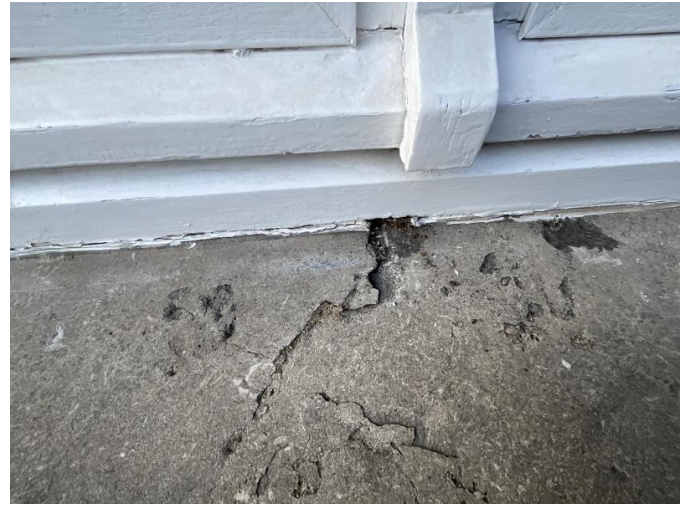
Fiche 3: Mastiek muur / profiel

Geen asbest

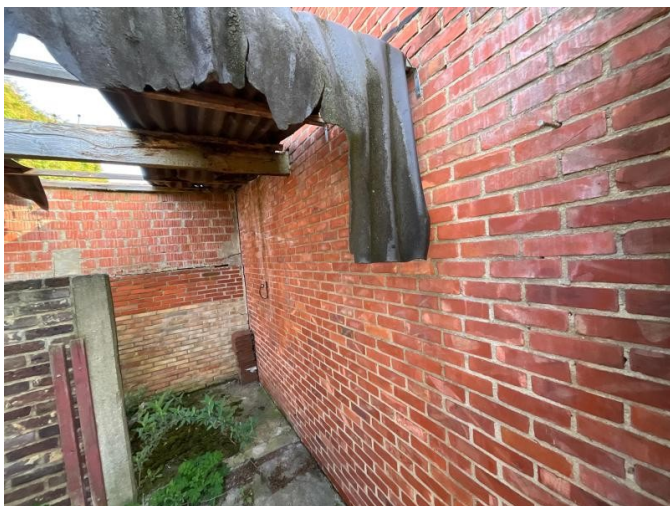
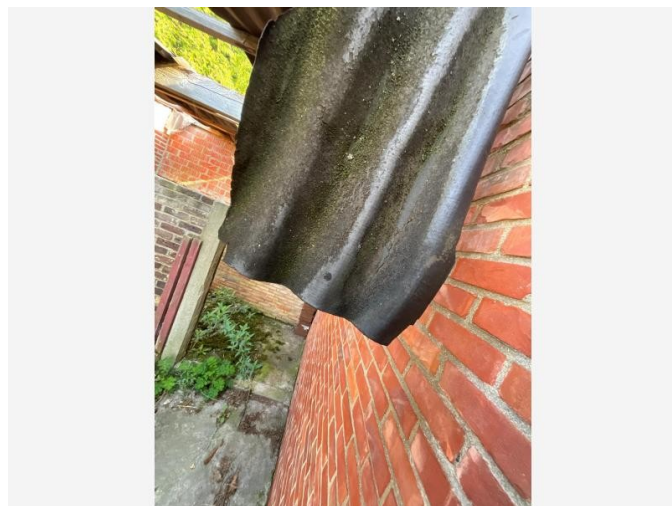
Fiche 4: Dak bestaande uit bitumineuze golfplaten

Geen asbest

#	Type	Referentie	Resultaat
4.1	Puntmonster	pm01	Geen asbest

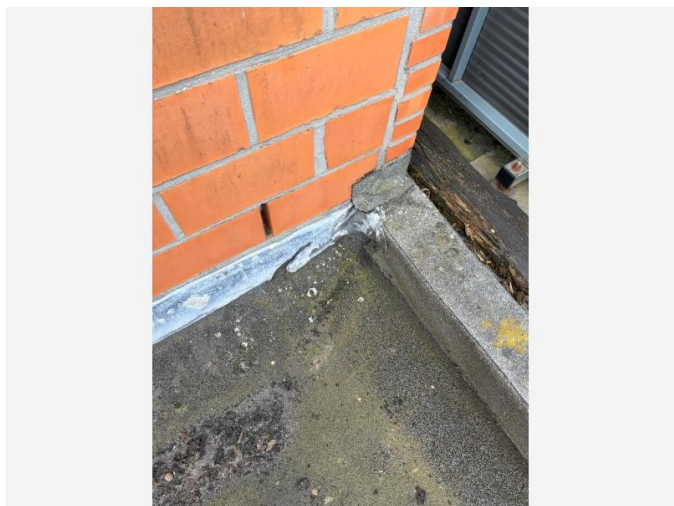
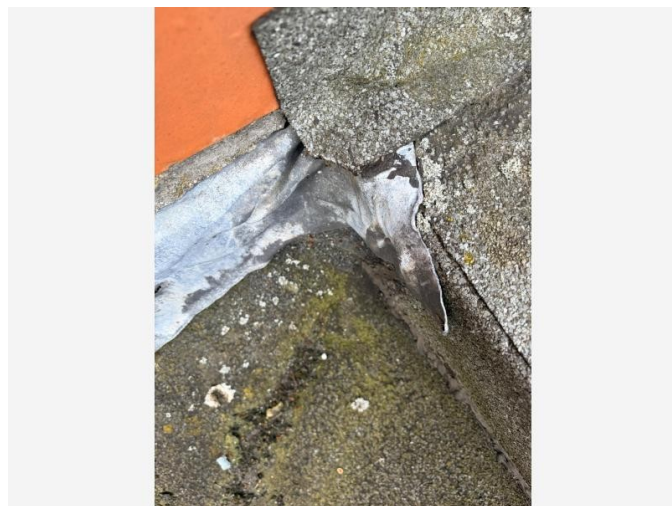
Geen asbest

#	Type	Referentie	Resultaat
5.1	Puntmonster	pm02	Geen asbest
5.2	Puntmonster	pm03	Geen asbest

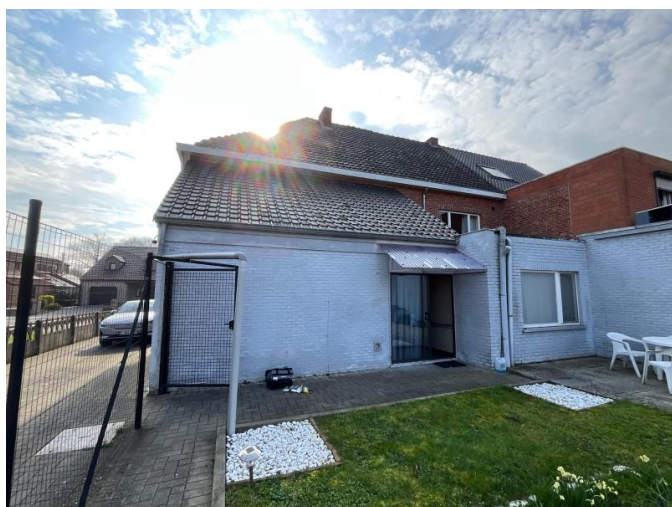
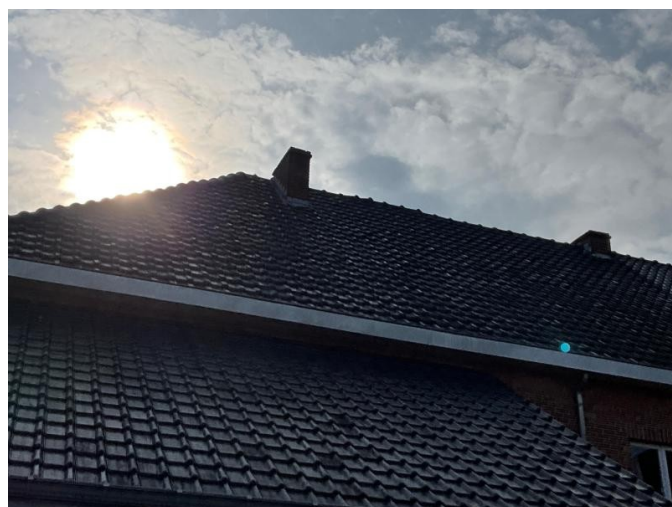
Beschrijving	Notitie	Terug te vinden op plannen
Fiche 6: Dakbedekking bestaande uit pannen (niet verdacht)	De dakbedekking is niet-asbestverdacht.	-

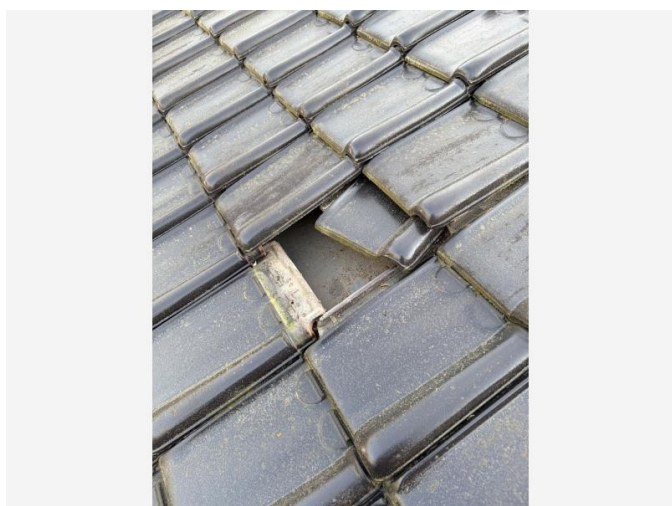
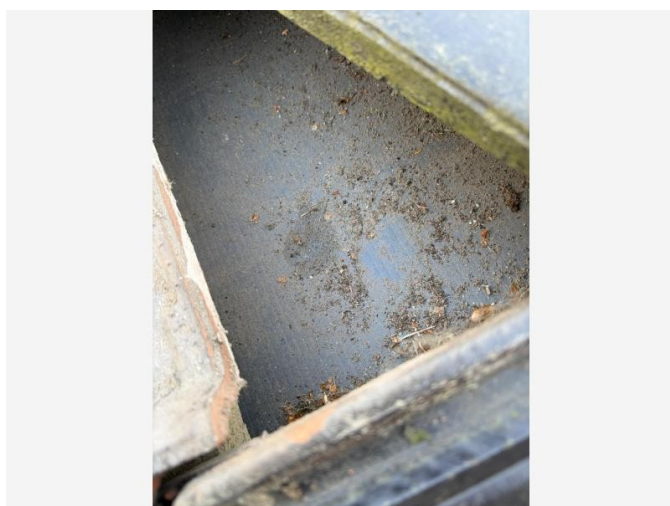
Beschrijving	Notitie	Terug te vinden op plannen
Fiche 7: Geen asbestverdacht onderdak aangetroffen	Na het optillen van een pan werd geen asbestverdacht onderdak aangetroffen. Dit betekent niet dat er geen onderdak aanwezig kan zijn op plaatsen die niet gecontroleerd werden. Bij werken, laat een eventueel aangetroffen onderdak controleren op aanwezigheid van asbest.	Plan 1.2: plan 1ste
Fiche 8: geen lift	-	-
Fiche 9: Pleisterwerk (niet aanwezig)	Er is geen pleisterwerk waarneembaar op de inspectielocatie.	-
Fiche 10: Geen onderdak	-	-
Fiche 11: Leidingisolatie (niet aanwezig)	Er is geen asbestverdachte leidingisolatie aanwezig.	-
Fiche 12: CV-ketel (niet aanwezig)	Er is geen aparte CV-ketel aanwezig op de inspectielocatie.	-
