Asbestinventarisatetest

Overdemerstraat 31A, 3511 Hasselt

Attestnummer : 20260408-000330.000

Zone 1: Hoofdgebouw

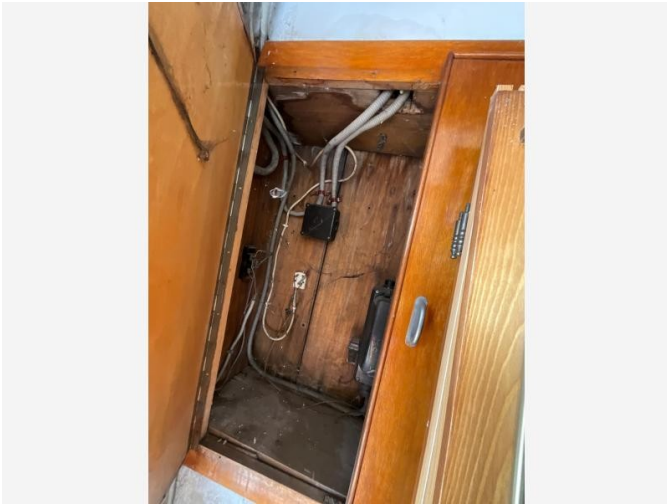
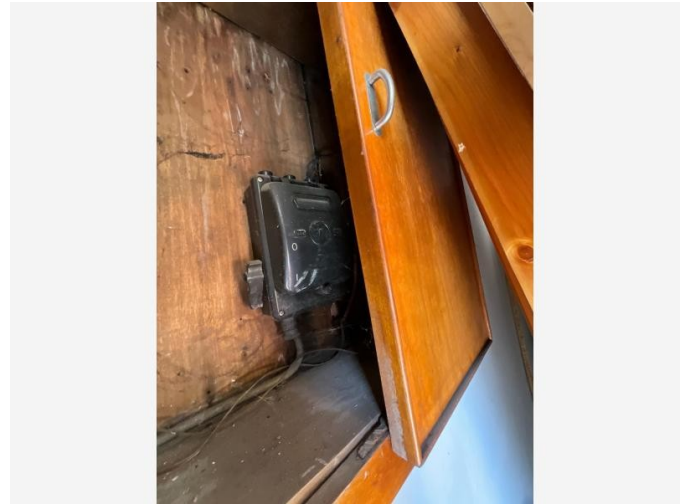
Het asbestmateriaal valt onder de mijlpaal van 2040.

Eindbeoordeling materiaalrisico	Verhoogd materiaalrisico en/of verhoogde kans op vezelvrijgave
---------------------------------	----------------------------------------------------------------

Gebondenheid	Categorie 1: hechtgebonden in oorsprong
Asbestsoort (vezeltype)	Crocidoliet aanwezig
Asbestconcentratie	Laag (< 50%)
Afschermingsgraad van het gehele materiaal	Geheel of deels vrij aan de binnenlucht, maar geen contact met binnenluchtstromen
Toestand van het materiaal	Licht beschadigd, licht verweerd. Intacte calciumsilicaatplaat of materiaal met categorie 3-gebondenheid

Beschrijving	Bakeliet schakelaars/stopcontacten
Omgeving	Binnen
Primaire drager	Communicatie en elektrische infrastructuur en uitrusting
Asbestmateriaal	Plaat, paneel, tablet - Type Bakeliet
Bindmiddel van asbestmateriaal	Kunststof of -hars
Gebondenheid op basis van bindmiddel	Hecht
Hoeveelheid (oppervlakte - dikte - aantal)	<ul style="list-style-type: none"> • 0,10 m² - 1,00 cm - 1 stuk
Totaal volume	0,001 m ³
Eenvoudig bereikbaar	Ja
Bevestigingswijze	<ul style="list-style-type: none"> • Geschroefd
Identificatiemethode	<p>De asbestdeskundige beoordeelt het materiaal als asbestverdacht en dus asbesthoudend, en dit zonder monstername.</p> <p>Motivatie: De monstername brengt andere schade aan dan schade die inherent is aan de monstername.</p>
Destructieve handeling voor identificatie	Nee
Opmerking	De hoeveelheid is een zo nauwkeurig mogelijke opmeting. Hieraan kunnen evenwel geen rechten worden ontleend. Monstername niet uitgevoerd wegens risico op beschadiging van een elektrisch component en mogelijke blootstelling aan spanning of storingen in de elektrische installatie.

Verwijderen

- Zorg voor een veilig beheer. Vermijd het beschadigen van het asbestmateriaal. Controleer de toestand jaarlijks op wijzigingen.
- Voer bijkomende staalname(s) uit.

- Eenvoudige handelingen: mag via doe-het-zelf of door werknemer(s) met opleidingsattest eenvoudige handelingen
Deze toepassing kan door een aannemer die over een opleidingsattest eenvoudige handelingen beschikt of door een particulier (doe-het-zelf), verwijderd worden indien er geen verhoogd risico op vrijgave van asbestvezels (max. concentratie 0,01 vezels/cm³ - CODEX Art. VI.3-54) ontstaat en de toepassing voorafgaand wordt gefixeerd/bevochtigd; de individuele elementen zonder machinale werktuigen (boormachine, slijpschijf, hogedrukreiniger,...) en zonder breken of gooien een voor een losgemaakt worden; en ten slotte dubbel en luchtdicht verpakt weggevoerd worden naar een erkend afvalpunt (recyclagepark).

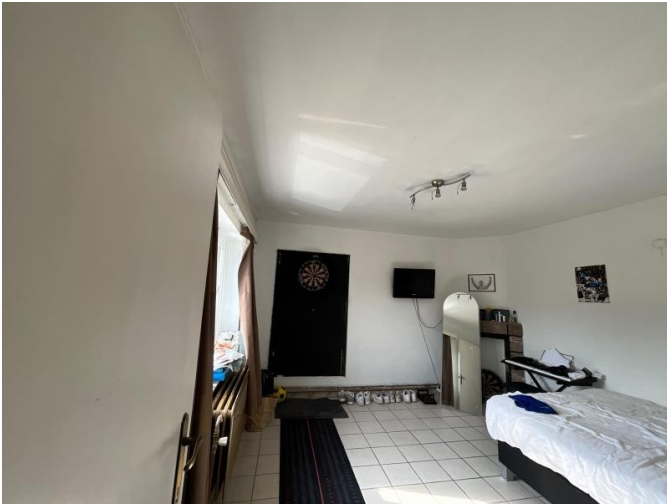
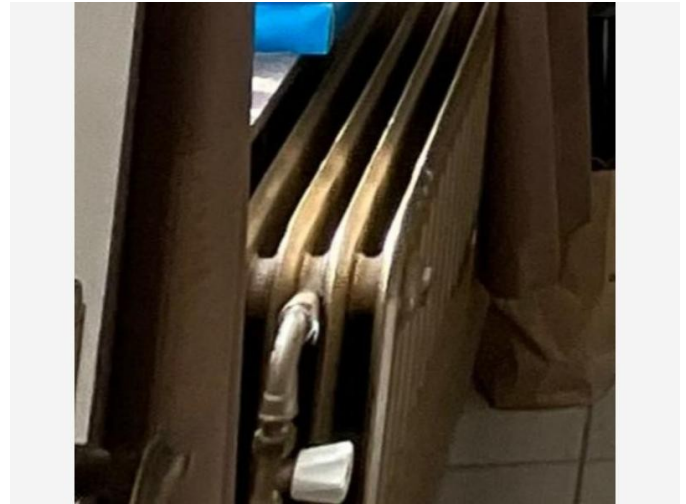
Het asbestmateriaal valt onder de mijlpaal van 2034.

Eindbeoordeling materiaalrisico	Verhoogd materiaalrisico en/of verhoogde kans op vezelvrijgave
---------------------------------	----------------------------------------------------------------

Gebondenheid	Categorie 2: niet-hechtgebonden met matrix
Asbestsoort (vezeltype)	Alleen chrysotiel aanwezig
Asbestconcentratie	Hoog ($\geq 50\%$)
Afschermingsgraad van het gehele materiaal	Geheel of deels vrij aan binnenluchtstromen
Toestand van het materiaal	Licht beschadigd, licht verweerd. Intacte calciumsilicaatplaat of materiaal met categorie 3-gebondenheid

Beschrijving	Pakking radiatoren
Omgeving	Binnen
Primaire drager	Ruimteverwarming
Asbestmateriaal	Pakking, dichting
Bindmiddel van asbestmateriaal	Karton - papier - viltachtig
Gebondenheid op basis van bindmiddel	Niet-hechtgebonden
Hoeveelheid (gewicht - aantal)	<ul style="list-style-type: none">• 0,50 kg - 1 stuk
Totaal gewicht	0,50 kg
Eenvoudig bereikbaar	Ja
Bevestigingswijze	<ul style="list-style-type: none">• Geklemd
Identificatiemethode	<p>De asbestdeskundige beoordeelt het materiaal als asbestverdacht en dus asbesthoudend, en dit zonder monstername.</p> <p>Motivatie: De monstername brengt andere schade aan dan schade die inherent is aan de monstername.</p>
Destructieve handeling voor identificatie	Nee
Opmerking	De hoeveelheid is een zo nauwkeurig mogelijke opmeting. Hieraan kunnen evenwel geen rechten worden ontleend.

Verwijderen

- Verwijder dit asbestmateriaal zo snel mogelijk. Volg de toestand goed op.

- Eenvoudige handelingen: mag via doe-het-zelf of door werknemer(s) met opleidingsattest eenvoudige handelingen
Deze toepassing kan door een aannemer die over een opleidingsattest eenvoudige handelingen beschikt of door een particulier (doe-het-zelf), verwijderd worden indien er geen verhoogd risico op vrijgave van asbestvezels (max. concentratie 0,01 vezels/cm³ - CODEX Art. VI.3-54) ontstaat en de toepassing voorafgaand wordt gefixeerd/bevochtigd; de individuele elementen zonder machinale werktuigen (boormachine, slijpschijf, hogedrukreiniger,...) en zonder breken of gooien een voor een losgemaakt worden; en ten slotte dubbel en luchtdicht verpakt weggevoerd worden naar een geregistreerd asbestinzamelaar of via een erkende asbestverwijderaar. (In het recyclagepark kan je niet terecht met niet-hechtgebonden asbest)

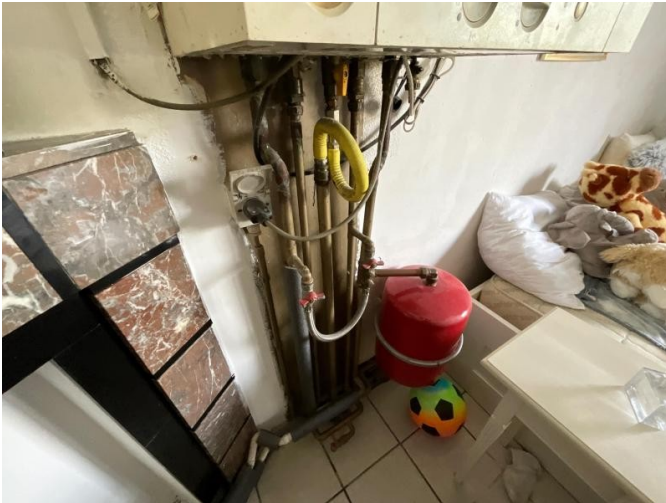
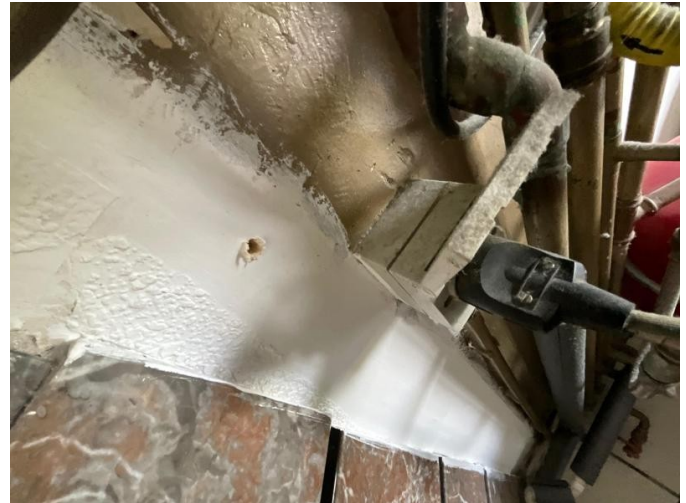
Fiche 6: Pleisterwerk wanden

Geen asbest

#	Type	Referentie	Resultaat
6.1	Mengmonster	mm01	Geen asbest

Beschrijving	Pleisterwerk wanden
Omgeving	Binnen
Primaire drager	Binnenwand
Bindmiddel van materiaal	Gips - kalk
Gebondenheid op basis van bindmiddel	Niet-hechtgebonden
Hoeveelheid (oppervlakte - dikte - aantal)	• 220,00 m ² - 1,00 cm - 1 stuk
Totaal volume	2,20 m ³
Identificatiemethode	Een monstername door de asbestdeskundige met laboanalyse door een asbestlabo.
Destructieve handeling voor identificatie	Nee
Opmerking	De hoeveelheid is een zo nauwkeurig mogelijke opmeting. Hieraan kunnen evenwel geen rechten worden ontleend. Waar mogelijk, wordt staalname uitgevoerd conform het inspectieprotocol: in een droge ruimte zoals een slaapkamer, in een natte ruimte zoals een keuken of badkamer, in een traphal en in een stookruimte.

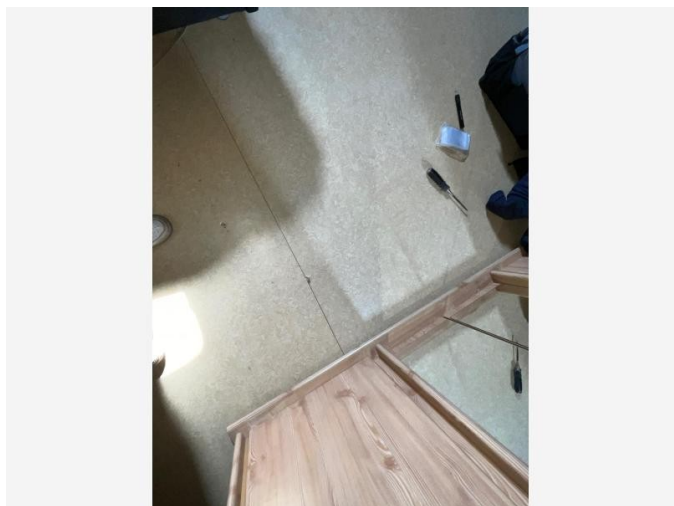
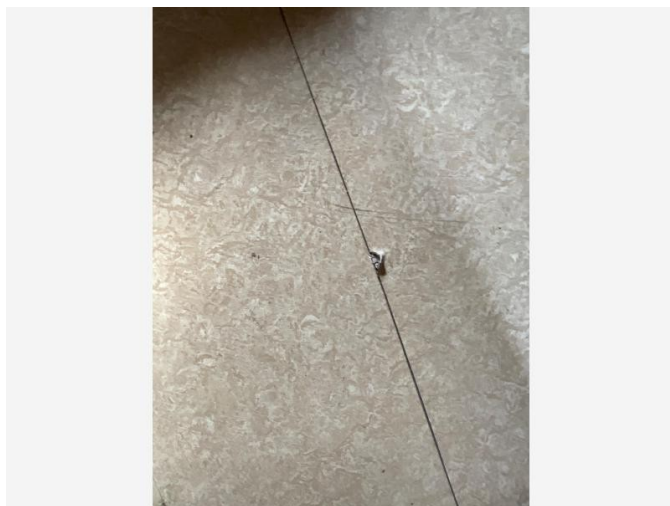
Geen asbest

#	Type	Referentie	Resultaat
7.1	Puntmonster	pm03	Geen asbest

Beschrijving	Vinyl
Omgeving	Binnen
Primaire drager	Vloer
Bindmiddel van materiaal	Karton - papier - viltachtig
Gebondenheid op basis van bindmiddel	Niet-hechtgebonden
Hoeveelheid (oppervlakte - aantal)	• 10,00 m ² - 1 stuk
Totale oppervlakte	10,00 m ²
Identificatiemethode	Een monstername door de asbestdeskundige met laboanalyse door een asbestlabo.
Destructieve handeling voor identificatie	Nee
Opmerking	De hoeveelheid is een zo nauwkeurig mogelijke opmeting. Hieraan kunnen evenwel geen rechten worden ontleend.

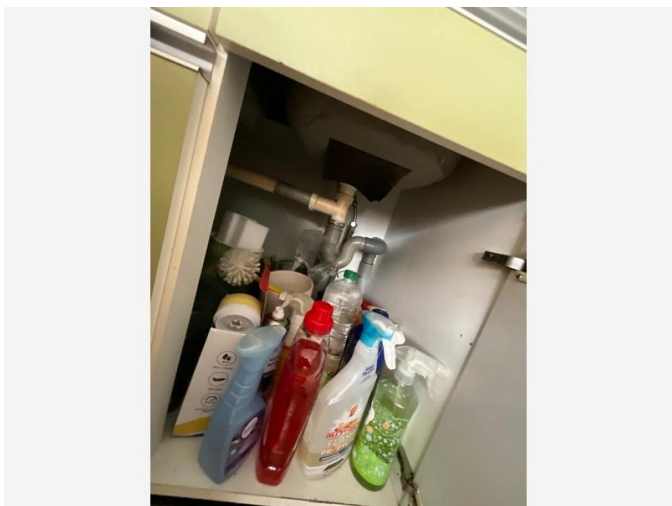
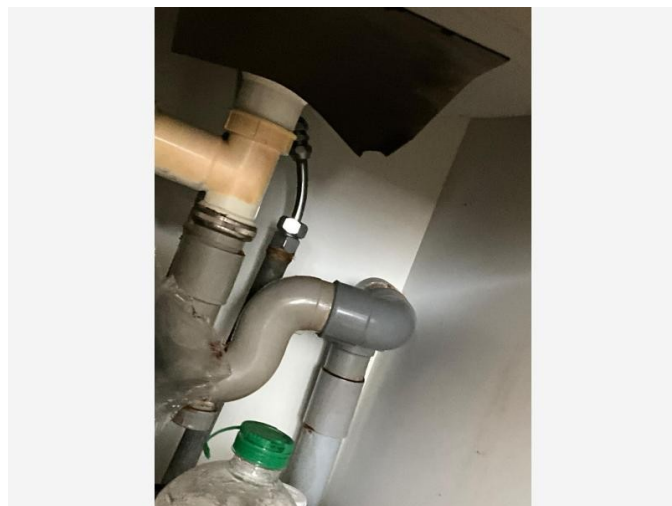
Fiche 8: Anti-dreun

Geen asbest

#	Type	Referentie	Resultaat
8.1	Puntmonster	pm02	Geen asbest

Beschrijving	Anti-dreun
Omgeving	Binnen
Primaire drager	Sanitaire infrastructuur en uitrusting (toe- en afvoer)
Bindmiddel van materiaal	Bitumen (roofing, teer, asfalt)
Gebondenheid op basis van bindmiddel	Hecht
Hoeveelheid (gewicht - aantal)	<ul style="list-style-type: none">• 0,50 kg - 1 stuk
Totaal gewicht	0,50 kg
Identificatiemethode	Een monstername door de asbestdeskundige met laboanalyse door een asbestlabo.
Destructieve handeling voor identificatie	Nee

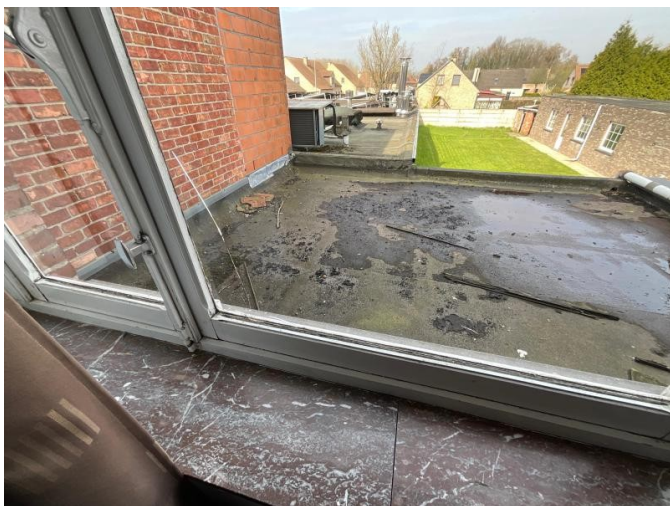
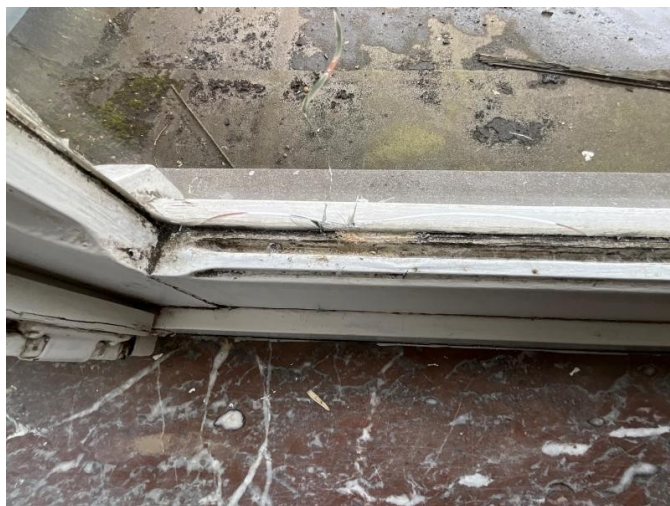
Fiche 9: Mastiek glas profiel

Geen asbest

#	Type	Referentie	Resultaat
9.1	Puntmonster	pm01	Geen asbest

Beschrijving	Mastiek glas profiel
Omgeving	Binnen
Primaire drager	Wandopening verticaal (raam, deur, ...)
Bindmiddel van materiaal	Kitten, mastiek, pasta
Gebondenheid op basis van bindmiddel	Hecht
Hoeveelheid (lengte - aantal)	<ul style="list-style-type: none">• 5,00 m - 1 stuk
Totale lengte	5,00 m
Identificatiemethode	Een monstername door de asbestdeskundige met laboanalyse door een asbestlabo.
Destructieve handeling voor identificatie	Nee
Opmerking	De hoeveelheid is een zo nauwkeurig mogelijke opmeting. Hieraan kunnen evenwel geen rechten worden ontleend.

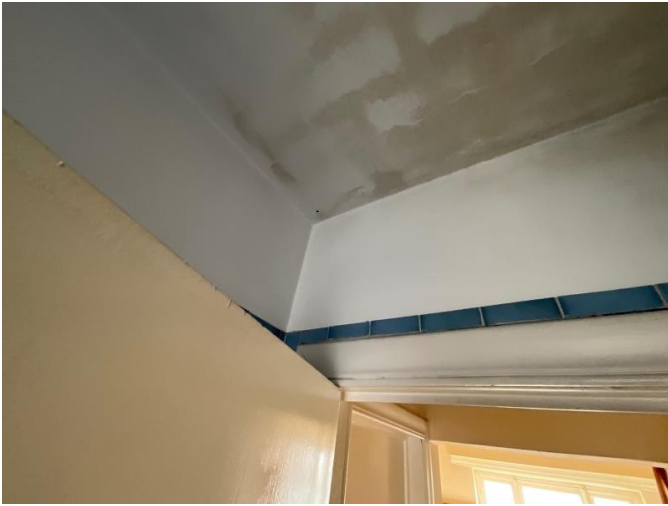
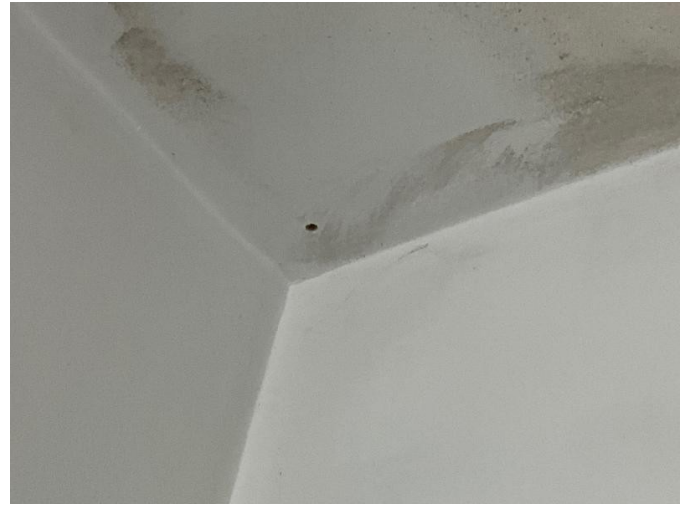
Fiche 10: Pleisterwerk plafonds

Geen asbest

#	Type	Referentie	Resultaat
10.1	Mengmonster	mm02	Geen asbest

Beschrijving	Pleisterwerk plafonds
Omgeving	Binnen
Primaire drager	Plafond
Bindmiddel van materiaal	Gips - kalk
Gebondenheid op basis van bindmiddel	Niet-hechtgebonden
Hoeveelheid (oppervlakte - dikte - aantal)	• 120,00 m ² - 1,00 cm - 1 stuk
Totaal volume	1,20 m ³
Identificatiemethode	Een monstername door de asbestdeskundige met laboanalyse door een asbestlabo.
Destructieve handeling voor identificatie	Nee
Opmerking	De hoeveelheid is een zo nauwkeurig mogelijke opmeting. Hieraan kunnen evenwel geen rechten worden ontleend. Waar mogelijk, wordt staalname uitgevoerd conform het inspectieprotocol: in een droge ruimte zoals een slaapkamer, in een natte ruimte zoals een keuken of badkamer, in een traphal en in een stookruimte.

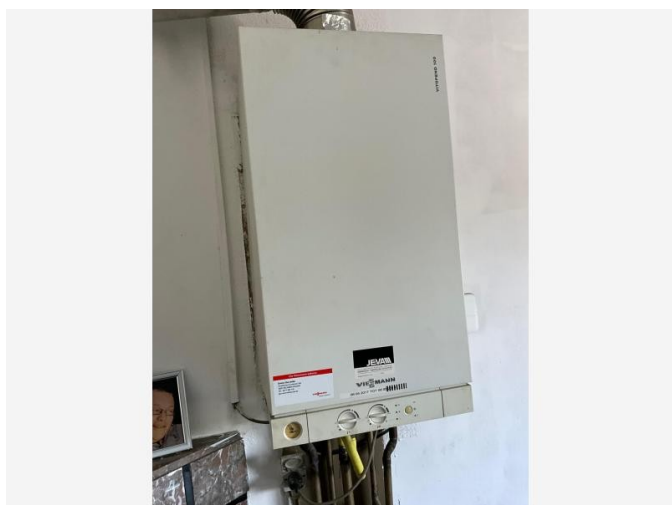
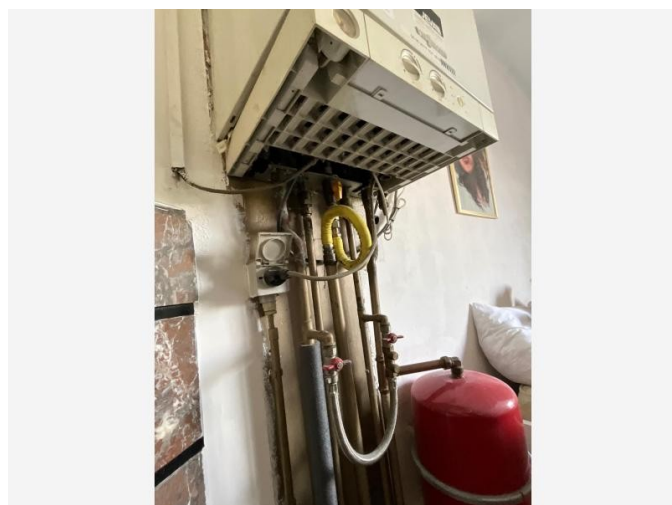
Beschrijving	Notitie	Terug te vinden op plannen
Fiche 11: CV-ketel (niet verdacht)	De CV-ketel (dichtingen, isolerend materiaal) is niet asbestverdacht.	-
