# Asbestinventarisatetest

Elderseweg 138, 3700 Tongeren

Attestnummer : 20230914-000003.000

Uitgegeven op : 14.09.2023

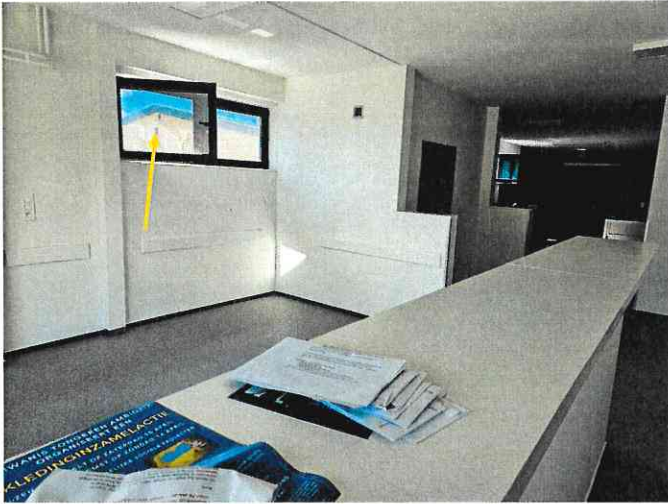
Situeringsfoto

**Bouwjaar: 2022**

*Constructies gebouwd vanaf 2001 moeten niet onderzocht worden*

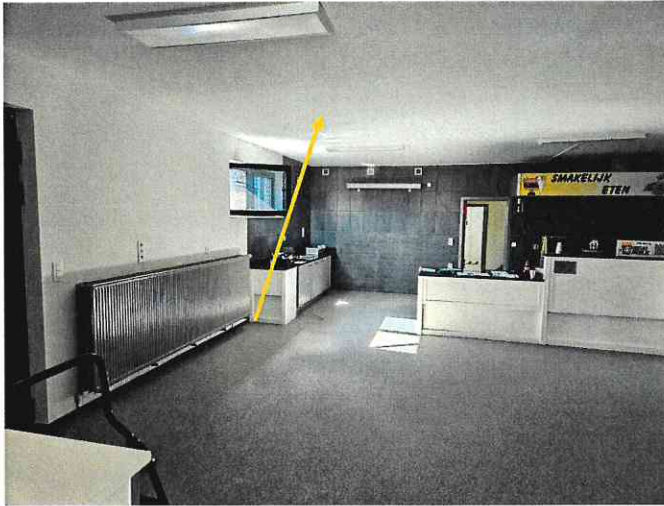
Situeringsfoto

Bouwjaar: 2022

*Constructies gebouwd vanaf 2001 moeten niet onderzocht worden*

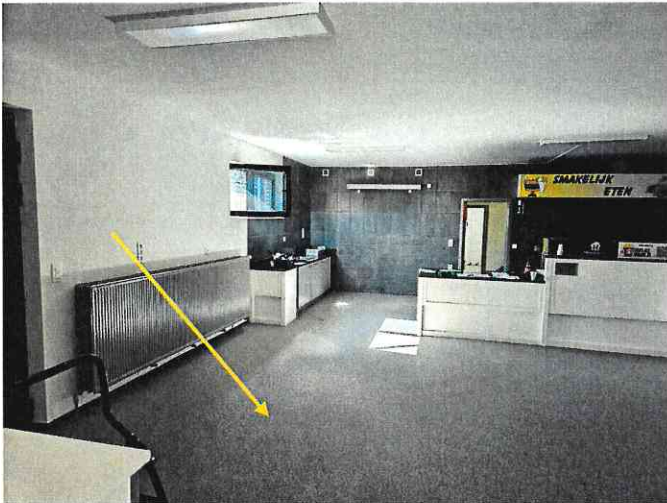
*Situeringfoto*

**Bouwjaar:** 2022

*Constructies gebouwd vanaf 2001 moeten niet onderzocht worden*

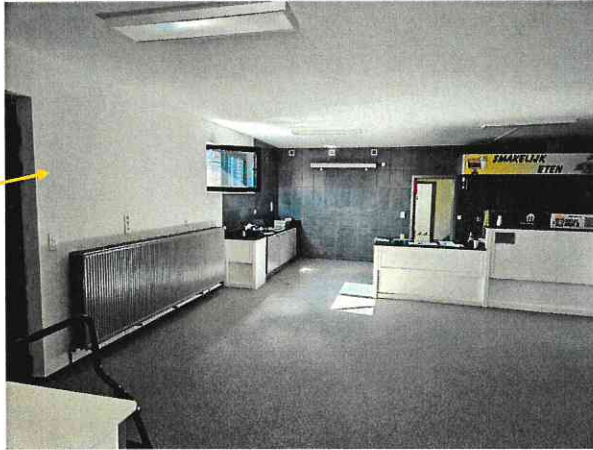
*Situeringfoto*

**Bouwjaar:** 2022

*Constructies gebouwd vanaf 2001 moeten niet onderzocht worden*

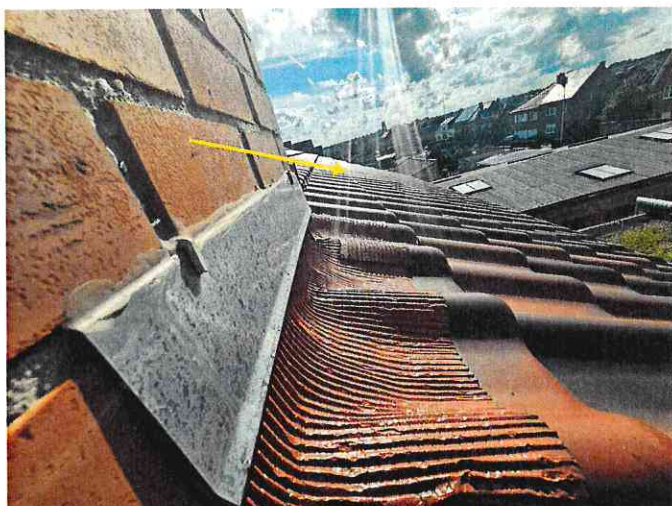
Situeringsfoto

Bouwjaar: 2022

*Constructies gebouwd vanaf 2001 moeten niet onderzocht worden*

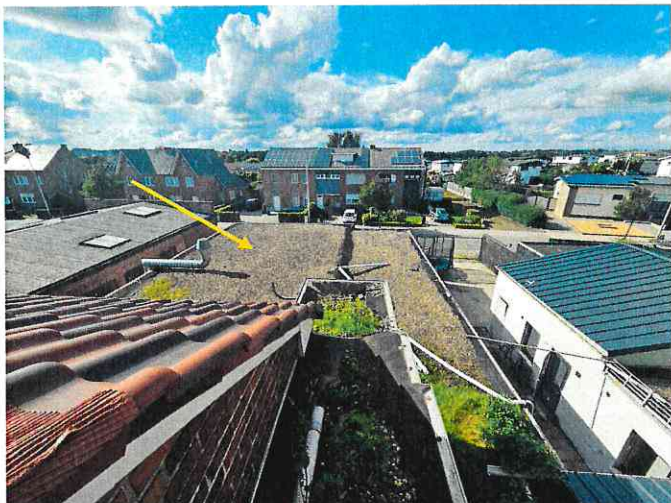
## Fiche 6: plat dak

Het plat dak is geen roofing, maar ook niet inspecteerbaar daar er een aanzienlijke kans is op waterinfiltratie na staalname.

**Geen asbest**

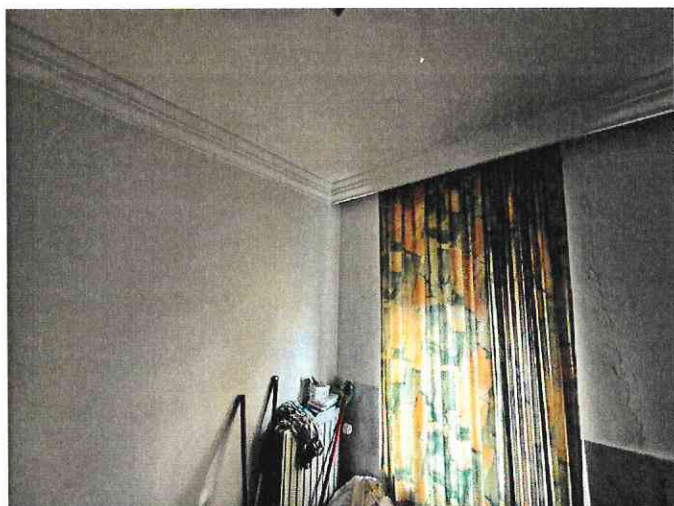
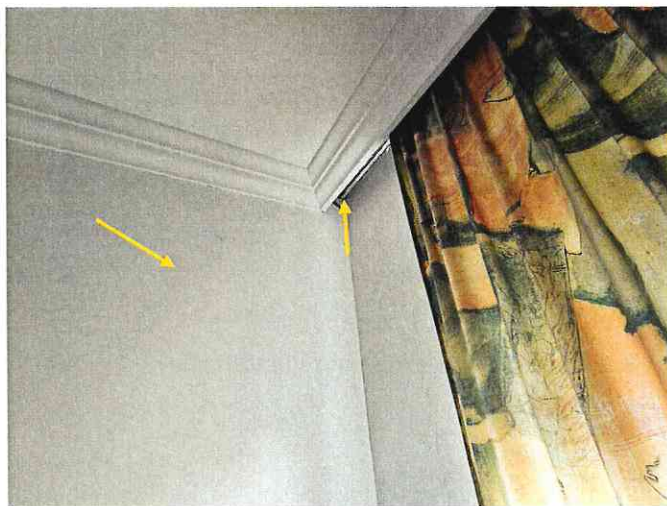
## Fiche 7: pleisterwerk wanden appartement en inkomhal

Geen asbest

| # | Type | Referentie | Resultaat |
|---|---|---|---|
| 7.1 | Mengmonster | TB062mm1 | Geen asbest |

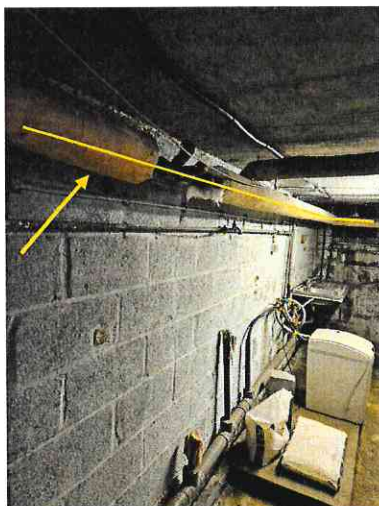
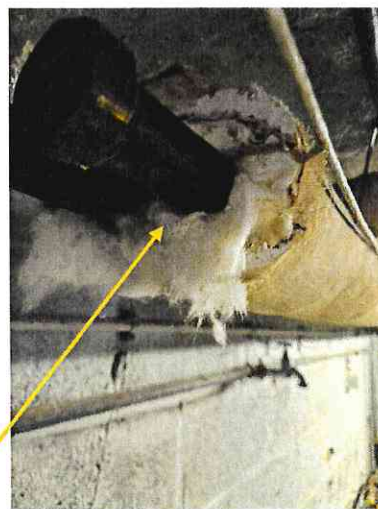
## Fiche 8: leidingisolatie kelder

Geen asbest

| # | Type | Referentie | Resultaat |
|---|---|---|---|
| 8.1 | Mengmonster | TB062mm3 | Geen asbest |

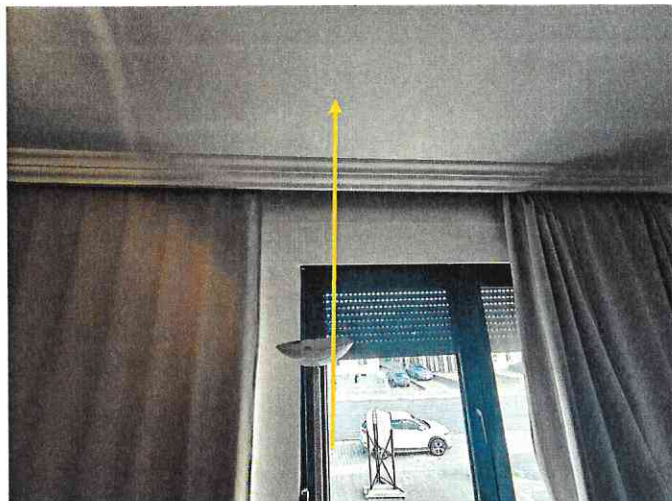
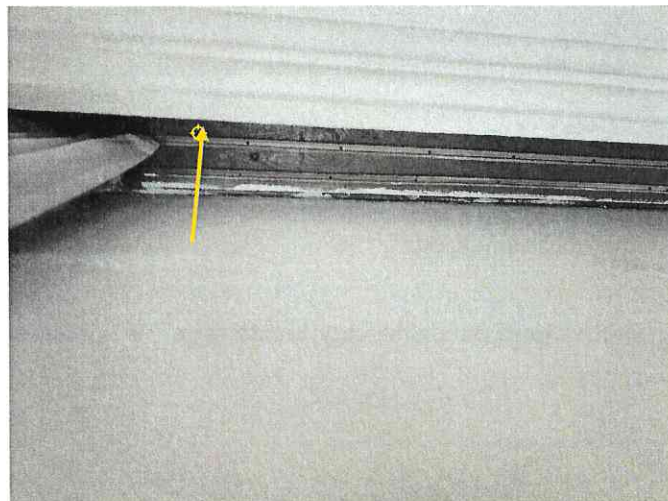
## Fiche 9: pleisterwerk plafond appartement

Geen asbest

| # | Type | Referentie | Resultaat |
|---|---|---|---|
| 9.1 | Mengmonster | TB062mm2 | Geen asbest |
