# Asbestinventarisatetest

Gildestraat 1, 3582 Beringen

Attestnummer : 20251215-000182.000

**Asbestveilig** (maar niet asbestvrij)

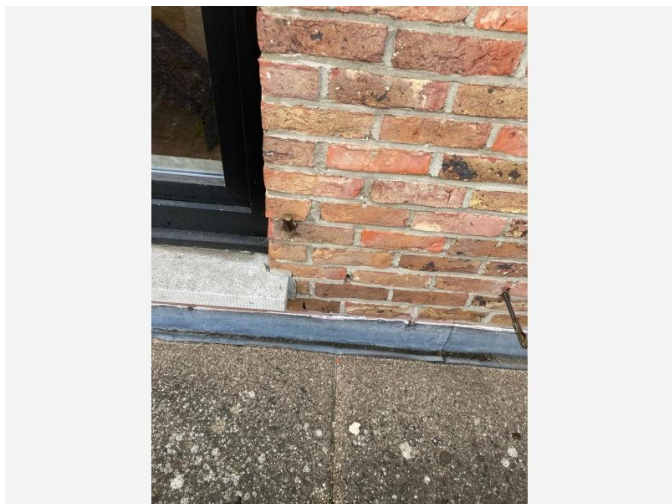
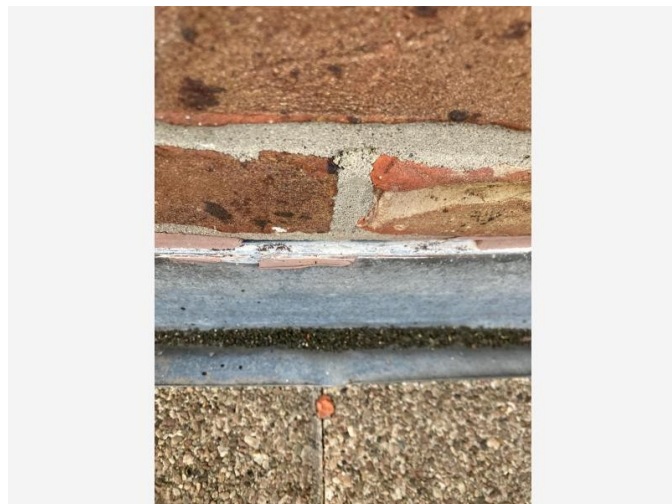
Het asbestmateriaal valt onder de mijlpaal van 2040.

Zorgvuldig beheren

| Eindbeoordeling materiaalrisico | Laag materiaalrisico en/of verlaagde kans op vezelvrijgave |

| Toestand van het materiaal | Licht beschadigd, licht verweerd. Intact calciumsilicaatmateriaal of categorie III 'gebondenheid' |

| Asbestmateriaal | Dak- en gevelbekleding - Roofing |
| Hoeveelheid (oppervlakte - aantal) | • 15,00 m <sup>2</sup> - 1 stuk |
| Opmerking | Het was niet mogelijk een staal te nemen om het risico op lekkage wilde vermijden. |

- Zorg voor een veilig beheer. Vermijd het beschadigen van het asbestmateriaal. Controleer de toestand jaarlijks op wijzigingen.
- Voer bijkomende staalname(s) uit.

Gezien het risico op vrijstelling van asbestvezels bij de verwijderingswerken, adviseren wij de werken te laten uitvoeren door een aannemer/medewerker die hiertoe de nodig opleiding heeft gevolgd, en niet via doe-het-zelf.

⚠ Belangrijk: wij raden doe-het-zelf-verwijdering af. Laat dit bij voorkeur uitvoeren door een werknemer met een geldig opleidingsattest asbestverwijdering.

Verpak het dubbel en luchtdicht. Breng het naar het recyclagepark volgens hun voorwaarden.

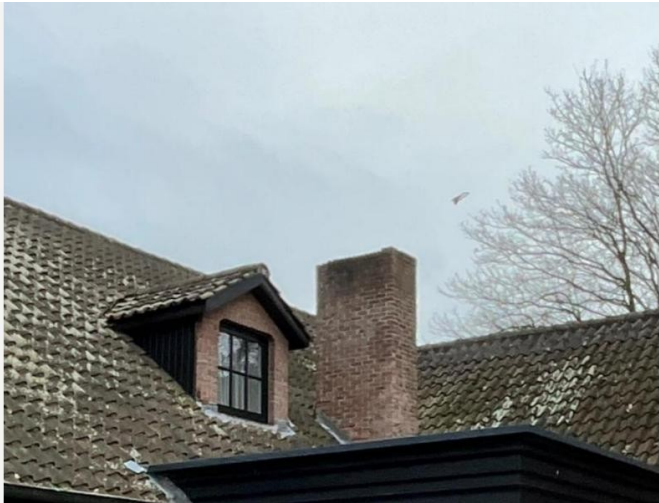
*Situeringsfoto*

**Reden:** Het te onderzoeken materiaal situeert zich hoger dan 3,50 m te rekenen vanaf een veilige ondergrond

**Uitleg van de asbestdeskundige:** Schouwen bevatten mogelijks aan de binnenzijde asbesthoudend materiaal. De schouwen van de woning zijn vast te stellen maar het is niet waarneembaar of er aan de binnenzijde asbestverdacht materiaal aanwezig is. Bij destructief onderzoek dient dit nader onderzocht te worden.

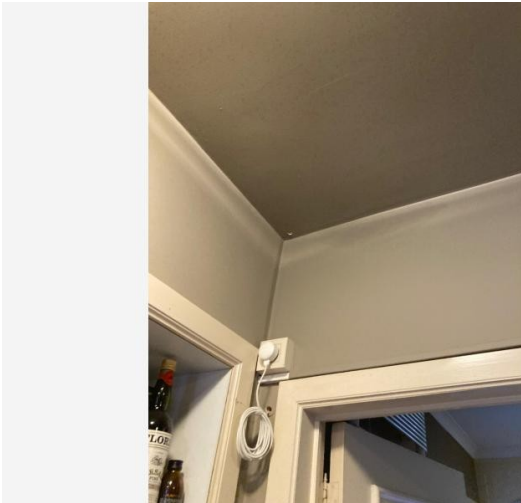
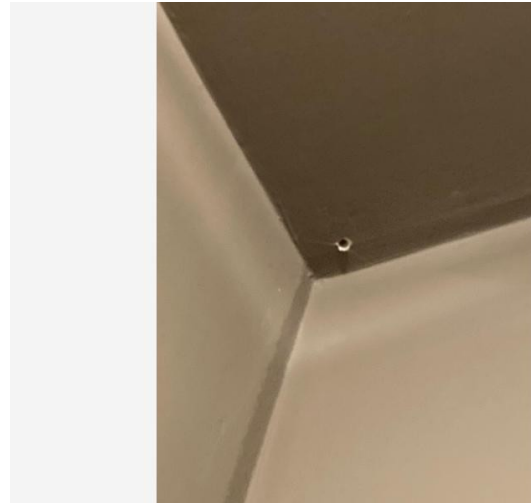
## Fiche 7: Pleister plafond

Geen asbest

| # | Type | Referentie | Resultaat |
|---|---|---|---|
| 7.1 | Mengmonster | mm02 | Geen asbest |

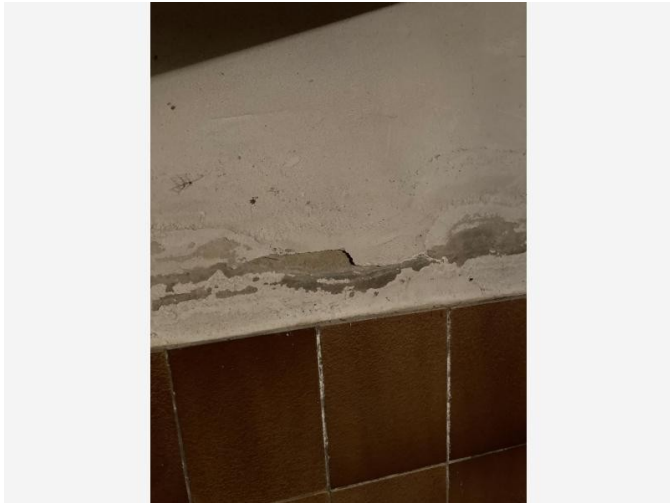
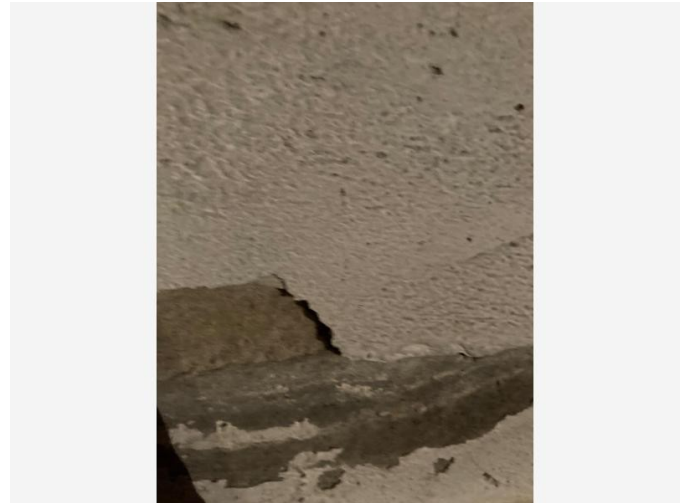
Geen asbest

| # | Type | Referentie | Resultaat |
|---|---|---|---|
| 8.1 | Mengmonster | mm06 | Geen asbest |

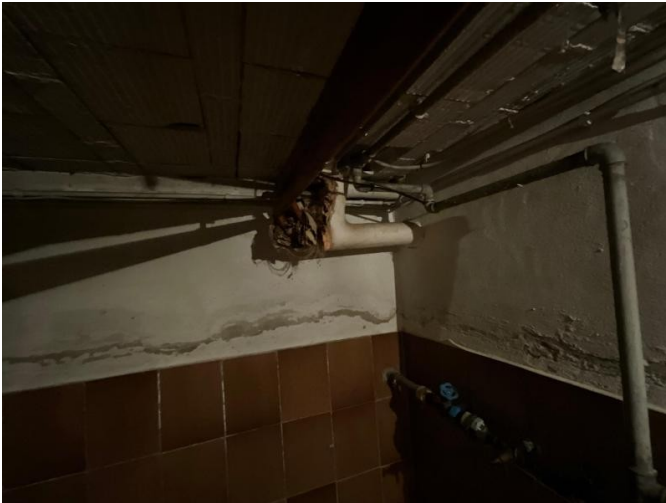
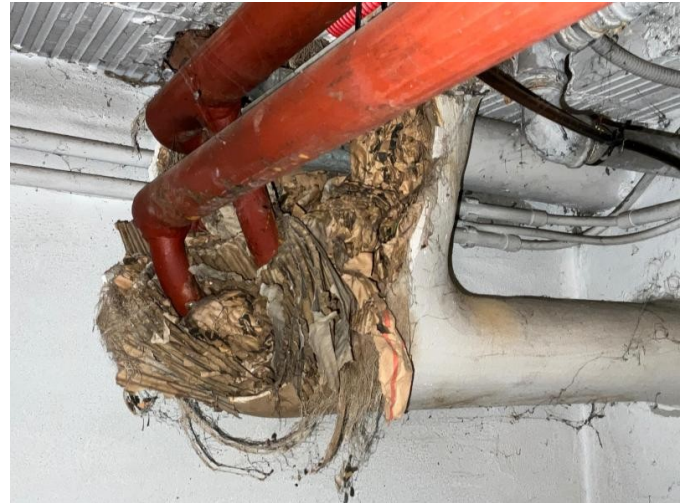
## Fiche 9: Leiding isolatie

Geen asbest

| # | Type | Referentie | Resultaat |
|---|---|---|---|
| 9.1 | Mengmonster | mm03 | Geen asbest |
| 9.2 | Mengmonster | mm04 | Geen asbest |

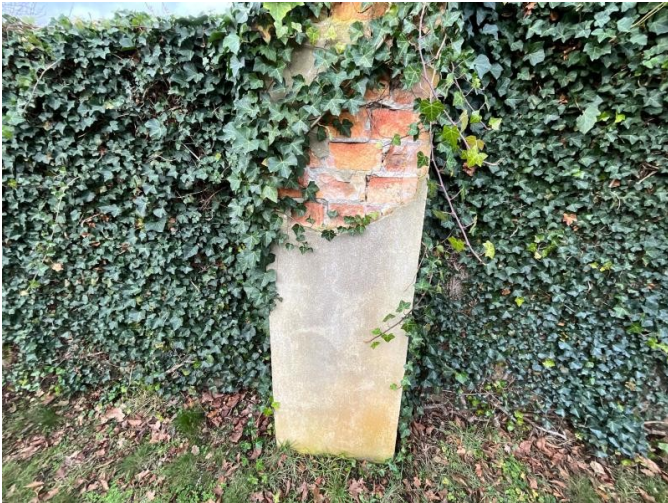
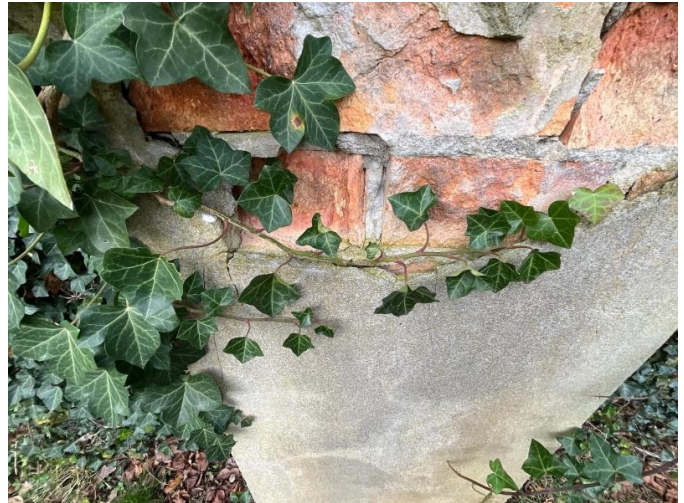
## Fiche 10: Crepi buiten

Geen asbest

| # | Type | Referentie | Resultaat |
|---|---|---|---|
| 10.1 | Mengmonster | mm05 | Geen asbest |

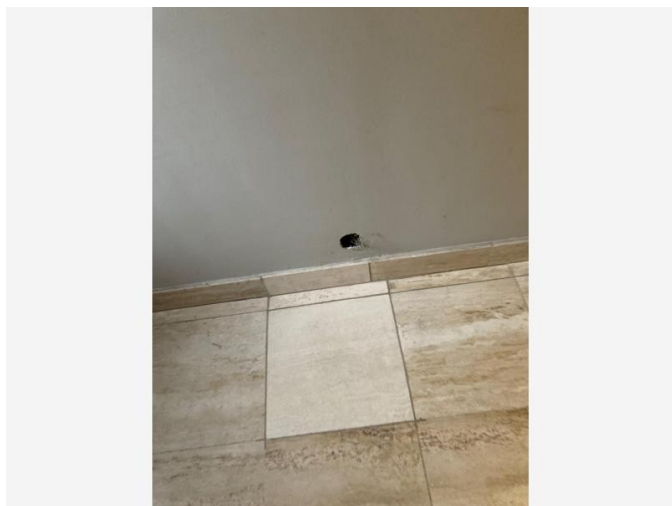
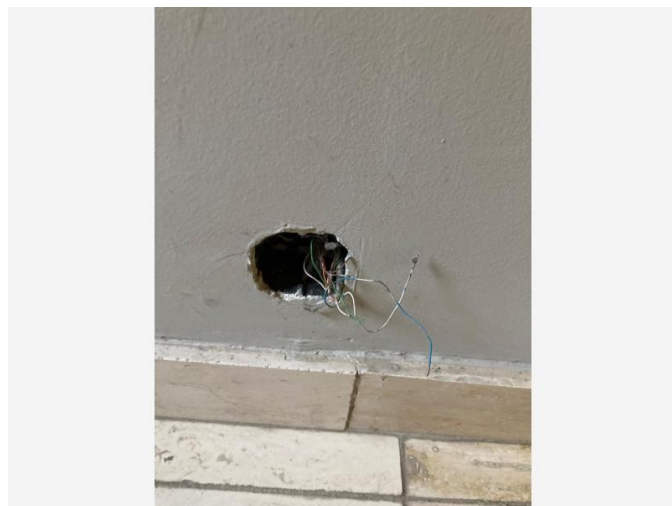
Geen asbest

| # | Type | Referentie | Resultaat |
|---|---|---|---|
| 11.1 | Mengmonster | mm01 | Geen asbest |

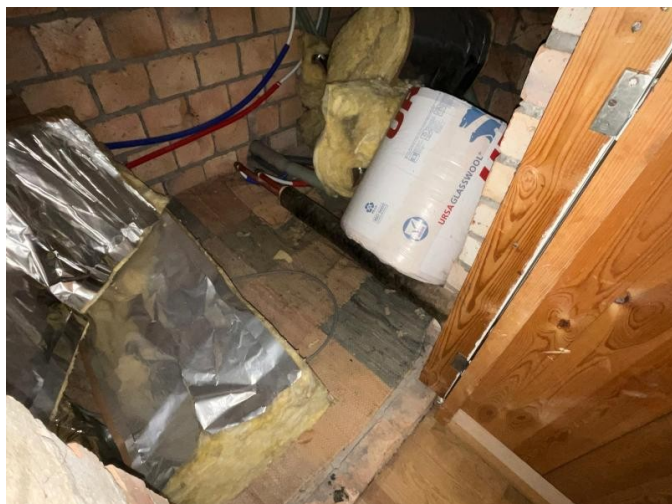
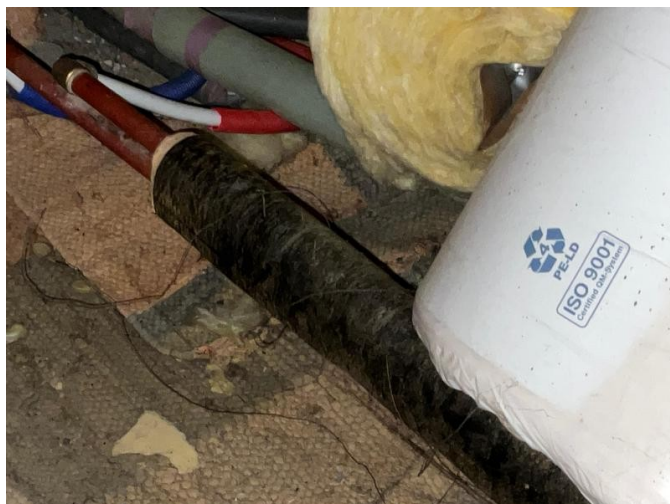
## Fiche 12: Bitumen leiding isolatie

Geen asbest

| # | Type | Referentie | Resultaat |
|---|---|---|---|
| 12.1 | Puntmonster | pm01 | Geen asbest |

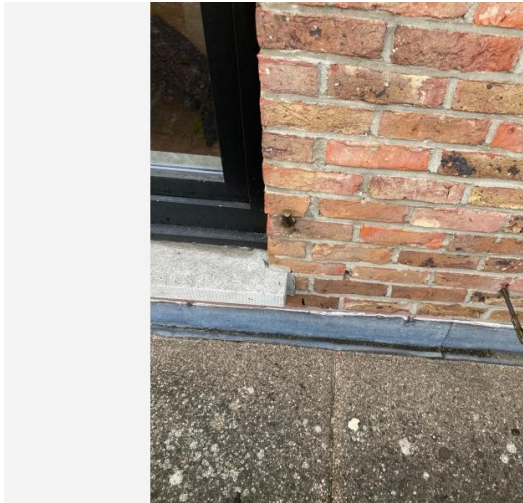
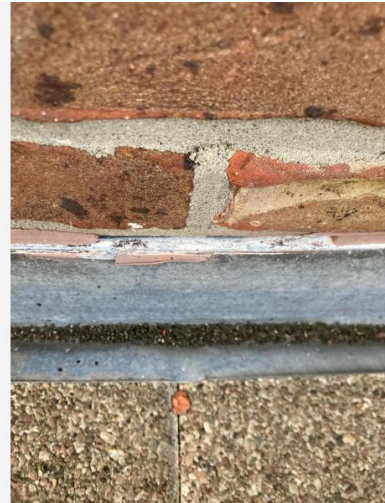
## Fiche 13: Mastiek buiten muur profiel

Geen asbest

| # | Type | Referentie | Resultaat |
|---|---|---|---|
| 13.1 | Puntmonster | pm02 | Geen asbest |
